Asbestinventarisatetest

Rechtstraat 101, 9080 Lochristi

Attestnummer : 20260518-000482.000

Uitgegeven op : 18.05.2026

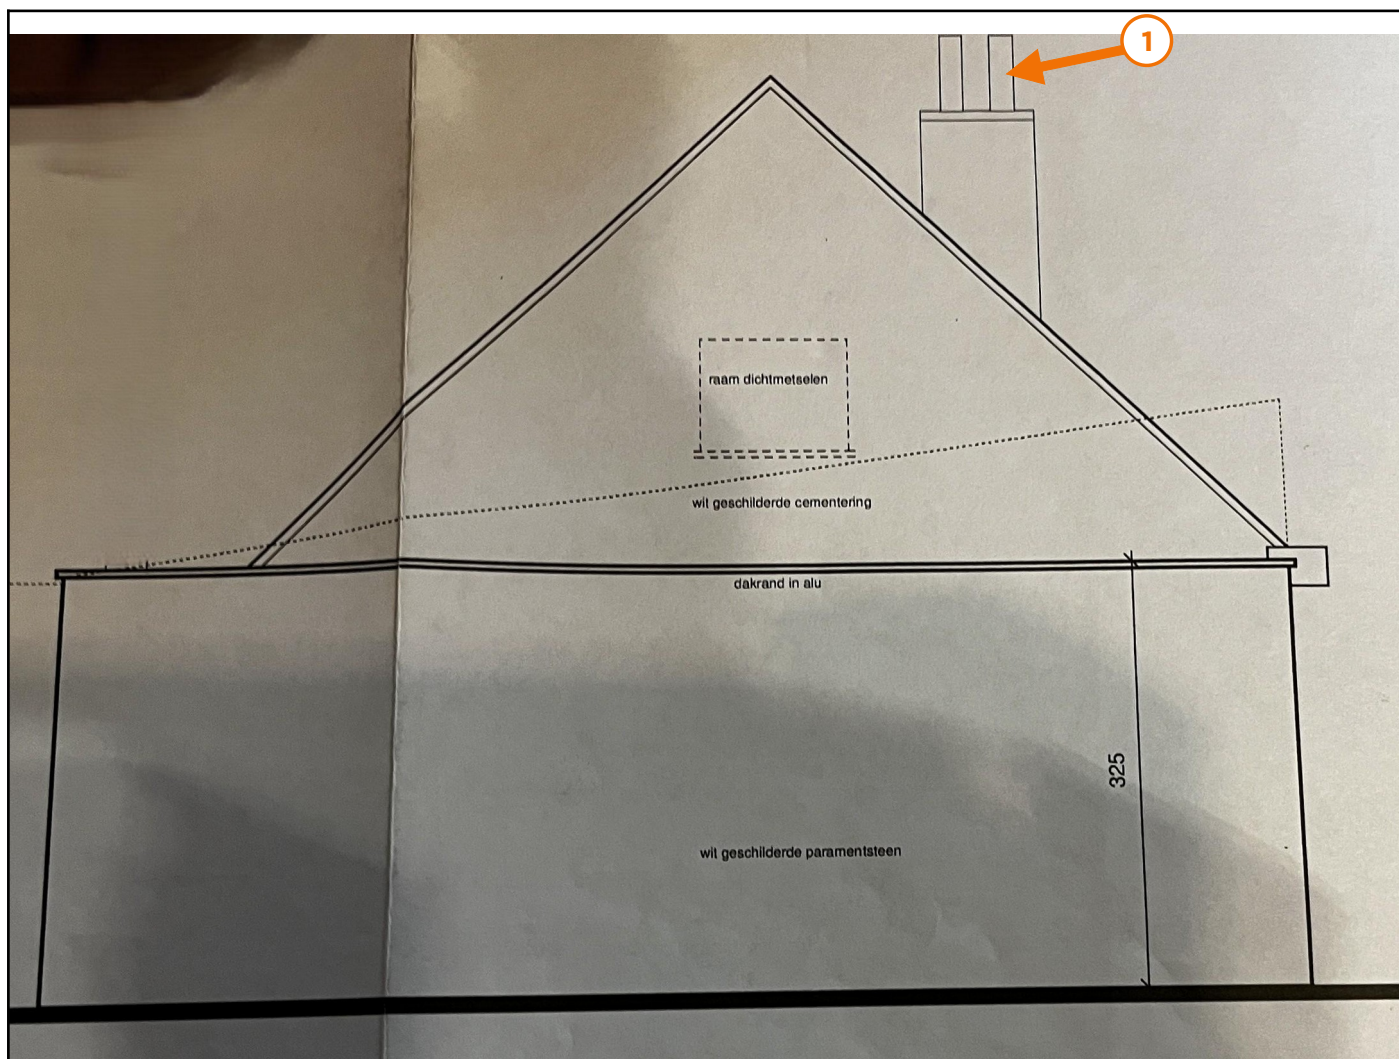
Plan 1.9: Linkergevel

Beschrijving	Type	Actie
1. Rookgaskanaal in asbest cement	Asbestmateriaal	Verwijderen

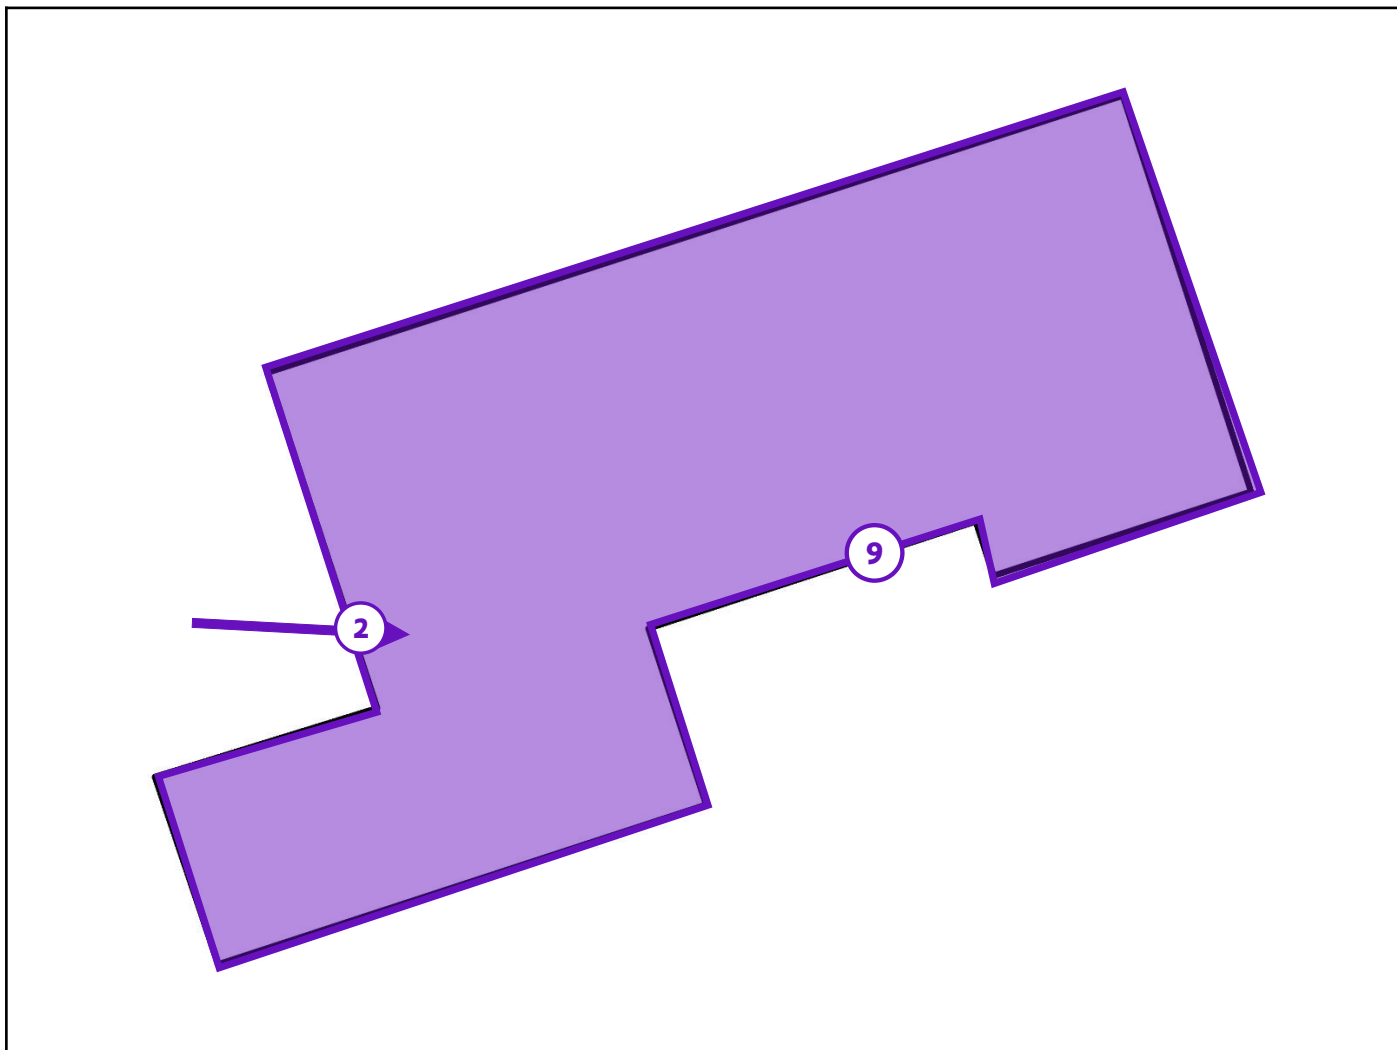
Plan 1.11: Dak

Beschrijving	Type	Actie
2. Onderdak niet waarneembaar	Beperking	-
9. Dakbedekking met niet-asbestverdacht materiaal	Overige ruimte of materiaal	-

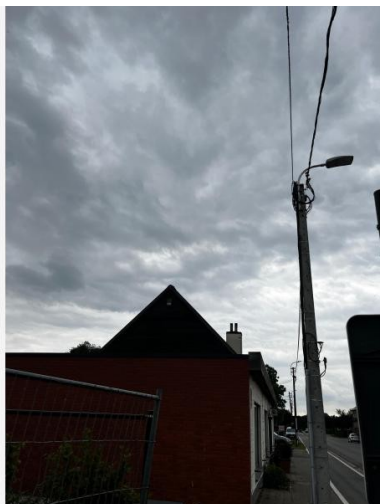
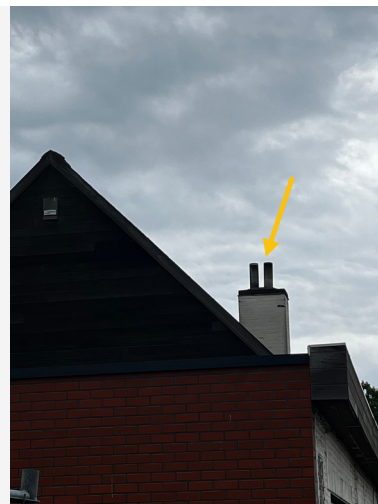
Het asbestmateriaal valt onder de mijlpaal van 2034.

Eindbeoordeling materiaalrisico	Laag materiaalrisico en/of verlaagde kans op vezelvrijgave
---------------------------------	--

Gebondenheid	Categorie 1: hechtgebonden in oorsprong
Asbestsoort (vezeltype)	Crocidoliet aanwezig
Asbestconcentratie	Laag (< 50%)
Afschermingsgraad van het gehele materiaal	Geheel of deels vrij aan de buitenlucht, maar geen contact met binnenlucht
Toestand van het materiaal	Licht beschadigd, licht verweerd. Intacte calciumsilicaatplaat of materiaal met categorie 3-gebondenheid

Beschrijving	Rookgaskanaal in asbest cement
Omgeving	Buiten
Primaire drager	Ruimteverwarming
Asbestmateriaal	Rookgaskanaal
Bindmiddel van asbestmateriaal	Cement
Gebondenheid op basis van bindmiddel	Hecht
Hoeveelheid (lengte - omtrek - dikte - aantal)	<ul style="list-style-type: none"> • 1,00 m - 15,00 cm - 1,50 cm - 2 stuks
Totaal volume	0,005 m ³
Eenvoudig bereikbaar	Ja
Bevestigingswijze	<ul style="list-style-type: none"> • Geklemd
Identificatiemethode	<p>De asbestdeskundige beoordeelt het materiaal als asbestverdacht en dus asbesthoudend, en dit zonder monstername.</p> <p>Motivatie: Er is een onderzoeksbeperking die monstername verhindert; De ruimte of het materiaal bevindt zich hoger dan 3,5 meter vanaf een vaste ondergrond.</p>
Destructieve handeling voor identificatie	Nee
Opmerking	<p>Deze oppervlakte kan licht afwijken van de realiteit op basis van een benadering voor alle aanwezige rookgaskanaal. Deze schatting mag niet worden gebruikt als maatstaf voor heffingen.</p> <p>Wegens de hoogte van de rookgaskanalen is staalname niet mogelijk. Het materiaal wordt op het zicht beschouwd als asbestverdacht. Enkel staalname en resultaat van een FOD WASO erkend labo kan uitsluitel geven.</p>

Verwijderen

- Zorg voor een veilig beheer. Vermijd het beschadigen van het asbestmateriaal. Controleer de toestand jaarlijks op wijzigingen.
- Voer bijkomende staalname(s) uit.

- Eenvoudige handelingen: mag via doe-het-zelf of door werknemer(s) met opleidingsattest eenvoudige handelingen
Asbest moet steeds op een veilige en wettelijk correcte manier verwijderd worden om gezondheidsrisico's te vermijden.

Voor de verwijdering is het belangrijk dat het materiaal gefixeerd of goed bevochtigd wordt om stofvorming te voorkomen. Breek het materiaal niet, want vrijkomend stof kan gevaarlijke asbestvezels bevatten.

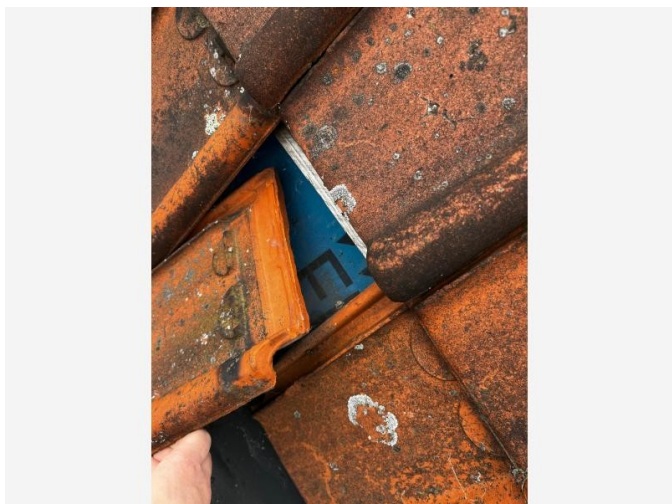
Situeringfoto

Permanente beperking

Reden: Het te onderzoeken materiaal situeert zich hoger dan 3,50 m te rekenen vanaf een veilige ondergrond

Uitleg van de asbestdeskundige: Het onderdak is niet waarneembaar vanwege de hoogte, die meer dan 3,5 meter bedraagt. Door de afwerkingsgraad aan de binnenzijde van de bovenste verdieping is het onderdak niet zichtbaar of inspecteerbaar. We hebben geprobeerd een dakpan op te tillen om het onderdak te inspecteren, maar dit is niet gelukt. Alleen destructief onderzoek kan bepalen of het onderdak al dan niet asbesthoudend is (type menuiserite).

(Asbest)materiaal	Plaat, paneel, tablet - Type Menuiserite
Karakterisatie	Asbest (verdacht)
Primaire drager	Schuin dak

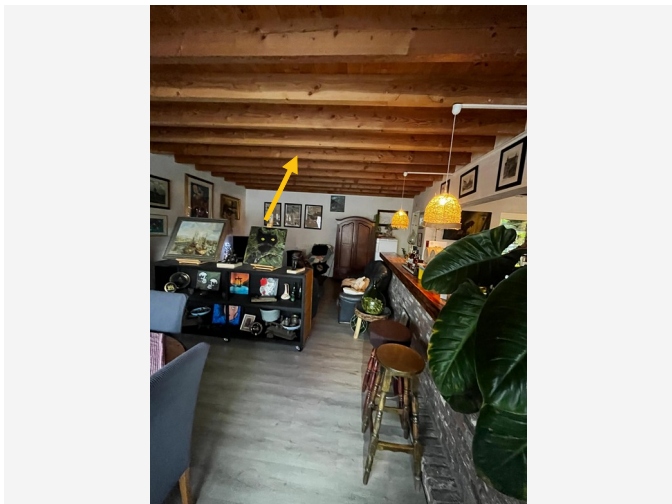
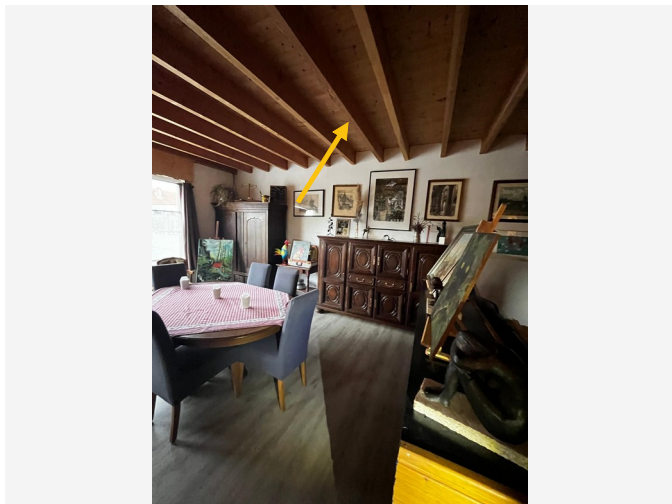
De plafonds worden beoordeeld door de ADI als niet-asbestverdacht. Er kan echter geen uitspraak gedaan worden over eventueel onderliggende materialen. Er wordt aangeraden om bij renovatie aanvullend onderzoek uit te voeren.

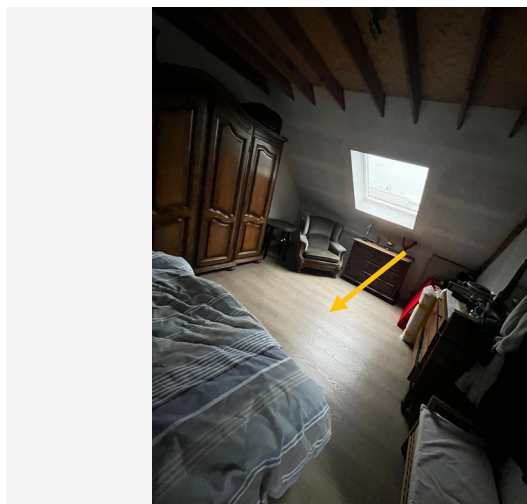
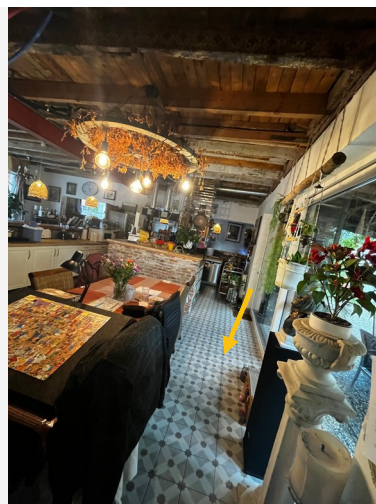
De vloer wordt beoordeeld als niet-asbestverdacht. Echter kan er geen uitspraak gedaan worden over eventueel onderliggende toepassingen. Er wordt aangeraden om bij renovatie aanvullend onderzoek uit te voeren.

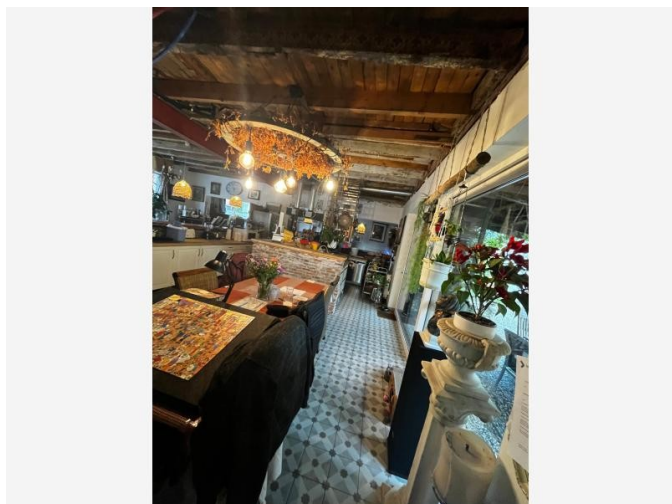
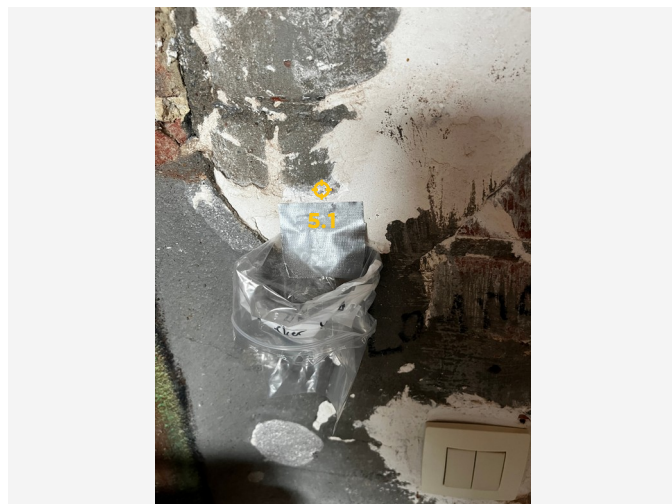
Geen asbest

#	Type	Referentie	Resultaat
5.1	Mengmonster	MM01	Geen asbest

Beschrijving	Pleisterwerk muren
Omgeving	Binnen
Primaire drager	Binnenwand
Bindmiddel van materiaal	Gips - kalk
Gebondenheid op basis van bindmiddel	Niet-hechtgebonden
Hoeveelheid (oppervlakte - dikte - aantal)	• 150,00 m ² - 1,00 cm - 1 stuk
Totaal volume	1,50 m ³
Identificatiemethode	Een monstername door de asbestdeskundige met laboanalyse door een asbestlabo.
Destructieve handeling voor identificatie	Nee
Opmerking	Deze oppervlakte kan licht afwijken van de realiteit op basis van een benadering van het aanwezig pleisterwerk (de opgegeven hoeveelheden mogen niet gebruikt worden als maatstaf van heffing).

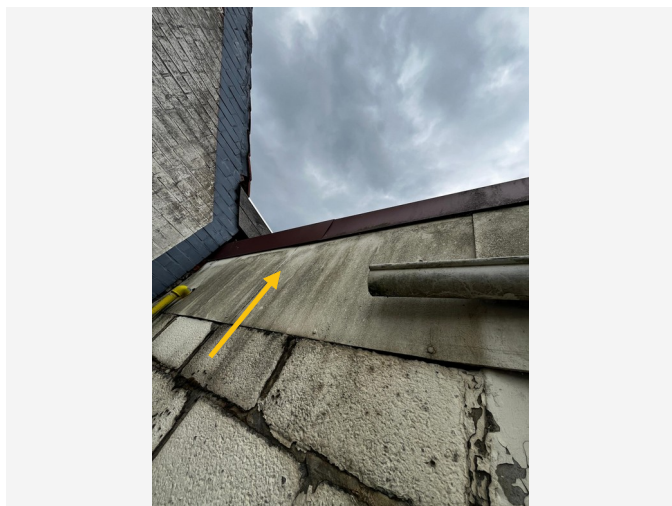
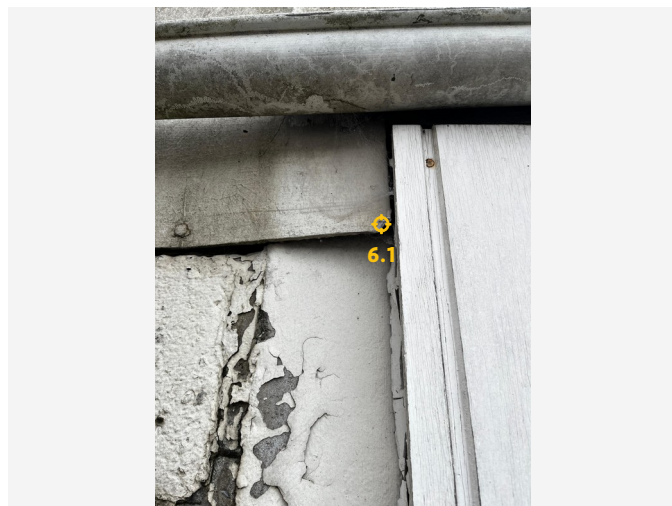
Fiche 6: Plaatmateriaal aan garage

Geen asbest

#	Type	Referentie	Resultaat
6.1	Puntmonster	PM02	Geen asbest

Beschrijving	Plaatmateriaal aan garage
Omgeving	Grenst aan binnen- en buitenlucht
Primaire drager	Wand buitenschil
Bindmiddel van materiaal	Cement
Gebondenheid op basis van bindmiddel	Hecht
Hoeveelheid (oppervlakte - dikte - aantal)	• 15,00 m ² - 1,00 cm - 1 stuk
Totaal volume	0,15 m ³
Identificatiemethode	Een monstername door de asbestdeskundige met laboanalyse door een asbestlabo.
Destructieve handeling voor identificatie	Nee
Opmerking	De opgegeven hoeveelheid kan licht afwijken van de realiteit. De plaats is aanwezig aan de voorgevel van de garage thv de poort.

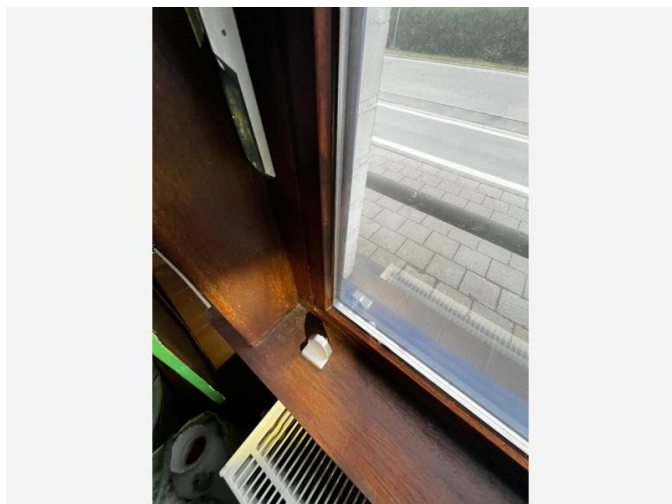
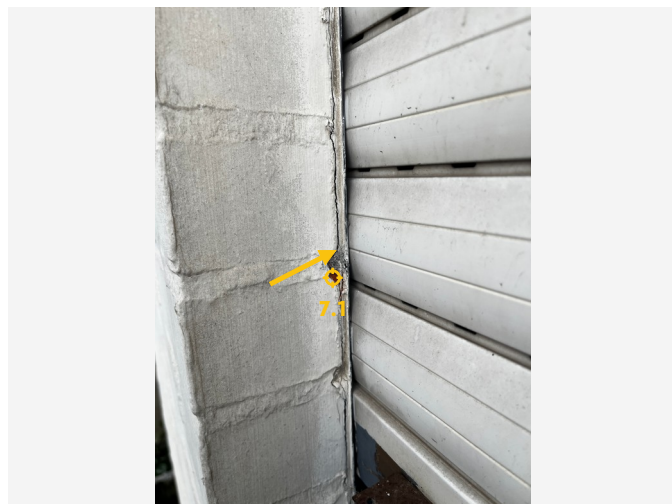
Geen asbest

#	Type	Referentie	Resultaat
7.1	Puntmonster	PM01	Geen asbest

Beschrijving	Kitramen (tussen profiel en gevel)
Omgeving	Buiten
Primaire drager	Wandopening verticaal (raam, deur, ...)
Bindmiddel van materiaal	Kitten, mastiek, pasta
Gebondenheid op basis van bindmiddel	Hecht
Hoeveelheid (gewicht - aantal)	<ul style="list-style-type: none">• 1,20 kg - 1 stuk
Totaal gewicht	1,20 kg
Identificatiemethode	Een monstername door de asbestdeskundige met laboanalyse door een asbestlabo.
Destructieve handeling voor identificatie	Nee
Opmerking	<p>Het opgegeven gewicht kan licht afwijken van de realiteit op basis van een benadering van de aanwezige kitten (de opgegeven hoeveelheden mogen niet gebruikt worden als maatstaf voor heffingen).</p> <p>Deze type kit werd waargenomen aan de oude ramen aan de voorgevel en rechtgevel van de woning.</p>

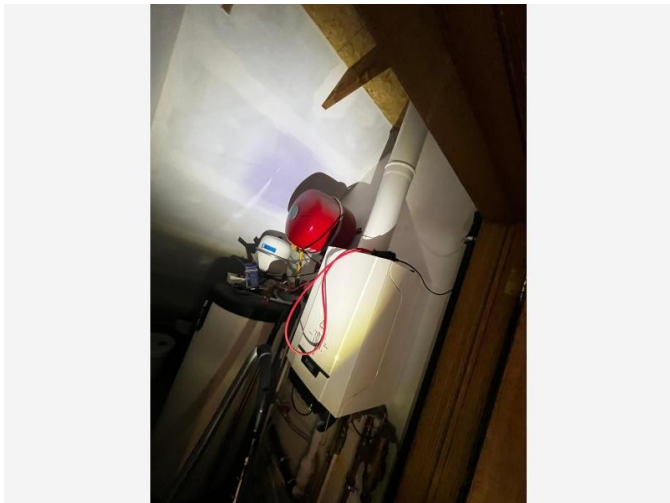
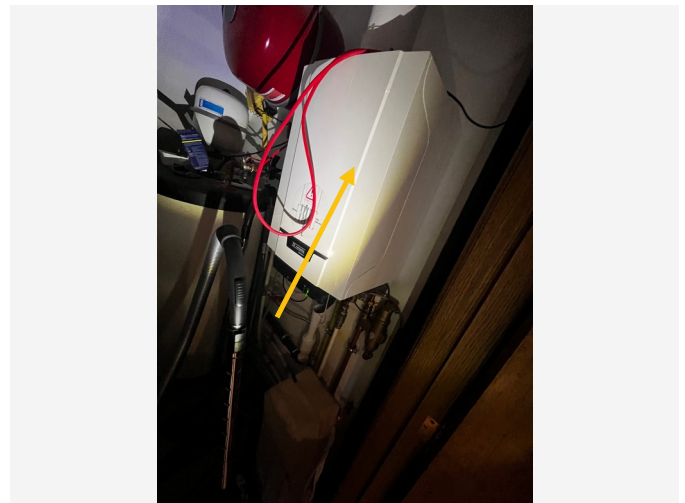
Beschrijving	Notitie	Terug te vinden op plannen
Fiche 8: Stookketel / Brander > 2001	De stookketel heeft een bouwjaar jonger dan 2001.	-
Fiche 9: Dakbedekking met niet-asbestverdacht materiaal	De dakbedekking wordt door de ADI beoordeeld als niet-asbestverdacht en bestaat uit keramische dakpannen, EPDM of steeldeck,... Er kan echter geen uitspraak gedaan worden over eventueel onderliggende materialen. Er wordt aangeraden om bij renovatie aanvullend onderzoek uit te voeren.	Plan 1.11: Dak
