Asbestinventarisatetest

Oudstrijderslaan 43, 9990 Maldegem

Attestnummer : 20260329-000073.000

Uitgegeven op : 29.03.2026

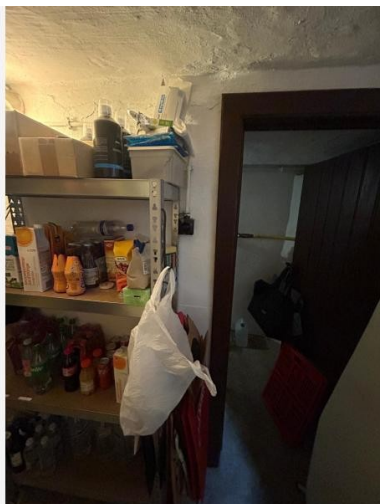
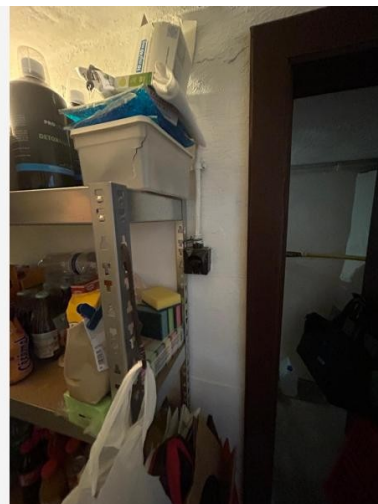
Het asbestmateriaal valt onder de mijlpaal van 2040.

Eindbeoordeling materiaalrisico	Laag materiaalrisico en/of verlaagde kans op vezelvrijgave
---------------------------------	--

Gebondenheid	Categorie 1: hechtgebonden in oorsprong
Asbestsoort (vezeltype)	Crocidoliet aanwezig
Asbestconcentratie	Laag (< 50%)
Afschermingsgraad van het gehele materiaal	Geheel of deels vrij aan de binnenlucht, maar geen contact met binnenluchtstromen
Toestand van het materiaal	Onbeschadigd, niet verweerd

Beschrijving	Bakeliet schakelaar
Omgeving	Binnen
Primaire drager	Communicatie en elektrische infrastructuur en uitrusting
Asbestmateriaal	Plaat, paneel, tablet - Type Bakeliet
Bindmiddel van asbestmateriaal	Kunststof of -hars
Gebondenheid op basis van bindmiddel	Hecht
Hoeveelheid (oppervlakte - dikte - aantal)	<ul style="list-style-type: none"> • 0,50 m² - 0,30 cm - 8 stuks
Totaal volume	0,012 m ³
Eenvoudig bereikbaar	Ja
Bevestigingswijze	<ul style="list-style-type: none"> • Geschroefd
Identificatiemethode	<p>De asbestdeskundige beoordeelt het materiaal als asbestverdacht en dus asbesthoudend, en dit zonder monstername.</p> <p>Motivatie: De monstername brengt andere schade aan dan schade die inherent is aan de monstername.</p>
Destructieve handeling voor identificatie	Nee
Opmerking	<p>Aangegeven hoeveelheden en gewichten berusten louter op grove inschattingen en kunnen niet gebruikt worden in het kader van een meetstaat voor werken.</p> <p>Min 8 waargenomen.</p>

- Zorg voor een veilig beheer. Vermijd het beschadigen van het asbestmateriaal. Controleer de toestand jaarlijks op wijzigingen.
- Voer bijkomende staalname(s) uit.

- Eenvoudige handelingen: mag via doe-het-zelf of door werknemer(s) met opleidingsattest eenvoudige handelingen
Eenvoudig in zijn geheel te demonteren zonder stofvorming.
Bakeliet is niet bemonsterbaar via het niet - destructief onderzoek.
Bakeliet kan asbest bevatten. Bij sloop of renovatie moet dit materiaal verwijderd worden.
Deze toepassing in bakeliet staat in verbinding met de electriciteit van het pand.
Laat deze toepassing wegnemen door een vakman, electricien.

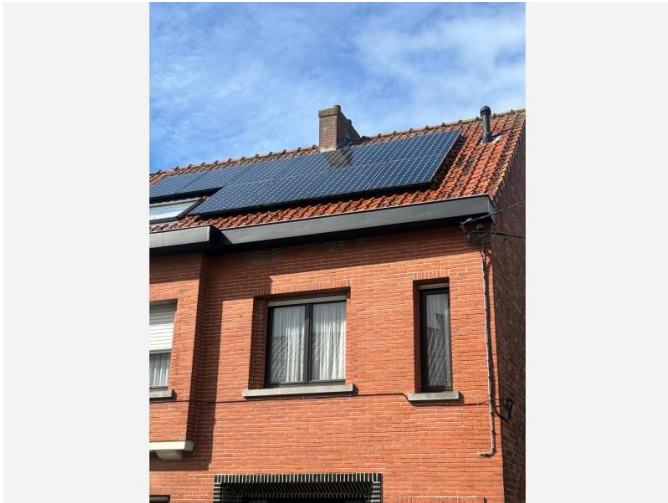
Tijdelijke beperking

Reden: Het te onderzoeken materiaal situeert zich hoger dan 3,50 m te rekenen vanaf een veilige ondergrond

Uitleg van de asbestdeskundige: Langs het exterieur zijn geen asbestverdachte materialen waarneembaar: bakstenen.

Het interieur van de schouw kan niet gecontroleerd worden, hoger dan 3,5 m.

Bij renovatie of afbraak, waakzaam zijn voor de inwendige structuur en buizen binnen in de schouw, dit over de volledige lengte van de schouw.

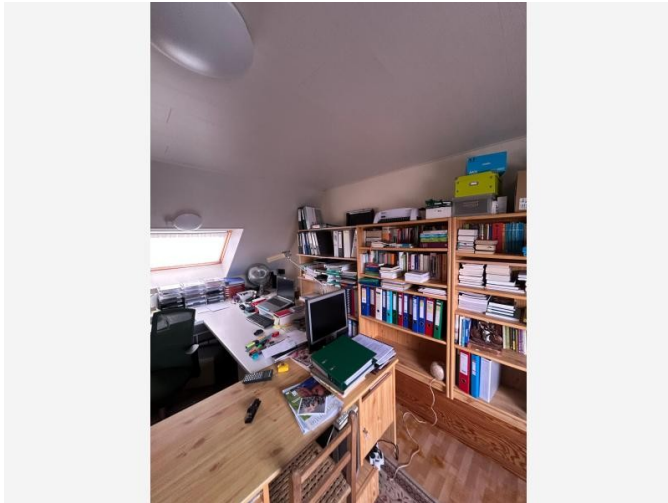
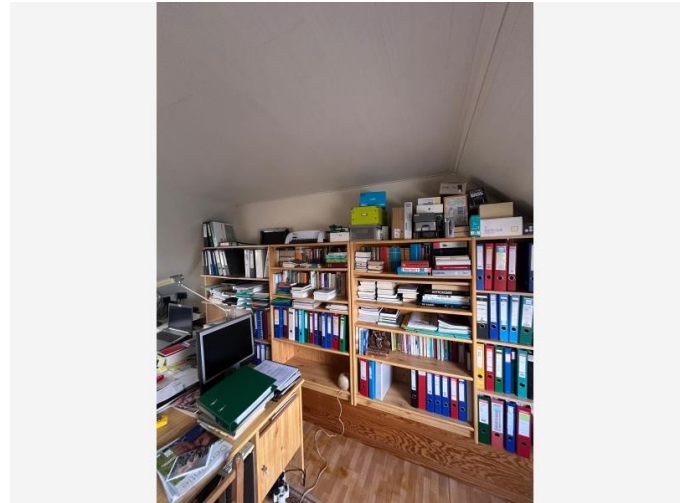
Er werden voorzetwanden (valse muren) aangebracht. Als deskundige kan ik geen uitspraak doen over eventuele asbestverdachte toepassingen die aanwezig zijn of verborgen zitten achter de voorzetwanden. Bij renovaties, sloop of verbouwingen is het aan te raden een destructieve asbestinventaris op te stellen voor deze ruimtes.

Op de dag van de inspectie was het materiaal van de voorzetwanden niet definieerbaar. (hout, gipskarton, kunststof...)

De adi is opzoek gegaan naar de smeerlaag van eventuele gipskarton platen. De smeerlagen waren niet waarneembaar.

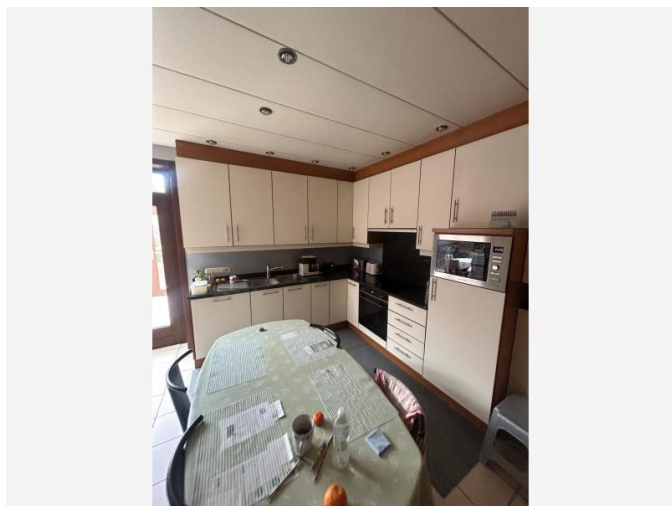
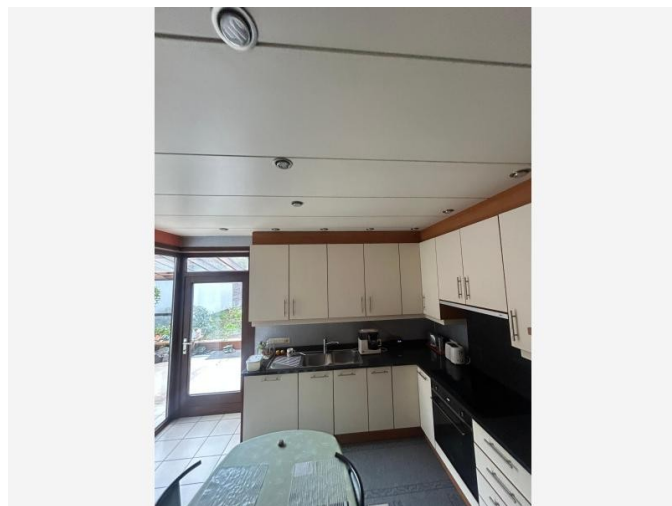
Er werden verlaagde plafonds aangebracht.

De verlaagde plafonds bestaan uit volgende materialen: gipsplaten, hout en kunststof.

De deskundige kan geen uitspraak doen over onderliggende materialen .

Op de dag van de inspectie was het materiaal van de verlaagde plafonds niet definieerbaar. (hout, gipskarton, kunststof...)

De adi is opzoek gegaan naar de smeerlaag van eventuele gipskarton platen. De smeerlagen waren niet waarneembaar.

Daarbij kan een aanvullend destructief onderzoek uitsluitel bieden .

Wees waakzaam bij afbraak.

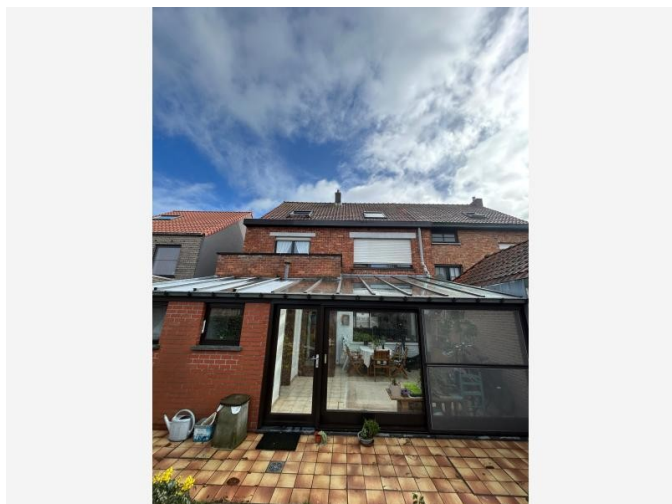
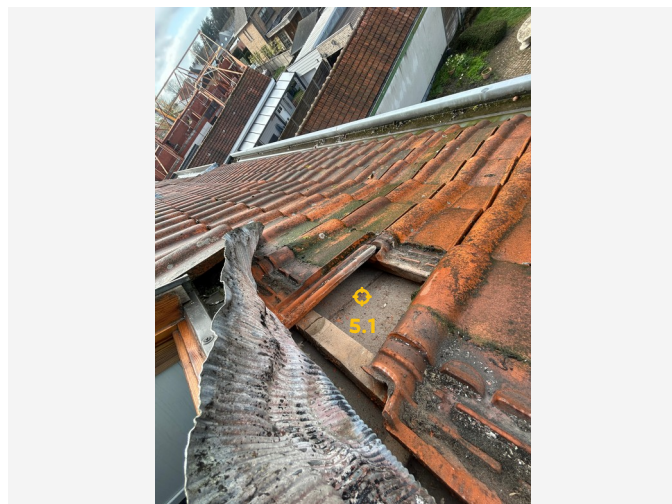
Geen asbest

#	Type	Referentie	Resultaat
5.1	Puntmonster	menuiserie	Geen asbest

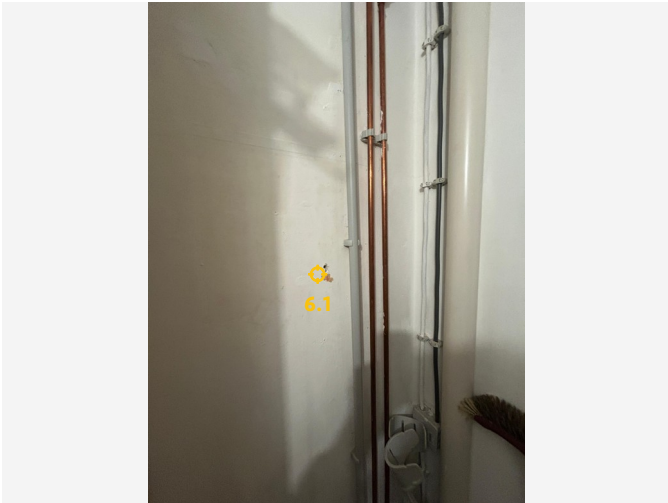
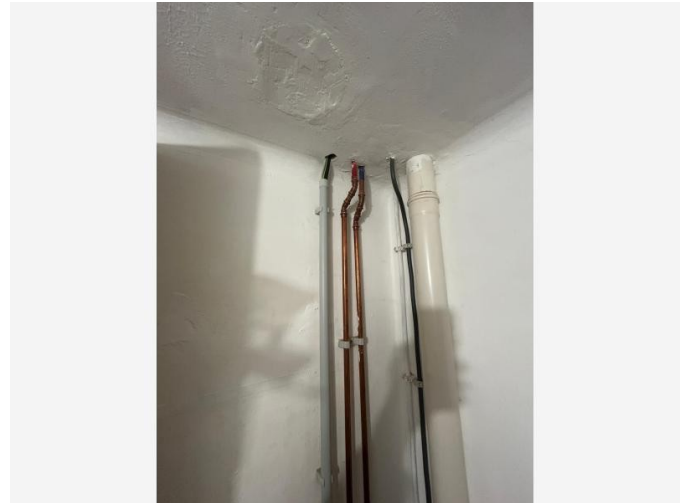
Geen asbest

#	Type	Referentie	Resultaat
6.1	Mengmonster	Wandpleister	Geen asbest

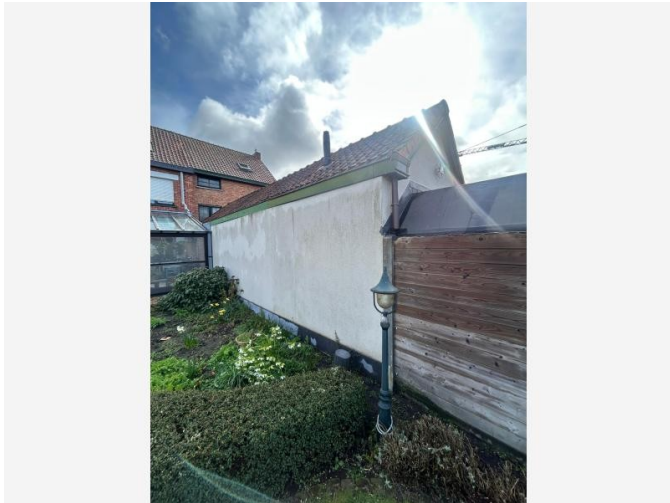
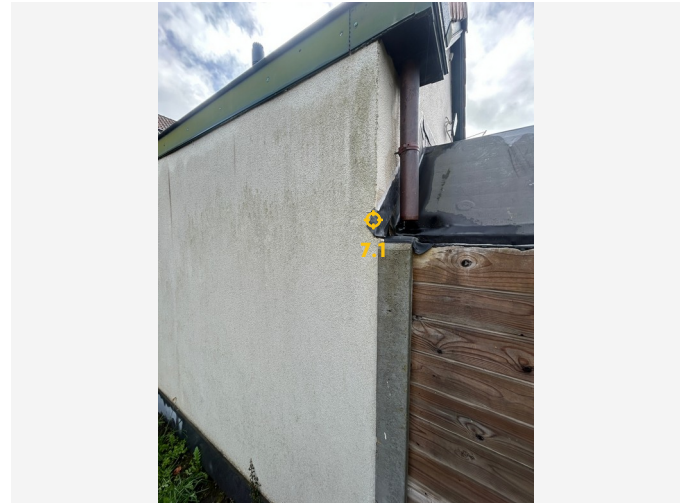
Geen asbest

#	Type	Referentie	Resultaat
7.1	Mengmonster	crepi	Geen asbest

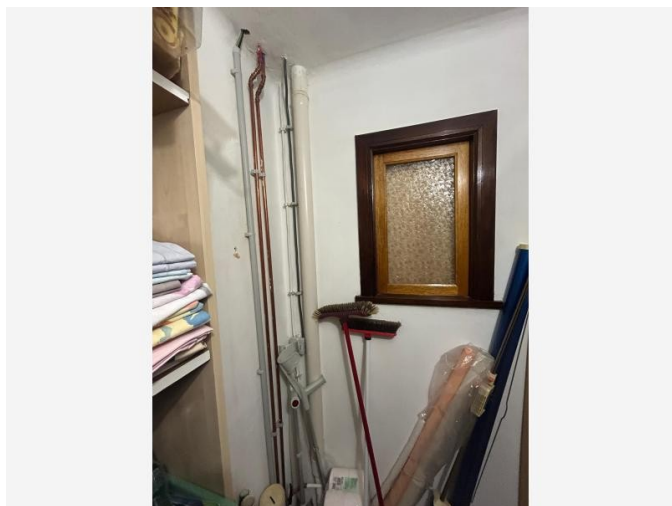
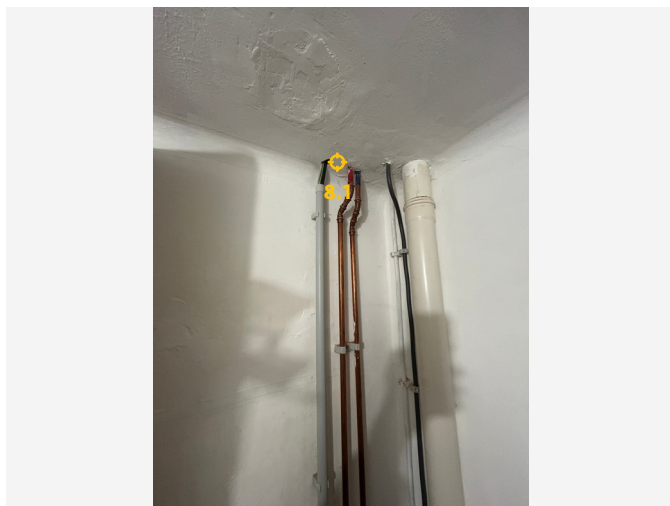
Geen asbest

#	Type	Referentie	Resultaat
8.1	Mengmonster	pleisterwerk plafond	Geen asbest
