Asbestinventarisatetest

Brandweerstraat 6, 9820 Merelbeke-Melle

Attestnummer : 20260330-000472.000

Uitgegeven op : 30.03.2026

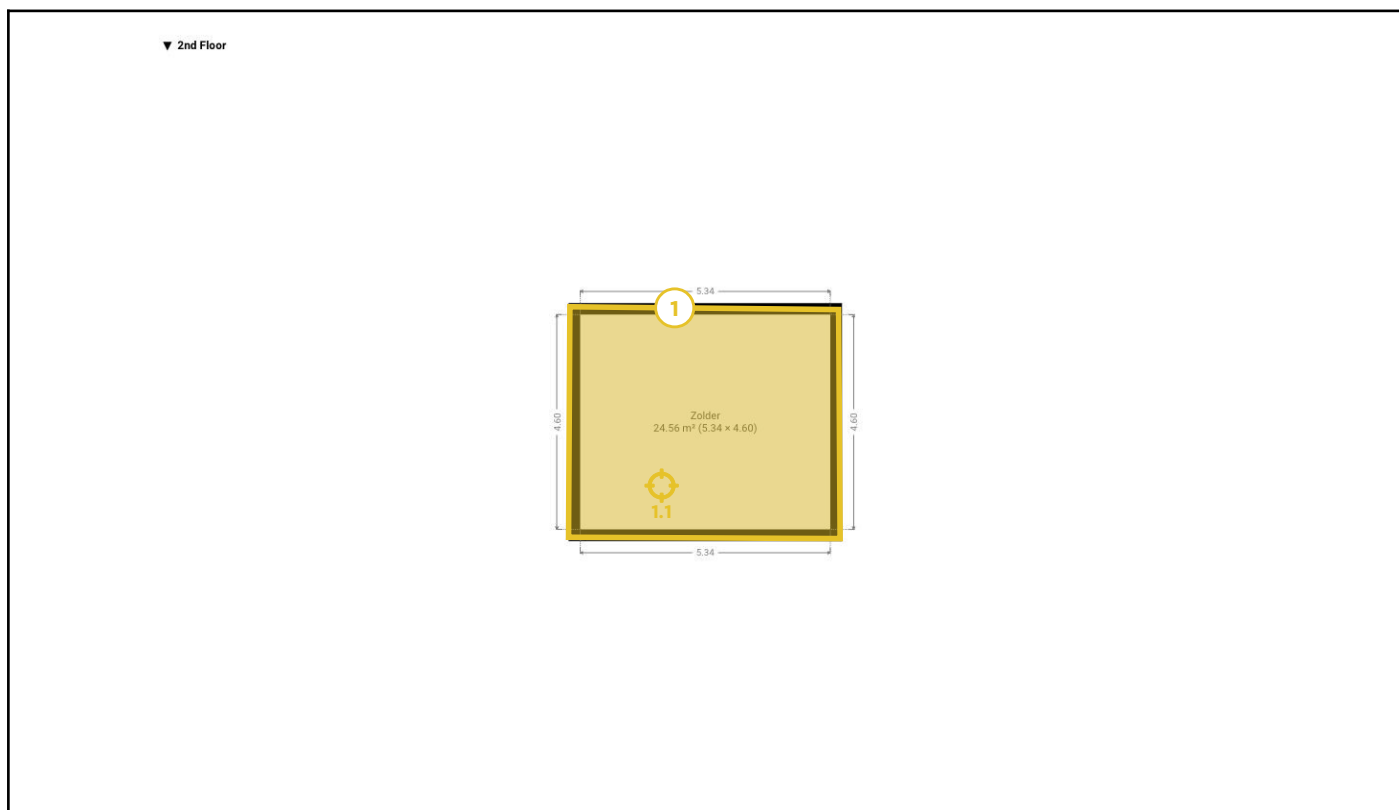
Plan 1.7: Grondplan +2

Beschrijving	Type	Actie
1. Onderdakplaat - Zolder	Asbestmateriaal	Zorgvuldig beheren
1.1 Code: 87194 - 2	Puntmonster	-

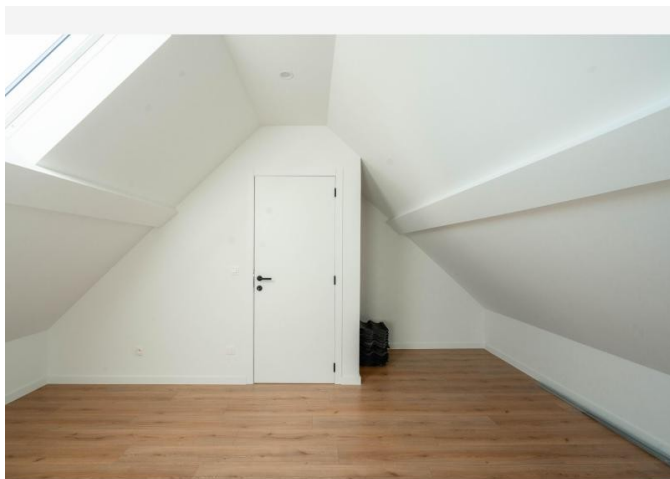
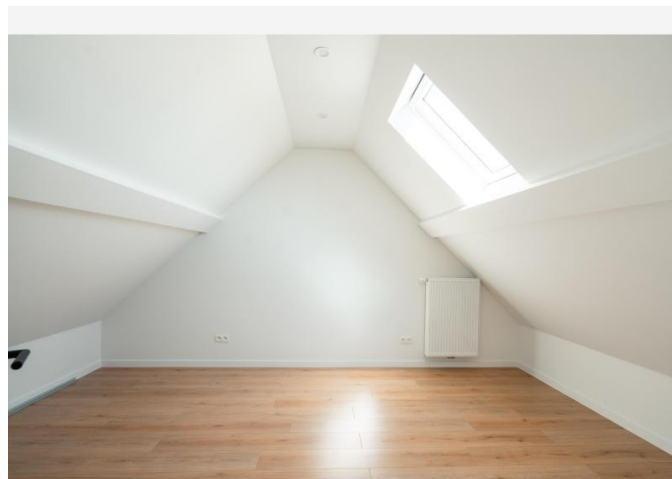
Het asbestmateriaal valt onder de mijlpaal van 2040.

Eindbeoordeling materiaalrisico	Zeer laag materiaalrisico en/of zeer lage kans op vezelvrijgave
---------------------------------	---

Gebondenheid	Categorie 1: hechtgebonden in oorsprong
Asbestsoort (vezeltype)	Alleen chrysotiel aanwezig
Asbestconcentratie	Laag (< 50%)
Afschermingsgraad van het gehele materiaal	Alleen randen, niet afgeschermd, maar geen contact met binnenluchtstromen
Toestand van het materiaal	Licht beschadigd, licht verweerd. Intacte calciumsilicaatplaat of materiaal met categorie 3-gebondenheid

#	Type	Referentie	Resultaat
1.1	Puntmonster	87194 - 2	Chrysotiel

Beschrijving	Onderdakplaat - Zolder
Omgeving	Binnen
Primaire drager	Schuin dak
Asbestmateriaal	Plaat, paneel, tablet - Type Menuiserite
Bindmiddel van asbestmateriaal	Cement
Gebondenheid op basis van bindmiddel	Hecht
Hoeveelheid (oppervlakte - dikte - aantal)	<ul style="list-style-type: none">• 60,00 m² - 0,30 cm - 1 stuk
Totaal volume	0,18 m ³
Eenvoudig bereikbaar	Nee <ul style="list-style-type: none">• Het asbestmateriaal is bedekt (uitgezonderd laag verf, coating, behang, kunststof, textiel) en het wegnemen van het bedekkende materiaal kan niet zonder het bedekkende materiaal te beschadigen.
Bevestigingswijze	<ul style="list-style-type: none">• Geklemd• Genageld, geniet
Identificatiemethode	Een monstername door de asbestdeskundige met laboanalyse door een asbestlabo.
Destructieve handeling voor identificatie	Nee
Opmerking	Aangegeven hoeveelheden berusten louter op een grove inschatting en kunnen niet gebruikt worden in het kader van een meetstaat voor werken.

- Zorg voor een veilig beheer en verwijder dit asbestmateriaal wanneer het bij werken eenvoudig bereikbaar wordt. Controleer de toestand jaarlijks op wijzigingen.

- Eenvoudige handelingen: mag via doe-het-zelf of door werknemer(s) met opleidingsattest eenvoudige handelingen
Indien de platen eenvoudig te verwijderen zijn
zonder kans op breken kan dit via doe-het-zelf of
door werknemer(s) met opleidingsattest eenvoudige
handelingen.
Dek de zoldervloer af met plastic folie. Draag de
nodige beschermingsmiddelen (Mondmasker _p3,

handschoenen, tyvec). Verwijder de dakpannen.
Fixeer het plaatmateriaal, de asbesthoudende platen één voor één en in hun geheel verwijderen.
Niet gooien, niet breken. Reinig nadien de draagstructuur met vochtige doeken (+ stofzuiger met absoluut filter). Alle werknemer(s) moeten wel beschikken over een opleidingsattest eenvoudige handelingen 8u.
Een vastgesteld asbesthoudend onderdak mag niet definitief ingesloten worden. Dit dient verplicht verwijderd te worden als het bij werken eenvoudig bereikbaar wordt (vb bij vernieuwen van de dakbedekking moet men onderdak mee verwijderen).

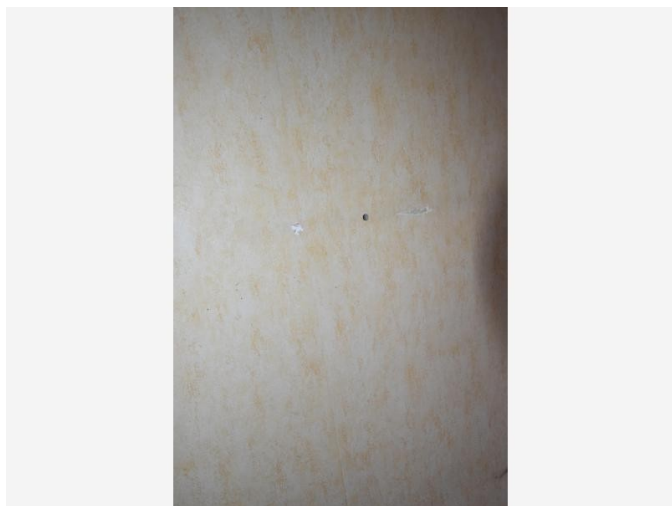
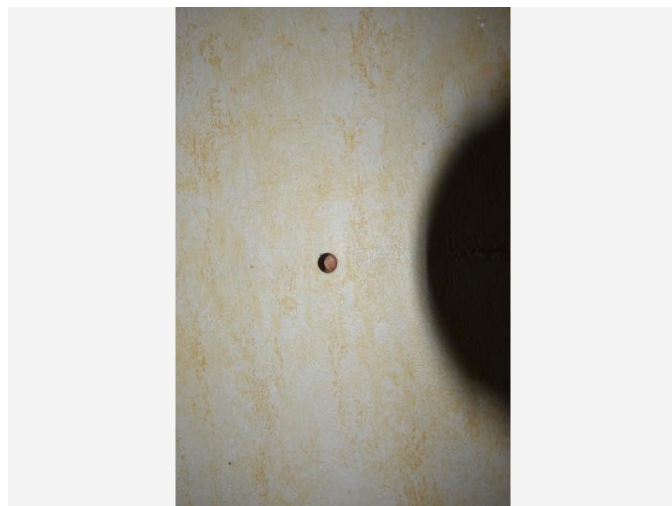
Fiche 2: Pleisterwerk - Muren (woning)

Geen asbest

#	Type	Referentie	Resultaat
2.1	Mengmonster	87194 - 1	Geen asbest

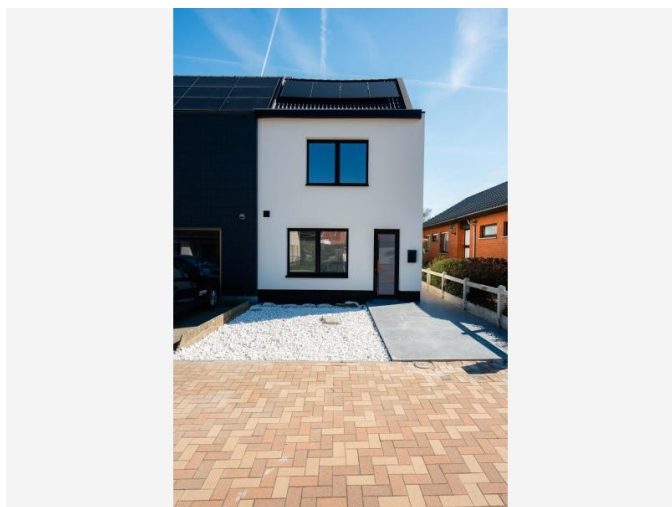
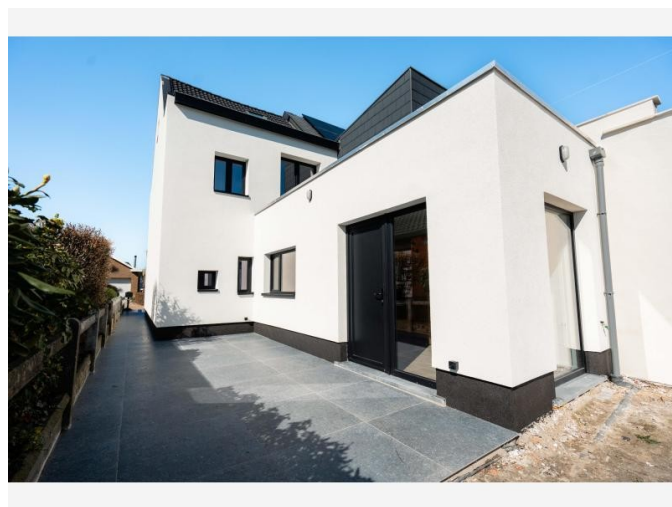
Beschrijving	Notitie	Terug te vinden op plannen
Fiche 3: Dakbedekking	Dakpanelen niet asbestverdacht.	-
