Asbestinventarisatetest

Land van Rodelaan 19, 9820 Merelbeke-Melle

Attestnummer : 20260216-000079.000

Niet-asbestveilig

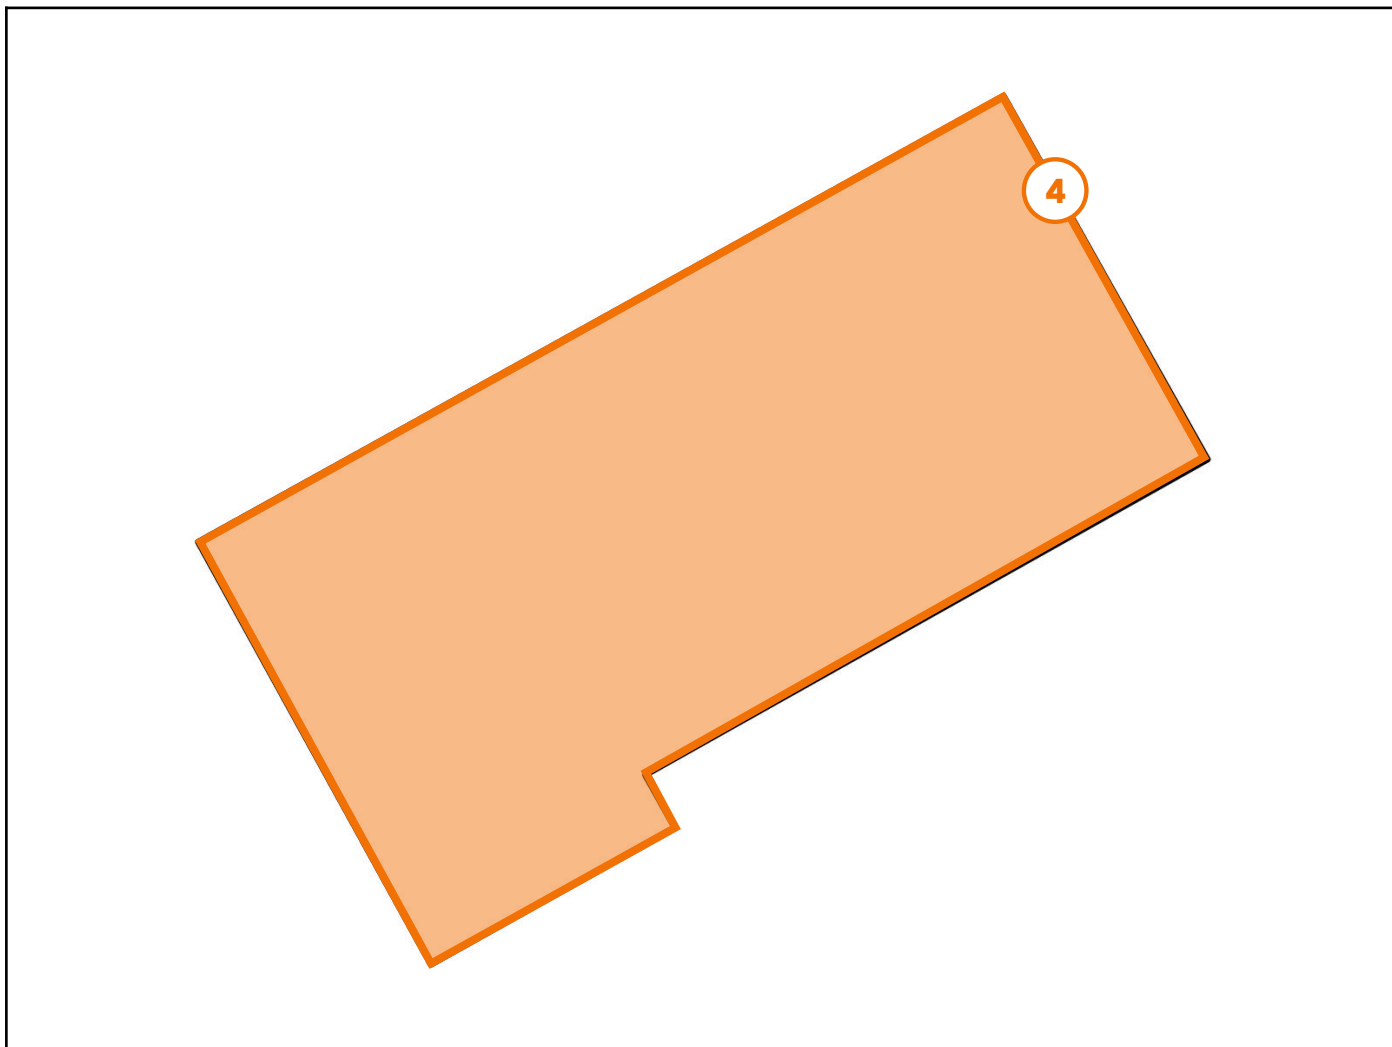
Plan 1.1: Hoofdgebouw plan

Beschrijving	Type	Actie
4. Leien dak	Asbestmateriaal	Verwijderen

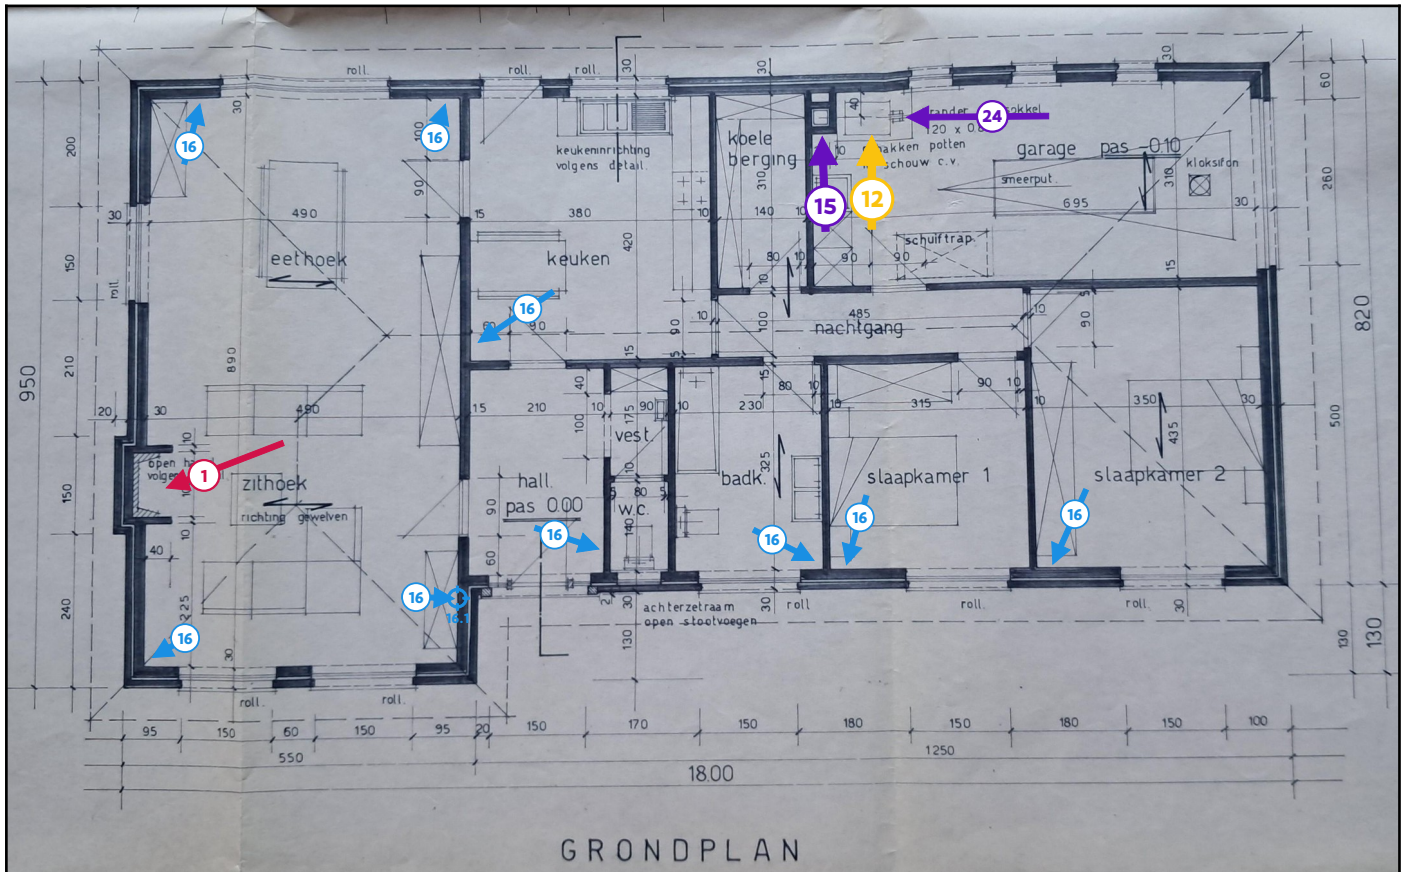
Plan 1.4: Grondplan gelijkvloers 3

Beschrijving	Type	Actie
1. Kachel living	Asbestmateriaal	Dringend verwijderen
12. Mazoutketel (zonder brander)	Uitsluiting	-
15. Schouwluik	Advies	-
16. Radiatorknop living	Geen asbest	-
16.1 Code: Radiatorknop living	Puntmonster	-
24. Mazoutbrander	Overige ruimte of materiaal	-

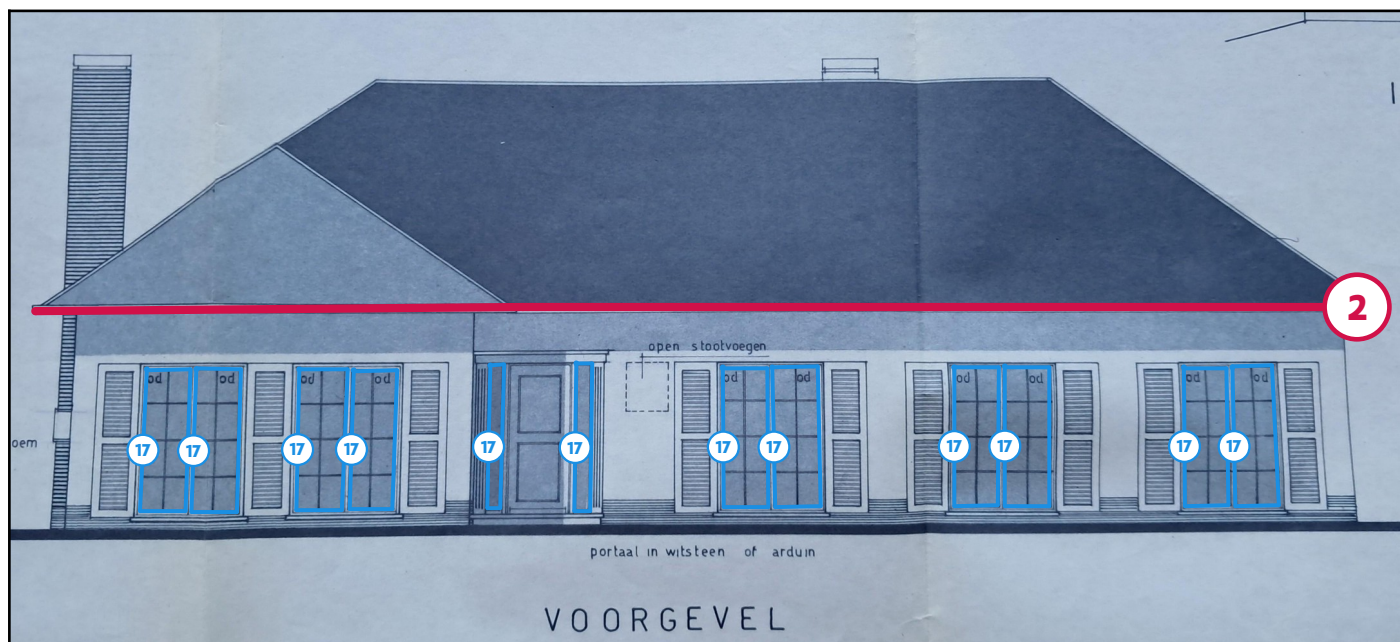
Plan 1.9: Voorgevel 2

Beschrijving	Type	Actie
2. slib/sediment in hemelwaterafvoerkanalen	Asbestmateriaal	Dringend verwijderen
17. Mastiek ramen/glas buitenschrijnwerk	Geen asbest	-

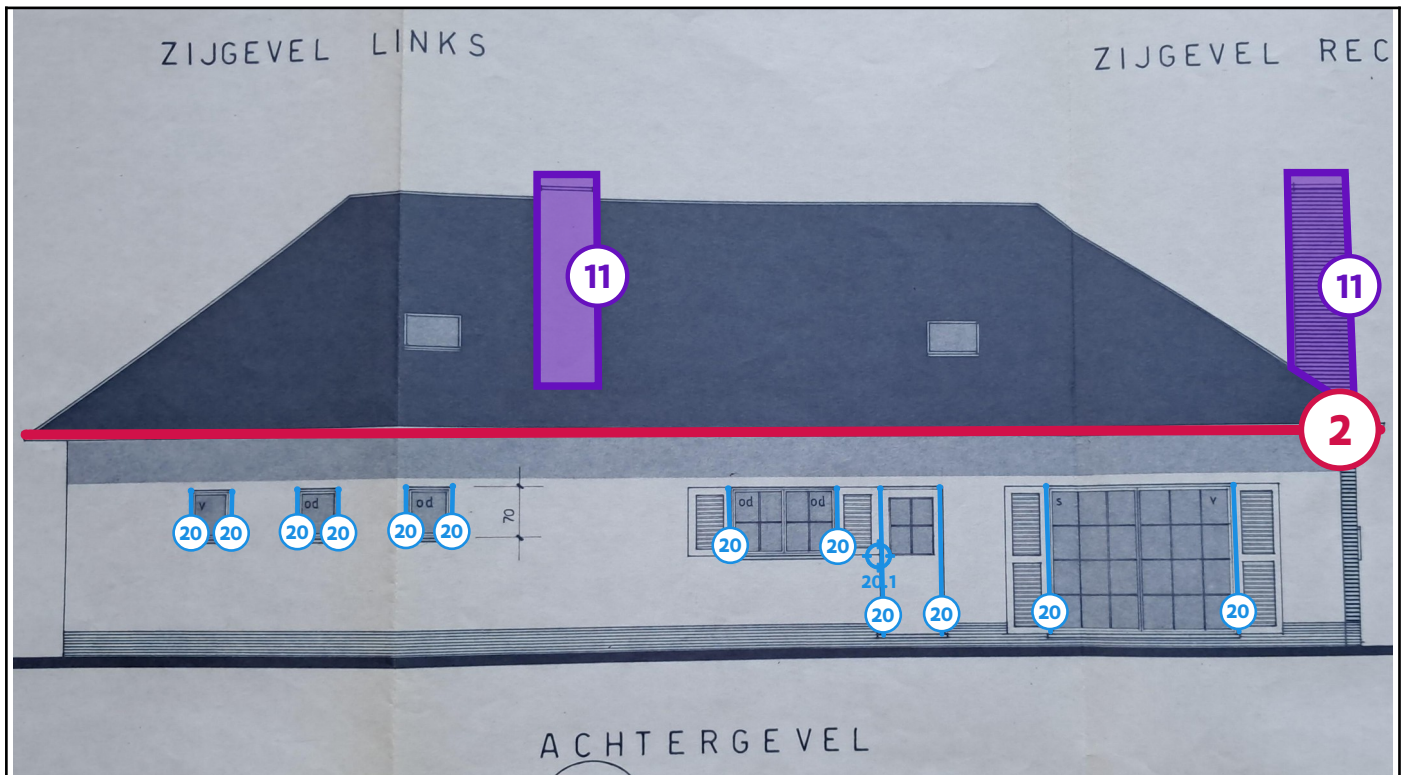
Plan 1.10: Achtergevel

Beschrijving	Type	Actie
2. slib/sediment in hemelwaterafvoerkanalen	Asbestmateriaal	Dringend verwijderen
11. Gemetste schouwen woning	Beperking	-
20. Mastiek buitenschrijnwerk rolluiken/metselwerk	Geen asbest	-
20.1 Code: Mastiek rolluiken	Puntmonster	-

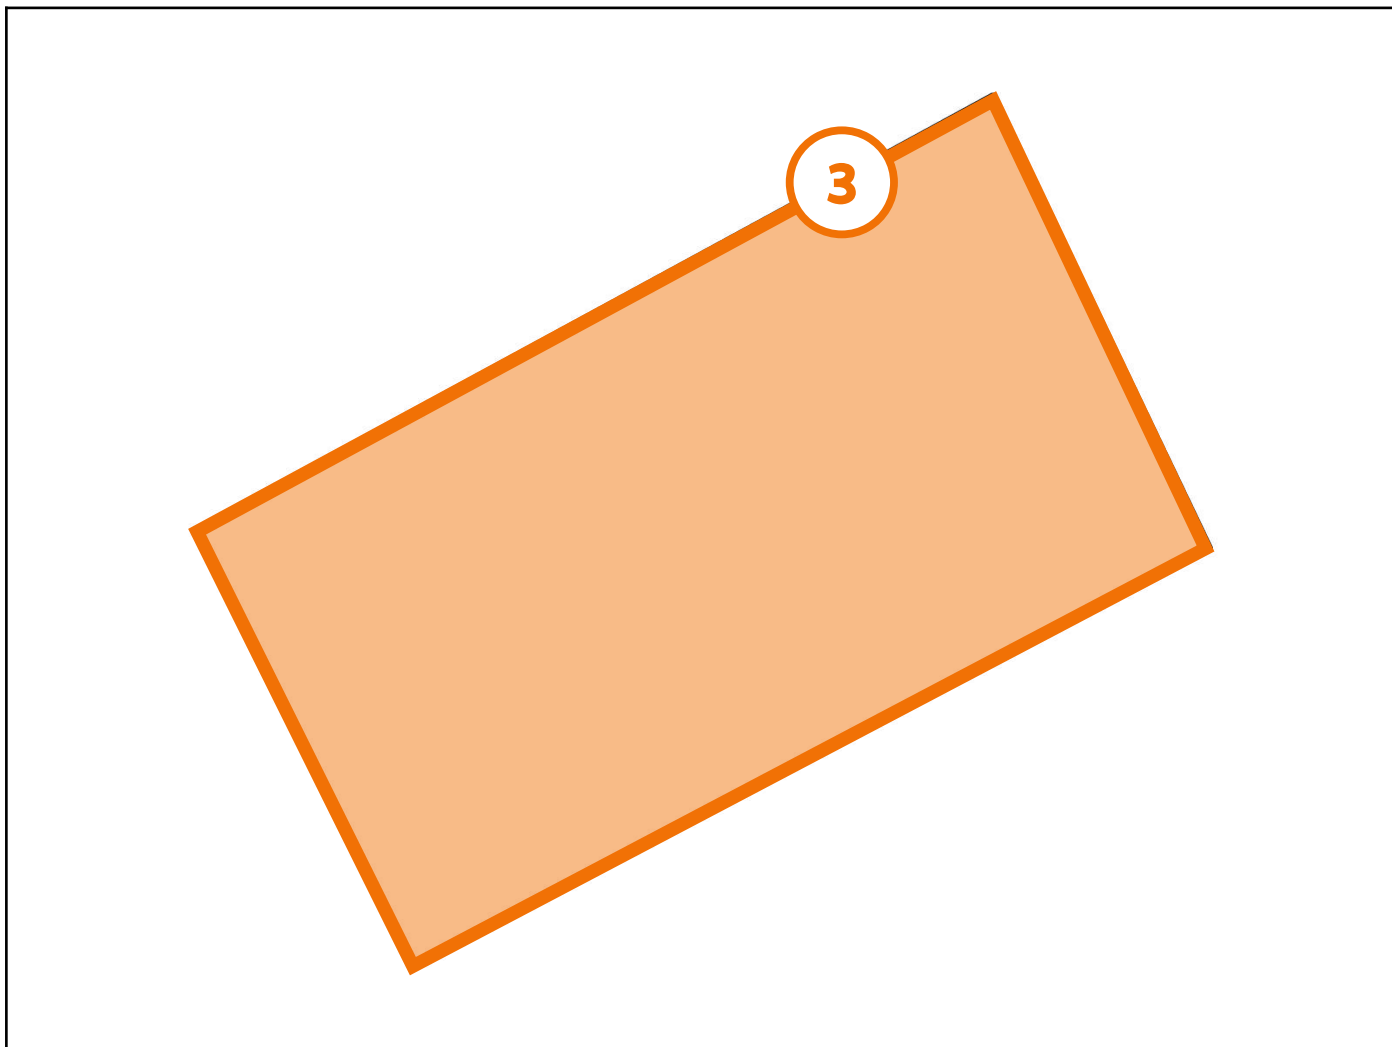
Plan 3.1: Hondenhok plan

Beschrijving	Type	Actie
3. Golfplaten hondenhok	Asbestmateriaal	Verwijderen

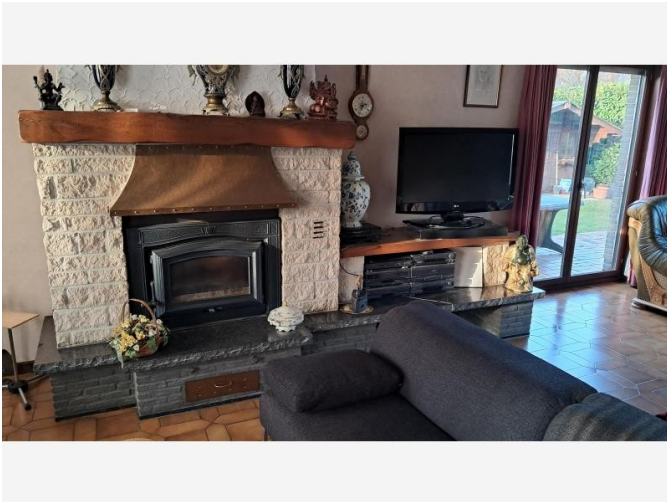
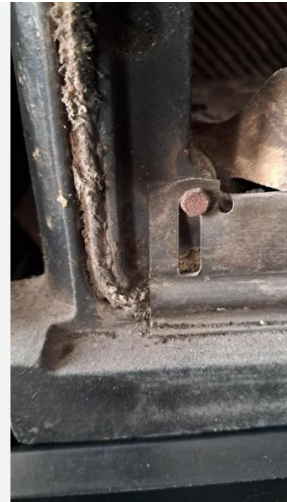
Het asbestmateriaal valt onder de mijlpaal van 2034.

Eindbeoordeling materiaalrisico	Hoog materiaalrisico en/of hoge kans op vezelvrijgave
---------------------------------	---

Gebondenheid	Categorie 3: niet-hechtgebonden met weinig of geen matrix
Asbestsoort (vezeltype)	Alleen chrysotiel
Asbestconcentratie	Hoog ($\geq 50\%$)
Afschermingsgraad van het gehele materiaal	Geheel of deels (ook) vrij aan binnenluchtstromen
Toestand van het materiaal	Licht beschadigd, licht verweerd. Intact calciumsilicaatmateriaal of categorie III 'gebondenheid'

Beschrijving	Kachel living
Omgeving	Grenst aan binnen- en buitenlucht
Primaire drager	Ruimteverwarming
Asbestmateriaal	Koord, lint, band, strip
Bindmiddel van asbestmateriaal	Weinig of geen bindmiddel (textiel, bevloking, ...)
Gebondenheid op basis van bindmiddel	Niet-hechtgebonden
Hoeveelheid (lengte - omtrek - aantal)	<ul style="list-style-type: none">• 2,00 m - 2,50 cm - 1 stuk
Totale oppervlakte	0,05 m ²
Eenvoudig bereikbaar	Ja
Bevestigingswijze	<ul style="list-style-type: none">• Geklemd• Verlijmd, ingegoten, versmeerd
Identificatiemethode	De asbestdeskundige beoordeelt het materiaal als asbesthoudend, en dit zonder monstername.
Destructieve handeling voor identificatie	Nee
Opmerking	Het dichtingskoord is nog steeds het originele dichtingskoord van de kachel. De gevolmachtigde erkent de ouderdom van de kachel en het asbestverdacht karakter van het dichtingskoord. Om onnodig hoge kosten voor staalafname te vermijden geven we de toepassing in als asbestverdacht.

Dringend verwijderen

- Verwijder dit asbestmateriaal zo snel mogelijk. Volg de toestand goed op.
- Voer bijkomende staalname(s) uit.

- Eenvoudige handelingen: mag via doe-het-zelf of door werknemer(s) met opleidingsattest eenvoudige handelingen
Het dichtingskoord kan eenvoudig verwijderd worden met handgereedschap (bijvoorbeeld een schroevendraaier). Het kan bij het losmaken in 1 geheel, of in grote stukken verwijderd worden. Vermijd zoveel als mogelijk het breken of beschadigen van het dichtingskoord. Gebruik bij de verwijdering van het dichtingskoord enkel handgereedschap en de nodige persoonlijke beschermingsmiddelen: Wegwerpoverall type 5 of 6, veiligheidsschoenen, veiligheidsbril, handschoenen en een mondkaptype FFP3 of een halfgelaatsmasker met filter type P3. Tape alle openingen (armen, benen,...) van de overall dicht. Vernevel en/of fixeer eerst de asbesttoepassing alvorens te verwijderen. Deponeer de asbesttoepassing in een daarvoor geschikte asbestafvalzak (bv: type big bag voor asbest).

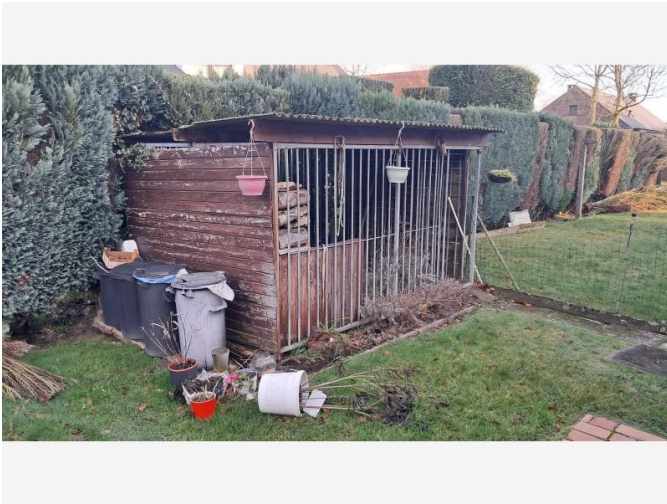
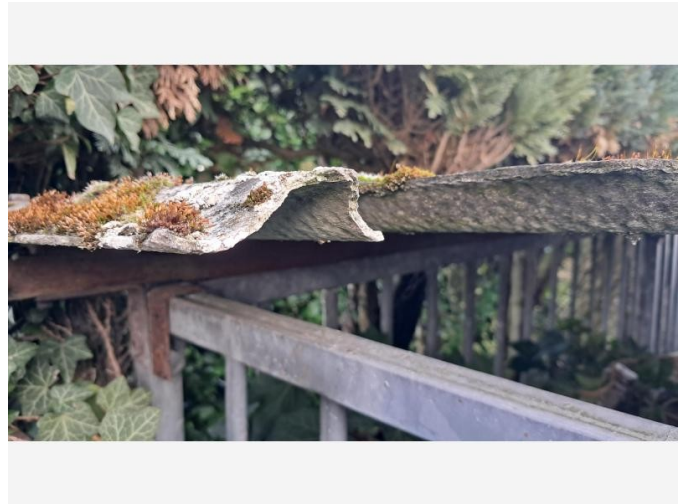
Het asbestmateriaal valt onder de mijlpaal van 2034.

Eindbeoordeling materiaalrisico	Verhoogd materiaalrisico en/of verhoogde kans op vezelvrijgave
---------------------------------	--

Gebondenheid	Categorie 1: hechtgebonden in oorsprong
Asbestsoort (vezeltype)	Crocidoliet aanwezig
Asbestconcentratie	Laag (< 50%)
Afschermingsgraad van het gehele materiaal	Geheel of deels vrij aan de buitenlucht
Toestand van het materiaal	Matig beschadigd, matig verweerd

Beschrijving	Golfplaten hondenhok
Omgeving	Buiten
Primaire drager	Schuin dak
Asbestmateriaal	Dak- en gevelbekleding - Golfplaat
Bindmiddel van asbestmateriaal	Cement
Gebondenheid op basis van bindmiddel	Hecht
Hoeveelheid (oppervlakte - aantal)	<ul style="list-style-type: none">• 10,00 m² - 1 stuk
Totale oppervlakte	10,00 m ²
Eenvoudig bereikbaar	Ja
Bevestigingswijze	<ul style="list-style-type: none">• Geschroefd
Identificatiemethode	De asbestdeskundige beoordeelt het materiaal als asbesthoudend, en dit zonder monsternamen.
Destructieve handeling voor identificatie	Nee
Opmerking	De gevolmachtigde bevestigt de ouderdom van de golfplaten en het asbestverdacht karakter ervan. Met het blote oog zijn inderdaad de asbestvezels waar te nemen. Er werd gekozen om geen extra staal te nemen van deze toepassing en dus ook geen onnodige kosten te maken daar het asbesthoudend karakter voor alle partijen vaststaat.

Verwijderen

- Verwijder dit asbestmateriaal zo snel mogelijk. Volg de toestand goed op.
- Hemelwater dat afspoelt van asbestcement daken of gevels kan asbestdeeltjes bevatten. Gebruik het enkel voor gesloten circuits (bv. spoelen toiletten). Reinig na het vervangen van het dak of de gevel de dakgoten en regenwaterput of -ton om asbesthoudend sediment of slib te verwijderen
- Voer bijkomende staalname(s) uit.

- Eenvoudige handelingen: mag via doe-het-zelf of door werknemer(s) met opleidingsattest eenvoudige handelingen
De golfplaten kunnen eenvoudig verwijderd worden met handgereedschap. Ze kunnen bij het losmaken in 1 geheel verwijderd worden. Vermijd zoveel als mogelijk het breken of beschadigen van de golfplaten. Gebruik bij de verwijdering van de golfplaten enkel handgereedschap en de nodige persoonlijke beschermingsmiddelen: Wegwerpoverall type 5 of 6, veiligheidsschoenen, veiligheidsbril, handschoenen en een mondkap type FFP3 of een halfgelaatsmasker met filter type P3. Tape alle openingen (armen, benen,...) van de overall dicht. Vernevel en/of fixeer eerst de asbesttoepassing alvorens te verwijderen. Deponeer de asbesttoepassing in een daarvoor geschikte asbestafvalzak (bv: type big bag voor

asbestgolfplaten) of breng het dubbel verpakt naar het recyclagepark.

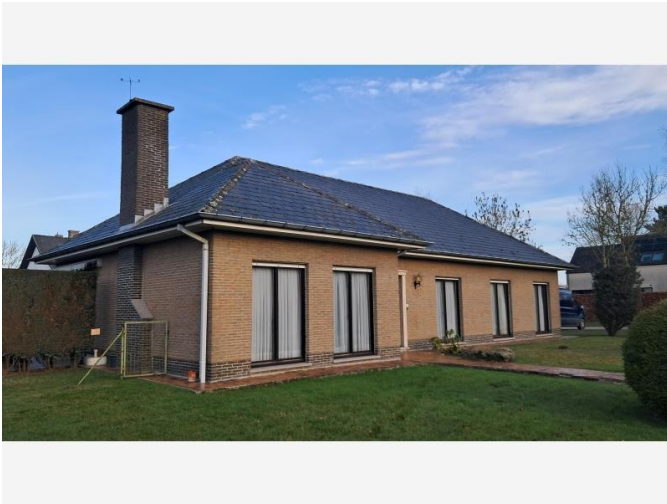
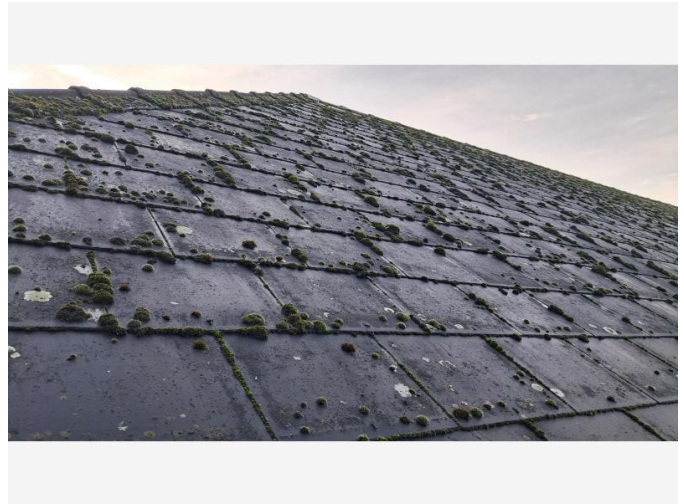
Het asbestmateriaal valt onder de mijlpaal van 2034.

Eindbeoordeling materiaalrisico	Verhoogd materiaalrisico en/of verhoogde kans op vezelvrijgave
---------------------------------	--

Gebondenheid	Categorie 1: hechtgebonden in oorsprong
Asbestsoort (vezeltype)	Crocidoliet aanwezig
Asbestconcentratie	Laag (< 50%)
Afschermingsgraad van het gehele materiaal	Geheel of deels vrij aan de buitenlucht
Toestand van het materiaal	Matig beschadigd, matig verweerd

Beschrijving	Leien dak
Omgeving	Buiten
Primaire drager	Schuin dak
Asbestmateriaal	Dak- en gevelbekleding - Lei, shingle
Bindmiddel van asbestmateriaal	Cement
Gebondenheid op basis van bindmiddel	Hecht
Hoeveelheid (oppervlakte - aantal)	<ul style="list-style-type: none">• 350,00 m² - 1 stuk
Totale oppervlakte	350,00 m ²
Eenvoudig bereikbaar	Ja
Bevestigingswijze	<ul style="list-style-type: none">• Genageld, geniet
Identificatiemethode	De asbestdeskundige gebruikt een bewijsdocument andere dan een bestaande laboanalyse, met bevestiging door vaststelling en expertise en dit zonder monsternamen.
Destructieve handeling voor identificatie	Nee

Verwijderen

- Verwijder dit asbestmateriaal zo snel mogelijk. Volg de toestand goed op.
- Hemelwater dat afspoelt van asbestcement daken of gevels kan asbestdeeltjes bevatten. Gebruik het enkel voor gesloten circuits (bv. spoelen toiletten). Reinig na het vervangen van het dak of de gevel de dakgoten en regenwaterput of -ton om asbesthoudend sediment of slib te verwijderen
- Voer bijkomende staalname(s) uit.

- Eenvoudige handelingen: mag via doe-het-zelf of door werknemer(s) met opleidingsattest eenvoudige handelingen
De leien kunnen eenvoudig verwijderd worden met handgereedschap. Ze kunnen bij het losmaken in 1 geheel verwijderd worden. Vermijd zoveel als mogelijk het breken of beschadigen van de leien. Gebruik bij de verwijdering van de leien enkel handgereedschap en de nodige persoonlijke beschermingsmiddelen: Wegwerpoverall type 5 of 6, veiligheidsschoenen, veiligheidsbril, handschoenen en een mondkap type FFP3 of een halfgelaatsmasker met filter type P3. Tape alle openingen (armen, benen,...) van de overall dicht. Vernevel en/of fixeer eerst de asbesttoepassing alvorens te verwijderen. Deponeer de asbesttoepassing in een daarvoor geschikte asbestafvalzak (bv: type big bag voor asbest) of breng het dubbel verpakt naar het

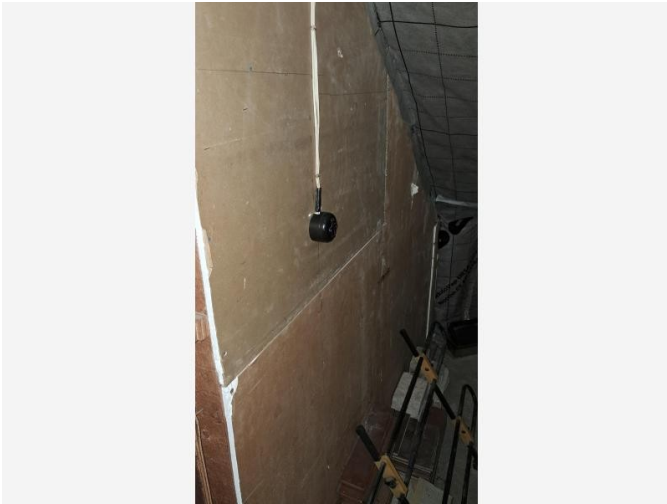
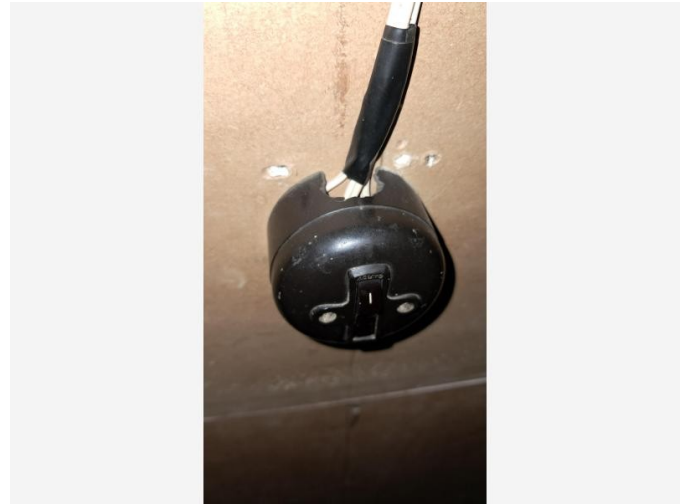
Het asbestmateriaal valt onder de mijlpaal van 2034.

Eindbeoordeling materiaalrisico	Verhoogd materiaalrisico en/of verhoogde kans op vezelvrijgave
---------------------------------	--

Gebondenheid	Categorie 1: hechtgebonden in oorsprong
Asbestsoort (vezeltype)	Crocidoliet aanwezig
Asbestconcentratie	Laag (< 50%)
Afschermingsgraad van het gehele materiaal	Geheel of deels (ook) vrij aan de binnenlucht
Toestand van het materiaal	Licht beschadigd, licht verweerd. Intact calciumsilicaatmateriaal of categorie III 'gebondenheid'

Beschrijving	Lichtschakelaar zolder
Omgeving	Binnen
Primaire drager	Communicatie en elektrische infrastructuur en uitrusting
Asbestmateriaal	Bakeliet behuizing van elektrische armaturen, zekeringkasten, schakelkasten, schakelaars en stopcontacten
Bindmiddel van asbestmateriaal	Kunststof of -hars
Gebondenheid op basis van bindmiddel	Hecht
Hoeveelheid (gewicht - aantal)	<ul style="list-style-type: none">• 0,25 kg - 1 stuk
Totaal gewicht	0,25 kg
Eenvoudig bereikbaar	Ja
Bevestigingswijze	<ul style="list-style-type: none">• Geschroefd
Identificatiemethode	<p>De asbestdeskundige beoordeelt het materiaal als asbestverdacht en dus asbesthoudend, en dit zonder monstername.</p> <p>Motivatie: Er is een onderzoeksbeperking die monstername verhindert; De asbestdeskundige kan het onderzoek niet uitvoeren binnen de bepalingen van de welzijnswet.</p>
Destructieve handeling voor identificatie	Nee

Verwijderen

- Verwijder dit asbestmateriaal zo snel mogelijk. Volg de toestand goed op.
- Voer bijkomende staalname(s) uit.

- Eenvoudige handelingen: mag via doe-het-zelf of door werknemer(s) met opleidingsattest eenvoudige handelingen
De schakelaars is, wanneer niet meer in gebruik (bijvoorbeeld bij renovatie), gemakkelijk en zonder veel risico te demonteren. Deze toepassing kan eenvoudig worden verwijderd zonder deze te beschadigen. Gebruik bij de verwijdering van deze toepassing enkel handgereedschap en de nodige persoonlijke beschermingsmiddelen: Wegwerpoverall type 5 of 6, veiligheidsschoenen, veiligheidsbril, handschoenen en een mondkap type FFP3 of een halfgelaatsmasker met filter type P3. Tape alle openingen (armen, benen,...) van de overall dicht. Vernevel en/of fixeer eerst de asbesttoepassing alvorens te verwijderen. Deponeer de asbesttoepassing in een daarvoor geschikte asbestafvalzak (bv: type big bag voor asbest).

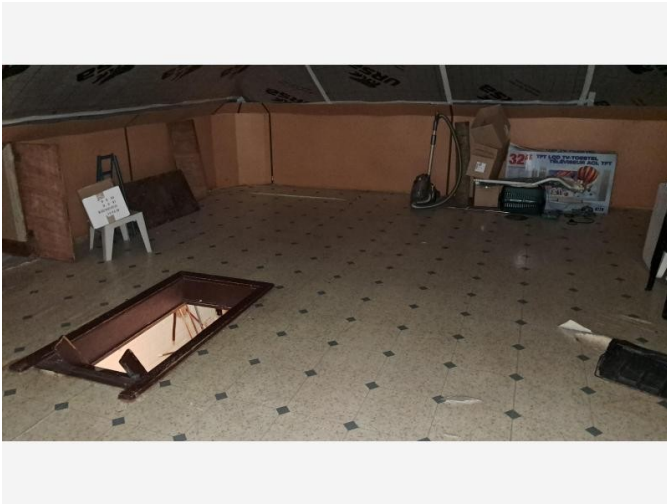
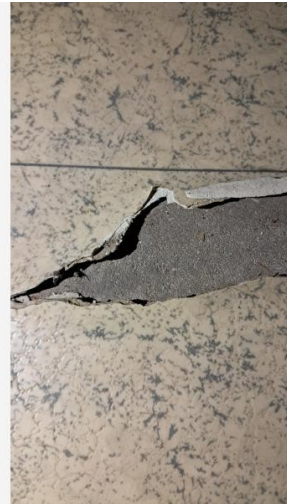
Het asbestmateriaal valt onder de mijlpaal van 2040.

Beschrijving	Vloerzeil 1e verdieping
Omgeving	Binnen
Primaire drager	Vloer
Asbestmateriaal	Prefab - afwerking - Vloerzeil
Bindmiddel van asbestmateriaal	Kunststof of -hars
Gebondenheid op basis van bindmiddel	Hecht
Hoeveelheid (oppervlakte - aantal)	<ul style="list-style-type: none">• 100,00 m² - 1 stuk
Totale oppervlakte	100,00 m ²
Eenvoudig bereikbaar	Ja
Bevestigingswijze	<ul style="list-style-type: none">• Los (al dan niet bedekt)
Identificatiemethode	Een monstername door de asbestdeskundige met laboanalyse door een asbestlabo.
Destructieve handeling voor identificatie	Nee
Opmerking	Het vloerzeil is niet aan de onderlaag gelijmd. Het vloerzeil ligt los op de onderlaag.

Zorgvuldig beheren

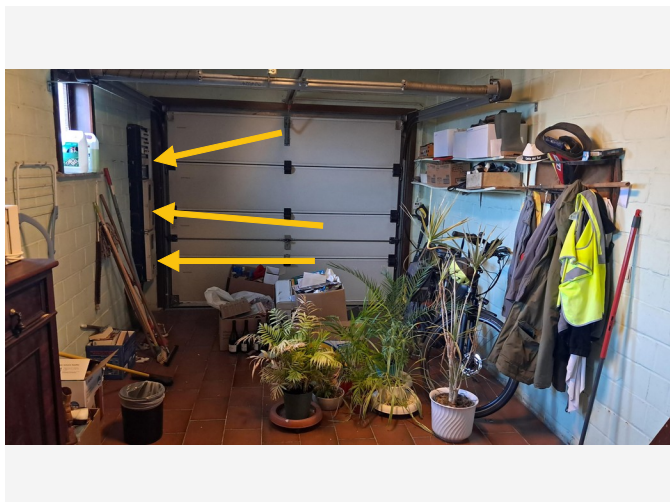
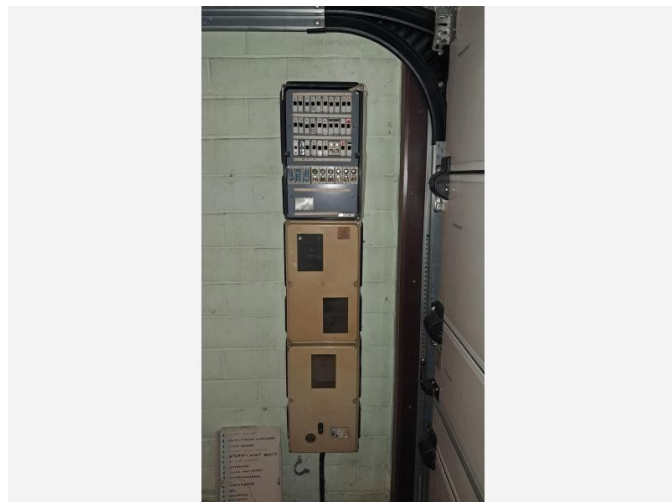
Beschrijving	Tellerkast en zekeringskast (inclusief tellers)
Omgeving	Binnen
Primaire drager	Communicatie en elektrische infrastructuur en uitrusting
Asbestmateriaal	Bakeliet behuizing van elektrische armaturen, zekeringskasten, tellerkasten schakelkasten, schakelaars en stopcontacten
Bindmiddel van asbestmateriaal	Kunststof of -hars
Gebondenheid op basis van bindmiddel	Hecht
Hoeveelheid (gewicht - aantal)	<ul style="list-style-type: none">• 15,00 kg - 1 stuk
Totaal gewicht	15,00 kg
Eenvoudig bereikbaar	Ja
Bevestigingswijze	<ul style="list-style-type: none">• Geschroefd
Identificatiemethode	<p>De asbestdeskundige beoordeelt het materiaal als asbestverdacht en dus asbesthoudend, en dit zonder monstername.</p> <p>Motivatie: Er is een onderzoeksbeperking die monstername verhindert; De asbestdeskundige kan het onderzoek niet uitvoeren binnen de bepalingen van de welzijnswet.</p>
Destructieve handeling voor identificatie	Nee

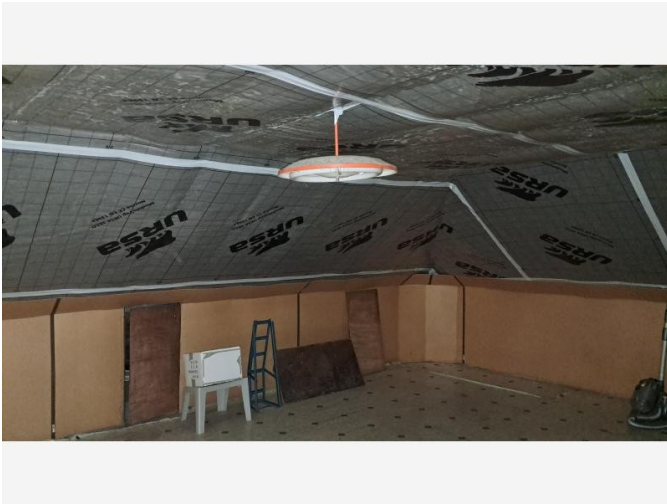
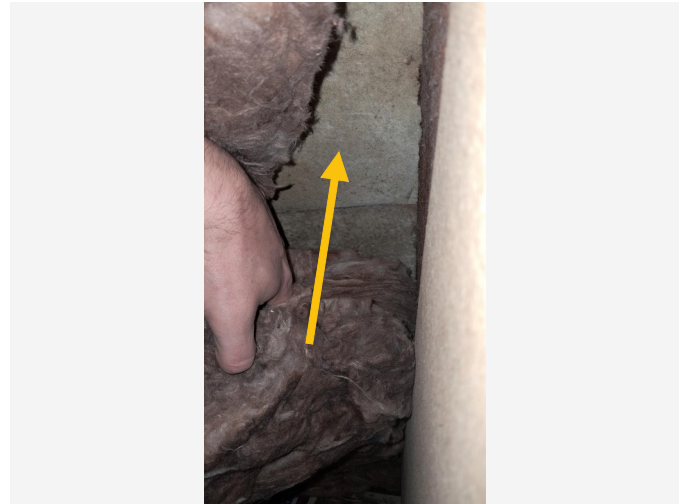
Beschrijving	Onderdak woning
Omgeving	Binnen
Primaire drager	Schuin dak
Asbestmateriaal	Plaat, paneel, tablet - Type Menuiserite
Bindmiddel van asbestmateriaal	Cement
Gebondenheid op basis van bindmiddel	Hecht
Hoeveelheid (oppervlakte - dikte - aantal)	<ul style="list-style-type: none"> • 320,00 m² - 0,30 cm - 1 stuk
Totaal volume	0,96 m ³
Eenvoudig bereikbaar	<p>Nee</p> <ul style="list-style-type: none"> • Het asbestmateriaal is bedekt (uitgezonderd laag verf, coating, behang, kunststof, textiel) en het wegnemen van het bedekkende materiaal kan niet zonder het bedekkende materiaal te beschadigen.
Bevestigingswijze	<ul style="list-style-type: none"> • Geschroefd • Genageld, geniet
Identificatiemethode	De asbestdeskundige beoordeelt het materiaal als asbesthoudend, en dit zonder monstername.
Destructieve handeling voor identificatie	Nee
Opmerking	De gevolmachtigde bevestigt de ouderdom van de onderdakplaten en het asbestverdacht karakter ervan. Bewijsdocumenten tonen het gebruik van de menuiseriteplaten en er werd gekozen om geen extra staal te nemen van deze toepassing en dus ook geen onnodige kosten te maken daar het asbesthoudend karakter voor alle partijen vaststaat.

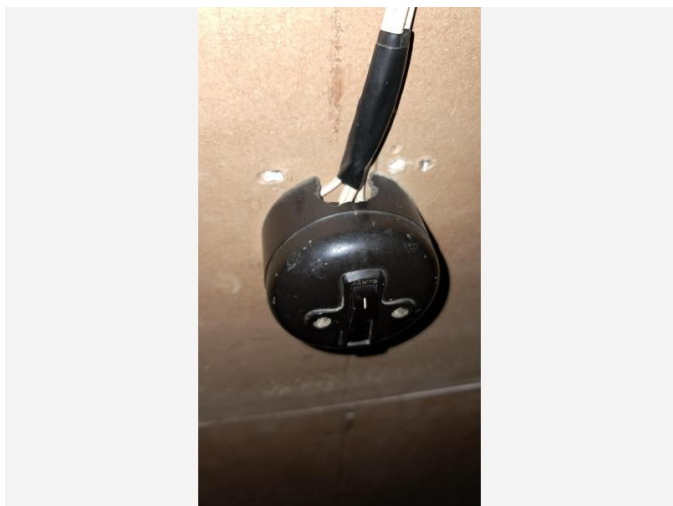
(Asbest)materiaal	Bakeliet behuizing van elektrische armaturen, zekeringkasten, schakelkasten, schakelaars en stopcontacten
Karakterisatie	Asbest (verdacht)
Primaire drager	Communicatie en elektrische infrastructuur en uitrusting

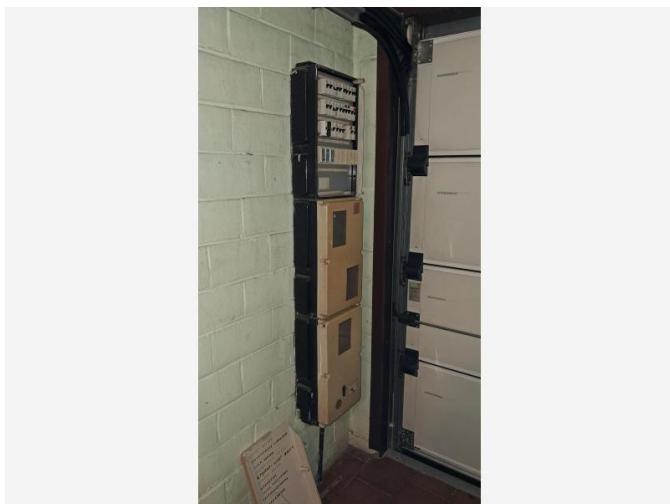
(Asbest)materiaal	Bakeliet behuizing van elektrische armaturen, zekeringskasten, tellers, schakelkasten, schakelaars en stopcontacten
Karakterisatie	Asbest (verdacht)
Primaire drager	Communicatie en elektrische infrastructuur en uitrusting

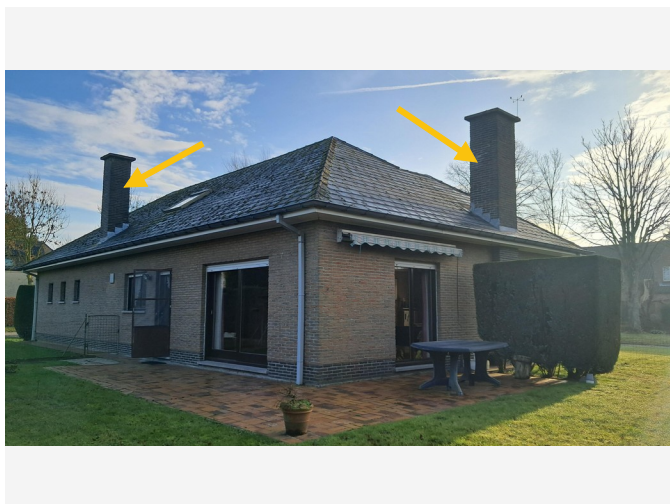
(Asbest)materiaal	Rookgaskanaal
Karakterisatie	Asbest (verdacht)
Primaire drager	HVAC infrastructuur en uitrusting
