Asbestinventarisatetest

Veldstraat 16, 9820 Merelbeke-Melle

Attestnummer : 20260430-000452.000

Uitgegeven op : 30.04.2026

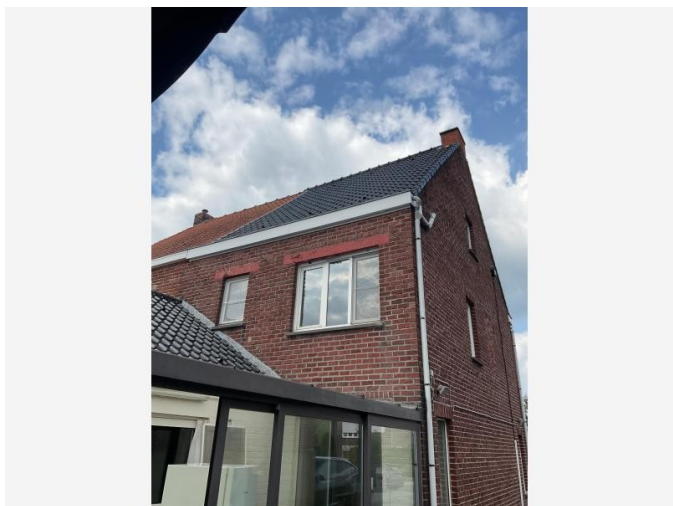
Situeringfoto

Tijdelijke beperking

Reden: Het te onderzoeken materiaal situeert zich hoger dan 3,50 m te rekenen vanaf een veilige ondergrond

Uitleg van de asbestdeskundige: Zowel binnen als buiten kan het onderdak niet onderzocht worden.

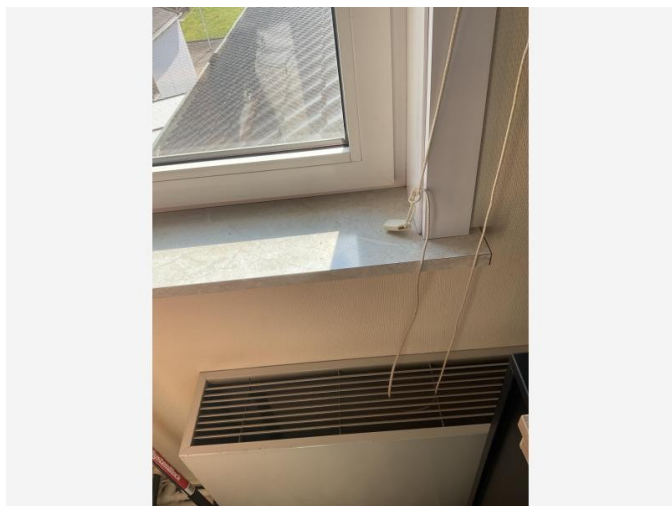
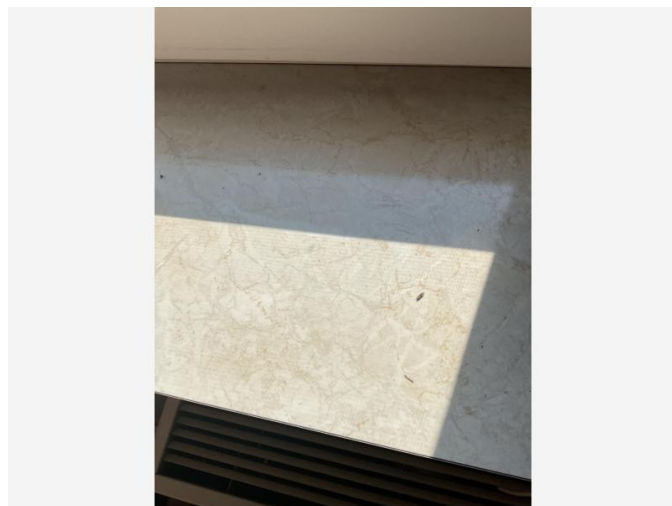
Informatie over een niet-asbestverdacht materiaal

Basis voor advies	De asbestdeskundige beoordeelt het materiaal als niet-asbestverdacht.
--------------------------	---

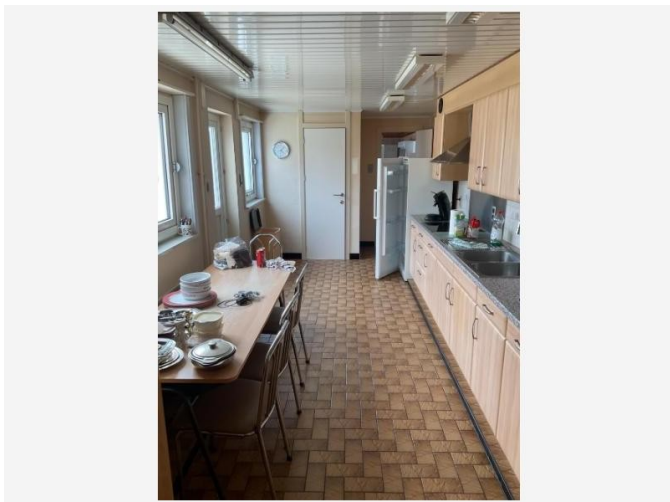
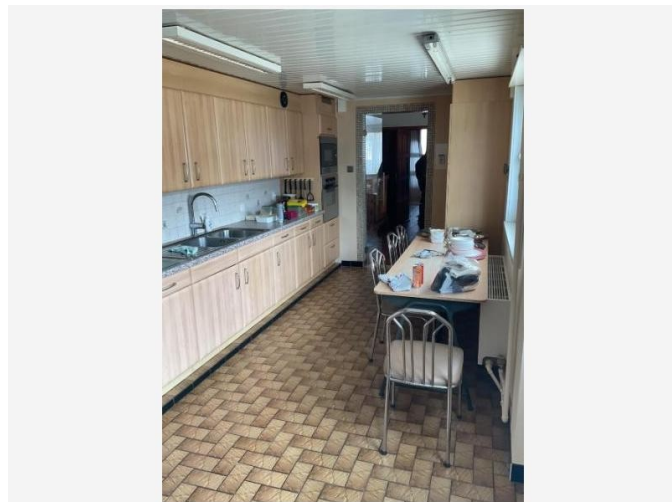
Informatie over een niet-asbestverdacht materiaal

De plafonds werden afgewerkt met niet-asbestverdachte voorzetpanelen die inspectie van de bedekte structuur (opbouw, pleisterwerk) verhinderen.

Basis voor advies	De asbestdeskundige beoordeelt het materiaal als niet-asbestverdacht.
Primaire drager	Plafond

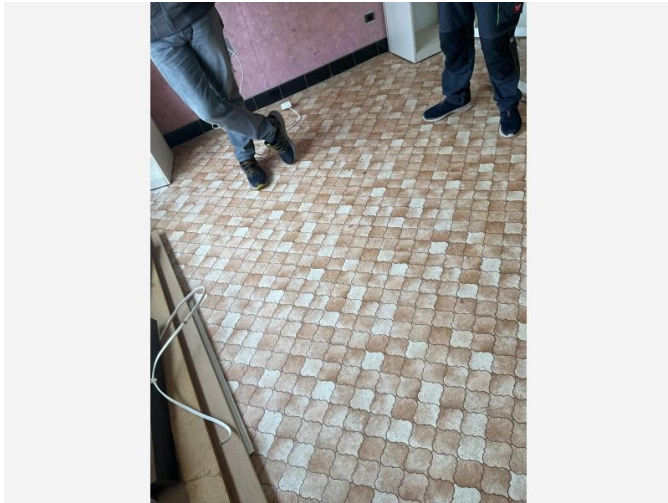
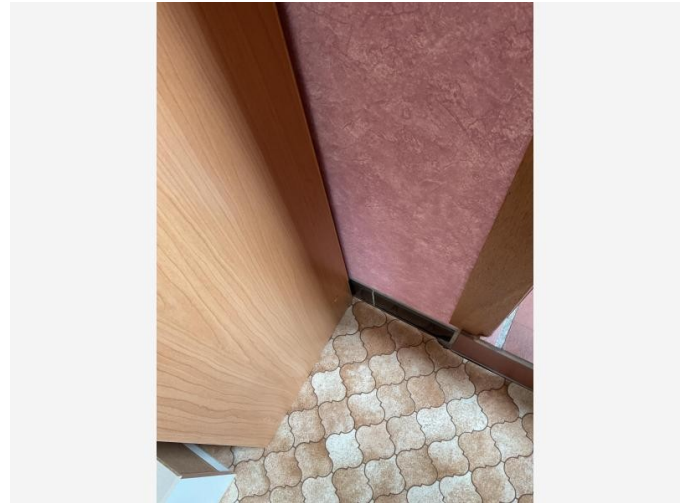
Informatie over een materiaal dat de asbestdeskundige niet kan waarnemen of vaststellen

Mogelijks asbesthoudende tegellijm aanwezig. Verder onderzoek noodzakelijk

Basis voor advies	Beoordeling op basis van expertise met een vaststelling door de asbestdeskundige.
-------------------	---

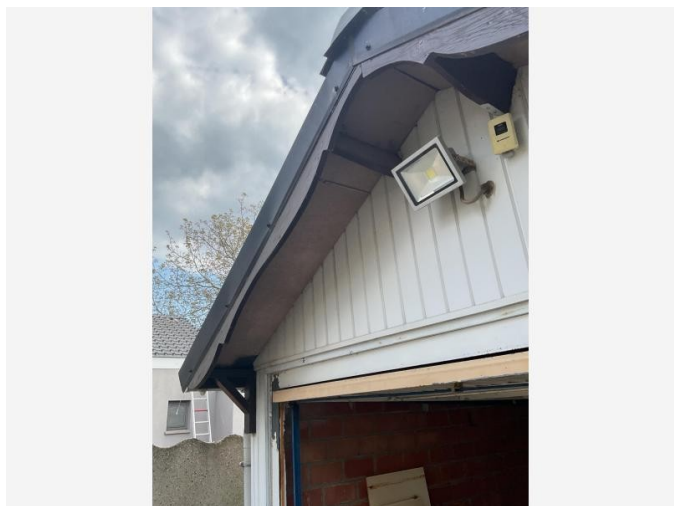
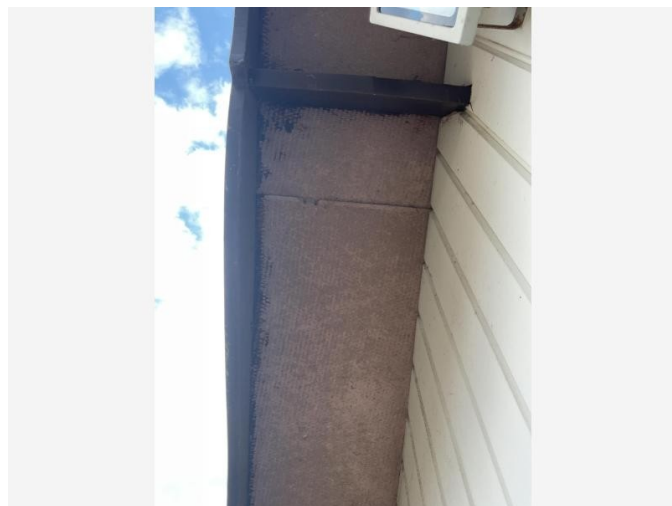
Fiche 5: Onderdak type Menuiserie

Geen asbest

#	Type	Referentie	Resultaat
5.1	Puntmonster	ID02	Geen asbest

Beschrijving	Onderdak type Menuiserite
Omgeving	Buiten
Primaire drager	Schuin dak
Bindmiddel van materiaal	Cement
Gebondenheid op basis van bindmiddel	Hecht
Hoeveelheid (oppervlakte - dikte - aantal)	• 40,00 m ² - 1,00 cm - 1 stuk
Totaal volume	0,40 m ³
Identificatiemethode	Een monstername door de asbestdeskundige met laboanalyse door een asbestlabo.
Destructieve handeling voor identificatie	Nee

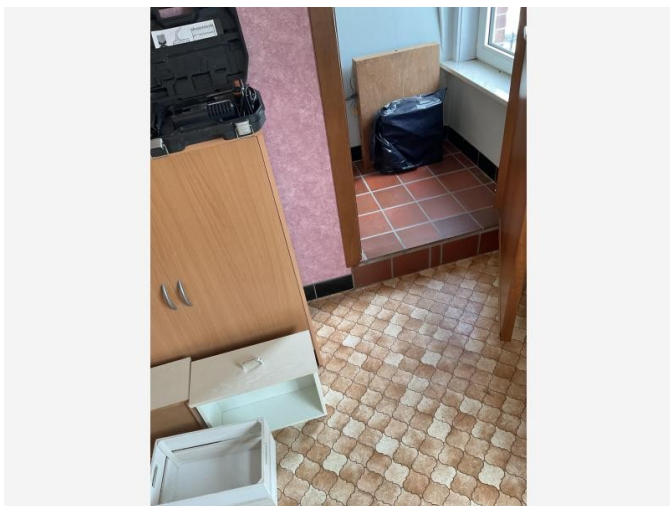
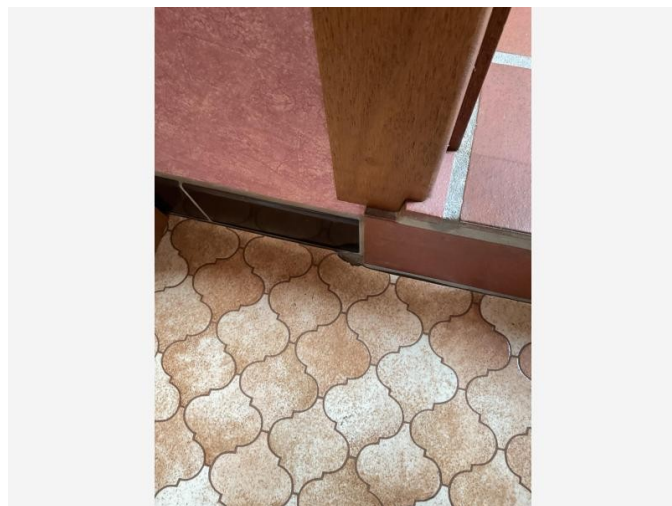
Fiche 6: Vinyl vloerzeil

Geen asbest

#	Type	Referentie	Resultaat
6.1	Puntmonster	ID01	Geen asbest

Beschrijving	Vinyl vloerzeil
Omgeving	Binnen
Primaire drager	Vloer
Bindmiddel van materiaal	Karton - papier - viltachtig
Gebondenheid op basis van bindmiddel	Niet-hechtgebonden
Hoeveelheid (oppervlakte - aantal)	• 64,00 m ² - 1 stuk
Totale oppervlakte	64,00 m ²
Identificatiemethode	Een monstername door de asbestdeskundige met laboanalyse door een asbestlabo.
Destructieve handeling voor identificatie	Nee

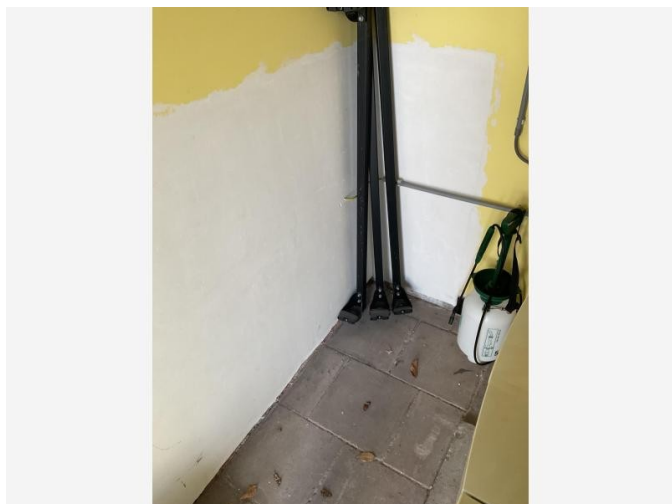
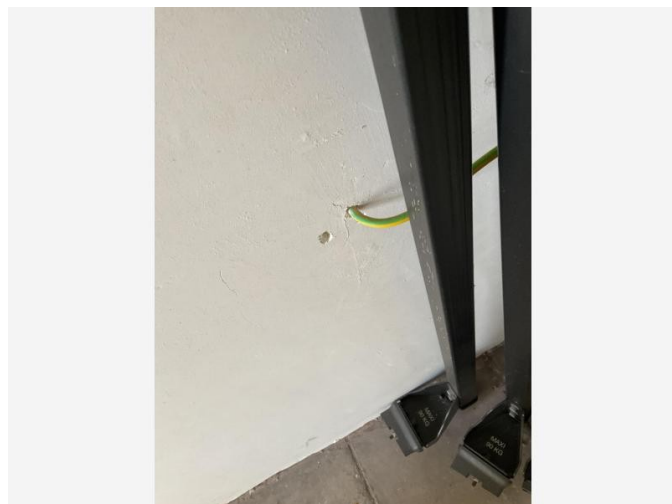
Geen asbest

#	Type	Referentie	Resultaat
7.1	Mengmonster	ID03	Geen asbest

Beschrijving	Pleisterwerk wanden
Omgeving	Binnen
Primaire drager	Binnenwand
Bindmiddel van materiaal	Gips - kalk
Gebondenheid op basis van bindmiddel	Niet-hechtgebonden
Hoeveelheid (oppervlakte - dikte - aantal)	• 300,00 m ² - 1,00 cm - 1 stuk
Totaal volume	3,00 m ³
Identificatiemethode	Een monstername door de asbestdeskundige met laboanalyse door een asbestlabo.
Destructieve handeling voor identificatie	Nee
Opmerking	De hoeveelheid is een zo nauwkeurig mogelijke opmeting. Hieraan kunnen evenwel geen rechten worden ontleend. Waar mogelijk, wordt staalname uitgevoerd conform het inspectieprotocol: in een droge ruimte zoals een slaapkamer, in een natte ruimte zoals een keuken of badkamer, in een traphal en in een stookruimte.
