Asbestinventarisatetest

Herdenkingswijk 11, 9820 Merelbeke-Melle

Attestnummer : 20260416-000090.000

Uitgegeven op : 16.04.2026

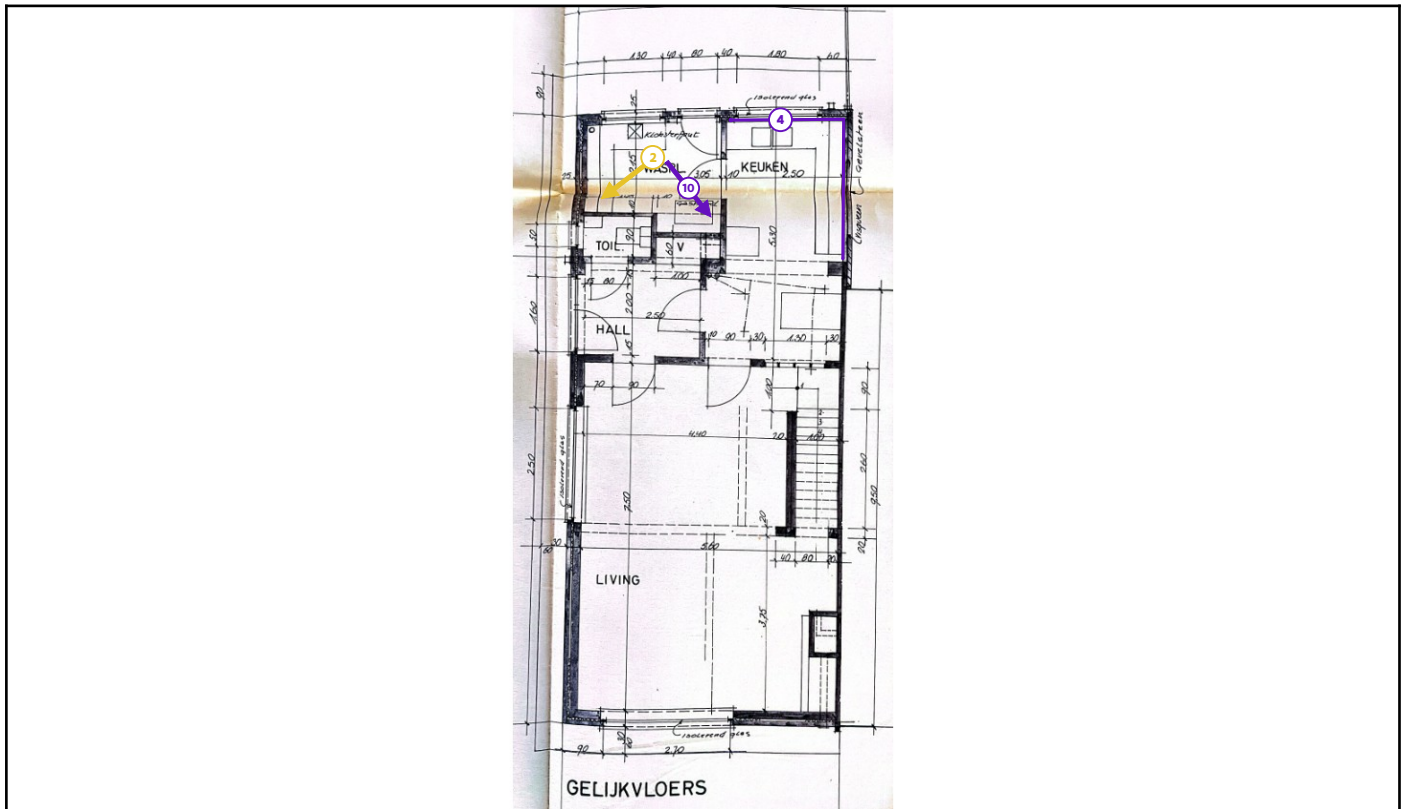
Plan 1.1: Gelijkvloers

Beschrijving	Type	Actie
2. Elektriciteitsmeter in bakeliet	Asbestmateriaal	Zorgvuldig beheren
4. Lijm laag achter de faïencetegel van de keuken	Advies	-
10. Condenserende gasketel	Overige ruimte of materiaal	-

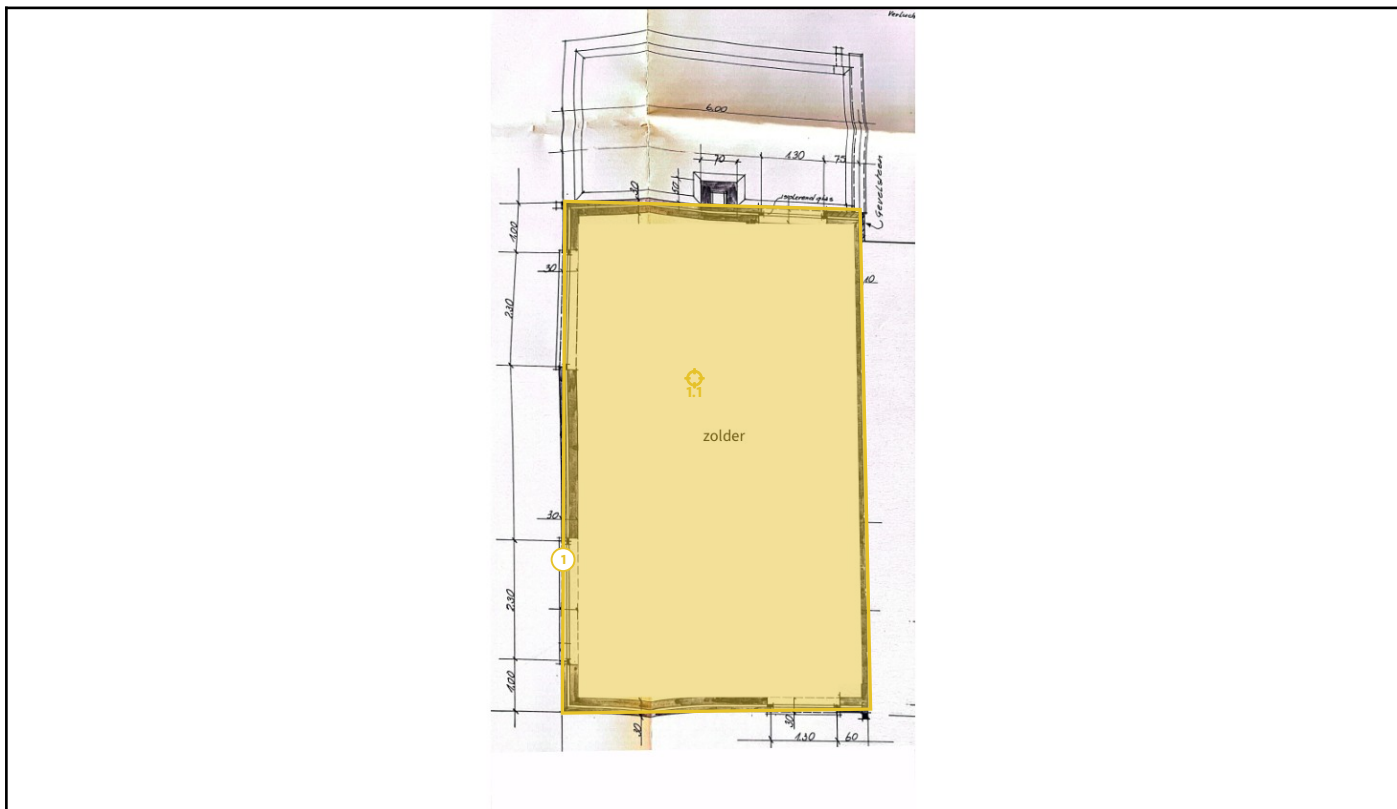
Plan 1.9: Zolder

Beschrijving	Type	Actie
1. Onderdakplaten hellend dak	Asbestmateriaal	Zorgvuldig beheren
1.1 Code: C - 1	Puntmonster	-

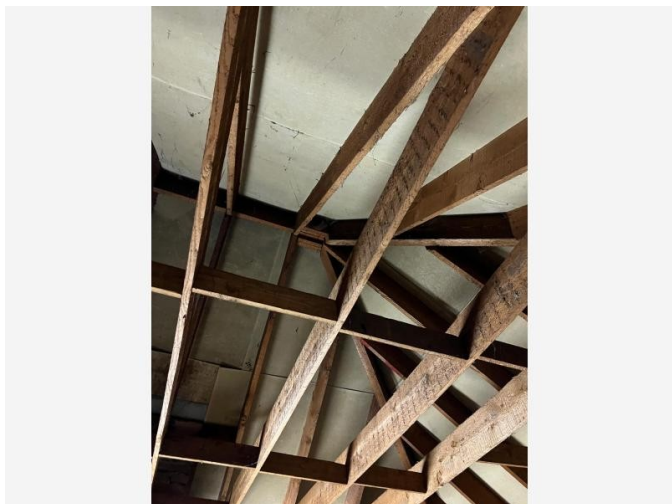
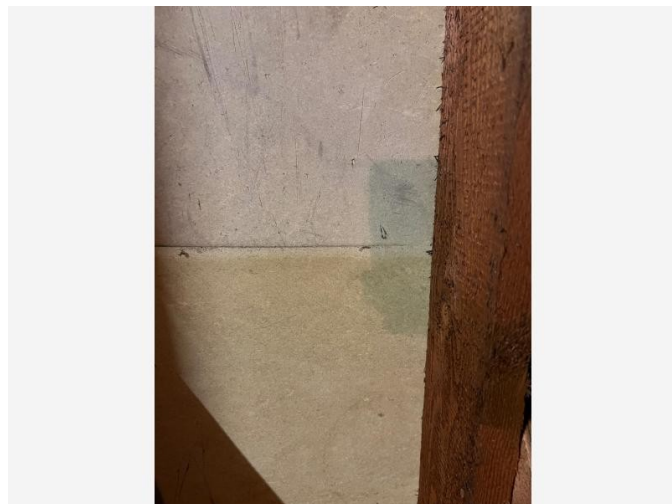
Het asbestmateriaal valt onder de mijlpaal van 2040.

Eindbeoordeling materiaalrisico	Laag materiaalrisico en/of verlaagde kans op vezelvrijgave
---------------------------------	--

#	Type	Referentie	Resultaat
1.1	Puntmonster	C - 1	Chrysotiel

Beschrijving	Onderdakplaten hellend dak
Omgeving	Binnen
Primaire drager	Schuin dak
Asbestmateriaal	Plaat, paneel, tablet - Type Menuiserite
Bindmiddel van asbestmateriaal	Cement
Gebondenheid op basis van bindmiddel	Hecht
Hoeveelheid (oppervlakte - dikte - aantal)	<ul style="list-style-type: none">• 65,00 m² - 1,00 cm - 1 stuk
Totaal volume	0,65 m ³
Eenvoudig bereikbaar	Ja
Bevestigingswijze	<ul style="list-style-type: none">• Genageld, geniet
Identificatiemethode	Een monstername door de asbestdeskundige met laboanalyse door een asbestlabo.
Destructieve handeling voor identificatie	Nee

- Zorg voor een veilig beheer. Vermijd het beschadigen van het asbestmateriaal. Controleer de toestand jaarlijks op wijzigingen.

- Eenvoudige handelingen: enkel door erkend asbestverwijderaar
De onderdakplaten zijn genageld/geniet. Dit wil zeggen dat de platen niet in 1 geheel verwijderd kunnen worden (bij geschroefde onderdakplaten kan dit wel) zonder dat de matrix beschadigd wordt.

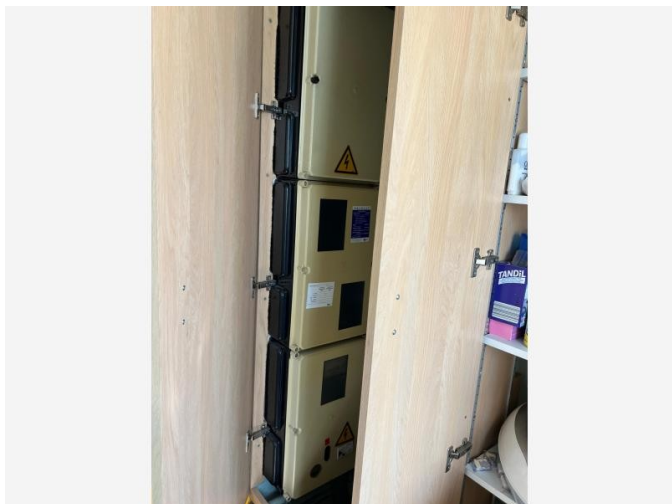
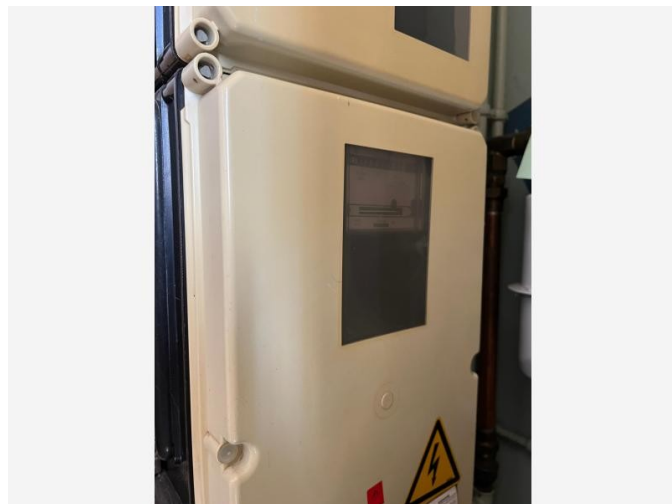
Het asbestmateriaal valt onder de mijlpaal van 2040.

Eindbeoordeling materiaalrisico	Zeer laag materiaalrisico en/of zeer lage kans op vezelvrijgave
Opmerking	Dit is eigendom van de nutsbeheerder en zal ook door hen dienen worden te veranderd.

Gebondenheid	Categorie 1: hechtgebonden in oorsprong
Asbestsoort (vezeltype)	Crocidoliet aanwezig
Asbestconcentratie	Laag (< 50%)
Afschermingsgraad van het gehele materiaal	Stootvaste afscherming of omkasting
Toestand van het materiaal	Onbeschadigd, niet verweerd

Beschrijving	Elektriciteitsmeter in bakeliet
Omgeving	Binnen
Primaire drager	Communicatie en elektrische infrastructuur en uitrusting
Asbestmateriaal	Plaat, paneel, tablet - Type Bakeliet
Bindmiddel van asbestmateriaal	Kunststof of -hars
Gebondenheid op basis van bindmiddel	Hecht
Hoeveelheid (oppervlakte - dikte - aantal)	• 0,15 m ² - 10,00 cm - 1 stuk
Totaal volume	0,015 m ³
Eenvoudig bereikbaar	Ja
Bevestigingswijze	• Geschroefd
Identificatiemethode	De asbestdeskundige beoordeelt het materiaal als asbesthoudend, en dit zonder monsternamen.
Destructieve handeling voor identificatie	Nee

- Zorg voor een veilig beheer. Vermijd het beschadigen van het asbestmateriaal. Controleer de toestand jaarlijks op wijzigingen.

- Eenvoudige handelingen: mag via doe-het-zelf of door werknemer(s) met opleidingsattest eenvoudige handelingen
Volgens de richtlijnen van OVAM (<https://ovam.vlaanderen.be/wie-mag-wat-verwijderen>) mag u als particulier enkel bepaalde asbesttoepassingen zelf verwijderen.

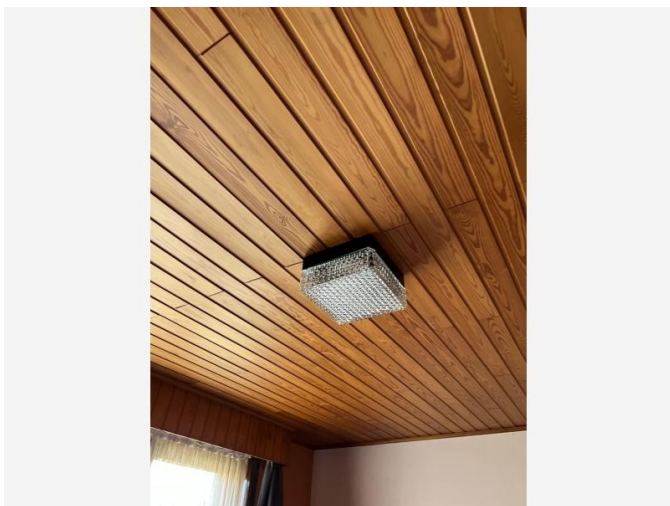
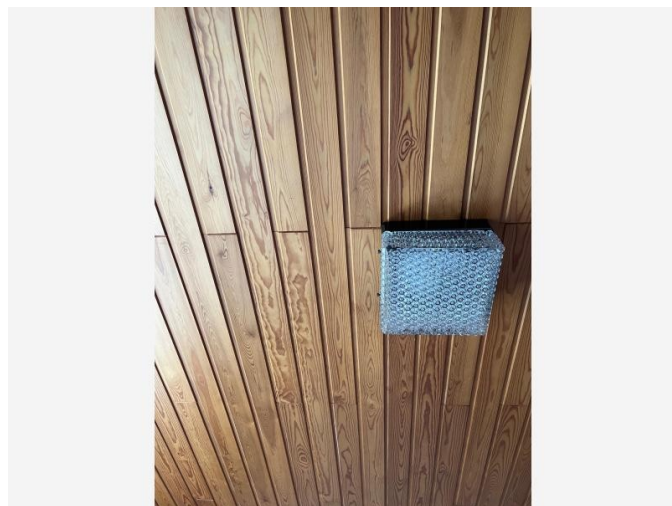
Er is geen pleisterwerk op het plafond zichtbaar/aanwezig. De valse plafonden zijn niet-asbestverdacht. Wees voorzichtig indien er achter de valse plafonden toch pleisterwerk of andere zaken aanwezig zijn die asbesthoudend kunnen zijn want deze werden niet geanalyseerd.

Basis voor advies	De asbestdeskundige beoordeelt het materiaal als niet-asbestverdacht.
Primaire drager	Plafond

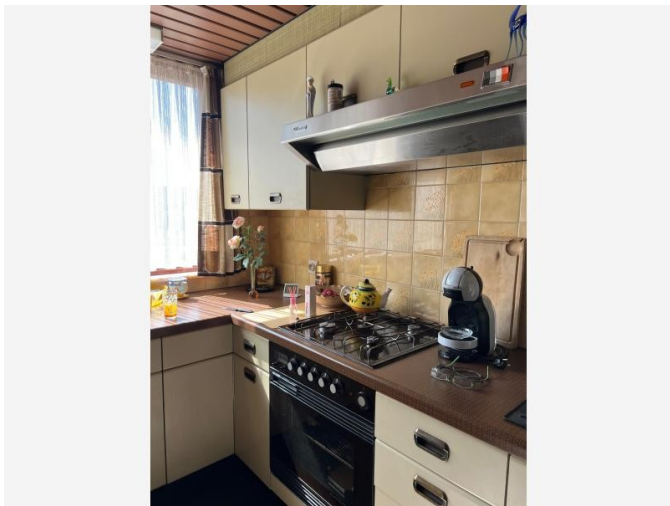
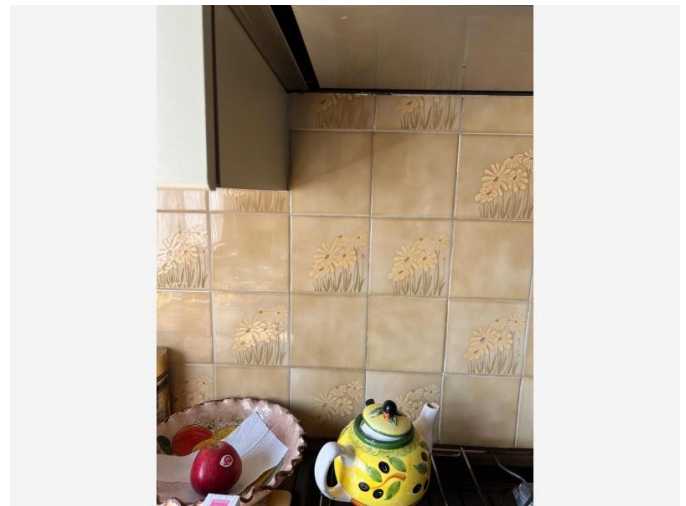
De lijmlaag achter de faïencetegel van de keuken is niet zichtbaar. Deze kon tijdens het plaatsbezoek niet worden geanalyseerd. Wees voorzichtig met het beschadigen hiervan. Indien er werken zijn gepland is het raadzaam een destructief onderzoek uit te voeren van de lijmlaag.

Basis voor advies	De asbestdeskundige beoordeelt het materiaal als asbesthoudend op basis van een beoordeling met het blote oog.
Primaire drager	Binnenwand

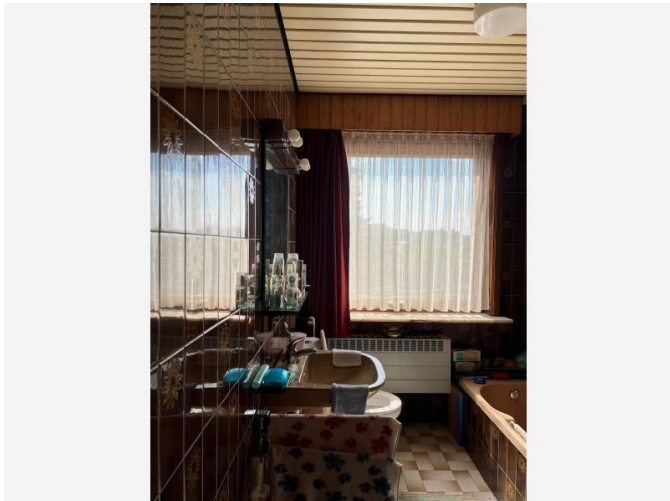
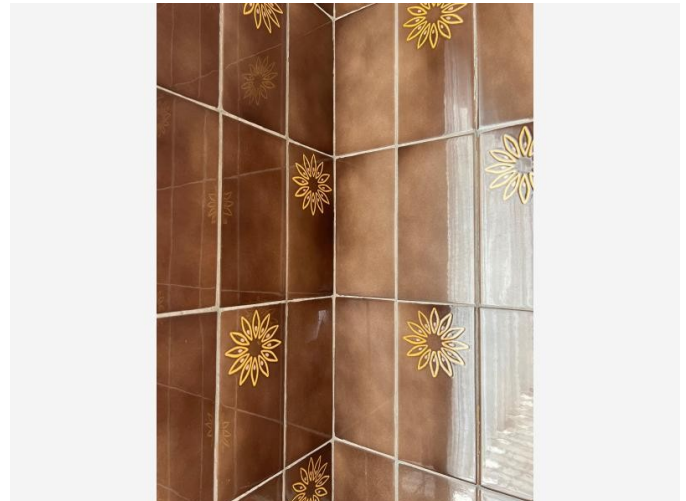
De lijm laag achter de faïencetegel van de badkamer is niet zichtbaar. Deze kon tijdens het plaatsbezoek niet worden geanalyseerd. Wees voorzichtig met het beschadigen hiervan. Indien er werken zijn gepland is het raadzaam een destructief onderzoek uit te voeren van de lijm laag.

Basis voor advies	De asbestdeskundige beoordeelt het materiaal als asbesthoudend op basis van een beoordeling met het blote oog.
Primaire drager	Binnenwand

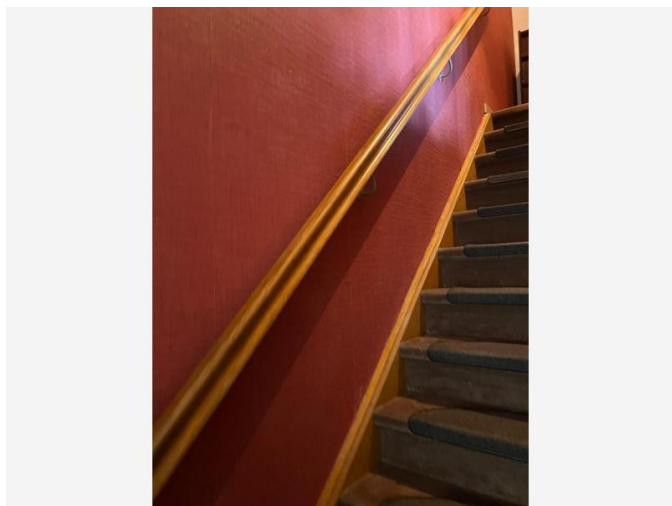
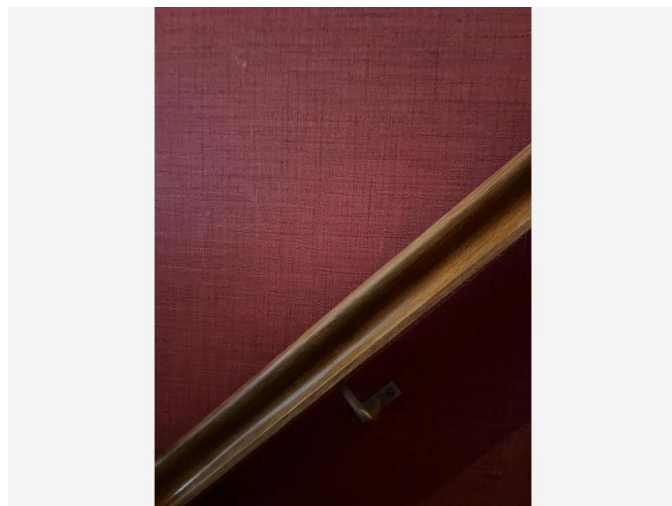
Geen asbest

#	Type	Referentie	Resultaat
6.1	Mengmonster	A - 1	Geen asbest

Beschrijving	Pleisterwerk muren
Omgeving	Binnen
Primaire drager	Binnenwand
Bindmiddel van materiaal	Gips - kalk
Gebondenheid op basis van bindmiddel	Niet-hechtgebonden
Hoeveelheid (oppervlakte - dikte - aantal)	• 450,00 m ² - 1,00 cm - 1 stuk
Totaal volume	4,50 m ³
Identificatiemethode	Een monstername door de asbestdeskundige met laboanalyse door een asbestlabo.
Destructieve handeling voor identificatie	Nee
Opmerking	De oppervlakte is een geschatte hoeveelheid en kan afwijken van de normale hoeveelheid.

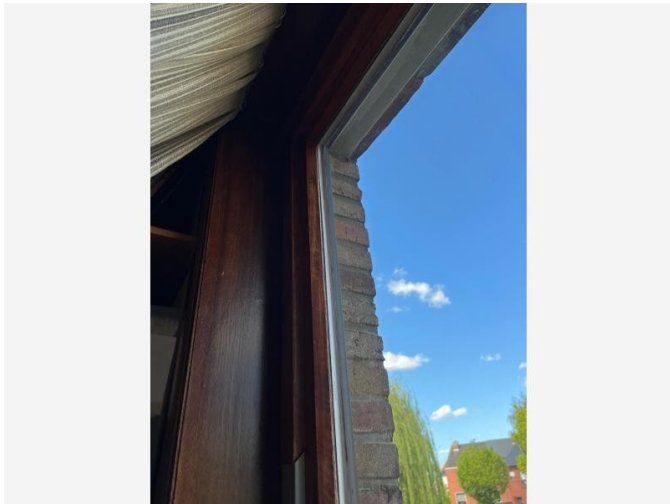
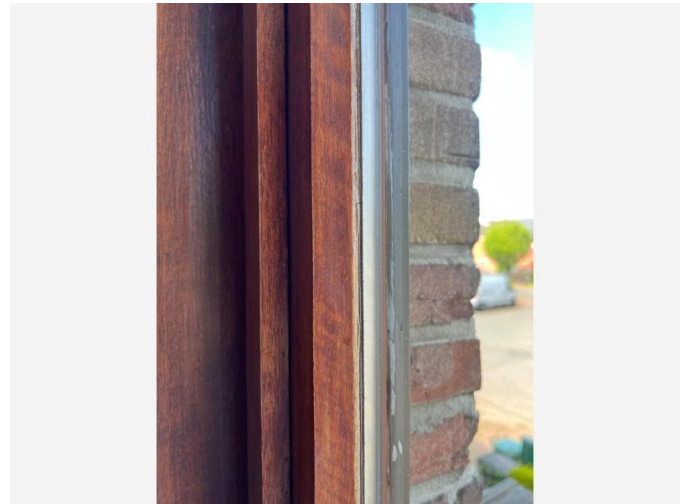
Fiche 7: Kitwerken binnenzijde tussen schrijnwerk en glas

Geen asbest

#	Type	Referentie	Resultaat
7.1	Puntmonster	B - 1	Geen asbest

Beschrijving	Kitwerken binnenzijde tussen schrijnwerk en glas
Omgeving	Binnen
Primaire drager	Wandopening verticaal (raam, deur, ...)
Bindmiddel van materiaal	Kitten, mastiek, pasta
Gebondenheid op basis van bindmiddel	Hecht
Hoeveelheid (gewicht - aantal)	<ul style="list-style-type: none">• 0,30 kg - 1 stuk
Totaal gewicht	0,30 kg
Identificatiemethode	Een monstername door de asbestdeskundige met laboanalyse door een asbestlabo.
Destructieve handeling voor identificatie	Nee
