# Asbestinventarisatetest

Krommekeerstraat 16, 8755 Wingene

Attestnummer : 20260625-000151.000

Uitgegeven op : 25.06.2026

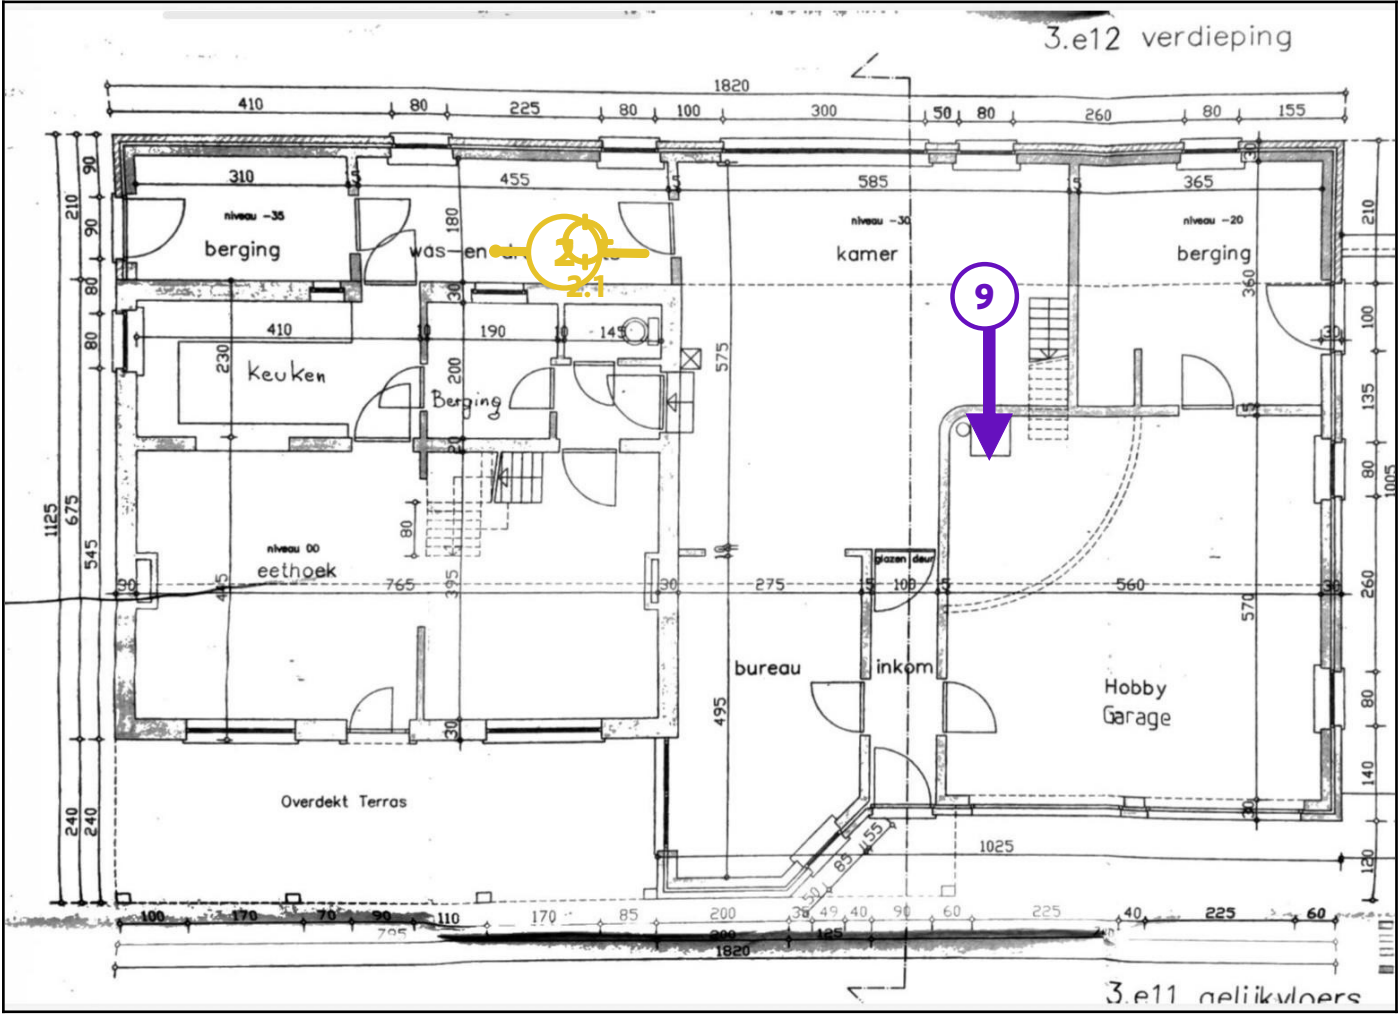
# Plan 1.2: niveau 0

| Beschrijving | Type | Actie |
|---|---|---|
| 2. Massal venstertablet met staalafname | Asbestmateriaal | Zorgvuldig beheren |
| 9. Onderdelen aan de stookketel | Overige ruimte of materiaal | - |

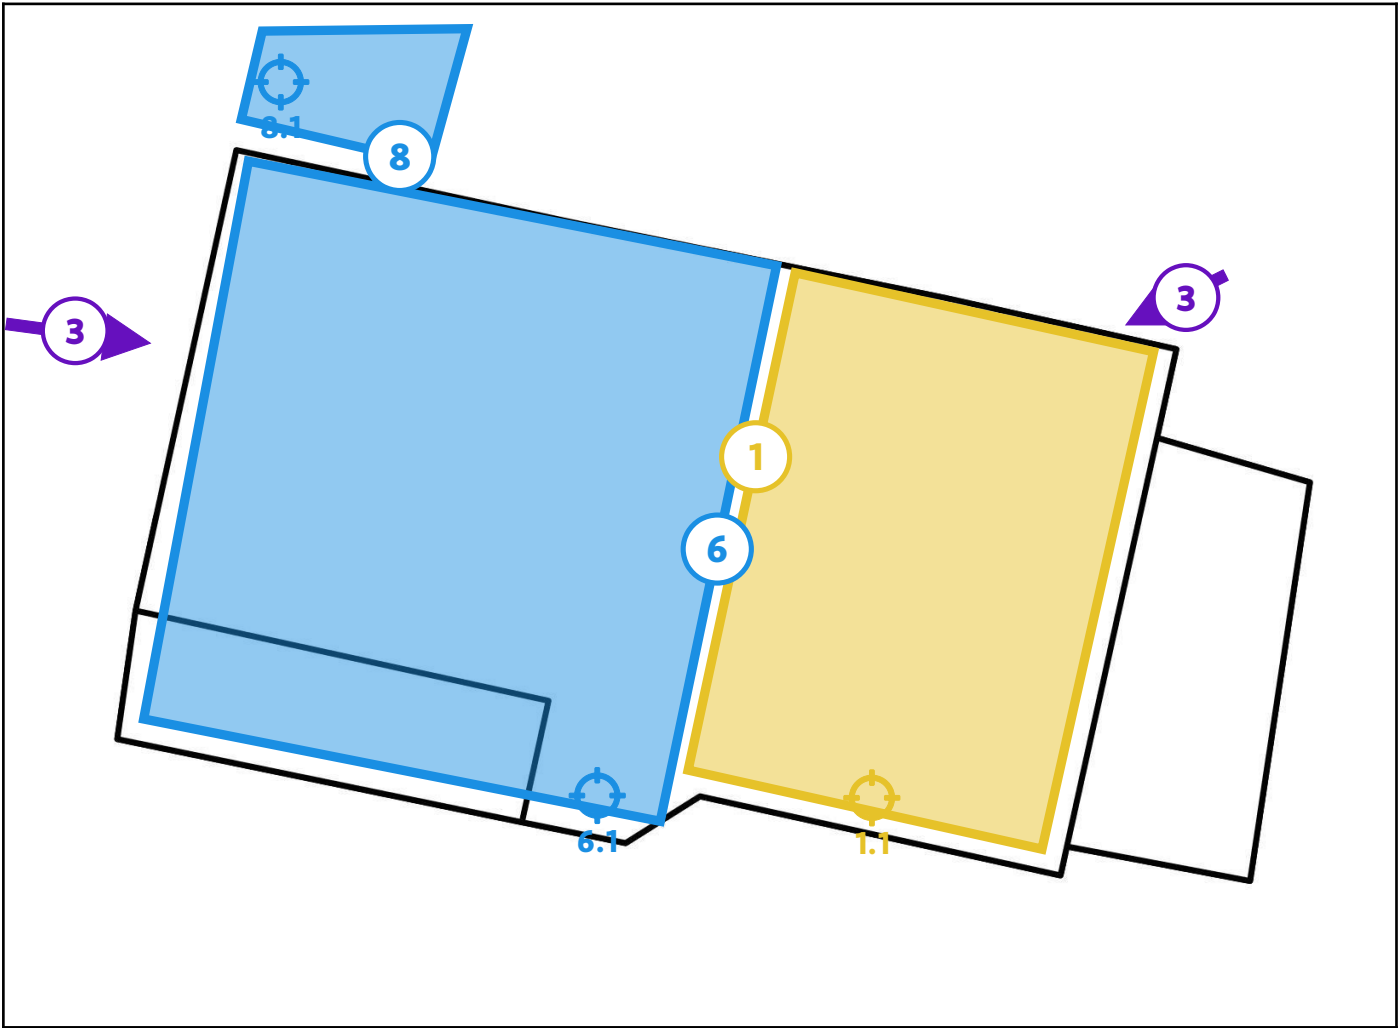
# Plan 1.7: dak

| Beschrijving | Type | Actie |
|---|---|---|
| 1. Onderdak type menuiserie met staalafname: rechts | Asbestmateriaal | Zorgvuldig beheren |
| 3. Schouw | Beperking | - |
| 6. Onderdak type menuiserie met staalafname : links | Geen asbest | - |
| 8. Roofing - bitumen met staalafname | Geen asbest | - |

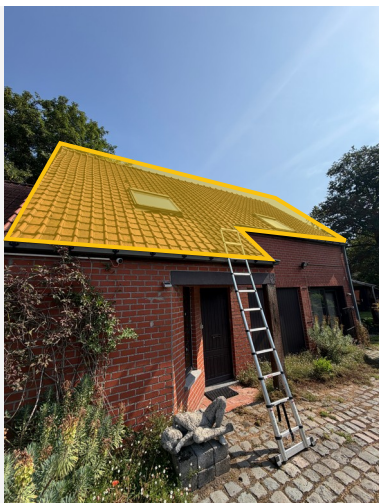
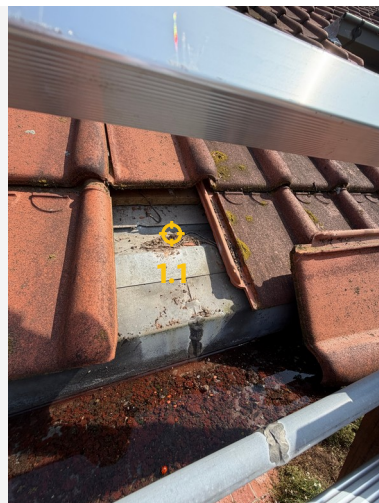
# Fiche 1: Onderdak type menuiserie met staalafname: rechts

Asbestmateriaal

| Eindbeoordeling materiaalarisico | Laag materiaalarisico en/of verlaagde kans op vezelvrijgave |

| Gebondenheid | Categorie 1: hechtgebonden in oorsprong |
| Asbestsoort (vezeltype) | Alleen chrysotiel aanwezig |
| Asbestconcentratie | Laag (< 50%) |
| Afschermingsgraad van het gehele materiaal | Geheel of deels vrij aan de buitenlucht, maar geen contact met binnenlucht |
| Toestand van het materiaal | Licht beschadigd, licht verweerd. Intacte calciumsilicaatplaat of materiaal met categorie 3-gebondenheid |

| # | Type | Referentie | Resultaat |
|---|---|---|---|
| 1.1 | Puntmonster | menuiserite rechts | Chrysotiel |

| Hoeveelheid (oppervlakte - dikte - aantal) | <ul style="list-style-type: none"><li>• 50,00 m<sup>2</sup> - 0,35 cm - 1 stuk</li></ul> |
| Eenvoudig bereikbaar | <p>Nee</p> <ul style="list-style-type: none"><li>• Het asbestmateriaal is bedekt (uitgezonderd laag verf, coating, behang, kunststof, textiel) en het wegnemen van het bedekkende materiaal kan niet zonder het bedekkende materiaal te beschadigen.</li></ul> |

Het asbestmateriaal valt onder de mijlpaal van 2040.

Zorgvuldig beheren

- Zorg voor een veilig beheer. Vermijd het beschadigen van het asbestmateriaal. Controleer de toestand jaarlijks op wijzigingen.
- Zorg voor een veilig beheer en verwijder dit asbestmateriaal wanneer het bij werken eenvoudig bereikbaar wordt. Controleer de toestand jaarlijks op wijzigingen.

- Eenvoudige handelingen: enkel door erkend asbestverwijderaar  
Indien het onderdak zou breken: schakel een erkend asbestverwijderaar in die de verwijderingsmethode zal bepalen.

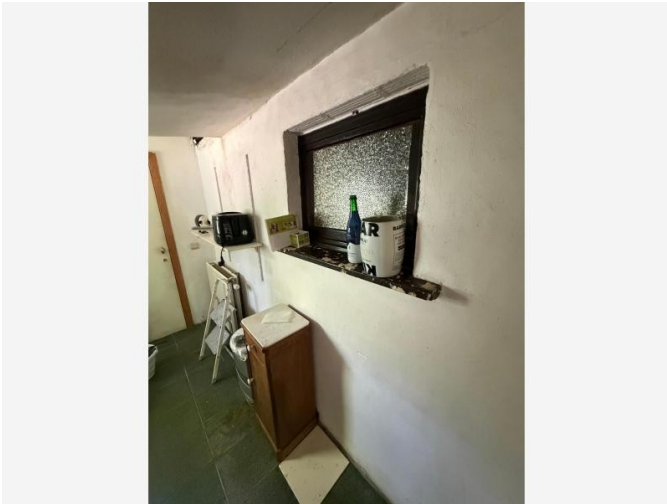
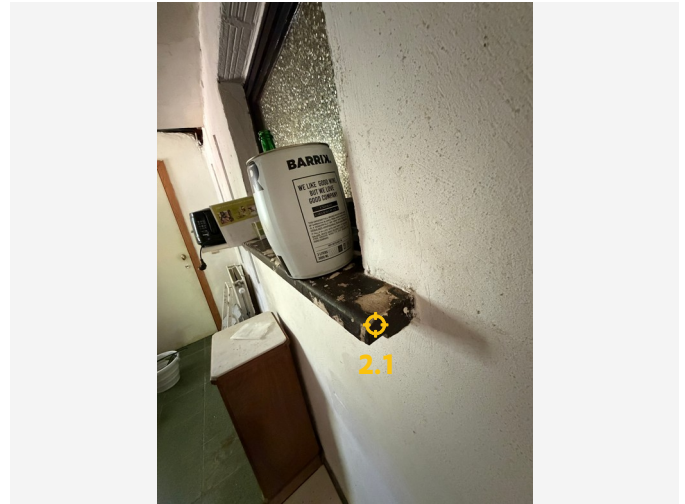
| Eindbeoordeling materiaalrisico | Laag materiaalrisico en/of verlaagde kans op vezelvrijgave |

| Gebondenheid | Categorie 1: hechtgebonden in oorsprong |
| Asbestsoort (vezeltype) | Alleen chrysotiel aanwezig |
| Asbestconcentratie | Laag (< 50%) |
| Afschermingsgraad van het gehele materiaal | Geheel of deels vrij aan binnenluchtstromen |
| Toestand van het materiaal | Licht beschadigd, licht verweerd. Intacte calciumsilicaatplaat of materiaal met categorie 3-gebondenheid |

| # | Type | Referentie | Resultaat |
|---|---|---|---|
| 2.1 | Puntmonster | massal | Chrysotiel |

| Beschrijving | Massal venstertablet met staalafname |
| Hoeveelheid (oppervlakte - dikte - aantal) | • 1,00 m <sup>2</sup> - 1,00 cm - 5 stuks |

Het asbestmateriaal valt onder de mijlpaal van 2040.

Zorgvuldig beheren

- Zorg voor een veilig beheer. Vermijd het beschadigen van het asbestmateriaal. Controleer de toestand jaarlijks op wijzigingen.

- Eenvoudige handelingen: mag via doe-het-zelf of door werknemer(s) met opleidingsattest eenvoudige handelingen  
Hechtgebonden asbest:

Als dit materiaal verwijderd kan worden zonder het te breken, te beschadigen of te verspreiden, dan mag met dit met eenvoudige handelingen.

Vermijd stofvorming en stofverspreiding op elk moment van de werken. Bevochtig of fixeert het materiaal.

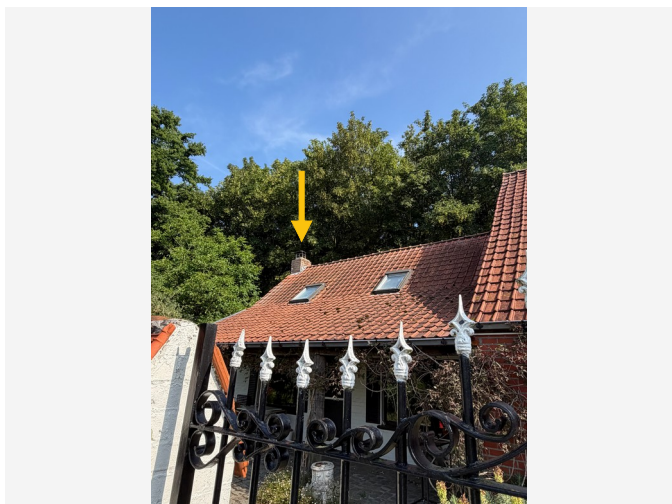
**Reden:** Het te onderzoeken materiaal situeert zich hoger dan 3,50 m te rekenen vanaf een veilige ondergrond

**Uitleg van de asbestdeskundige:** Langs het exterieur zijn geen asbestverdachte materialen waarneembaar: bakstenen.

Het interieur van de schouw kan niet gecontroleerd worden, hoger dan 3,5 m.

Bij renovatie of afbraak, waakzaam zijn voor de inwendige structuur en buizen binnen in de schouw, dit over de volledige lengte van de schouw.

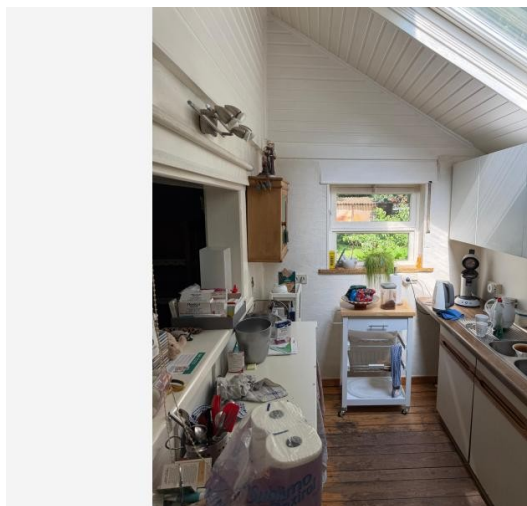
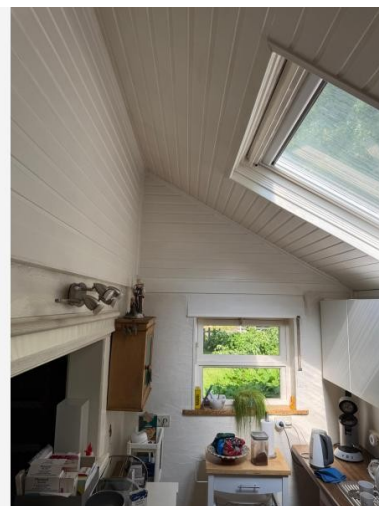
Er werden verlaagde plafonds aangebracht.

De verlaagde plafonds bestaan uit volgende materialen: gipsplaten, hout en kunststof.

De deskundige kan geen uitspraak doen over onderliggende materialen .

Op de dag van de inspectie was het materiaal van de verlaagde plafonds niet definieerbaar. (hout, gipskarton, kunststof...)

De adi is opzoek gegaan naar de smeerlaag van eventuele gipskarton platen. De smeerlagen waren niet waarneembaar.

Daarbij kan een aanvullend destructief onderzoek uitsluitsel bieden .

Wees waakzaam bij afbraak.

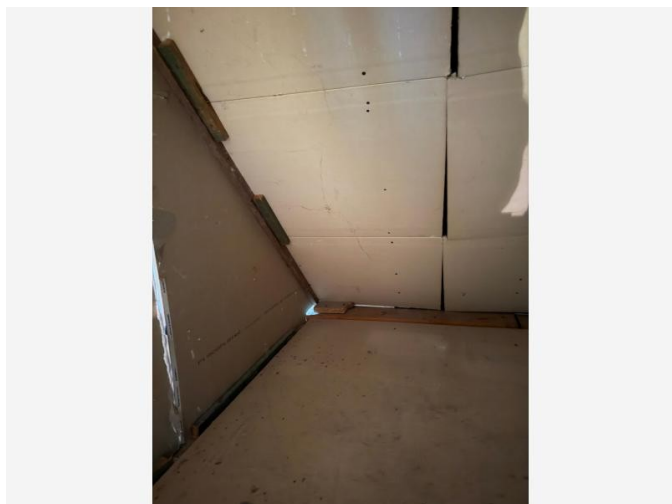
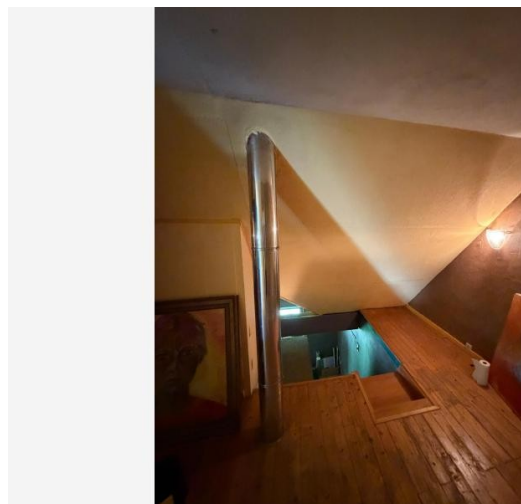
Er werden voorzetwanden (valse muren) aangebracht. Als deskundige kan ik geen uitspraak doen over eventuele asbestverdachte toepassingen die aanwezig zijn of verborgen zitten achter de voorzetwanden. Bij renovaties, sloop of verbouwingen is het aan te raden een destructieve asbestinventaris op te stellen voor deze ruimtes.

Op de dag van de inspectie was het materiaal van de voorzetwanden niet definieerbaar. (hout, gipskarton, kunststof...)

De adi is opzoek gegaan naar de smeerlaag van eventuele gipskarton platen. De smeerlagen waren niet waarneembaar.

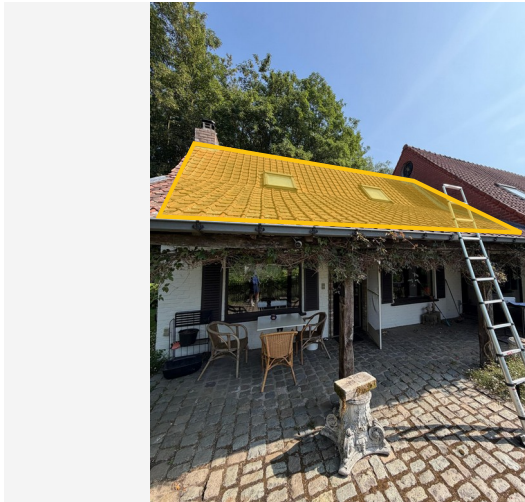
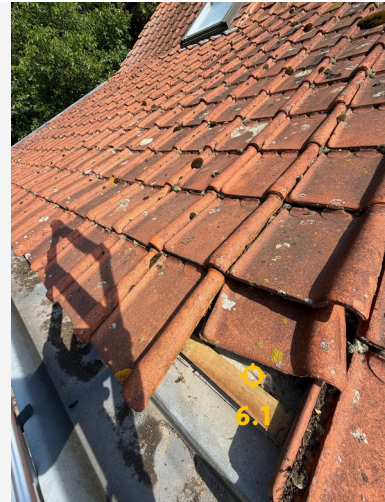
## Fiche 6: Onderdak type menuiserie met staalafname : links

Geen asbest

| # | Type | Referentie | Resultaat |
|---|---|---|---|
| 6.1 | Puntmonster | menuiserie links | Geen asbest |

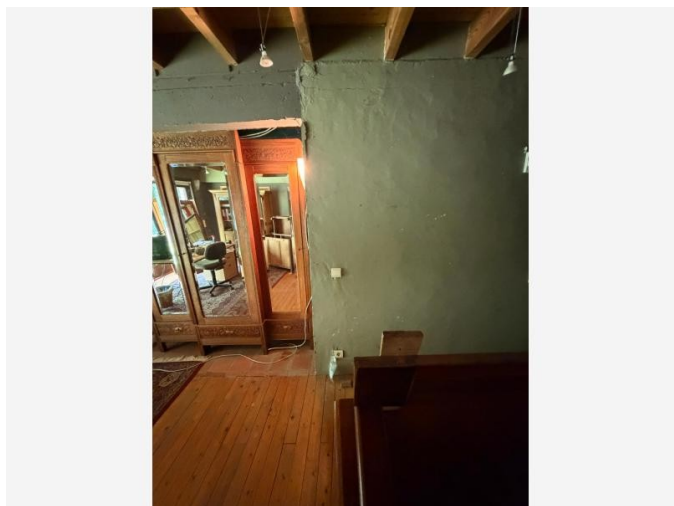
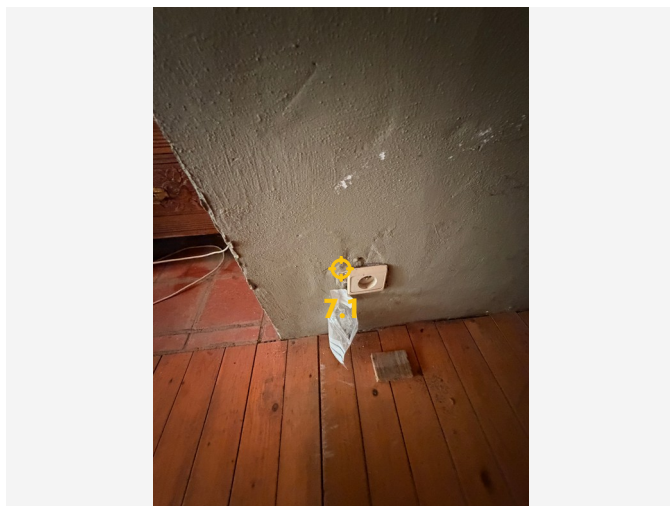
## Fiche 7: Pleisterwerk wand met staalname

Geen asbest

| # | Type | Referentie | Resultaat |
|---|---|---|---|
| 7.1 | Mengmonster | Wandpleister | Geen asbest |

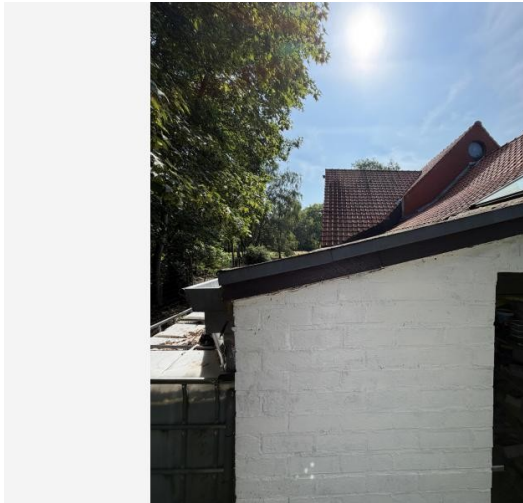
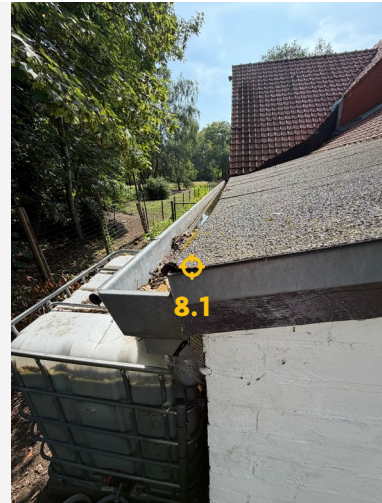
Geen asbest

| # | Type | Referentie | Resultaat |
|---|---|---|---|
| 8.1 | Puntmonster | bitumen | Geen asbest |

| Beschrijving | Roofing - bitumen met staalafname |

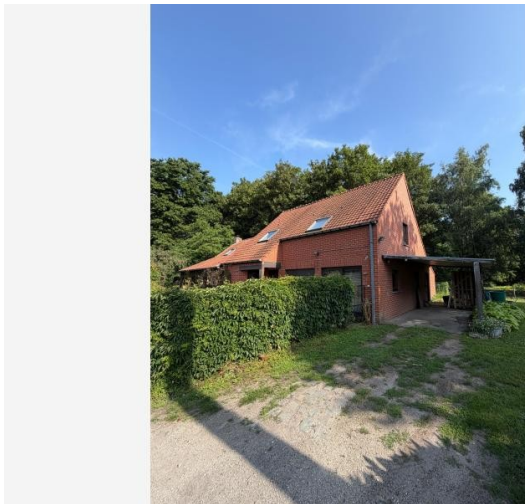
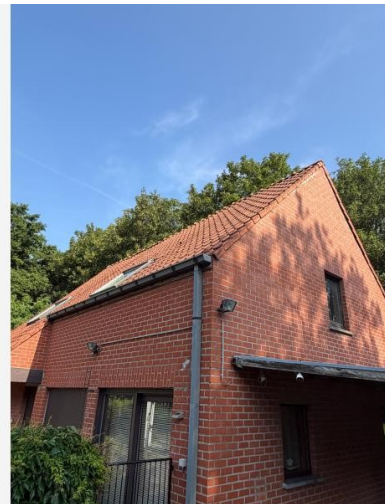
## Fiche 11: Dakbedekking: geen asbestverdachte materialen

| Beschrijving | Notitie | Terug te vinden op plannen |
|---|---|---|
| Fiche 11: Dakbedekking: geen asbestverdachte materialen | De dakbedekking bestaat uit dakpannen + niet asbestverdachte materialen. | Plan 1.8: dak<br>Plan 2.1: Bijgebouw plan<br>Plan 3.1: Bijgebouw plan |
