Asbestinventarisatetest

Heistraat 15, 9190 Stekene

Attestnummer : 20241023-000125.000

Uitgegeven op : 23.10.2024

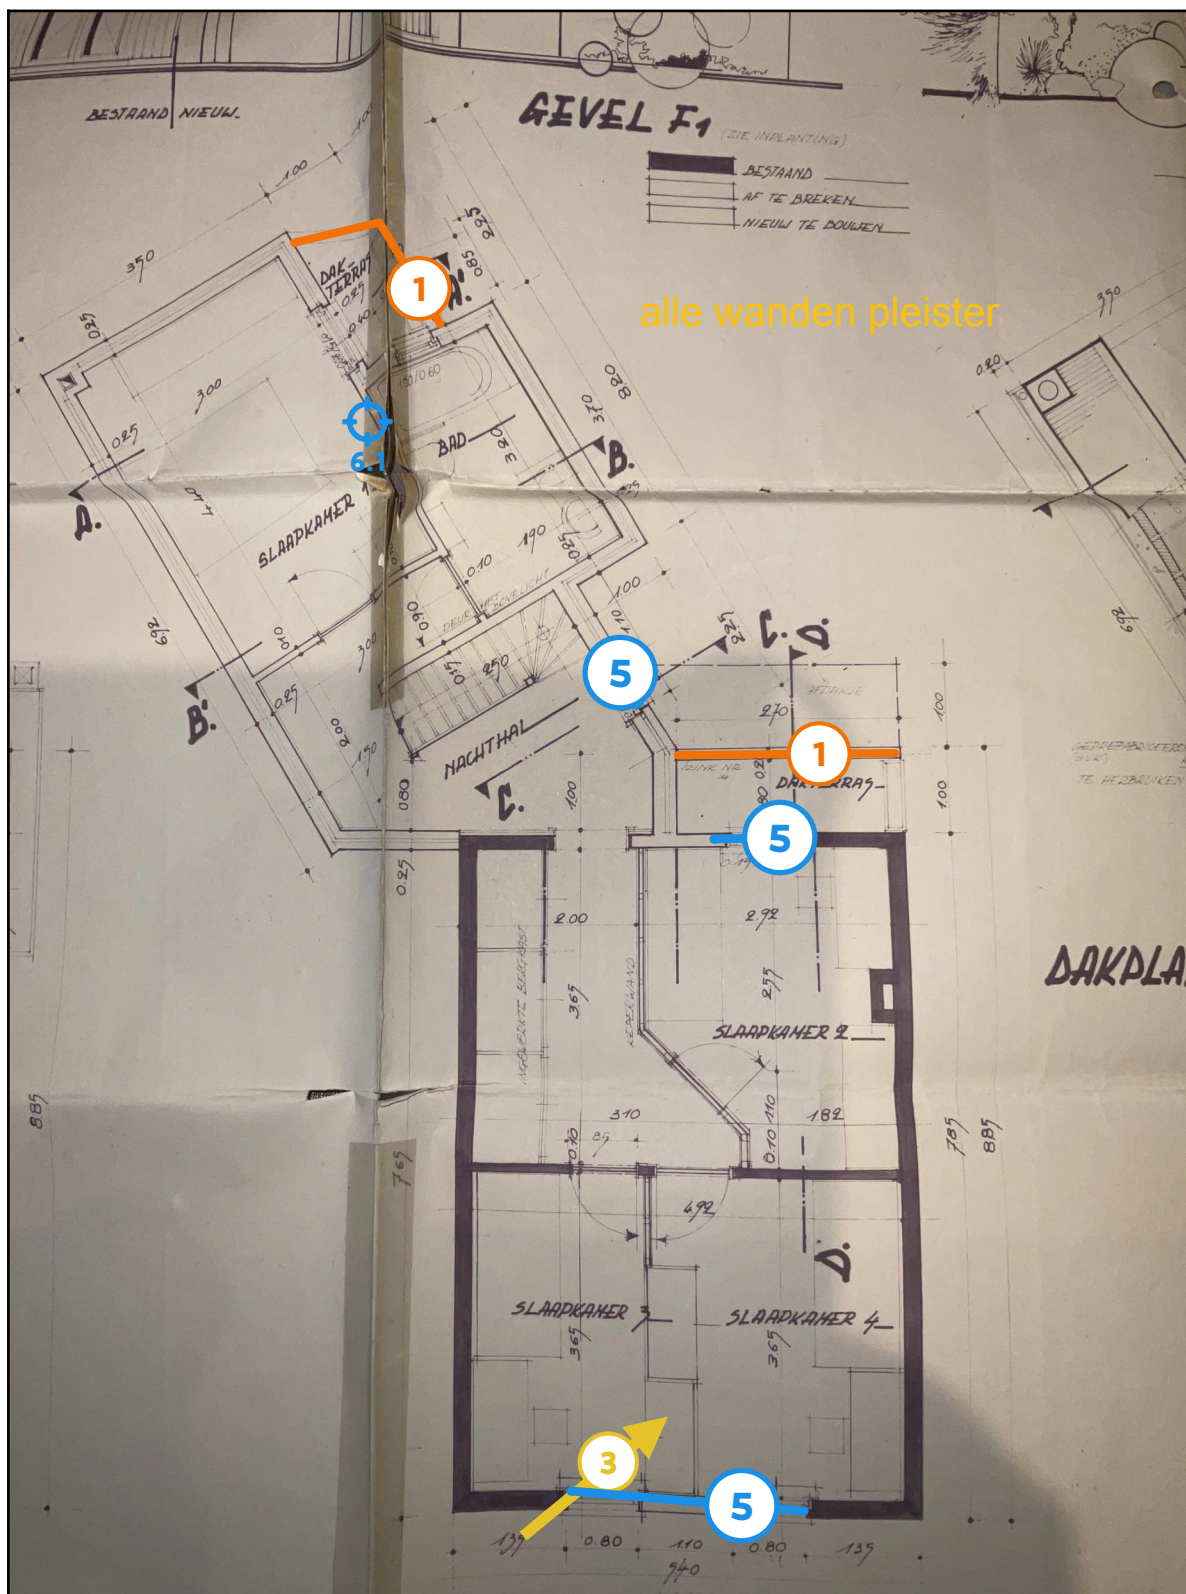
Plan 1.2: 1e

1. Asbest dekstenen	Asbestmateriaal	Verwijderen
3. bakeliet zekeringkast	Asbestmateriaal	Zorgvuldig beheren
5. mastiek ramen	Geen asbest	-
6. pleisterwerk wanden	Geen asbest	-
6.1 Code: mm01	Mengmonster	-

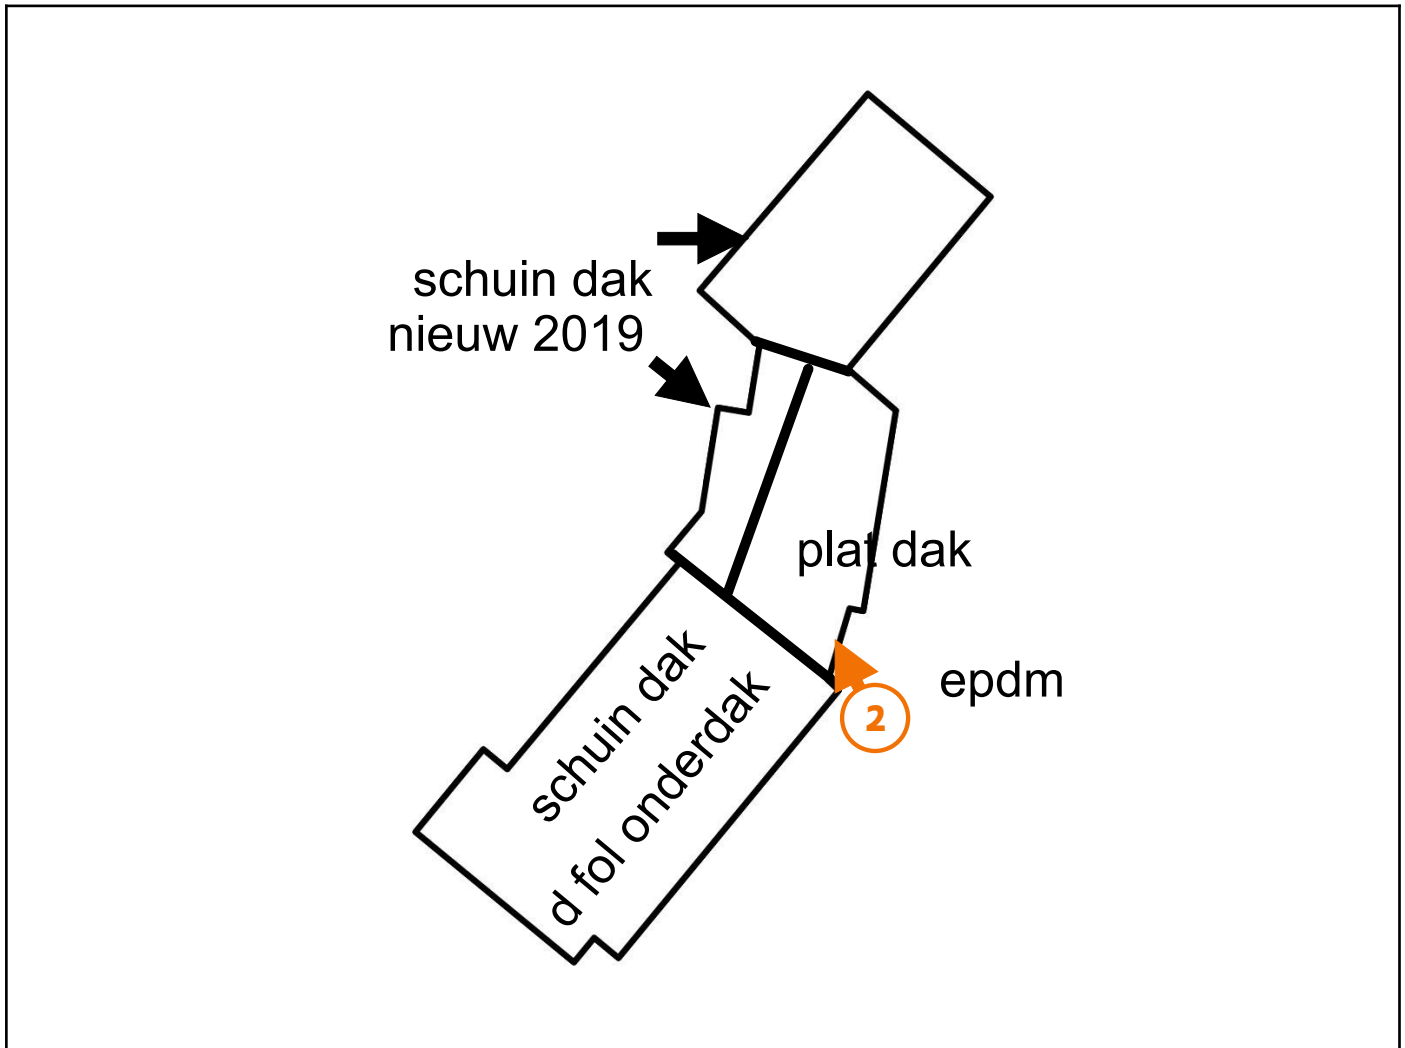
Plan 1.4: Hoofdgebouw plan daken

Beschrijving	Type	Actie
2. Asbest cement rookgaskanaal	Asbestmateriaal	Verwijderen

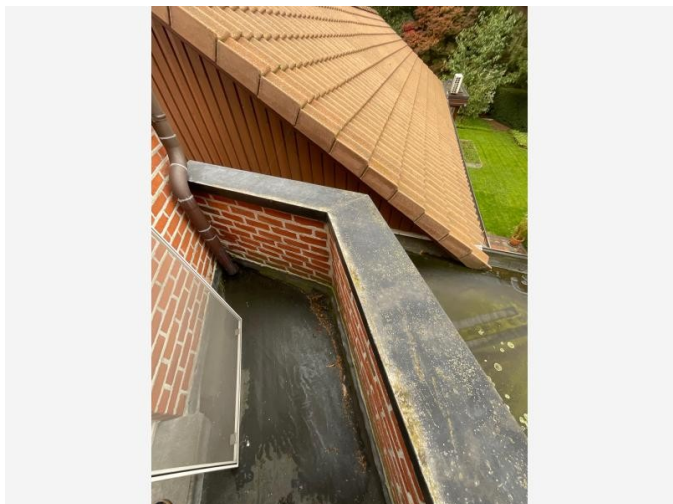
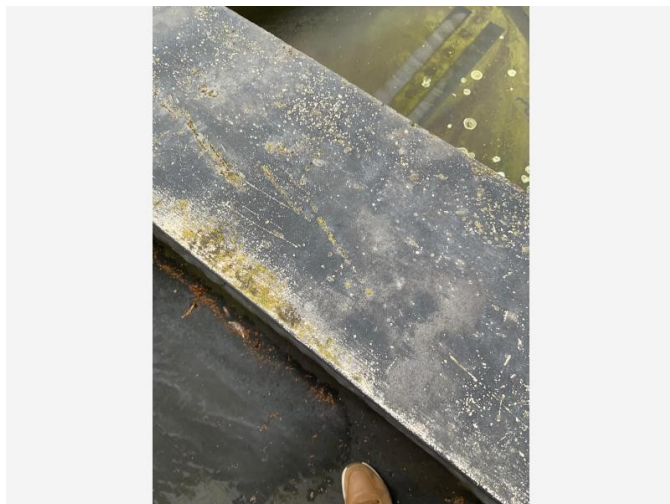
Het asbestmateriaal valt onder de mijlpaal van 2040.

Eindbeoordeling materiaalrisico	Verhoogd materiaalrisico en/of verhoogde kans op vezelvrijgave
---------------------------------	--

Gebondenheid	Categorie 1: hechtgebonden in oorsprong
Asbestsoort (vezeltype)	Crocidoliet aanwezig
Asbestconcentratie	Laag (< 50%)
Afschermingsgraad van het gehele materiaal	Geheel of deels vrij aan de buitenlucht
Toestand van het materiaal	Matig beschadigd, matig verweerd

Beschrijving	Asbest dekstenen
Omgeving	Buiten
Primaire drager	Wand vrijstaand (scheidingsmuur, ...)
Asbestmateriaal	Plaat, paneel, tablet - Hol
Bindmiddel van asbestmateriaal	Cement
Gebondenheid op basis van bindmiddel	Hecht
Hoeveelheid (oppervlakte - dikte - aantal)	<ul style="list-style-type: none">• 4,00 m² - 3,00 cm - 1 stuk
Totaal volume	0,12 m ³
Eenvoudig bereikbaar	Ja
Bevestigingswijze	<ul style="list-style-type: none">• Los (al dan niet bedekt)
Identificatiemethode	Vaststelling zonder monstername
Destructieve handeling voor identificatie	Nee
Opmerking	Geschatte hoeveelheid Geschatte hoeveelheid

Verwijderen

- Zorg voor een veilig beheer. Vermijd het beschadigen van het asbestmateriaal. Controleer de toestand jaarlijks op wijzigingen.
- Hemelwater dat afspoelt van asbestcement daken of gevels kan asbestdeeltjes bevatten. Gebruik het enkel voor gesloten circuits (bv. spoelen toiletten). Reinig na het vervangen van het dak of de gevel de dakgoten en regenwaterput of -ton om asbesthoudend sediment of slib te verwijderen

- Eenvoudige handelingen: mag via doe-het-zelf of door werknemer(s) met opleidingsattest eenvoudige handelingen
De toepassing is los .

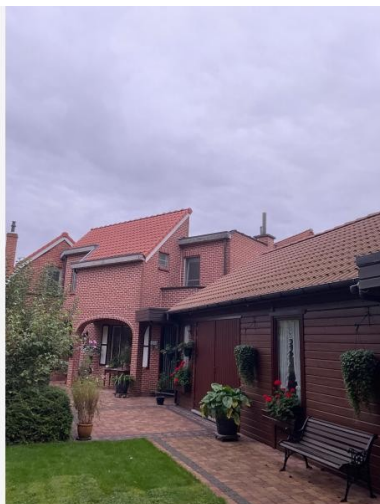
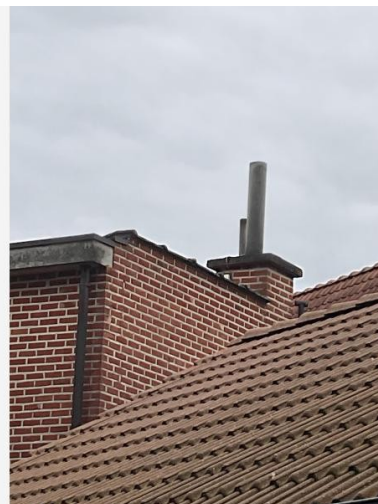
Het asbestmateriaal valt onder de mijlpaal van 2034.

Eindbeoordeling materiaalrisico	Verhoogd materiaalrisico en/of verhoogde kans op vezelvrijgave
---------------------------------	--

Gebondenheid	Categorie 1: hechtgebonden in oorsprong
Asbestsoort (vezeltype)	Crocidoliet aanwezig
Asbestconcentratie	Laag (< 50%)
Afschermingsgraad van het gehele materiaal	Geheel of deels vrij aan de buitenlucht
Toestand van het materiaal	Matig beschadigd, matig verweerd

Beschrijving	Asbest cement rookgaskanaal
Omgeving	Buiten
Primaire drager	HVAC infrastructuur en uitrusting
Asbestmateriaal	Rookgaskanaal
Bindmiddel van asbestmateriaal	Cement
Gebondenheid op basis van bindmiddel	Hecht
Hoeveelheid (lengte - omtrek - dikte - aantal)	<ul style="list-style-type: none">• 2,00 m - 30,00 cm - 1,00 cm - 1 stuk
Totaal volume	0,006 m ³
Eenvoudig bereikbaar	Ja
Bevestigingswijze	<ul style="list-style-type: none">• Geklemd
Identificatiemethode	Vaststelling zonder monsternamen
Destructieve handeling voor identificatie	Nee
Opmerking	Geschatte hoeveelheid

Verwijderen

- Zorg voor een veilig beheer. Vermijd het beschadigen van het asbestmateriaal. Controleer de toestand jaarlijks op wijzigingen.

- Eenvoudige handelingen: mag via doe-het-zelf of door werknemer(s) met opleidingsattest eenvoudige handelingen
Asbest schouwen zijn te verwijderen zonder breken en kappen. Deze dienen in 1 geheel verwijderd te worden zonder contaminaties. Veilig verpakken en afvoeren naar een asbest afval verwerker.

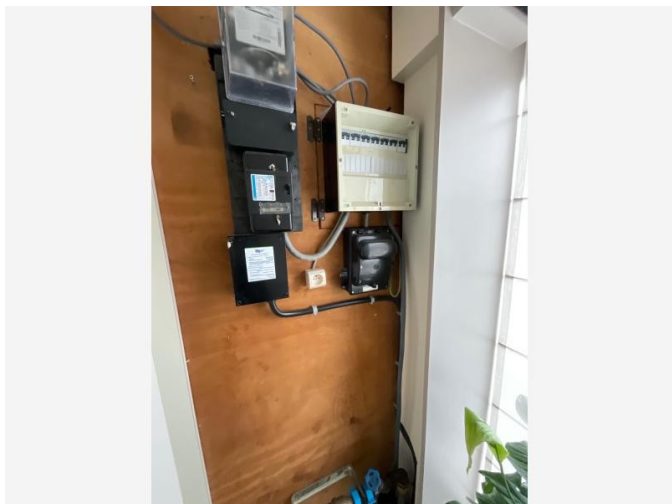
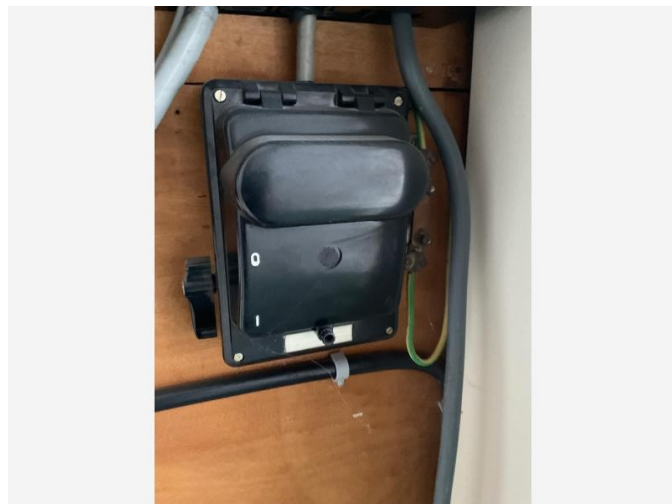
Het asbestmateriaal valt onder de mijlpaal van 2040.

Eindbeoordeling materiaalrisico	Laag materiaalrisico en/of verlaagde kans op vezelvrijgave
---------------------------------	--

Gebondenheid	Categorie 1: hechtgebonden in oorsprong
Asbestsoort (vezeltype)	Crocidoliet aanwezig
Asbestconcentratie	Laag (< 50%)
Afschermingsgraad van het gehele materiaal	Geheel of deels (ook) vrij aan de binnenlucht
Toestand van het materiaal	Onbeschadigd, niet verweerd

Beschrijving	bakeliet zekeringkast
Omgeving	Binnen
Primaire drager	Communicatie en elektrische infrastructuur en uitrusting
Asbestmateriaal	Plaat, paneel, tablet - Type Bakeliet
Bindmiddel van asbestmateriaal	Kunststof of -hars
Gebondenheid op basis van bindmiddel	Hecht
Hoeveelheid (oppervlakte - dikte - aantal)	• 0,50 m ² - 0,30 cm - 1 stuk
Totaal volume	0,002 m ³
Eenvoudig bereikbaar	Ja
Bevestigingswijze	• Geschroefd
Identificatiemethode	Vaststelling zonder monstername
Destructieve handeling voor identificatie	Nee
Opmerking	Geschatte hoeveelheid

Zorgvuldig beheren

- Zorg voor een veilig beheer. Vermijd het beschadigen van het asbestmateriaal. Controleer de toestand jaarlijks op wijzigingen.

- Eenvoudige handelingen: mag via doe-het-zelf of door werknemer(s) met opleidingsattest eenvoudige handelingen
Bakeliet zekeringkasten dienen door de bevoegde instanties verwijderd te worden.

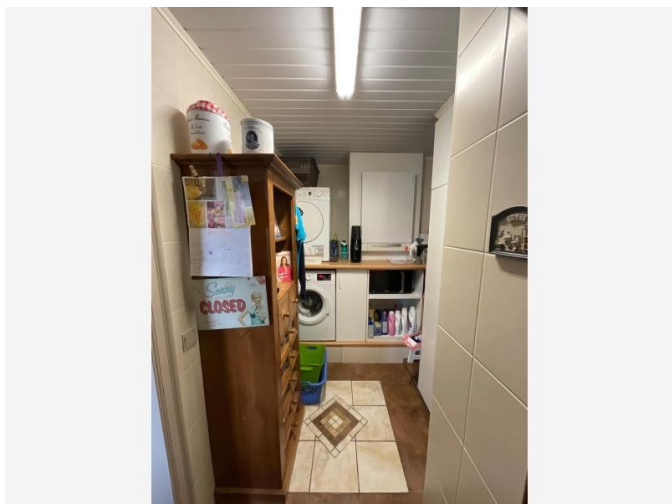
Achter de tegels bevindt zich faiancelijm. Deze moet volgens het IP verplicht bemonsterd worden. Tijdens de inspectie heeft de inspecteur geen faiancelijm aangetroffen, maar heeft hij wel een sterk vermoeden dat zich deze achter de tegels bevindt. Let op bij werken aan deze plaatsen. Faiancelijm kon vroeger asbesthoudend zijn. Een bijkomend onderzoek is aangeraden indien er werken gepland zijn.

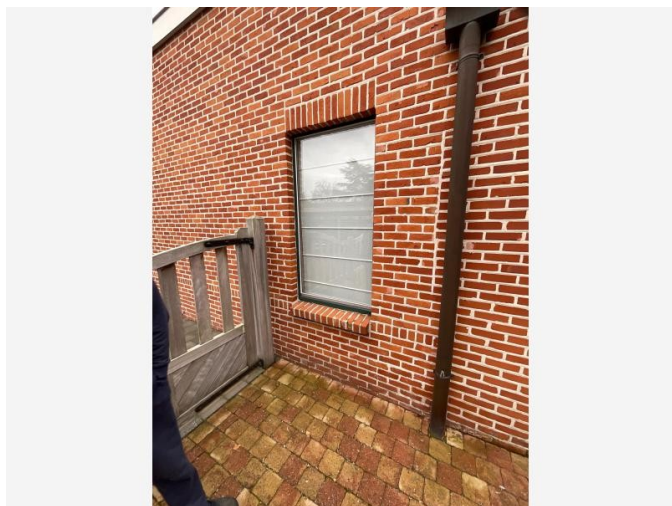
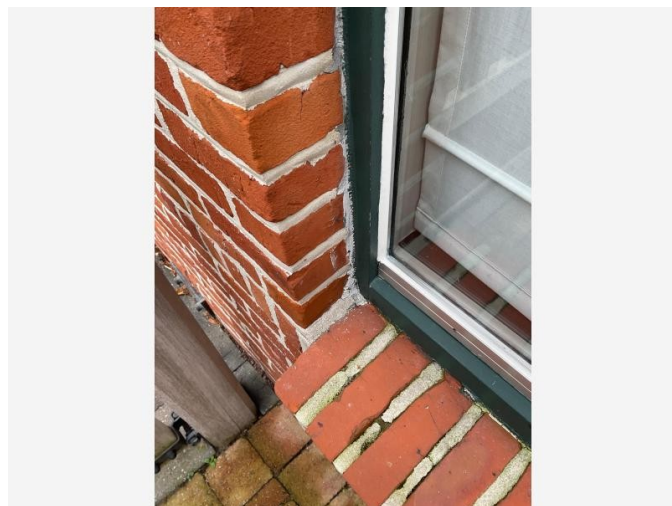
Fiche 5: mastiek ramen

Geen asbest

#	Type	Referentie	Resultaat
5.1	Puntmonster	Mm3	Geen asbest

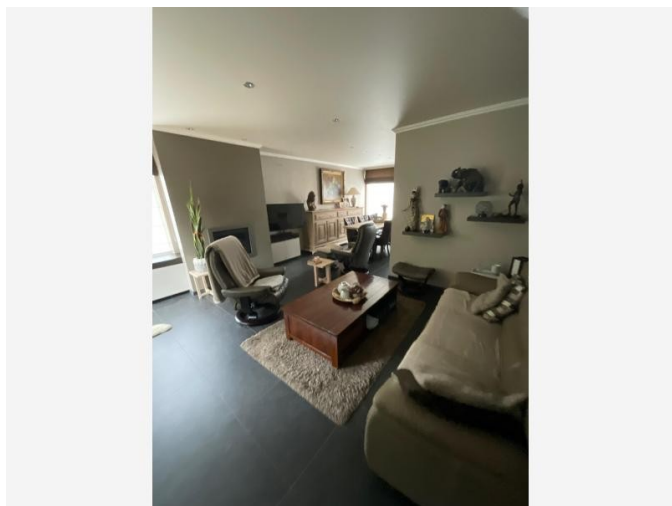
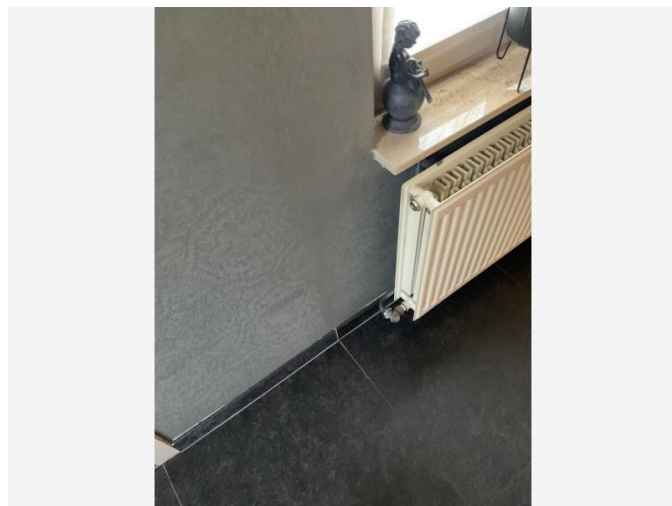
Fiche 6: pleisterwerk wanden

Geen asbest

#	Type	Referentie	Resultaat
6.1	Mengmonster	mm01	Geen asbest

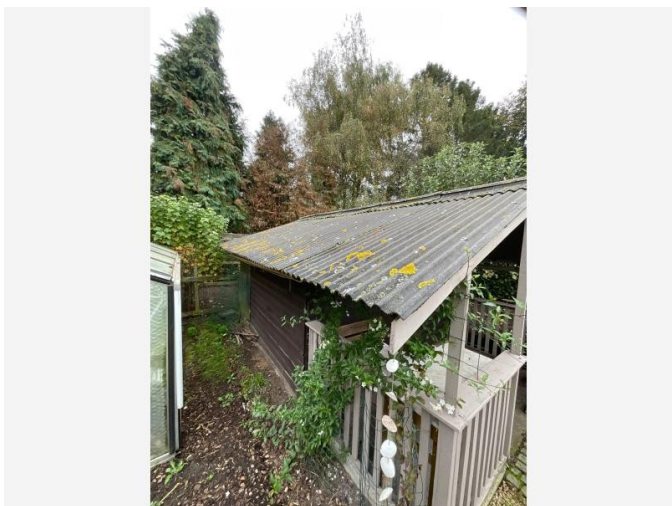
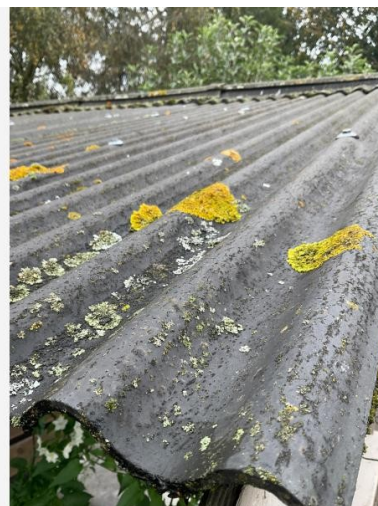
Fiche 7: golfplaten dak

Geen asbest

#	Type	Referentie	Resultaat
7.1	Puntmonster	Mm4	Geen asbest
