# Asbestinventarisatetest

Kortrijkstraat 1, 9790 Wortegem-Petegem

Attestnummer : 20260523-000010.000

Uitgegeven op : 23.05.2026

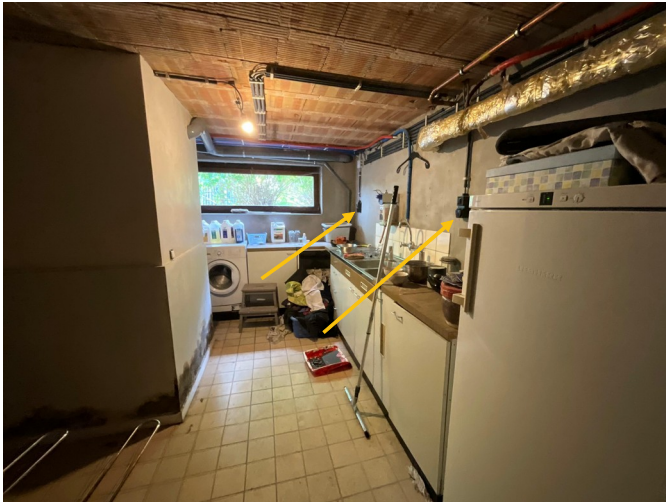
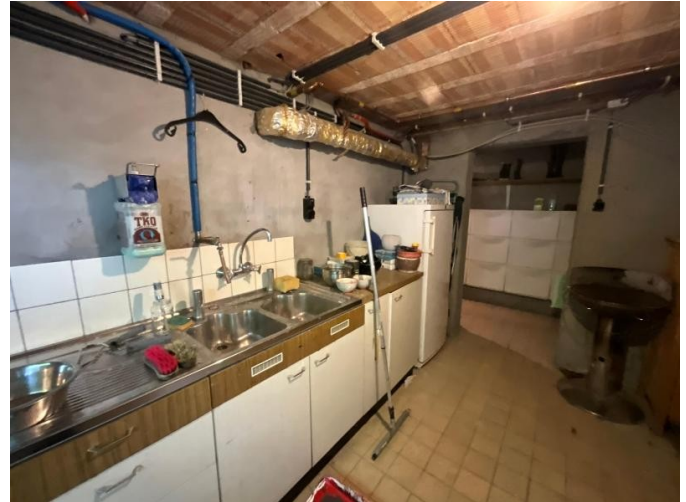
Het asbestmateriaal valt onder de mijlpaal van 2040.

Verwijderen

Eindbeoordeling materiaalrisico	Verhoogd materiaalrisico en/of verhoogde kans op vezelvrijgave
---------------------------------	--

<b>Gebondenheid</b>	Categorie 1: hechtgebonden in oorsprong
<b>Asbestsoort (vezeltype)</b>	Crocidoliet aanwezig
<b>Asbestconcentratie</b>	Laag (< 50%)
<b>Afschermingsgraad van het gehele materiaal</b>	Geheel of deels vrij aan de binnenlucht, maar geen contact met binnenluchtstromen
<b>Toestand van het materiaal</b>	Licht beschadigd, licht verweerd. Intacte calciumsilicaatplaat of materiaal met categorie 3-gebondenheid

Beschrijving	Bakeliet electra: stopcontacten en schakelaars
Omgeving	Binnen
Primaire drager	Communicatie en elektrische infrastructuur en uitrusting
Asbestmateriaal	Plaat, paneel, tablet - Type Bakeliet
Bindmiddel van asbestmateriaal	Kunststof of -hars
Gebondenheid op basis van bindmiddel	Hecht
Hoeveelheid (oppervlakte - dikte - aantal)	<ul style="list-style-type: none"> <li>• 0,20 m<sup>2</sup> - 2,00 cm - 1 stuk</li> </ul>
Totaal volume	0,004 m <sup>3</sup>
Eenvoudig bereikbaar	Ja
Bevestigingswijze	<ul style="list-style-type: none"> <li>• Geschroefd</li> </ul>
Identificatiemethode	<p>De asbestdeskundige beoordeelt het materiaal als asbestverdacht en dus asbesthoudend, en dit zonder monstername.</p> <p>Motivatie: De monstername brengt andere schade aan dan schade die inherent is aan de monstername.</p>
Destructieve handeling voor identificatie	Nee
Opmerking	Alle electra van hetzelfde type afgebeeld op de foto, zowel in de zwarte als witte uitvoering, vallen onder deze bronfiche en worden niet afzonderlijk aangeduid op het plan.

- Zorg voor een veilig beheer. Vermijd het beschadigen van het asbestmateriaal. Controleer de toestand jaarlijks op wijzigingen.
- Voer bijkomende staalname(s) uit.

- Eenvoudige handelingen: mag via doe-het-zelf of door werknemer(s) met opleidingsattest eenvoudige handelingen  
Indien u dit als doe-het-zelver wenst te verwijderen dient u de nodige voorzorgsmaatregelen te nemen:  
Informeer u op voorhand bij uw plaatselijk recyclagepark welke maatregelen u kunt treffen voor een veilig transport en afgave of ophaling van de asbesttoepassing. De meeste recyclageparken hebben specifieke zakken en beschermkledij ter beschikking.

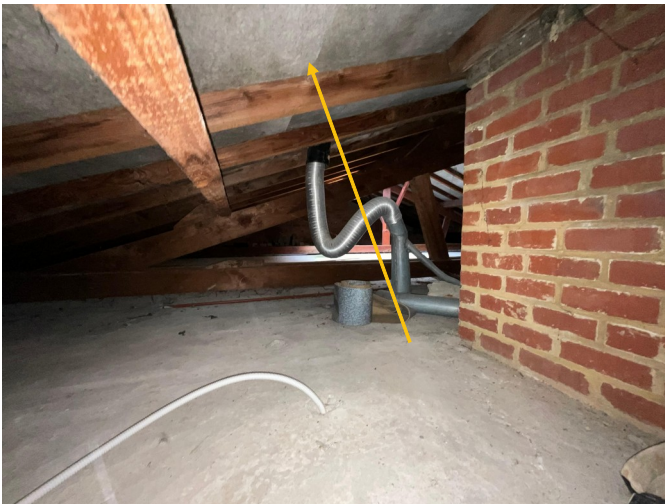
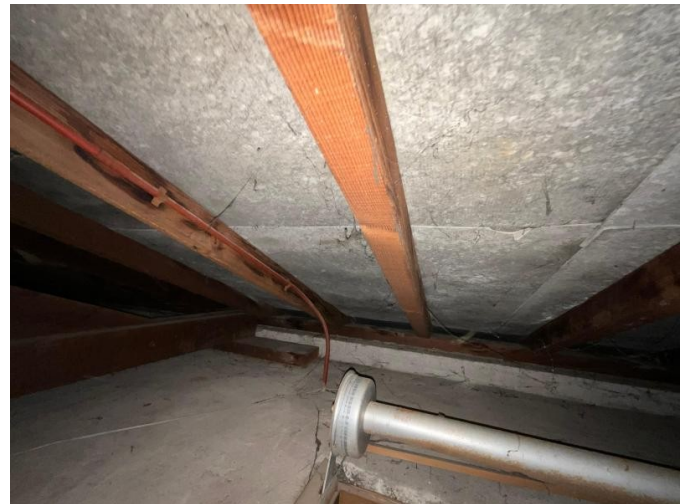
Het asbestmateriaal valt onder de mijlpaal van 2040.

Zorgvuldig beheren

De vaststelling dat deze toepassing asbesthoudend is, is gebaseerd op een plaatselijk monster, welke door een erkend labo werd geanalyseerd. Dit geeft slechts een indicatie van de algemene asbesthoudende toestand. Bij sloop of grondige werken en bij het (plaatselijk) verwijderen van het onderdak wordt aangeraden steeds bijkomende stalen af te nemen van elke dakdeel, dit om onnodige kosten van sanering door te voeren.

Eindbeoordeling materiaalrisico	Laag materiaalrisico en/of verlaagde kans op vezelvrijgave
---------------------------------	--

Gebondenheid	Categorie 1: hechtgebonden in oorsprong
Asbestsoort (vezeltype)	Alleen chrysotiel aanwezig
Asbestconcentratie	Laag (< 50%)
Afschermingsgraad van het gehele materiaal	Geheel of deels vrij aan de binnenlucht, maar geen contact met binnenluchtstromen
Toestand van het materiaal	Licht beschadigd, licht verweerd. Intacte calciumsilicaatplaat of materiaal met categorie 3-gebondenheid

#	Type	Referentie	Resultaat
2.1	Puntmonster	601	Chrysotiel

Beschrijving	Onderdak
Omgeving	Binnen
Primaire drager	Schuin dak
Asbestmateriaal	Plaat, paneel, tablet - Type Menuiserite
Bindmiddel van asbestmateriaal	Cement
Gebondenheid op basis van bindmiddel	Hecht
Hoeveelheid (oppervlakte - dikte - aantal)	<ul style="list-style-type: none"> <li>• 300,00 m<sup>2</sup> - 0,50 cm - 1 stuk</li> </ul>
Totaal volume	1,50 m <sup>3</sup>
Eenvoudig bereikbaar	<p>Nee</p> <ul style="list-style-type: none"> <li>• Het asbestmateriaal is bedekt (uitgezonderd laag verf, coating, behang, kunststof, textiel) en het wegnemen van het bedekkende materiaal kan niet zonder het bedekkende materiaal te beschadigen.</li> </ul>
Bevestigingswijze	<ul style="list-style-type: none"> <li>• Genageld, geniet</li> </ul>
Identificatiemethode	Een monstername door de asbestdeskundige met laboanalyse door een asbestlabo.
Destructieve handeling voor identificatie	Nee
Opmerking	<p>De hoeveelheden zijn een benadering op basis van opmetingen ter plaatse.</p> <p>In geval het staal negatief is: De vaststelling dat het onderdak asbestveilig is, is gebaseerd op één puntstaal, welke door een erkend labo werd geanalyseerd. Daardoor geeft dit vooral een indicatie van de algemene asbestvrije toestand. Zo kan het voorkomen dat het dakvlakraam langswaar er een staal werd genomen later werd geplaatst, waarbij het onderdak rond het dakvlakraam mogelijks werd vervangen. Verderop kan dan wel een asbestverdacht onderdak liggen, dat de asbestdeskundige niet kan vaststellen. Anderzijds kan de achterkant van een dak asbestvrij zijn, terwijl de voorkant niet werd vervangen. Bij sloop of grondige werken en bij het (plaatselijk) verwijderen van het dak wordt aangeraden steeds bijkomende stalen te nemen van elk onderdeel.</p>

- Zorg voor een veilig beheer en verwijder dit asbestmateriaal wanneer het bij werken eenvoudig bereikbaar wordt. Controleer de toestand jaarlijks op wijzigingen.
- Voer bijkomende staalname(s) uit.

- Eenvoudige handelingen: mag via doe-het-zelf of door werknemer(s) met opleidingsattest eenvoudige handelingen  
Indien u dit als doe-het-zelver wenst te verwijderen dient u de nodige voorzorgsmaatregelen te nemen:

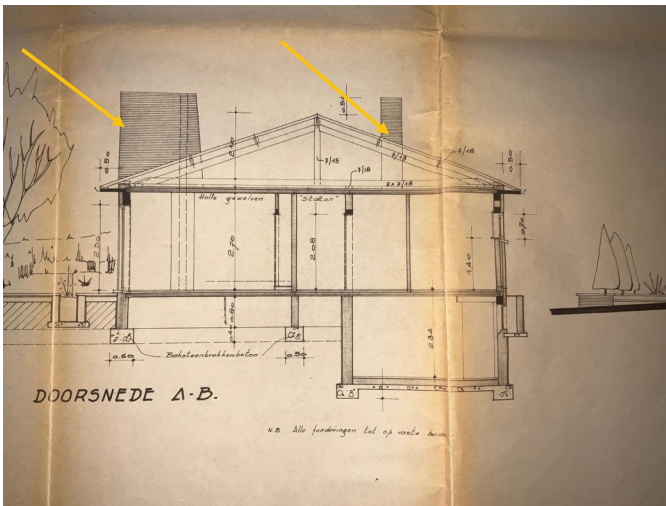
**Reden:** Het te onderzoeken materiaal situeert zich hoger dan 3,50 m te rekenen vanaf een veilige ondergrond

**Uitleg van de asbestdeskundige:** In deze schouw kunnen waarneembare asbestverdachte materialen aanwezig zijn. Door de hoogte is het niet mogelijk om deze schouw in detail te bekijken.

Dit geldt zowel voor de bovenzijde als de binnenkant van de schouw.

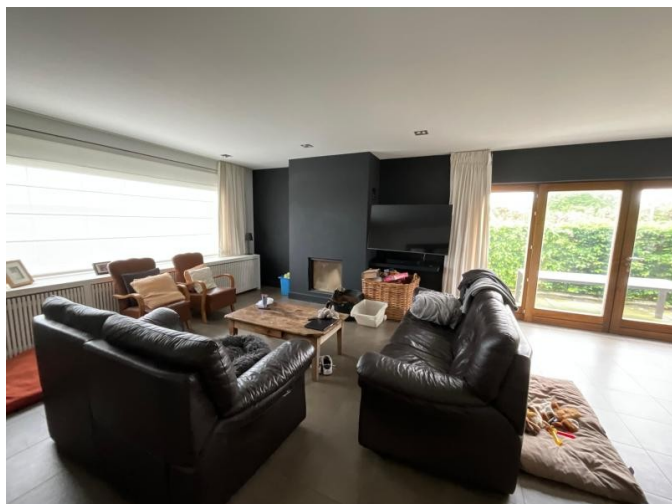
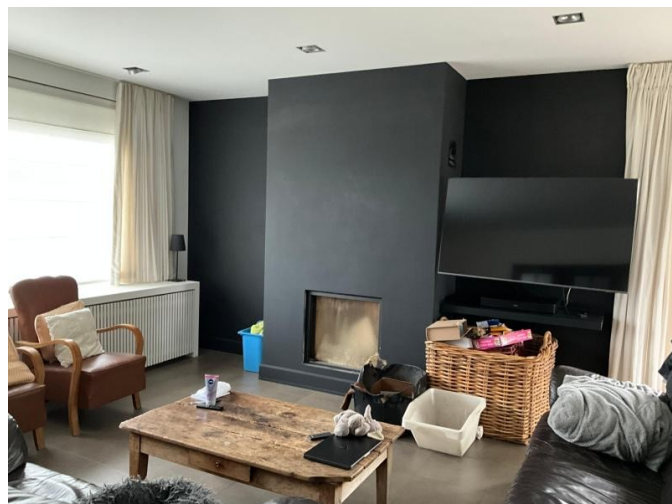
### Informatie over een niet-asbestverdacht materiaal

De asbestdeskundige beoordeelt het materiaal als niet-asbestverdacht.

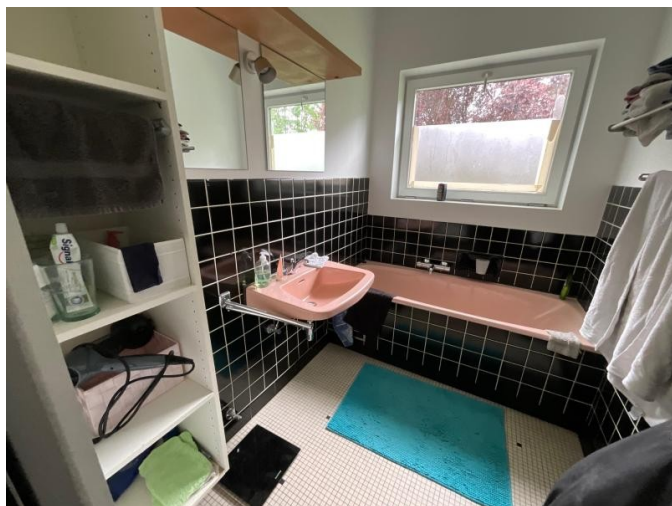
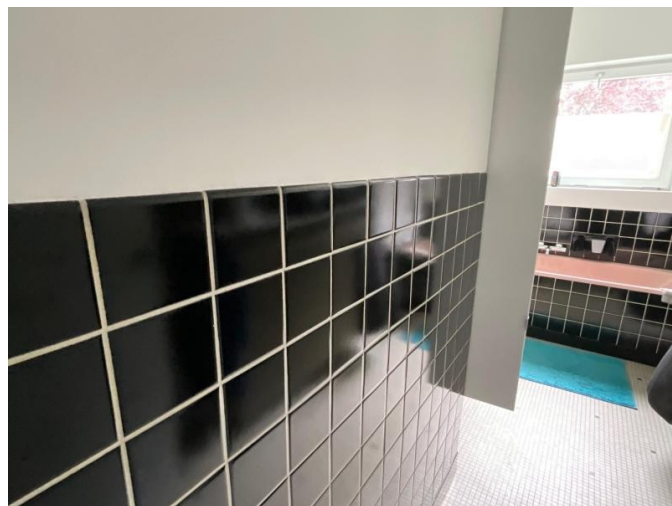
## Fiche 5: Lijm achter faijancetegels.

### Informatie over een materiaal dat de asbestdeskundige niet kan waarnemen of vaststellen

Basis voor advies	Beoordeling op basis van expertise met een vaststelling door de asbestdeskundige.
-------------------	---

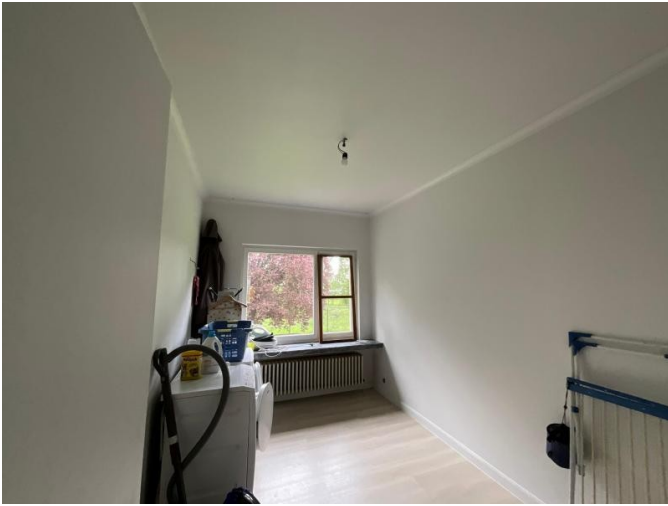
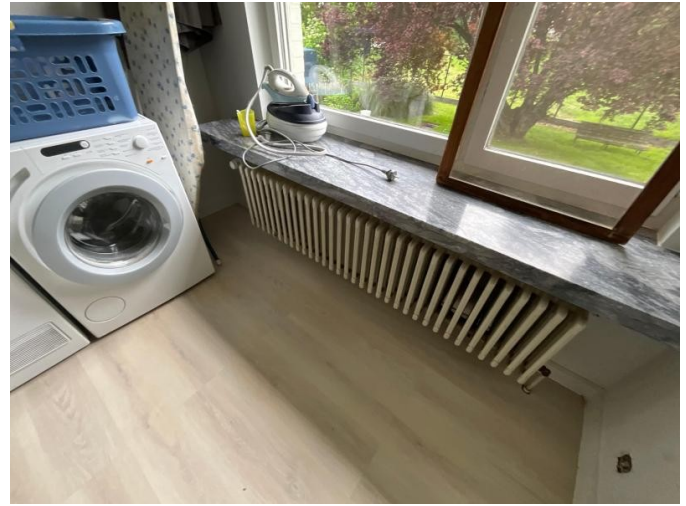
Kolomradiatoren bestaan uit separatieve elementen waartussen er asbesthoudende bindingen kunnen zitten.

Basis voor advies	Beoordeling op basis van expertise met een vaststelling door de asbestdeskundige.
-------------------	---

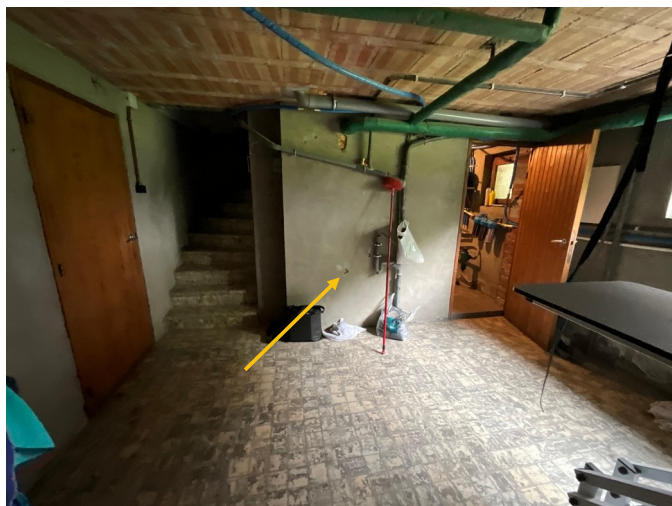
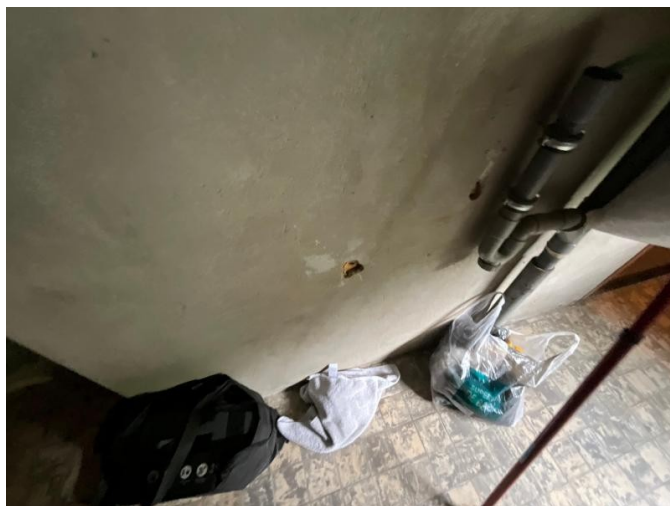
## Fiche 7: Wanden: cementering

Geen asbest

#	Type	Referentie	Resultaat
7.1	Mengmonster	102	Geen asbest

<b>Beschrijving</b>	Wanden: cementering
<b>Omgeving</b>	Binnen
<b>Primaire drager</b>	Binnenwand
<b>Bindmiddel van materiaal</b>	Cement
<b>Gebondenheid op basis van bindmiddel</b>	Hecht
<b>Hoeveelheid (oppervlakte - dikte - aantal)</b>	• 300,00 m <sup>2</sup> - 1,00 cm - 1 stuk
<b>Totaal volume</b>	3,00 m <sup>3</sup>
<b>Identificatiemethode</b>	Een monstername door de asbestdeskundige met laboanalyse door een asbestlabo.
<b>Destructieve handeling voor identificatie</b>	Nee
<b>Opmerking</b>	De hoeveelheden zijn een benadering op basis van opmetingen ter plaatse. Hieraan kunnen geen rechten aan worden ontleend.

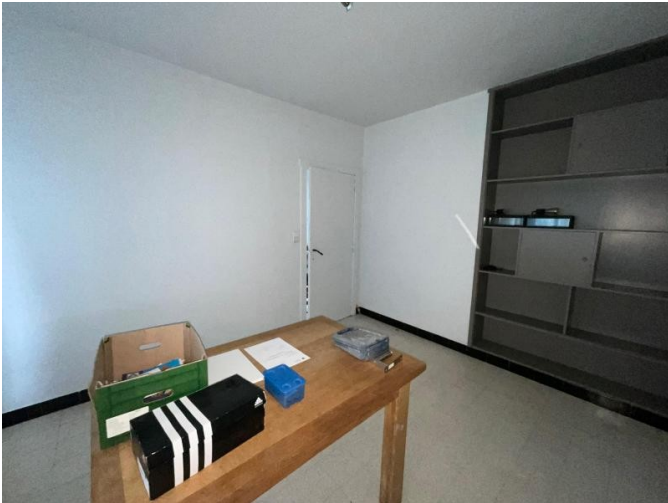
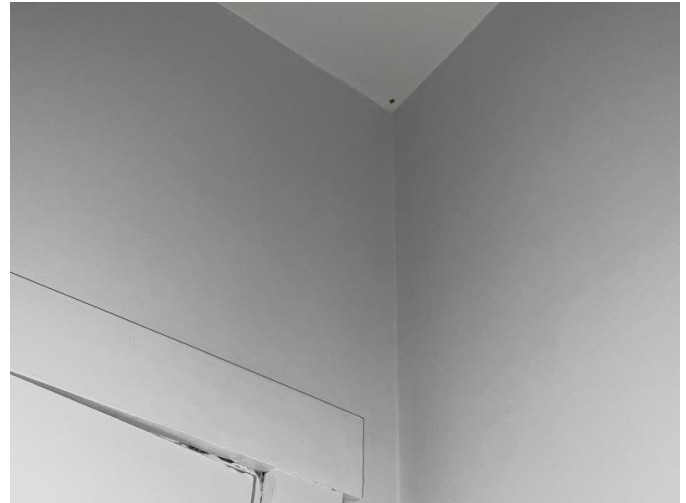
## Fiche 8: Plafonds: pleisterwerk

Geen asbest

#	Type	Referentie	Resultaat
8.1	Mengmonster	201	Geen asbest

<b>Beschrijving</b>	Plafonds: pleisterwerk
<b>Omgeving</b>	Binnen
<b>Primaire drager</b>	Plafond
<b>Bindmiddel van materiaal</b>	Gips - kalk
<b>Gebondenheid op basis van bindmiddel</b>	Niet-hechtgebonden
<b>Hoeveelheid (oppervlakte - dikte - aantal)</b>	• 170,00 m <sup>2</sup> - 1,00 cm - 1 stuk
<b>Totaal volume</b>	1,70 m <sup>3</sup>
<b>Identificatiemethode</b>	Een monstername door de asbestdeskundige met laboanalyse door een asbestlabo.
<b>Destructieve handeling voor identificatie</b>	Nee
<b>Opmerking</b>	<p>De hoeveelheid is een benadering op basis van opmetingen ter plaatse. Hieraan kunnen evenwel geen rechten worden ontleend.</p> <p>In de stookruimte kon geen staal worden genomen van het pleister van het plafond.</p>

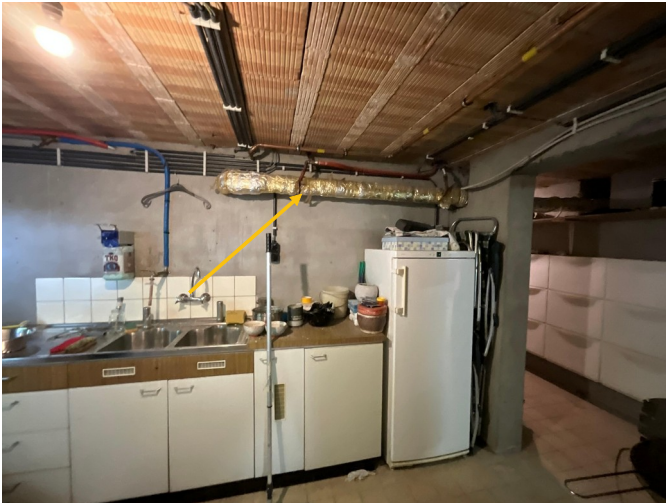
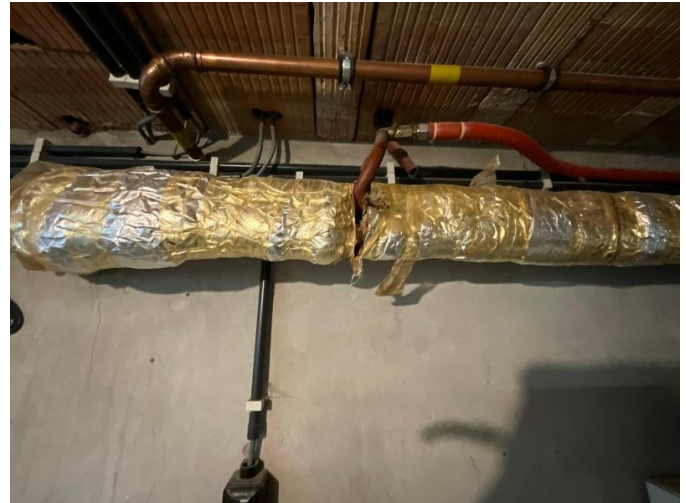
Geen asbest

#	Type	Referentie	Resultaat
9.1	Mengmonster	405-B	Geen asbest
9.2	Mengmonster	405-R	Geen asbest

<b>Beschrijving</b>	Thermische isolatie chauffagebuizen: papier.
<b>Omgeving</b>	Binnen
<b>Primaire drager</b>	Ruimteverwarming
<b>Bindmiddel van materiaal</b>	Karton - papier - viltachtig
<b>Gebondenheid op basis van bindmiddel</b>	Niet-hechtgebonden
<b>Hoeveelheid (lengte - omtrek - dikte - aantal)</b>	<ul style="list-style-type: none"><li>• 19,00 m - 20,00 cm - 2,00 cm - 1 stuk</li></ul>
<b>Totaal volume</b>	0,076 m <sup>3</sup>
<b>Identificatiemethode</b>	Een monstername door de asbestdeskundige met laboanalyse door een asbestlabo.
<b>Destructieve handeling voor identificatie</b>	Nee
<b>Opmerking</b>	De hoeveelheid is een benadering op basis van opmetingen ter plaatse. Hieraan kunnen evenwel geen rechten worden ontleend.

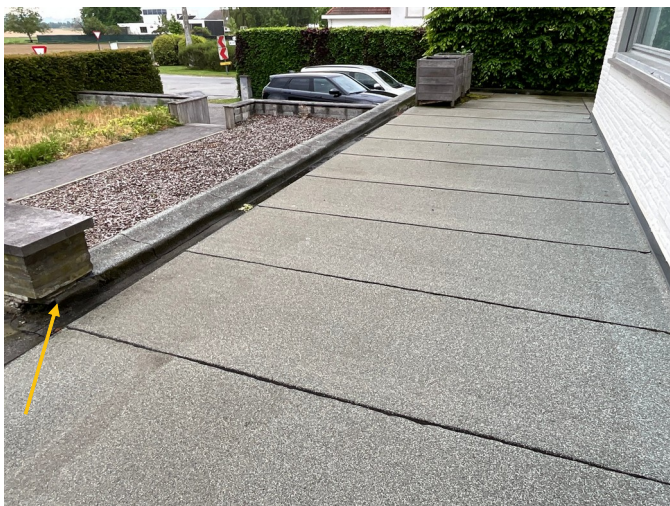
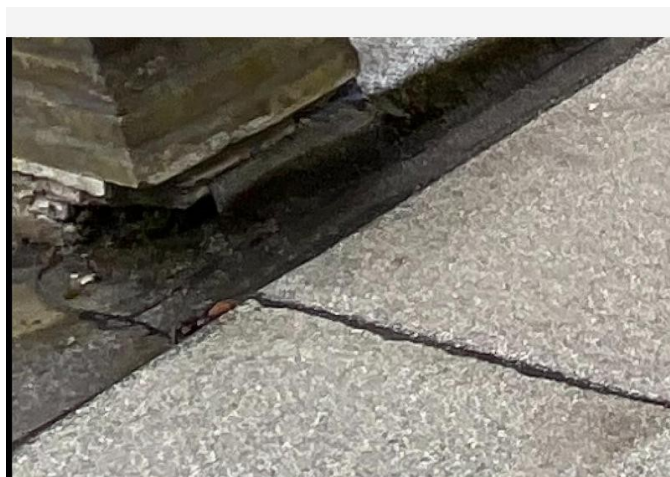
## Fiche 10: Roofing terras

Geen asbest

#	Type	Referentie	Resultaat
10.1	Puntmonster	904	Geen asbest

<b>Beschrijving</b>	Roofing terras
<b>Omgeving</b>	Buiten
<b>Primaire drager</b>	Vloer
<b>Bindmiddel van materiaal</b>	Bitumen (roofing, teer, asfalt)
<b>Gebondenheid op basis van bindmiddel</b>	Hecht
<b>Hoeveelheid (oppervlakte - aantal)</b>	<ul style="list-style-type: none"><li>• 25,00 m<sup>2</sup> - 1 stuk</li></ul>
<b>Totale oppervlakte</b>	25,00 m <sup>2</sup>
<b>Identificatiemethode</b>	Een monstername door de asbestdeskundige met laboanalyse door een asbestlabo.
<b>Destructieve handeling voor identificatie</b>	Nee
<b>Opmerking</b>	De hoeveelheid is een benadering op basis van opmetingen ter plaatse. Hieraan kunnen evenwel geen rechten worden ontleend.

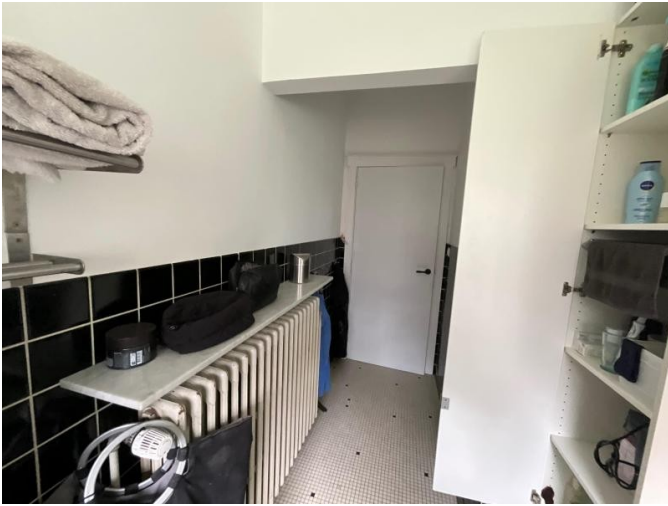
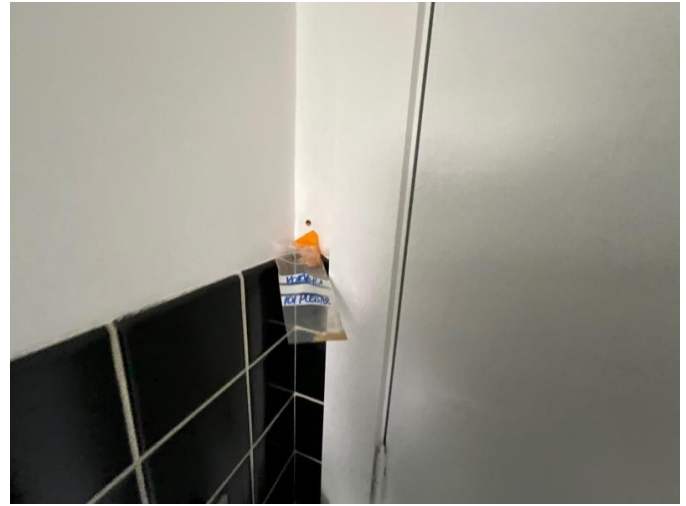
## Fiche 11: Wanden: pleisterwerk.

Geen asbest

#	Type	Referentie	Resultaat
11.1	Mengmonster	101	Geen asbest

<b>Beschrijving</b>	Wanden: pleisterwerk.
<b>Omgeving</b>	Binnen
<b>Primaire drager</b>	Binnenwand
<b>Bindmiddel van materiaal</b>	Gips - kalk
<b>Gebondenheid op basis van bindmiddel</b>	Niet-hechtgebonden
<b>Hoeveelheid (oppervlakte - dikte - aantal)</b>	• 350,00 m <sup>2</sup> - 1,00 cm - 1 stuk
<b>Totaal volume</b>	3,50 m <sup>3</sup>
<b>Identificatiemethode</b>	Een monstername door de asbestdeskundige met laboanalyse door een asbestlabo.
<b>Destructieve handeling voor identificatie</b>	Nee
<b>Opmerking</b>	<p>De hoeveelheid is een benadering op basis van opmetingen ter plaatse. Hieraan kunnen evenwel geen rechten worden ontleend.</p> <p>In de stookruimte kon er geen staal worden genomen van het pleister aan de wanden, daar dit in de ondergrondse garage was en daar is er cementering.</p>
