Over dit attest

Zone 1: Hoofdgebouw

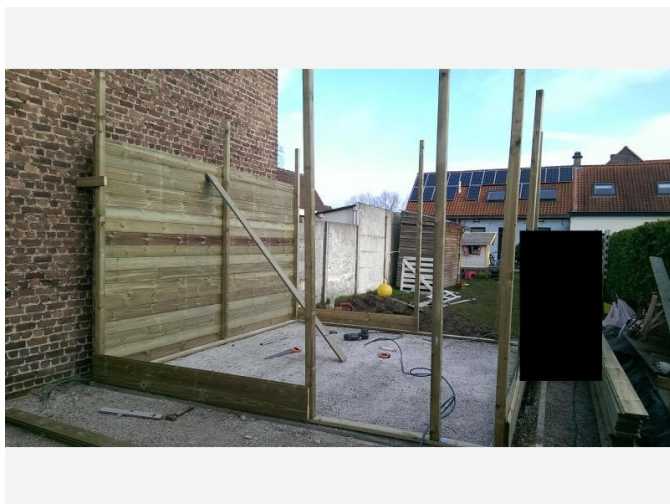
Situeringfoto

Uitgesloten van inspectie

Bouwjaar: 2012

Constructies gebouwd vanaf 2001 moeten niet onderzocht worden

Opmerking	Deze werd geplaatst na 2001
-----------	-----------------------------

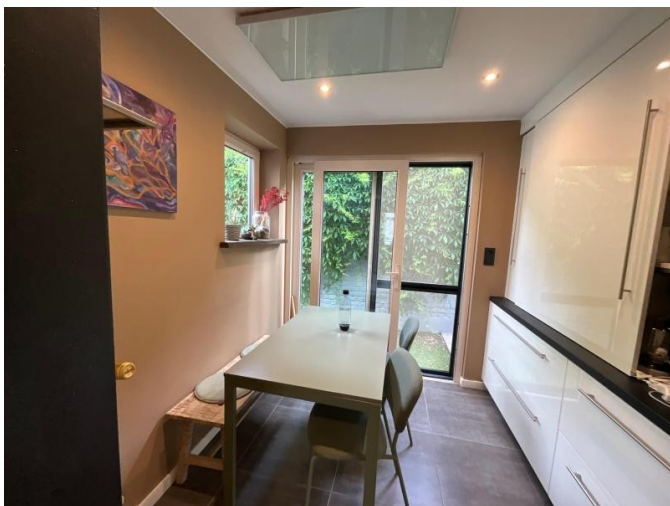
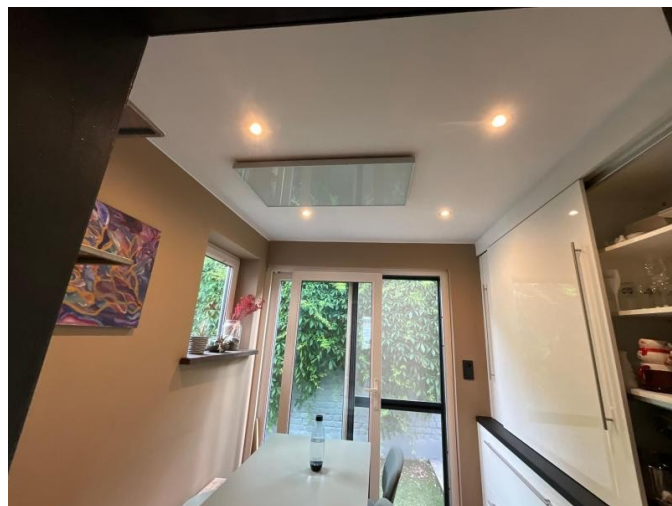
Informatie over een niet-asbestverdacht materiaal

Verschillende plafonds bestaan uit beplating en/of lambriseringen welke niet-asbest-verdacht zijn. Binnen het kader van een niet-destructief onderzoek konden de achterliggende lagen niet worden geanalyseerd. Enkel door deze te verwijderen of door een destructief onderzoek kunnen de achterliggende lagen geanalyseerd worden. Bij vernieuwing van deze binnenschil wordt aanbevolen om nieuw monstername te laten nemen.

Basis voor advies	De asbestdeskundige beoordeelt het materiaal als niet-asbestverdacht.
Primaire drager	Plafond

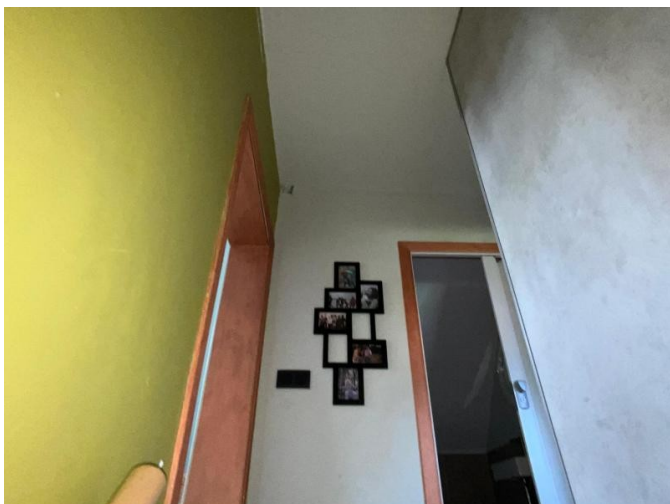
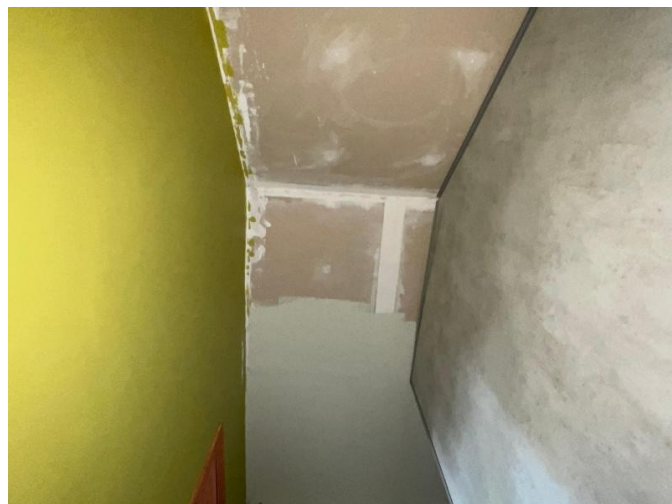
Informatie over een niet-asbestverdacht materiaal

Verschillende plafonds bestaan uit gipskartonbeplating. Binnen het kader van een niet-destructief onderzoek konden de achterliggende lagen niet worden geanalyseerd. Enkel door deze te verwijderen of door een destructief onderzoek kunnen de achterliggende lagen geanalyseerd worden. De smeerlagen tussen de gipskartonplaten konden niet worden vastgesteld, en dienen bij sanering bemonsterd te worden ingeval er twijfel is dat ze aangebracht zijn voor 2001. Bij vernieuwing van deze binnenschil wordt aanbevolen om nieuw monsternamen te laten nemen.

Basis voor advies	De asbestdeskundige beoordeelt het materiaal als niet-asbestverdacht.
Primaire drager	Plafond

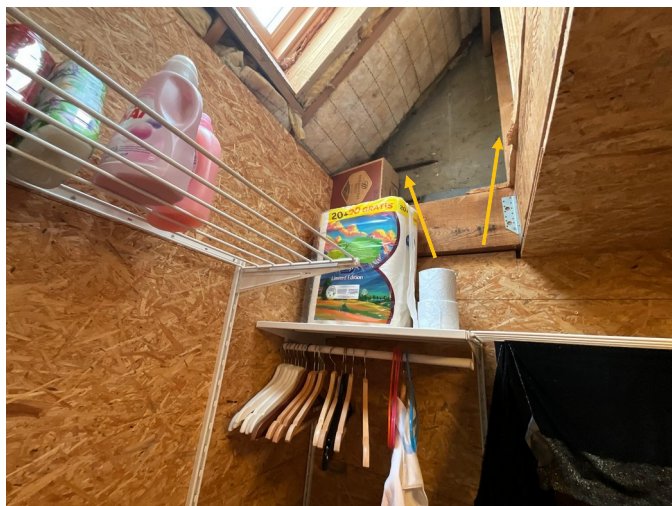
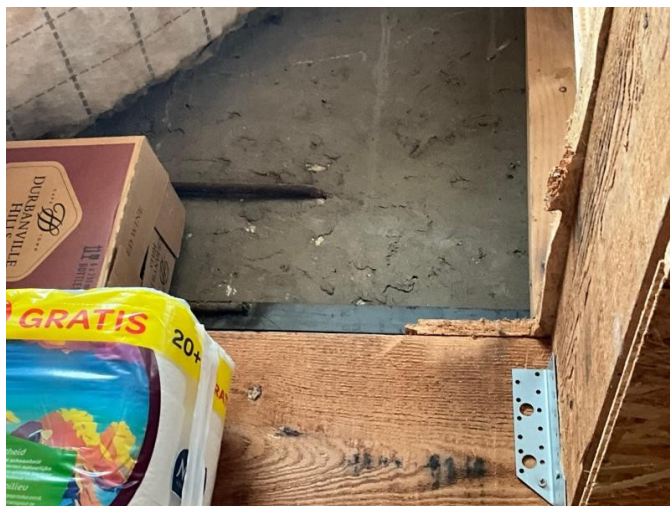
Fiche 4: Wanden: Cementering

Geen asbest

#	Type	Referentie	Resultaat
4.1	Mengmonster	102	Geen asbest

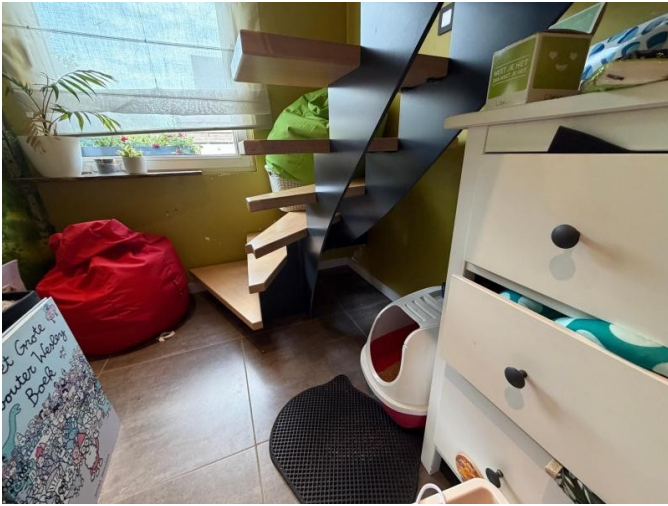
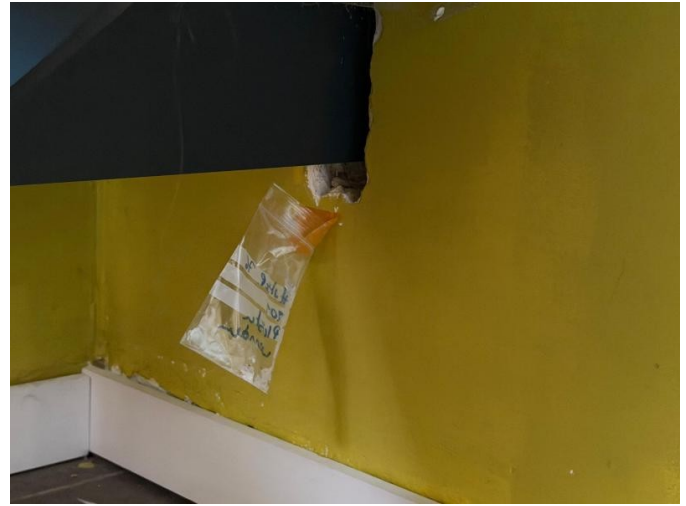
Fiche 5: Wanden: pleisterwerk

Geen asbest

#	Type	Referentie	Resultaat
5.1	Mengmonster	101	Geen asbest

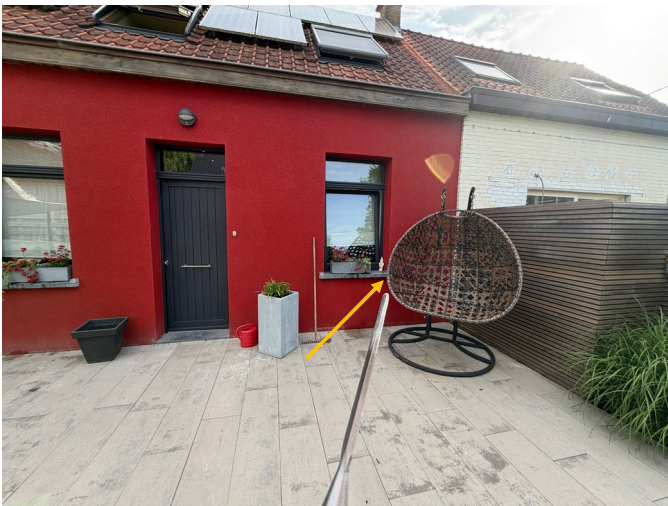
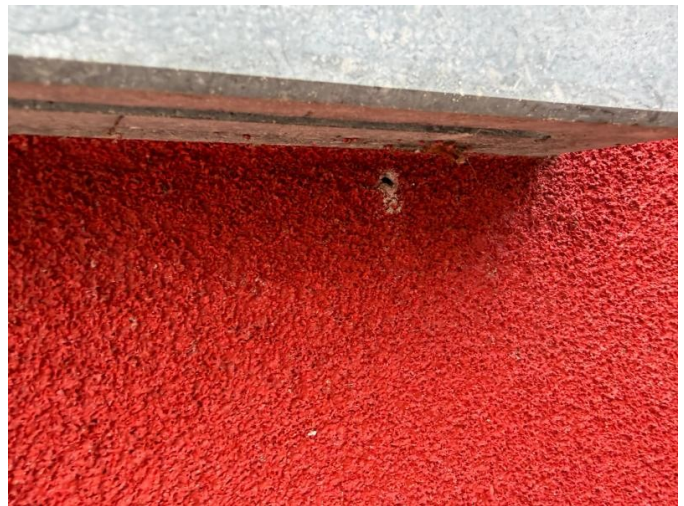
Fiche 6: Buitenschil: crepi / cementering

Geen asbest

#	Type	Referentie	Resultaat
6.1	Mengmonster	703	Geen asbest

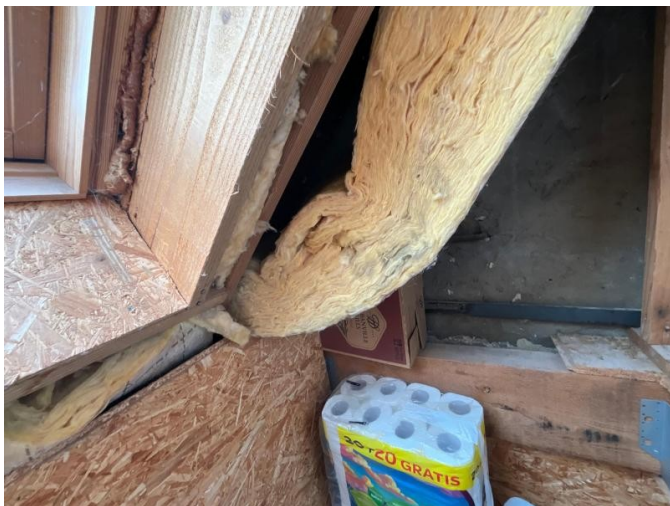
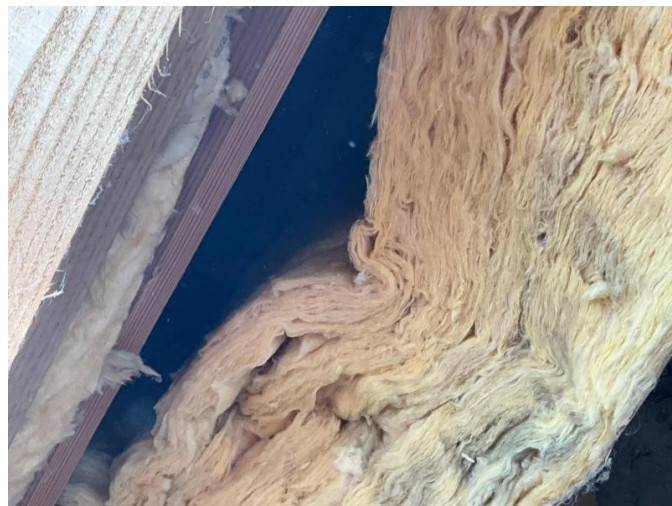
Beschrijving	Notitie	Terug te vinden op plannen
Fiche 7: Onderdak in hout	Het onderdak werd geïnspecteerd en er werd vastgesteld dat het uit hout bestaat.	Plan 1.6: Schema dakplan
Fiche 8: Onderdak in kunststof	Het onderdak werd geïnspecteerd en er werd vastgesteld dat het uit kunststof bestaat. Er kon slechts heel moeilijk een dakpan gelift worden, daaronder werd een doek gevoeld. Let wel op dat het dak slechts plaatselijk onderzocht werd.	Plan 1.6: Schema dakplan
Fiche 9: Materialen aan de stookketel	-	-
Fiche 10: EPDM dakbedekking	Tijdens de inspectie kon enkel de bovenste laag worden vastgesteld. Dit geeft enkel een indicatie van de asbestveilige toestand van de bovenste laag. Bij sloop of grondige (renovatie) werken en bij het (plaatselijk) verwijderen van de dakbedekking dienen steeds bijkomende stalen te worden genomen van elke onderliggende laag die niet tijdens de monsternames konden worden aangetroffen vanwege het niet-destructief karakter van het onderzoek.	Plan 1.5: Schema dakplan

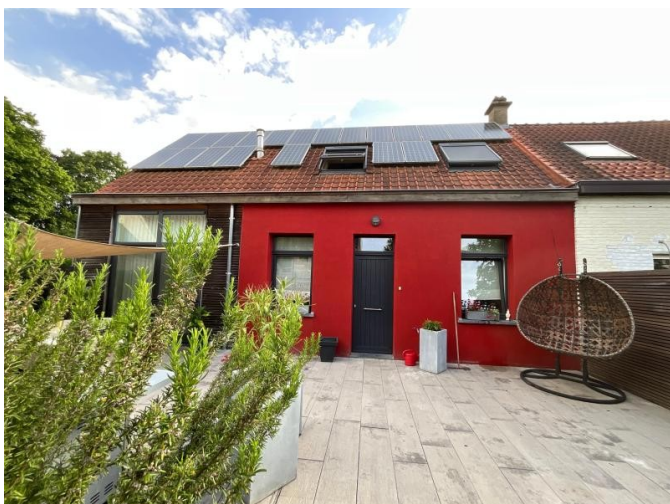
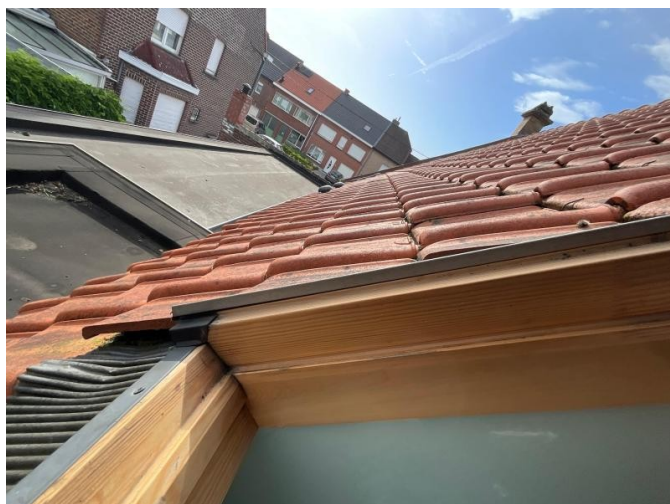
Fiche 11: Dakpannen	Het dak bestaat uit dakpannen.	Plan 1.5: Schema dakplan
