# Asbestinventarisatetest

Keizervest 72, 9000 Gent

Attestnummer : 20260408-000086.000

Uitgegeven op : 08.04.2026

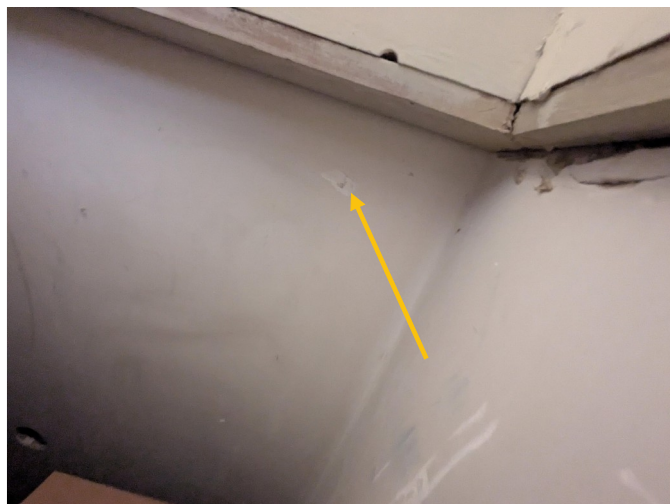
# Fiche 1: Pleister Plafond

Geen asbest

#	Type	Referentie	Resultaat
1.1	Mengmonster	MM01: Pleister Plafond	Geen asbest

<b>Beschrijving</b>	Pleister Plafond
<b>Omgeving</b>	Binnen
<b>Primaire drager</b>	Plafond
<b>Bindmiddel van materiaal</b>	Gips - kalk
<b>Gebondenheid op basis van bindmiddel</b>	Niet-hechtgebonden
<b>Hoeveelheid (oppervlakte - dikte - aantal)</b>	• 100,00 m <sup>2</sup> - 1,00 cm - 1 stuk
<b>Totaal volume</b>	1,00 m <sup>3</sup>
<b>Identificatiemethode</b>	Een monstername door de asbestdeskundige met laboanalyse door een asbestlabo.
<b>Destructieve handeling voor identificatie</b>	Nee

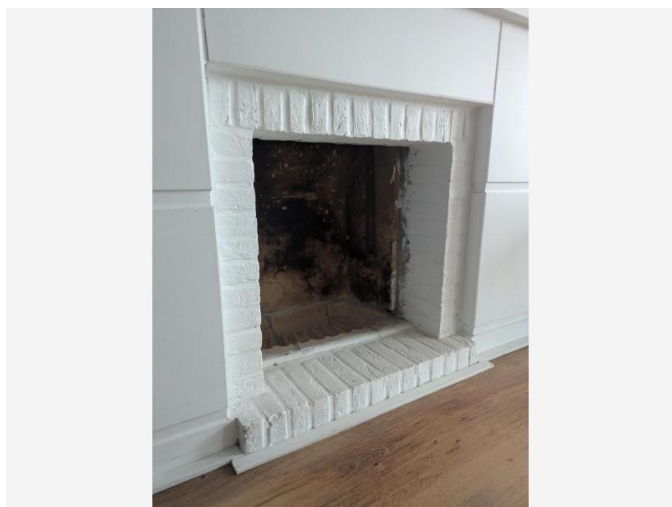
## Fiche 3: Rookgaskanaal

Beschrijving	Notitie	Terug te vinden op plannen
Fiche 3: Rookgaskanaal	Er is een openhaard aanwezig. Het rookgaskanaal is niet waarneembaar.	-
Fiche 4: Lift	Lift behoort tot de gemene delen. Werd niet opgenomen in dit attest.	-
Fiche 5: Onderdak	Het gaat om een appartement. Er bevinden zich nog 2 appartementen boven de vierde verdieping.	-
