Asbestinventarisatetest

Sint-Annastraat 50, 9500 Geraardsbergen

Attestnummer : **20240814-000364.000**

Uitgegeven op : **14.08.2024**

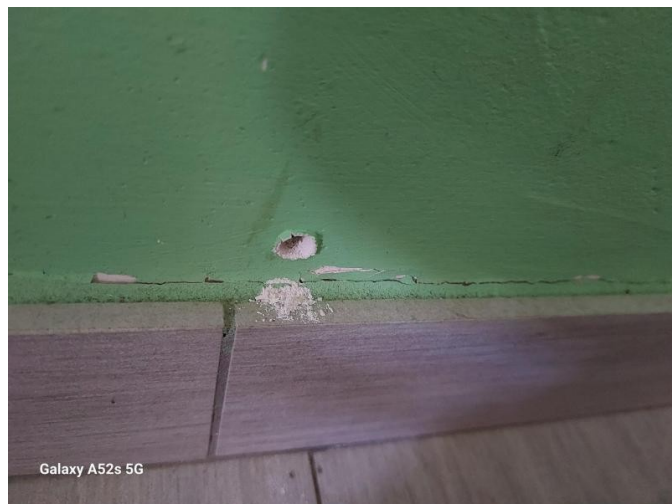
Geen asbest

#	Type	Referentie	Resultaat
3.1	Mengmonster	P051	Geen asbest

Beschrijving	pleisterwerk gelijkvloers en verdiep +1
Omgeving	Binnen
Primaire drager	Binnenwand
Bindmiddel van materiaal	Gips - kalk
Gebondenheid op basis van bindmiddel	Niet-hechtgebonden
Hoeveelheid (oppervlakte - dikte - aantal)	• 25,00 m ² - 0,30 cm - 1 stuk
Totaal volume	0,075 m ³
Identificatiemethode	Vaststelling met monsternamen
Destructieve handeling voor identificatie	Nee

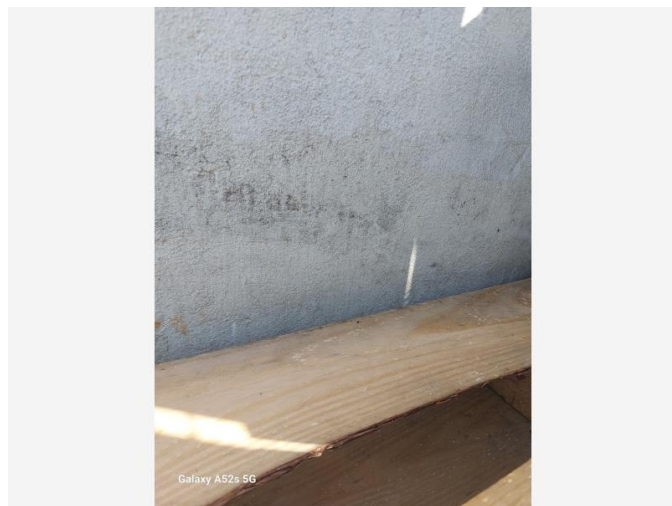
Fiche 4: crepi op achtergevel

Geen asbest

#	Type	Referentie	Resultaat
4.1	Puntmonster	P053	Geen asbest

Beschrijving	crepi op achtergevel
Omgeving	Buiten
Primaire drager	Wand buitenschil
Bindmiddel van materiaal	Cement
Gebondenheid op basis van bindmiddel	Hecht
Hoeveelheid (gewicht - aantal)	<ul style="list-style-type: none">• 250,00 kg - 1 stuk
Totaal gewicht	250,00 kg
Identificatiemethode	Vaststelling met monstername
Destructieve handeling voor identificatie	Nee
