Asbestinventarisatetest

Sint-Simonstraat 23, 9050 Gent

Attestnummer : 20230304-000083.000

Uitgegeven op : 04.03.2023

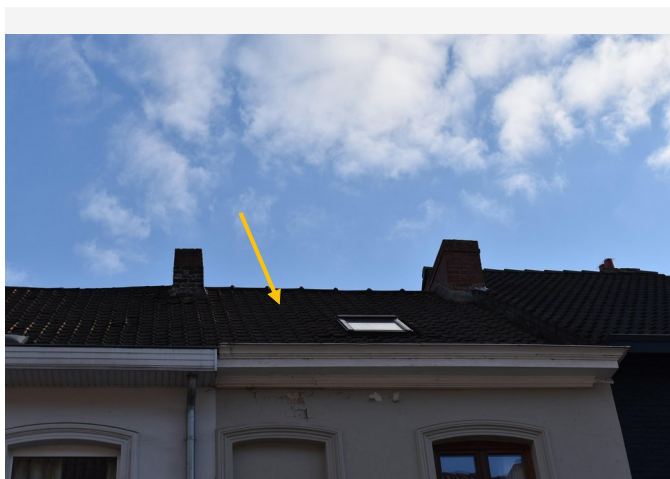
Vrije foto

Onderdak niet te controleren, dakpannen niet op te tillen aan dakramen. Bij werken dient destructief onderzoek verricht te worden, om na te zien of eventueel asbesthoudende onderdakplaat aanwezig is. In PID niks terug te vinden van dakvernieuwing, ook geen facturen van eventuele dakwerken. Grote kans op aanwezigheid asbesthoudende onderdakplaat.

Identificatiemethode	Redelijk vermoeden
Primaire drager	Schuin dak
(Asbest)materiaal	Dak- en gevelbekleding - Plaat
Bindmiddel	Cement
Gebondenheid bindmiddel	Hecht

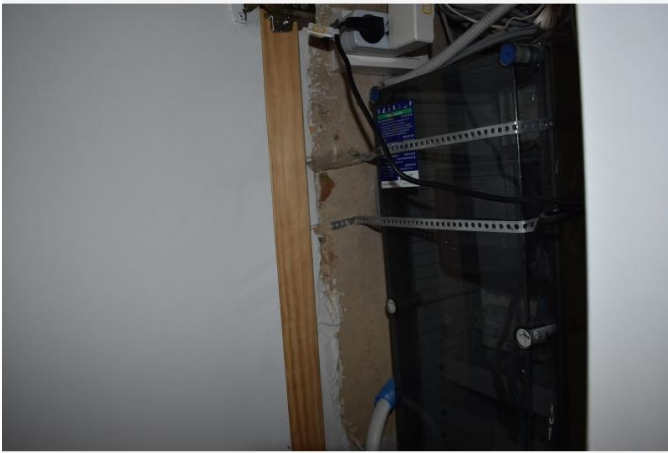
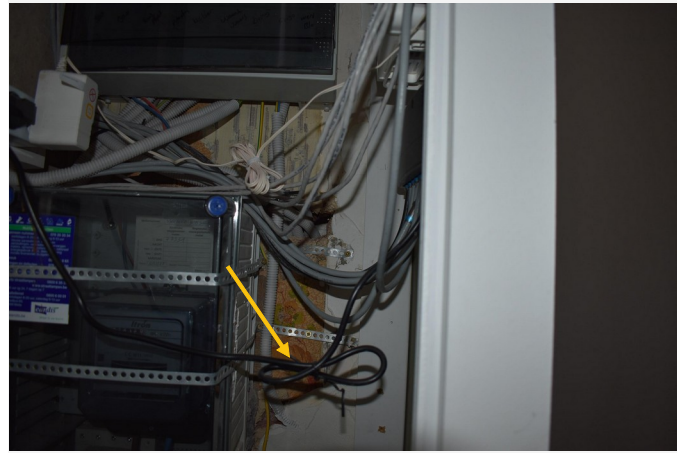
Fiche 2: Pleister muren

Geen asbest

#	Type	Referentie	Resultaat
2.1	Mengmonster	ZW-2023-1884-A1	Geen asbest

Beschrijving	Pleister muren
Omgeving	Binnen
Primaire drager	Binnenwand

Bindmiddel van materiaal	Gips - kalk
Gebondenheid op basis van bindmiddel	Niet-hechtgebonden
Hoeveelheid (oppervlakte - dikte - aantal)	• 250,00 m ² - 1,00 cm - 1 stuk
Totaal volume	2,50 m ³
Identificatiemethode	Vaststelling met monstername
Destructieve handeling voor identificatie	Nee
Opmerking	Woning volledig gerenoveerd.
