# Asbestinventarisatetest

Ten Edestraat 80, 9810 Nazareth-De Pinte

Attestnummer : 20260616-000055.000

**Asbestveilig** (maar mogelijk niet asbestvrij)

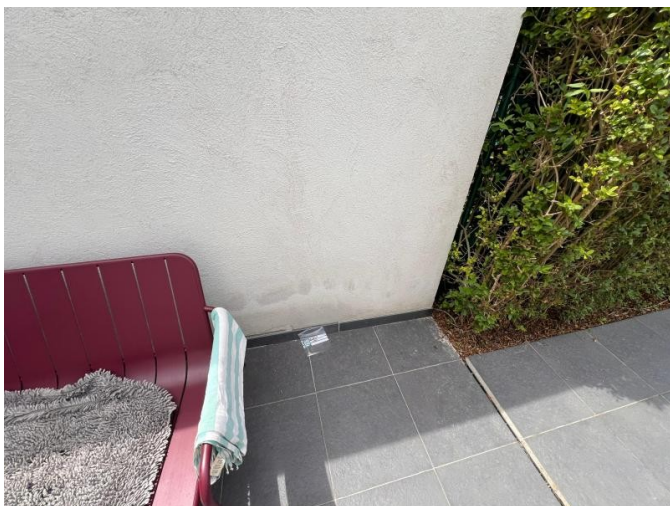
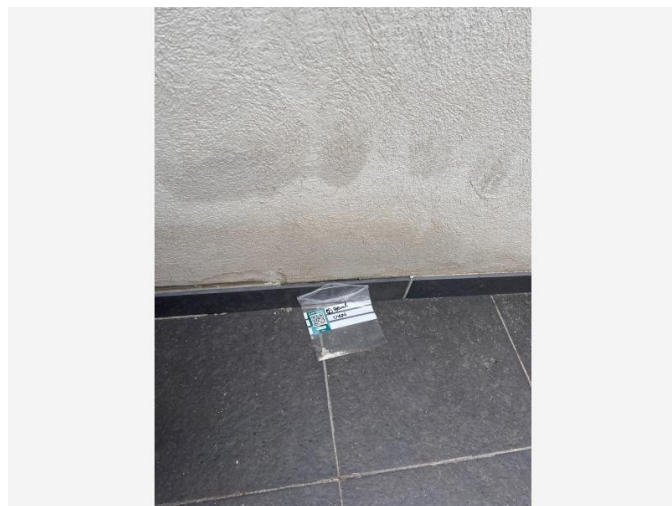
# Fiche 1: crepi buitengevel

Geen asbest

| # | Type | Referentie | Resultaat |
|---|---|---|---|
| 1.1 | Mengmonster | 2 | Geen asbest |

| <b>Bindmiddel van materiaal</b> | Cement |
| <b>Gebondenheid op basis van bindmiddel</b> | Hecht |

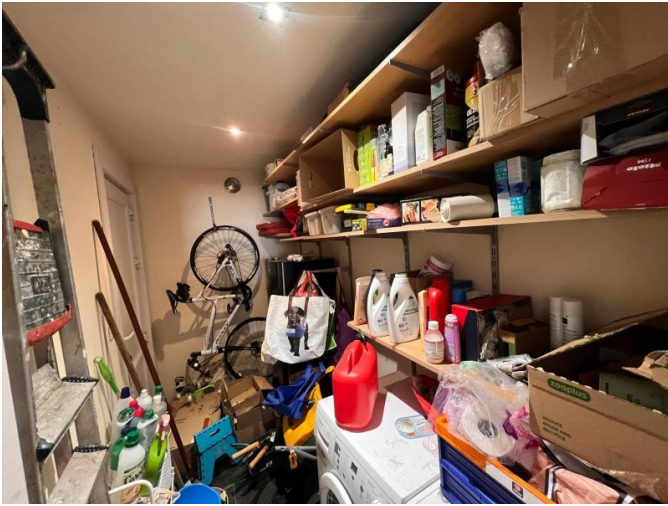
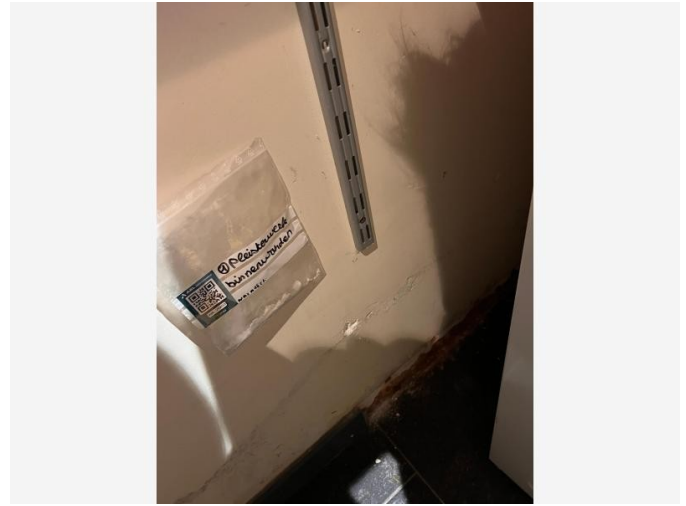
## Fiche 2: Pleisterwerk binnenwanden

Geen asbest

| # | Type | Referentie | Resultaat |
|---|---|---|---|
| 2.1 | Mengmonster | 1 | Geen asbest |

| <b>Bindmiddel van materiaal</b> | Gips - kalk |
| <b>Gebondenheid op basis van bindmiddel</b> | Niet-hechtgebonden |

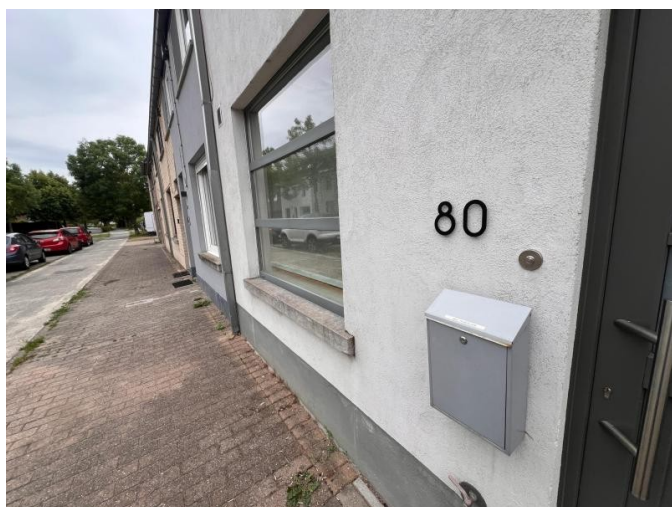
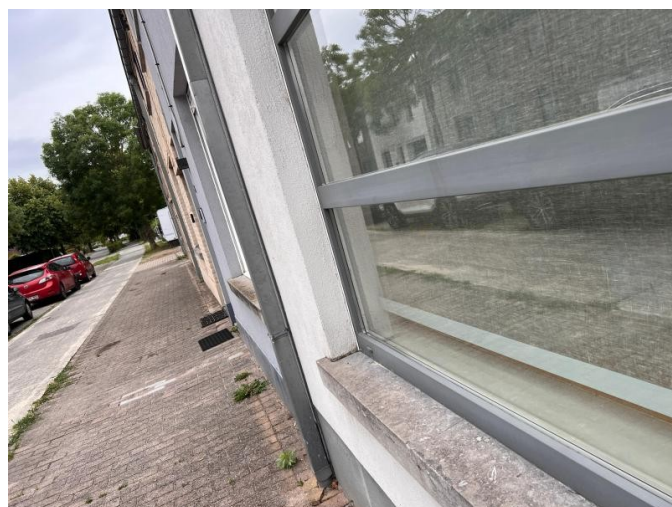
### Fiche 3: Afdichtingsmateriaal (mastiek, kit, ...) aan schrijnwerk

| Beschrijving | Notitie | Terug te vinden op plannen |
|---|---|---|
| Fiche 3: Afdichtingsmateriaal (mastiek, kit, ...) aan schrijnwerk | - | - |

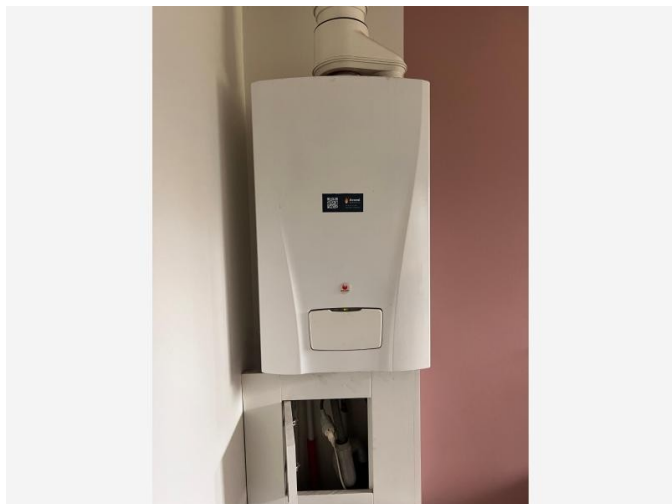
### Fiche 9: Materialen aan de stookketel (dichtingen, isolerend materiaal, ...)

| Beschrijving | Notitie | Terug te vinden op plannen |
|---|---|---|
| Fiche 9: Materialen aan de stookketel (dichtingen, isolerend materiaal, ...) | - | - |
