Asbestinventarisatetest

Hospitaalstraat 48, 9620 Zottegem

Attestnummer : 20241202-000166.000

Niet-asbestveilig

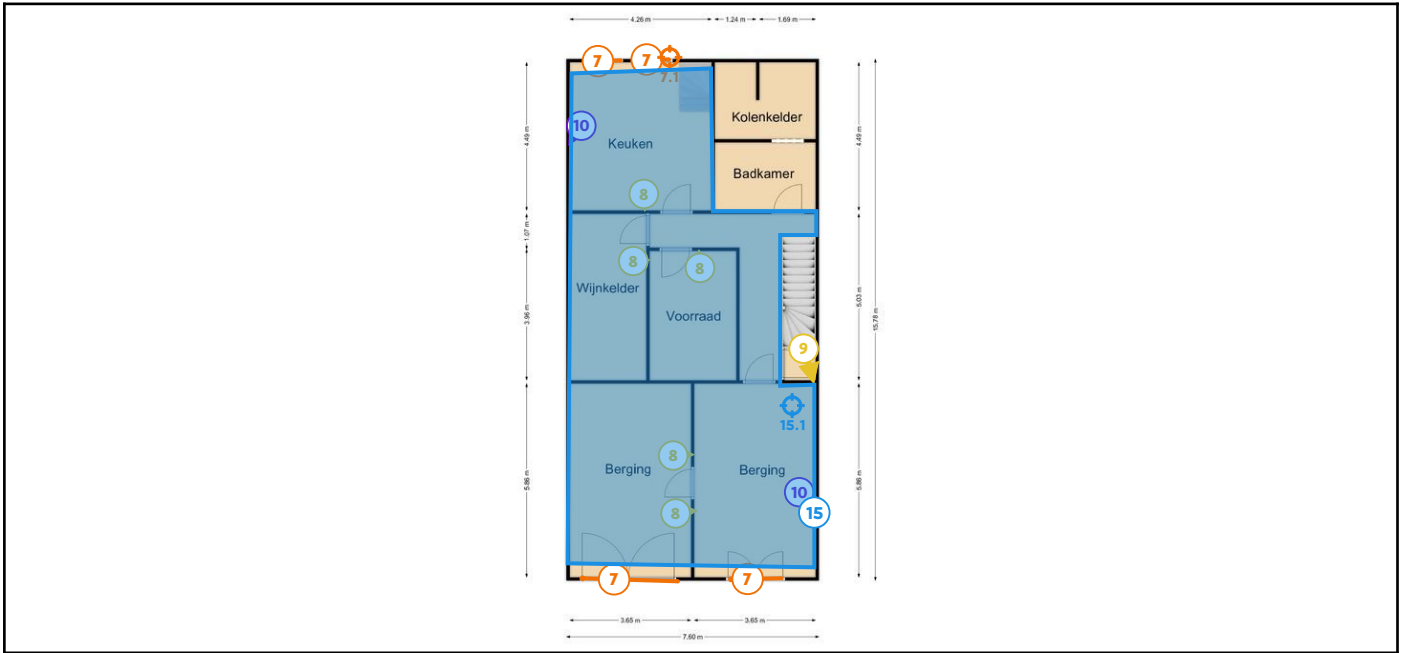
Plan 1.1: Kelder plan

Beschrijving	Type	Actie
7. Mastiek buitenschrijnwerk	Asbestmateriaal	Verwijderen
7.1 Code: 20241126HOS48S1	Puntmonster	-
8. Bakeliet schakelaars en stopcontacten	Asbestmateriaal	Zorgvuldig beheren
9. Afvoerbuis	Asbestmateriaal	Zorgvuldig beheren
10. Gaskachel	Advies	-
15. Pleisterwerk plafonds	Geen asbest	-
15.1 Code: 20241126HOS48S4	Mengmonster	-

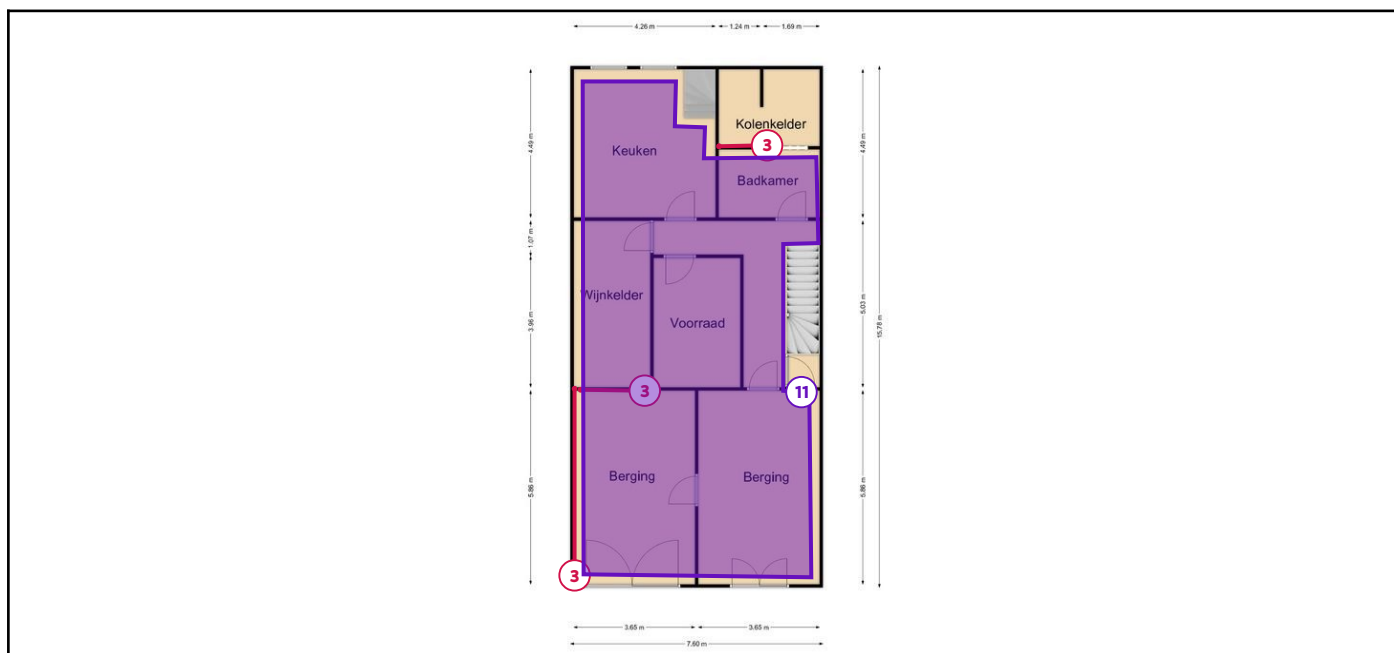
Plan 1.2: Kelder plan

Beschrijving	Type	Actie
3. Picalplaat	Asbestmateriaal	Dringend verwijderen
11. Tegellijm vloer en wandtegels	Advies	-

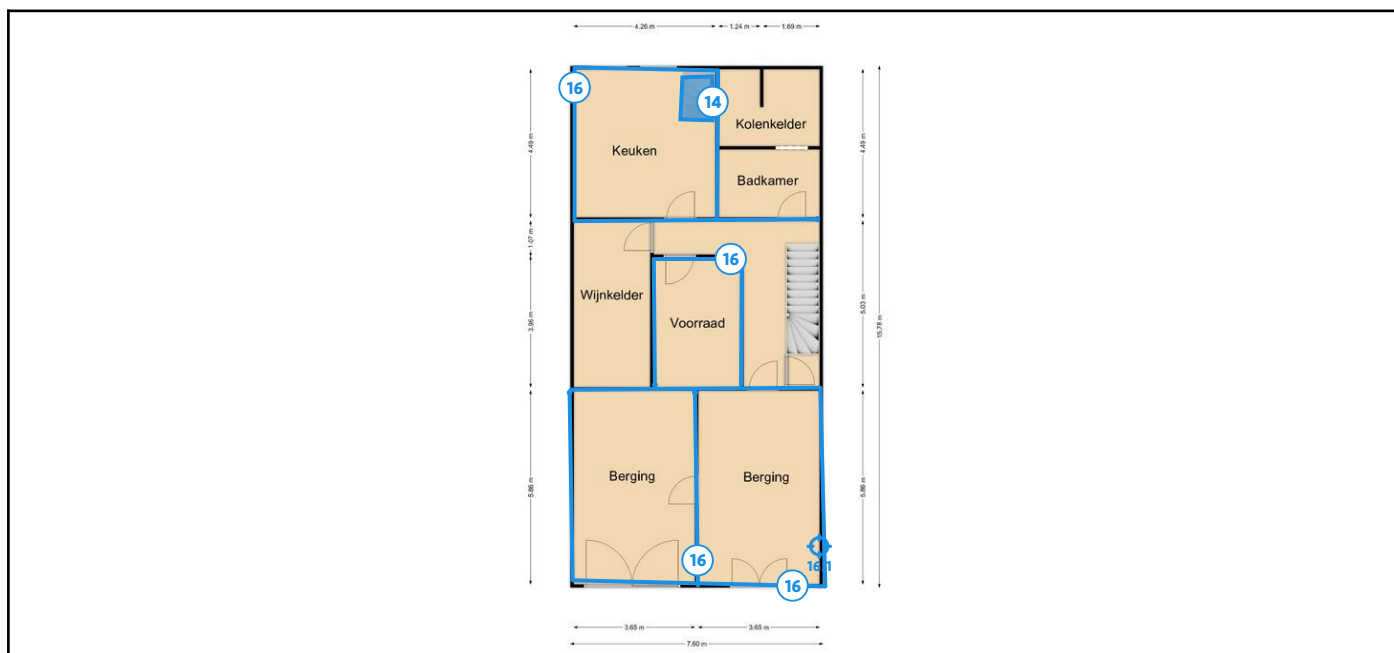
Plan 1.3: Kelder plan

Beschrijving	Type	Actie
14. Vinyl vloer	Geen asbest	-
16. Pleisterwerk muren	Geen asbest	-
16.1 Code: 20241126HOS4853	Mengmonster	-

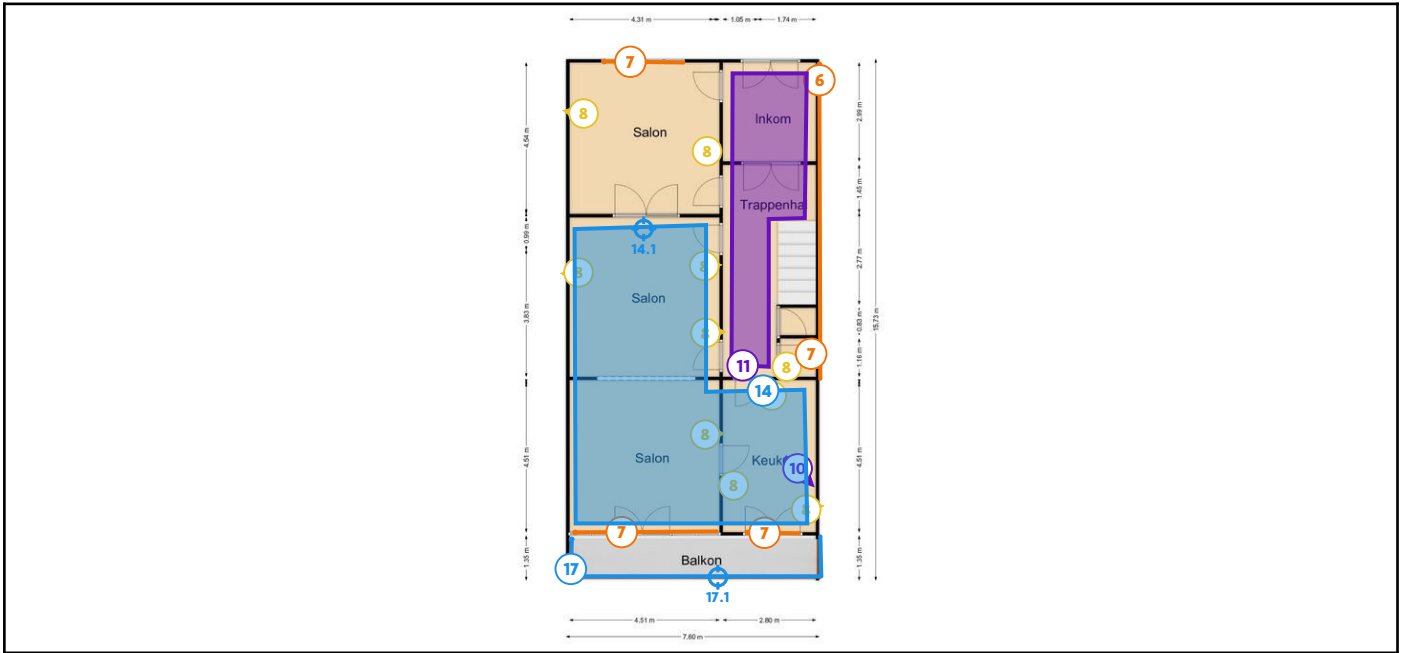
Plan 1.4: Gelijkvloers plan

Beschrijving	Type	Actie
6. Gevelbekleding in asbestleien	Asbestmateriaal	Verwijderen
7. Mastiek buitenschrijnwerk	Asbestmateriaal	Verwijderen
8. Bakeliet schakelaars en stopcontacten	Asbestmateriaal	Zorgvuldig beheren
10. Gaskachel	Advies	-
11. Tegellijm vloer en wandtegels	Advies	-
14. Vinyl vloer	Geen asbest	-
14.1 Code: 20241126HOS48S2	Puntmonster	-
17. Decoratieve terrasornamenten	Geen asbest	-
17.1 Code: 20241126HOS48S5	Puntmonster	-

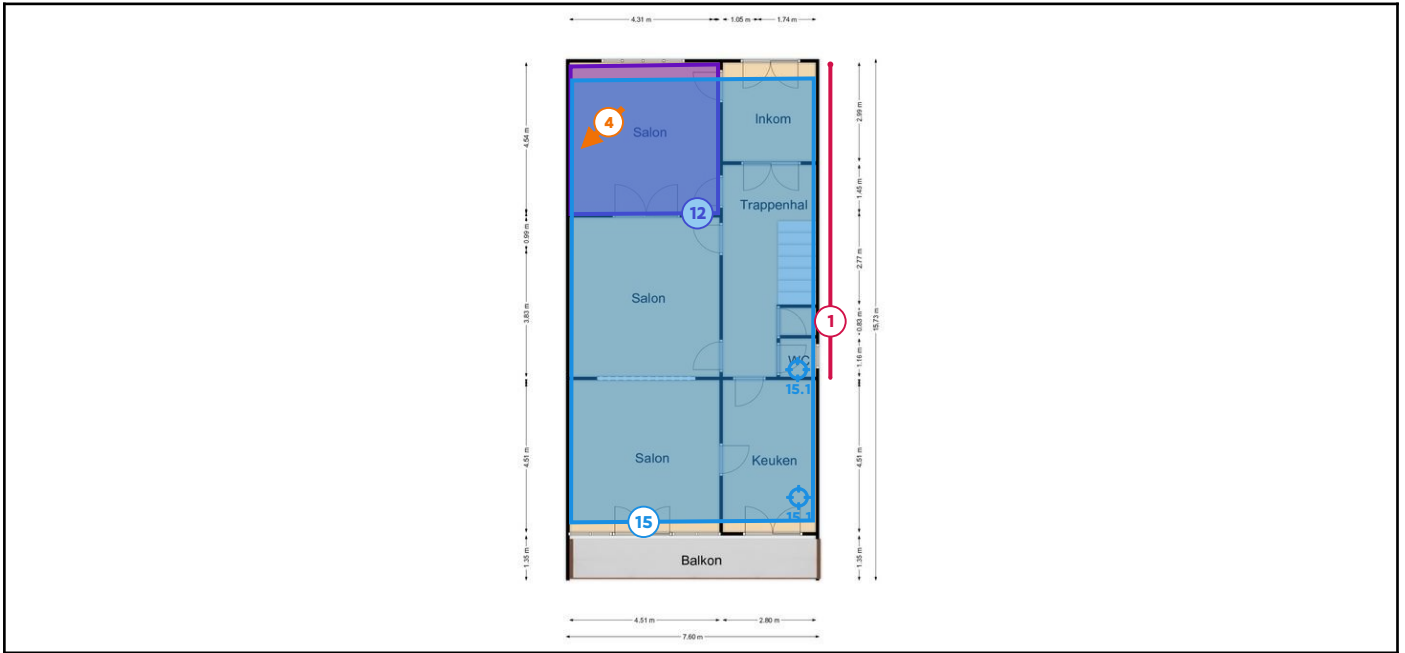
Plan 1.5: Gelijkvloers plan

Beschrijving	Type	Actie
1. Sediment in dakgoot	Asbestmateriaal	Dringend verwijderen
4. Rookgaskanaal	Asbestmateriaal	Verwijderen
12. Parketlijm	Advies	-
15. Pleisterwerk plafonds	Geen asbest	-
15.1 Code: 20241126HOS4854	Mengmonster	-

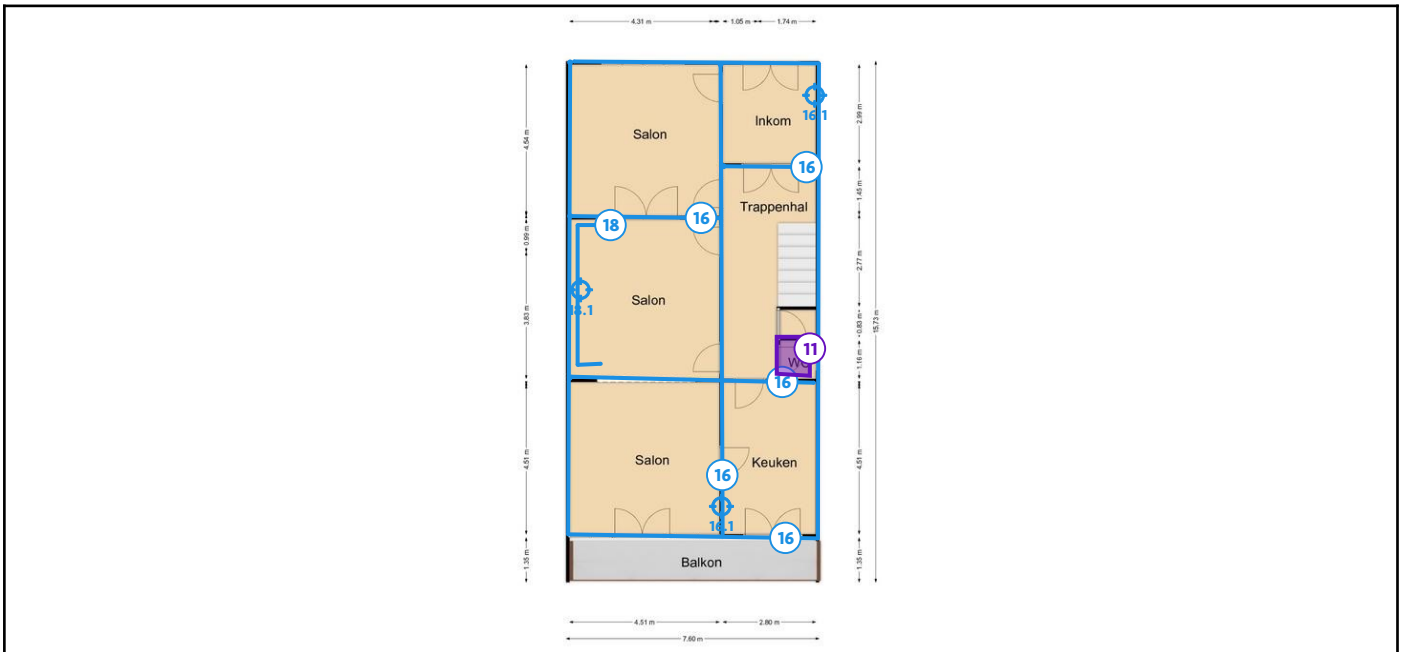
Plan 1.6: Gelijkvloers plan

Beschrijving	Type	Actie
11. Tegelijm vloer en wandtegels	Advies	-
16. Pleisterwerk muren	Geen asbest	-
16.1 Code: 20241126HOS48S3	Mengmonster	-
18. Lambrisering	Geen asbest	-
18.1 Code: 20241126HOS48S6	Puntmonster	-

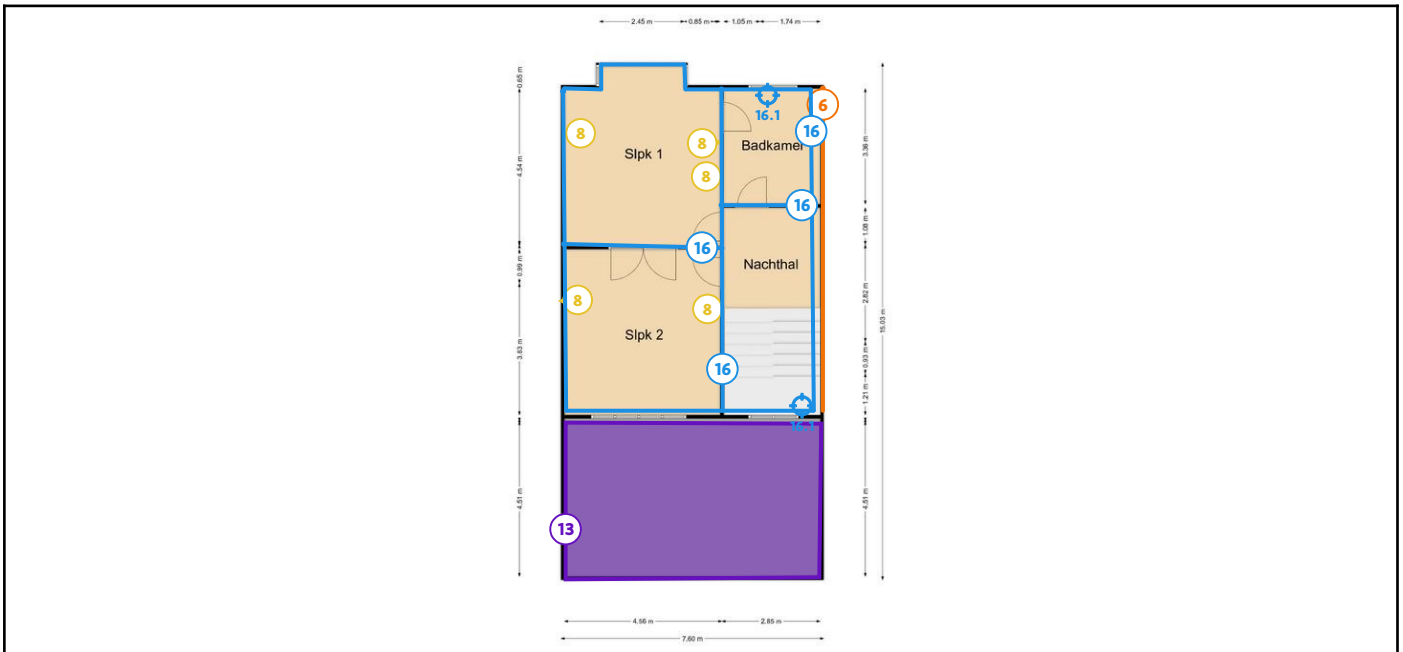
Plan 1.7: Verdieping +1 plan

Beschrijving	Type	Actie
6. Gevelbekleding in asbestleien	Asbestmateriaal	Verwijderen
8. Bakeliet schakelaars en stopcontacten	Asbestmateriaal	Zorgvuldig beheren
13. Dak in EPDM	Advies	-
16. Pleisterwerk muren	Geen asbest	-
16.1 Code: 20241126HOS48S3	Mengmonster	-

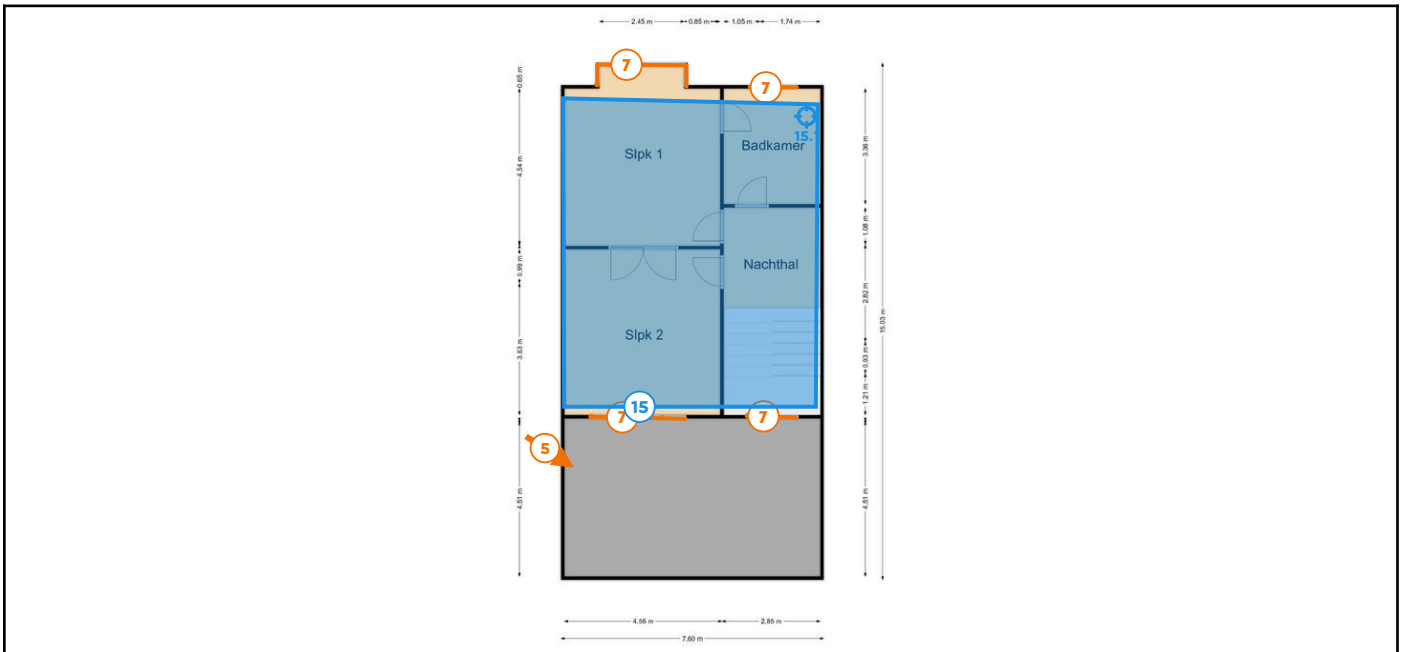
Plan 1.8: Verdieping +1 plan

Beschrijving	Type	Actie
5. Schouwhoed rookgaskanaal	Asbestmateriaal	Verwijderen
7. Mastiek buitenschrijnwerk	Asbestmateriaal	Verwijderen
15. Pleisterwerk plafonds	Geen asbest	-
15.1 Code: 20241126HOS48S4	Mengmonster	-

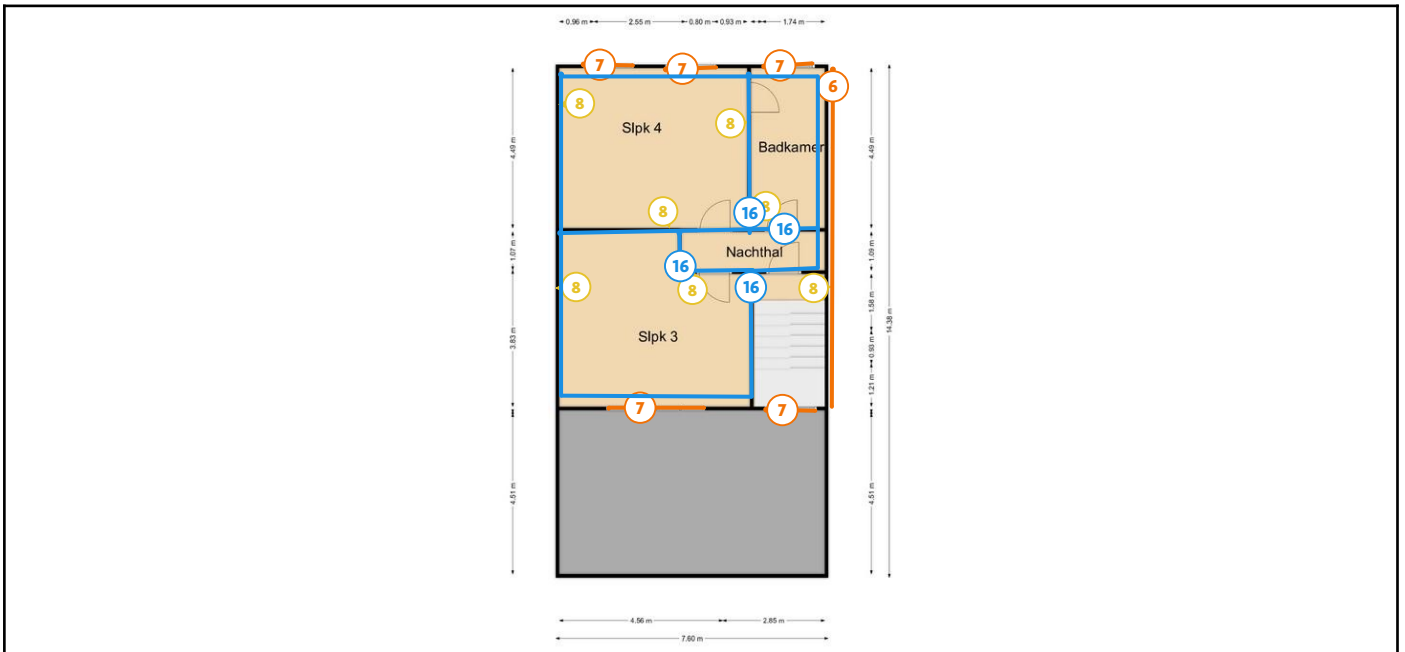
Plan 1.9: Verdieping +2 plan

Beschrijving	Type	Actie
6. Gevelbekleding in asbestleien	Asbestmateriaal	Verwijderen
7. Mastiek buitenschrijnwerk	Asbestmateriaal	Verwijderen
8. Bakeliet schakelaars en stopcontacten	Asbestmateriaal	Zorgvuldig beheren
16. Pleisterwerk muren	Geen asbest	-

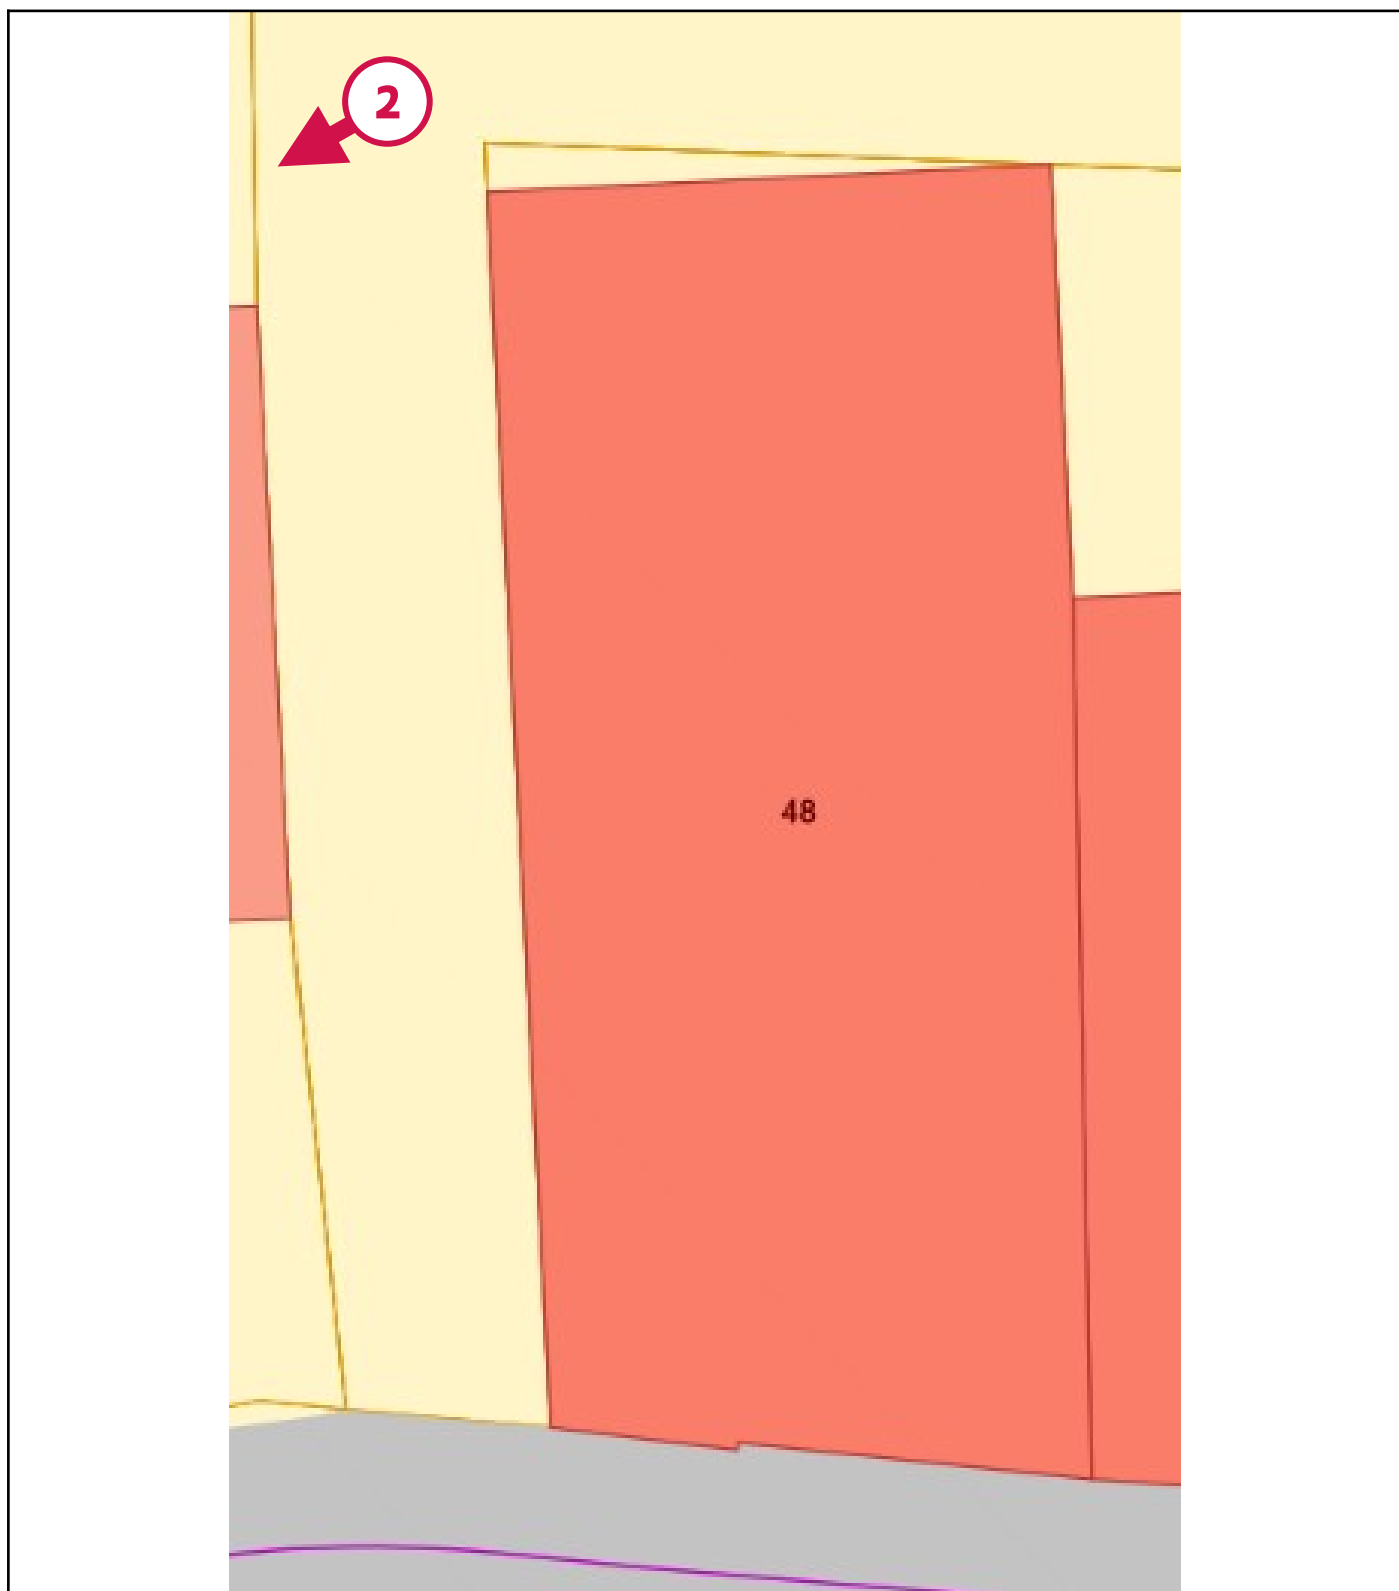
Plan 2.1: Vaststellingen buiten de constructies

2. Asbestleien

Asbestmateriaal

Dringend verwijderen

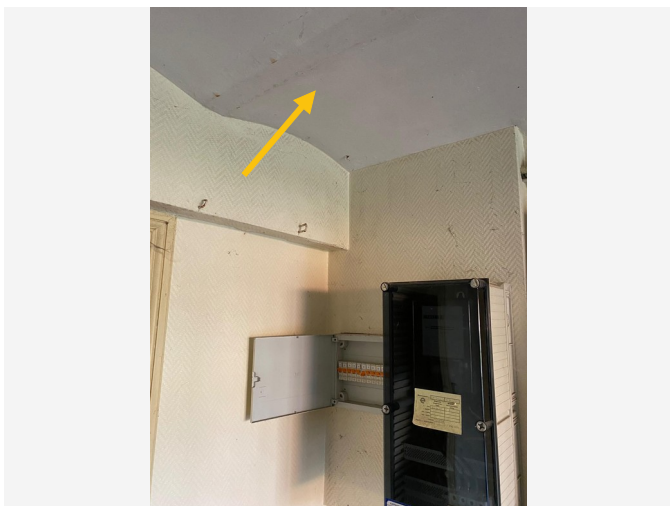
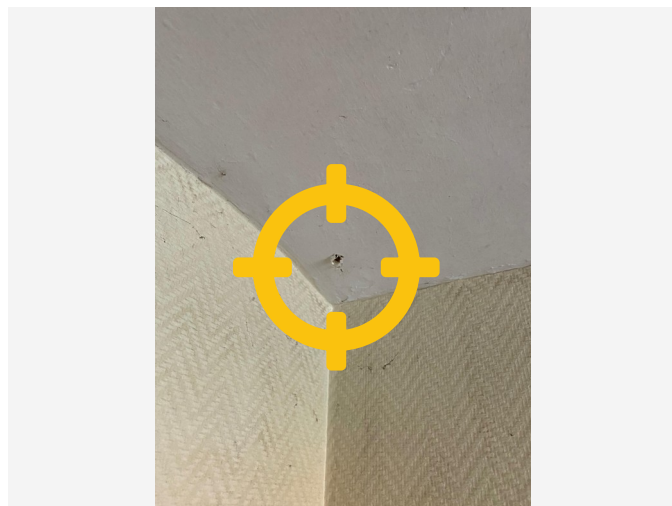
Fiche 15: Pleisterwerk plafonds

Geen asbest

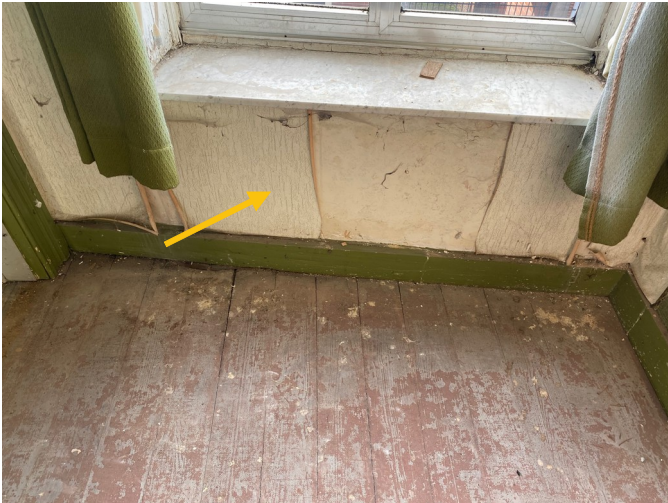
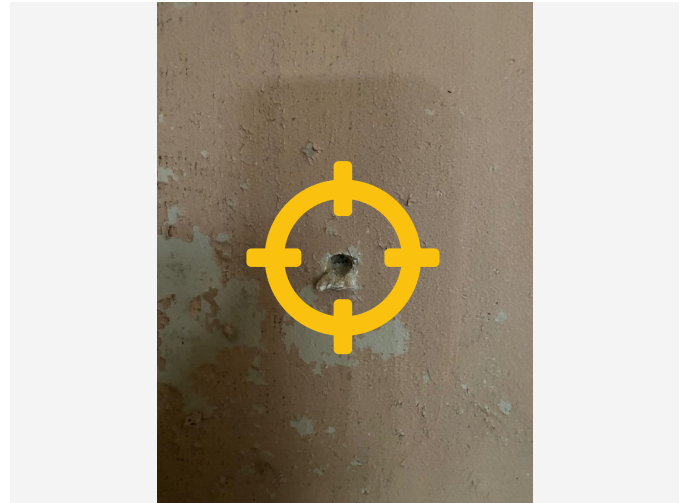
Fiche 16: Pleisterwerk muren

Geen asbest

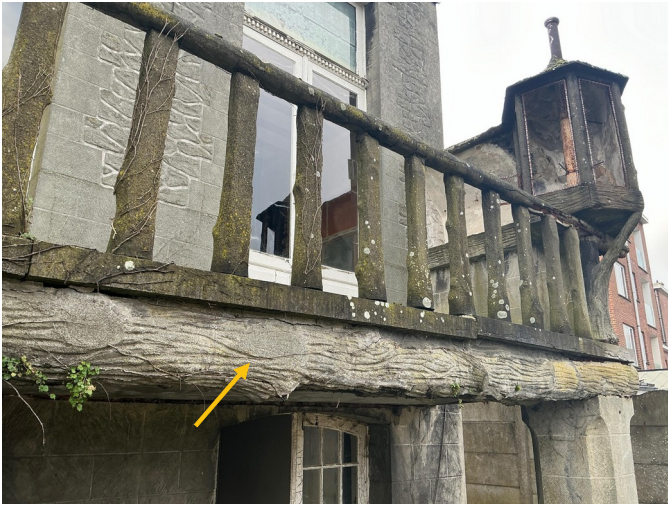
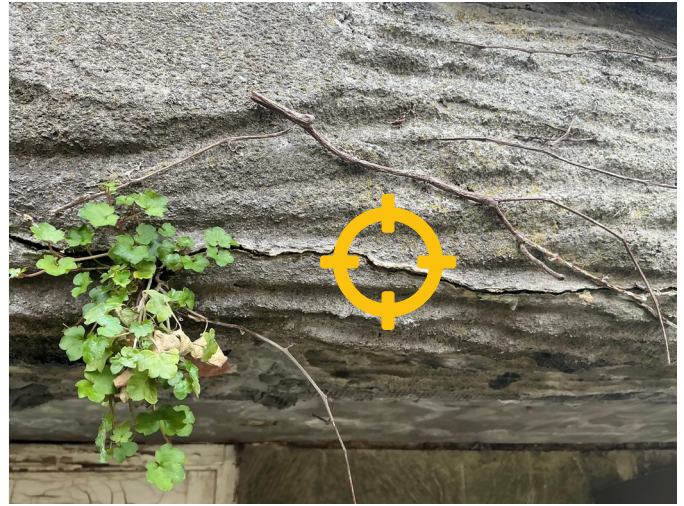
Fiche 17: Decoratieve terrasornamenten

Geen asbest

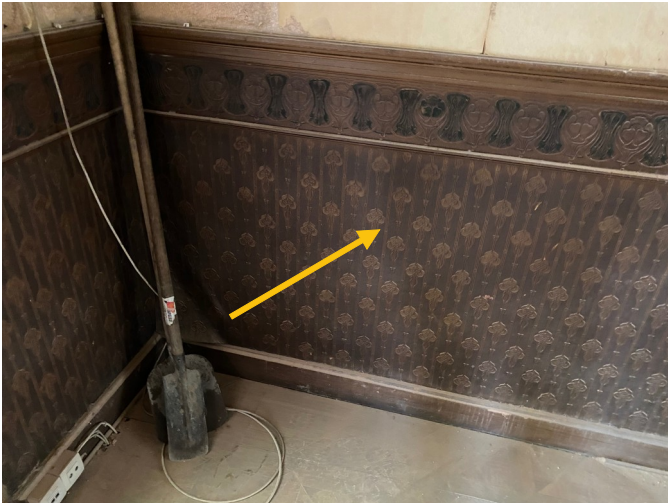
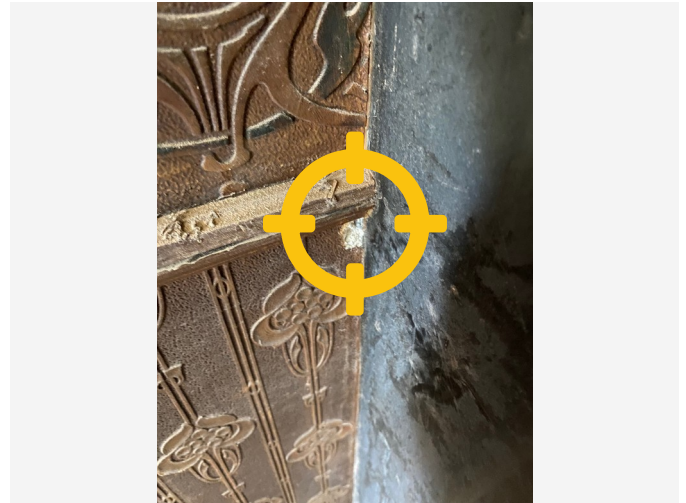
Fiche 18: Lambrisering

Geen asbest
