Asbestinventarisatetest

Ninovestraat 137, 9600 Ronse

Attestnummer : 20260105-000297.000

Uitgegeven op : 05.01.2026

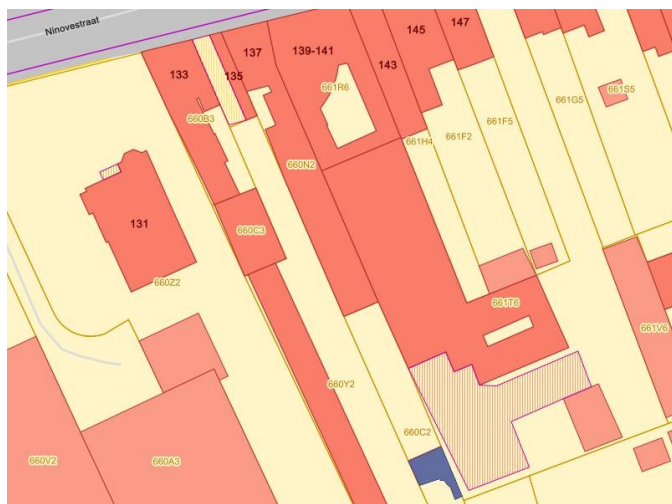
Zone 2: Koterij

- 1 Asbestmateriaal**
- 0 Beperkingen
- 0 Uitsluitingen
- 0 Roerende goederen
- 0 Puin, steenslag, (water)bodem
- 0 Adviezen
- 0 Geen asbest

Beschrijving	Type	Actie
1. Afval	Asbestmateriaal	Dringend verwijderen

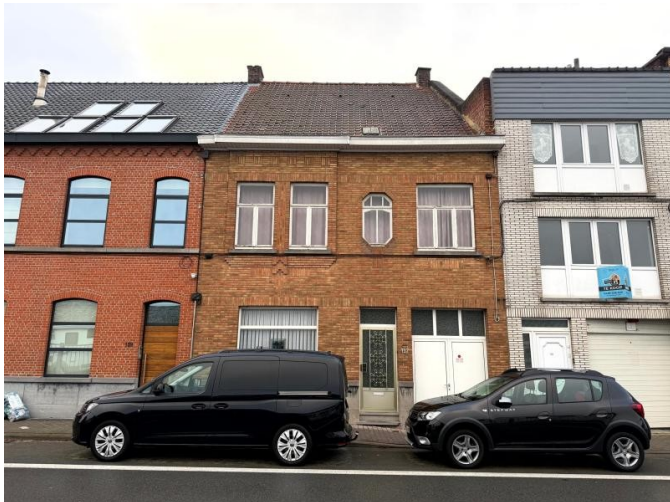
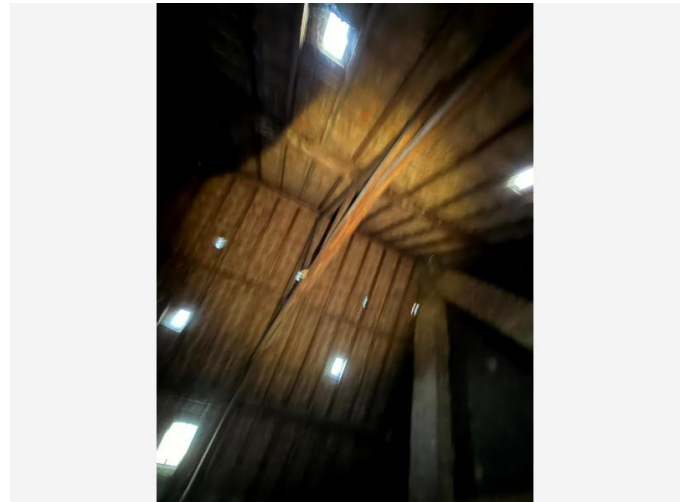
Beschrijving	Notitie	Terug te vinden op plannen
Fiche 9: Dakbedekking in dakpannen (niet verdacht)	De dakbedekking is niet-asbestverdacht.	-
Fiche 10: Mastiek	Er is geen asbestverdachte mastiek aanwezig.	-

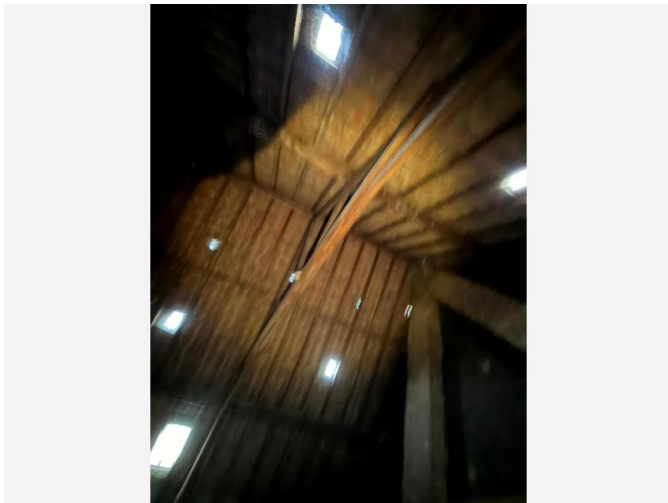
Beschrijving	Notitie	Terug te vinden op plannen
Fiche 11: Onderdak (niet-asbestverdacht)	Bij het optillen van een dakpan werd geen asbestverdacht onderdak aangetroffen. Omdat dit slechts een deel van de volledige dakconstructie betreft, is het mogelijk dat er op niet-onderzochte plaatsen toch nog een (deel van een) asbestverdacht onderdak aanwezig is. Laat dit bij werken nakijken door een bevoegd technicus.	-
Fiche 12: Liftinfrastructuur (niet aanwezig)	Er is geen liftinfrastructuur aanwezig op de inspectielocatie.	-
