Asbestinventarisatetest

Heidelaan 30, 9840 Nazareth-De Pinte

Attestnummer : 20260526-000517.000

Uitgegeven op : 26.05.2026

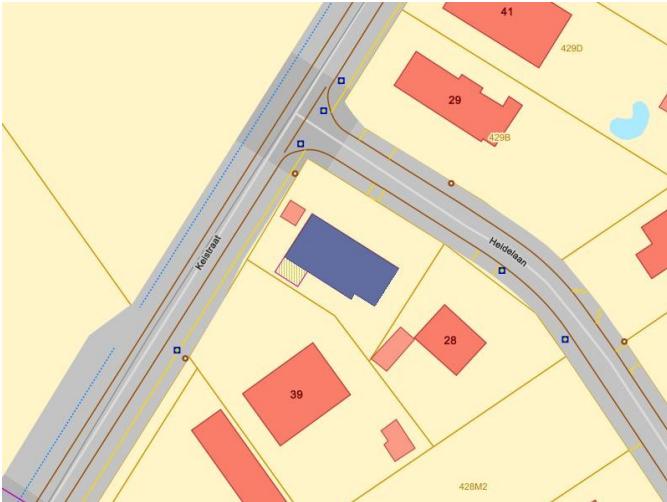
Zone 1: Hoofdgebouw

- 2 Asbestmaterialen**
- 0 Beperkingen
- 0 Uitsluitingen
- 0 Roerende goederen
- 0 Puin, steenslag, (water)bodem
- 0 Adviezen
- 1 Geen asbest**

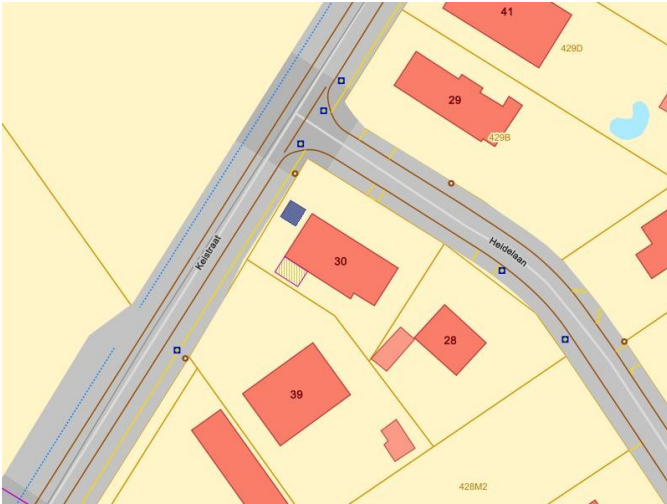
Zone 2: Tuinhuis in metaal

- 0 Asbestmaterialen
- 0 Beperkingen
- 0 Uitsluitingen
- 0 Roerende goederen
- 0 Puin, steenslag, (water)bodem
- 0 Adviezen
- 0 Geen asbest

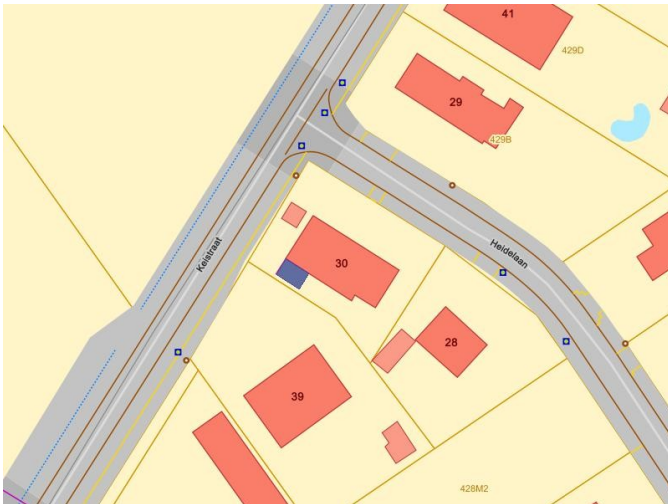
Zone 3: Afdak

- 0 Asbestmaterialen
- 0 Beperkingen
- 0 Uitsluitingen
- 0 Roerende goederen
- 0 Puin, steenslag, (water)bodem
- 0 Adviezen
- 0 Geen asbest

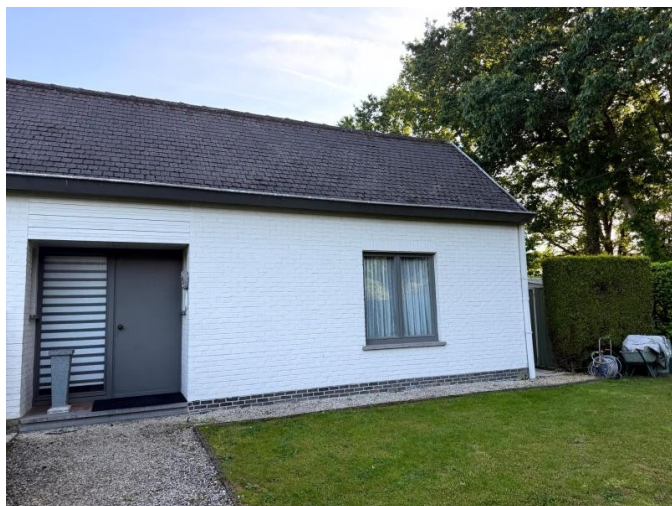
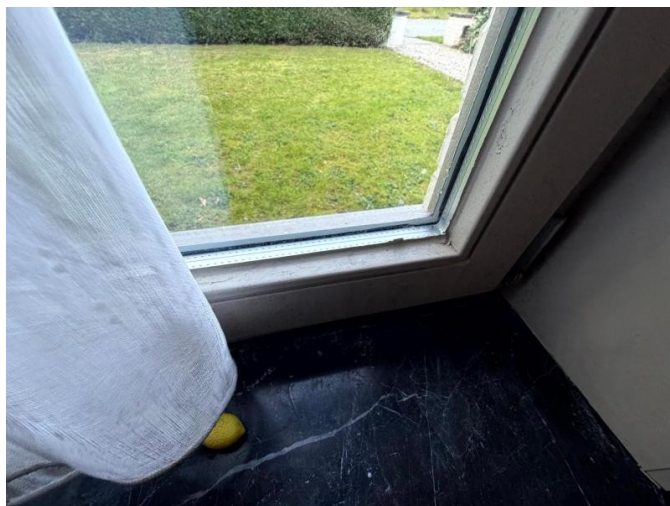
Beschrijving	Notitie	Terug te vinden op plannen
Fiche 4: Mastiek (siliconen)	Er is geen asbestverdachte mastiek aanwezig.	-
Fiche 5: Rookgaskanaal (niet verdacht)	Het zichtbare rookgaskanaal werd visueel vastgesteld als niet-asbestverdacht. Er dient echter rekening mee gehouden te worden dat eventuele rookgaskanalen aanwezig in de schouw of ingewerkt in muren niet konden worden geïnspecteerd. Voor de beoordeling van deze verborgen elementen is een destructief onderzoek noodzakelijk.	-

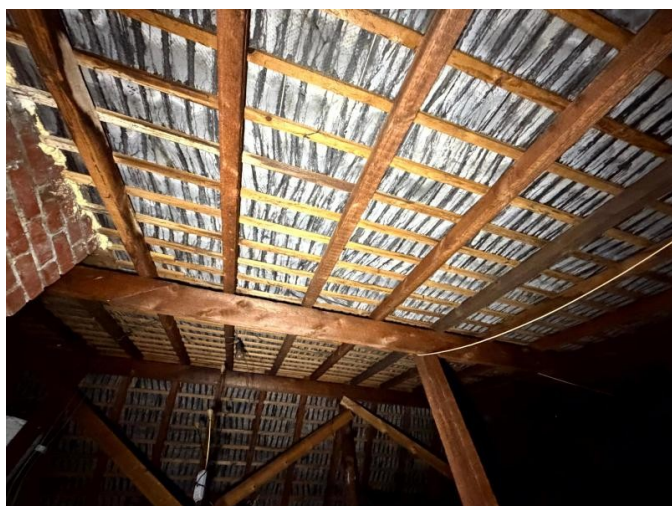
Beschrijving	Notitie	Terug te vinden op plannen
Fiche 7: Onderdak (niet aanwezig)	Het onderdak werd vernieuwd na 2001 en kan bijgevolg als niet-asbestverdacht worden beschouwd.	-
Fiche 8: Liftinfrastructuur (niet aanwezig)	Er is geen liftinfrastructuur aanwezig op de inspectielocatie.	-
Fiche 9: Leidingisolatie (niet aanwezig)	Er is geen waarneembare asbestverdachte leidingisolatie aanwezig.	-
