Asbestinventarisatetest

Lessensestraat 56, 9500 Geraardsbergen

Attestnummer : 20250424-000291.000

Uitgegeven op : 24.04.2025

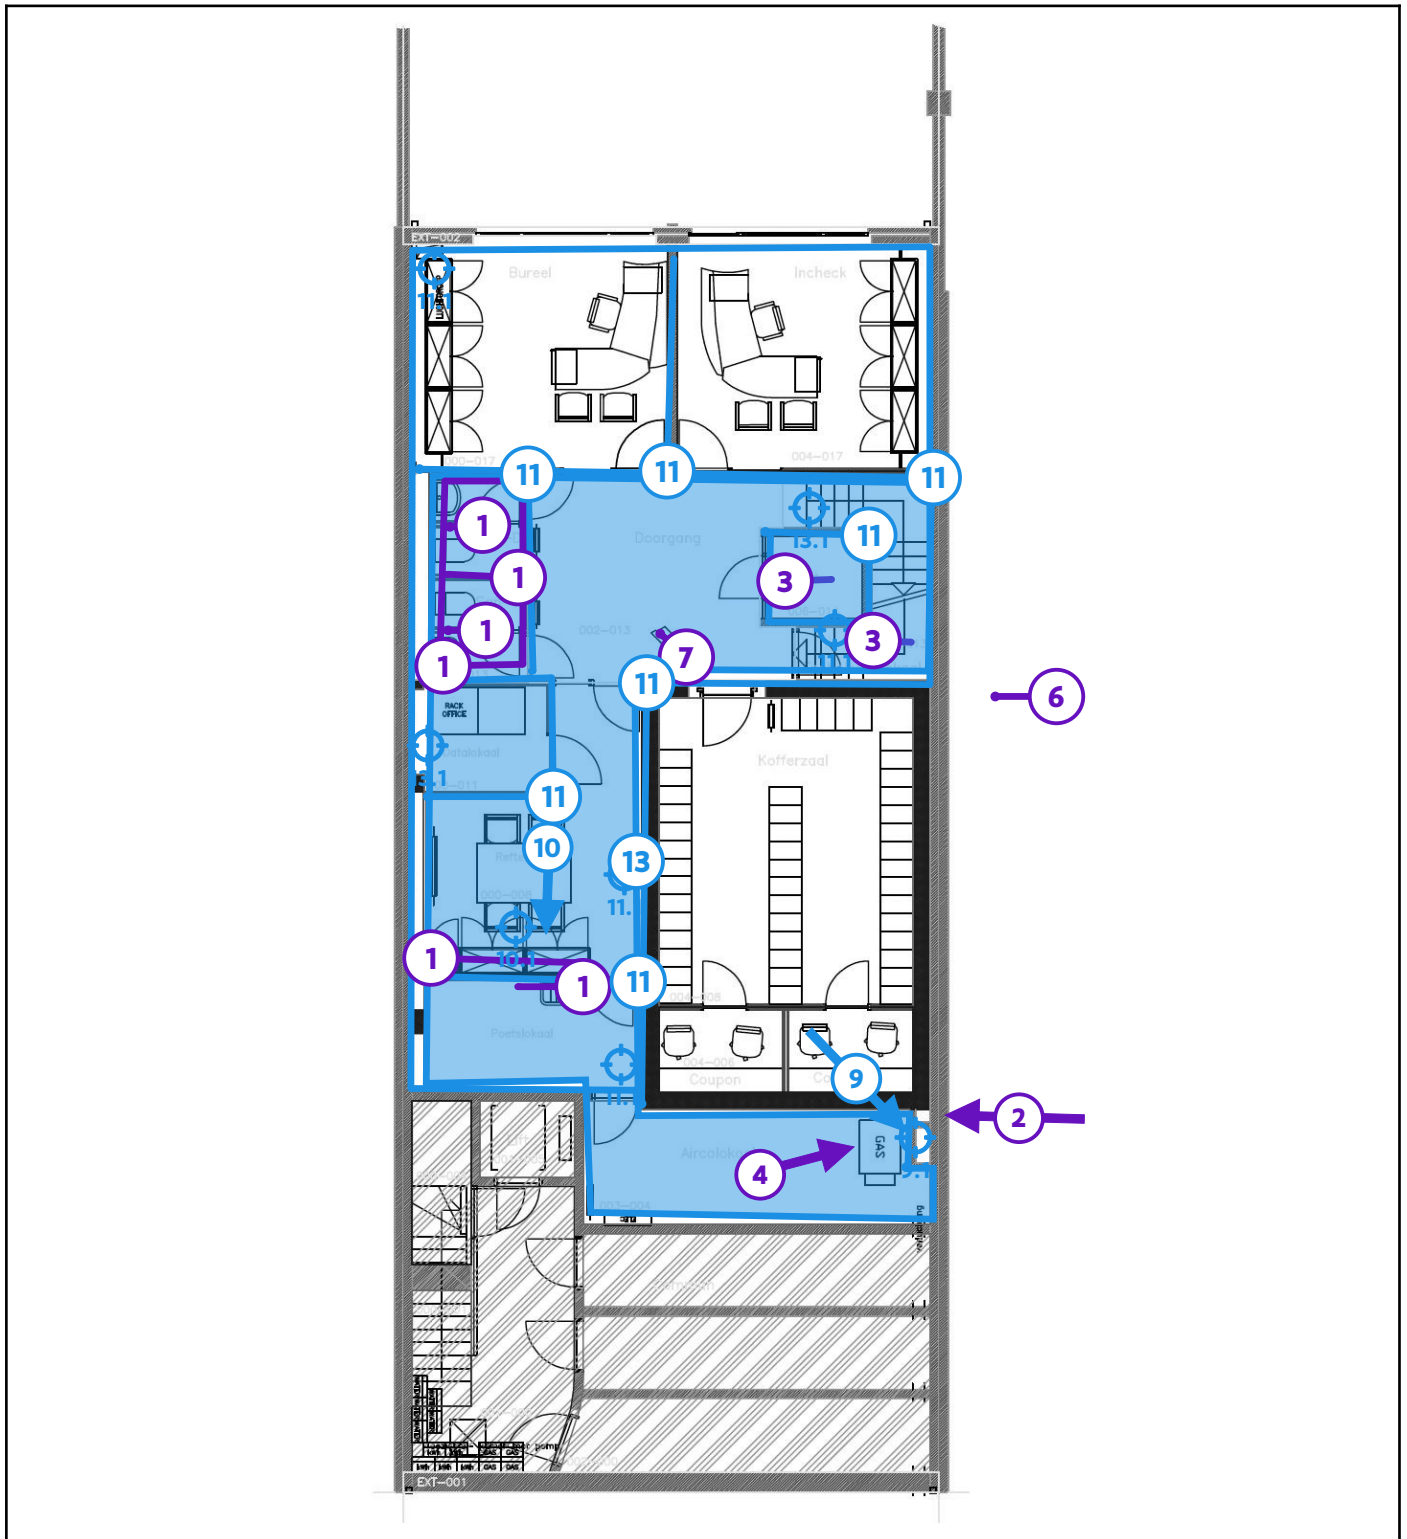
Plan 1.1: -1

1. Lijm wandbetegeling sanitair, spatwand keuken en spoelbak	Advies	-
2. Ventilatiekoker in technisch lokaal	Advies	-
3. Liftkooi-liftschacht-liftdeuren-liftmotor	Advies	-
4. CV-ketel en bijhorende technische installaties	Advies	-
6. Pleisterwerk plafonds niet aanwezig	Advies	-
7. Kluisdeur	Advies	-
9. Schouwluik in technisch lokaal	Geen asbest	-
9.1 Code: MK06	Puntmonster	-
10. Antidreunvel 2x onder spoelbak kitchenette	Geen asbest	-
10.1 Code: MK05	Puntmonster	-
11. Pleister muren niv. -1	Geen asbest	-
11.1 Code: MK04	Mengmonster	-
13. Lijm vloer en plinten donkere tegel trap en niv. -1	Geen asbest	-
13.1 Code: MK03	Mengmonster	-

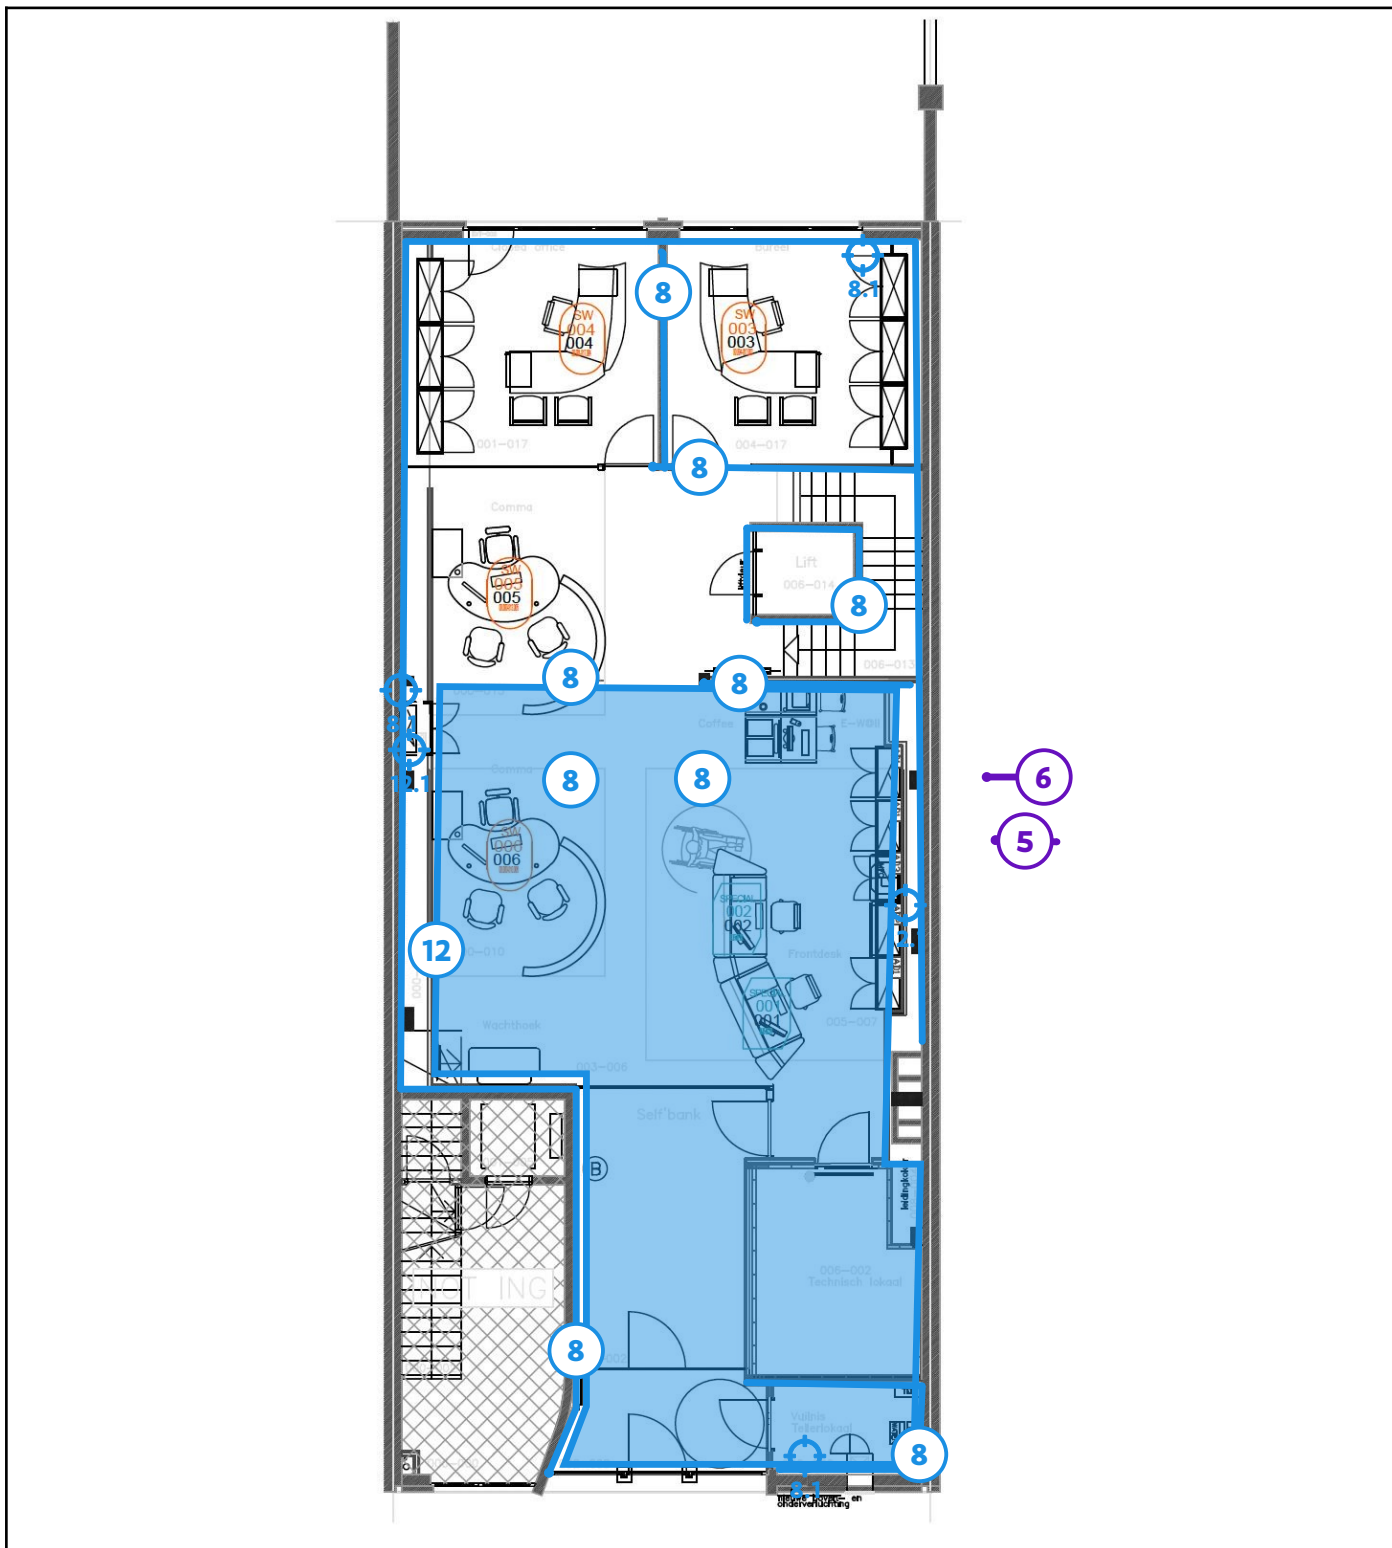
Plan 1.2: +0

Beschrijving	Type	Actie
5. Lijm plinten niv. 0	Advies	-
