Asbestinventarisatetest

Gasstraat 37, 9160 Lokeren

Attestnummer : 20260210-000175.000

Uitgegeven op : 10.02.2026

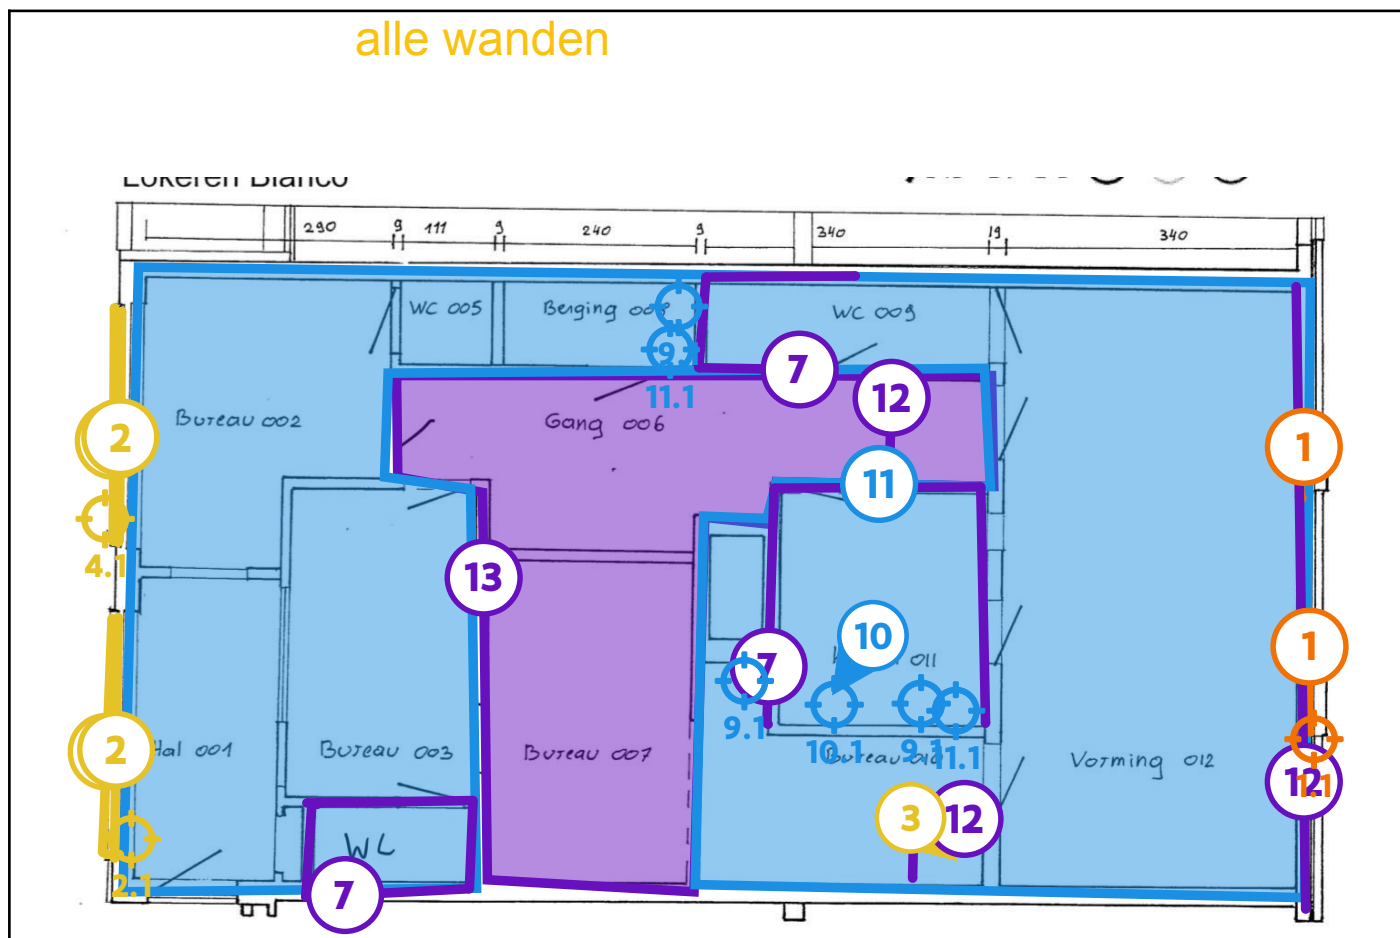
Plan 1.1: Handelspand

Beschrijving	Type	Actie
1. Mastiek/kit tussen muur en profiel buiten	Asbestmateriaal	Verwijderen
1.1 Code: M07	Puntmonster	-
2. Mastiek/kit tussen glas en profiel - Binnen	Asbestmateriaal	Zorgvuldig beheren
2.1 Code: M04	Puntmonster	-
3. Bakeliet meter- en zekering kast	Asbestmateriaal	Zorgvuldig beheren
4. Mastiek/kit tussen glas en profiel - buiten	Asbestmateriaal	Zorgvuldig beheren
4.1 Code: M05	Puntmonster	-
7. Tegellijm achter wandtegels & plinten	Advies	-

9. Pleisterwerk wanden	Geen asbest	-
9.1 Code: M01	Mengmonster	-
10. Coating spoelbak	Geen asbest	-
10.1 Code: M03	Puntmonster	-
11. Pleisterwerk plafonds	Geen asbest	-
11.1 Code: M02	Mengmonster	-
12. Valse wand(en) gipskarton platen/hout/pvc	Overige ruimte of materiaal	-
13. Plafondafwerking in gipskarton/hout/pvc	Overige ruimte of materiaal	-

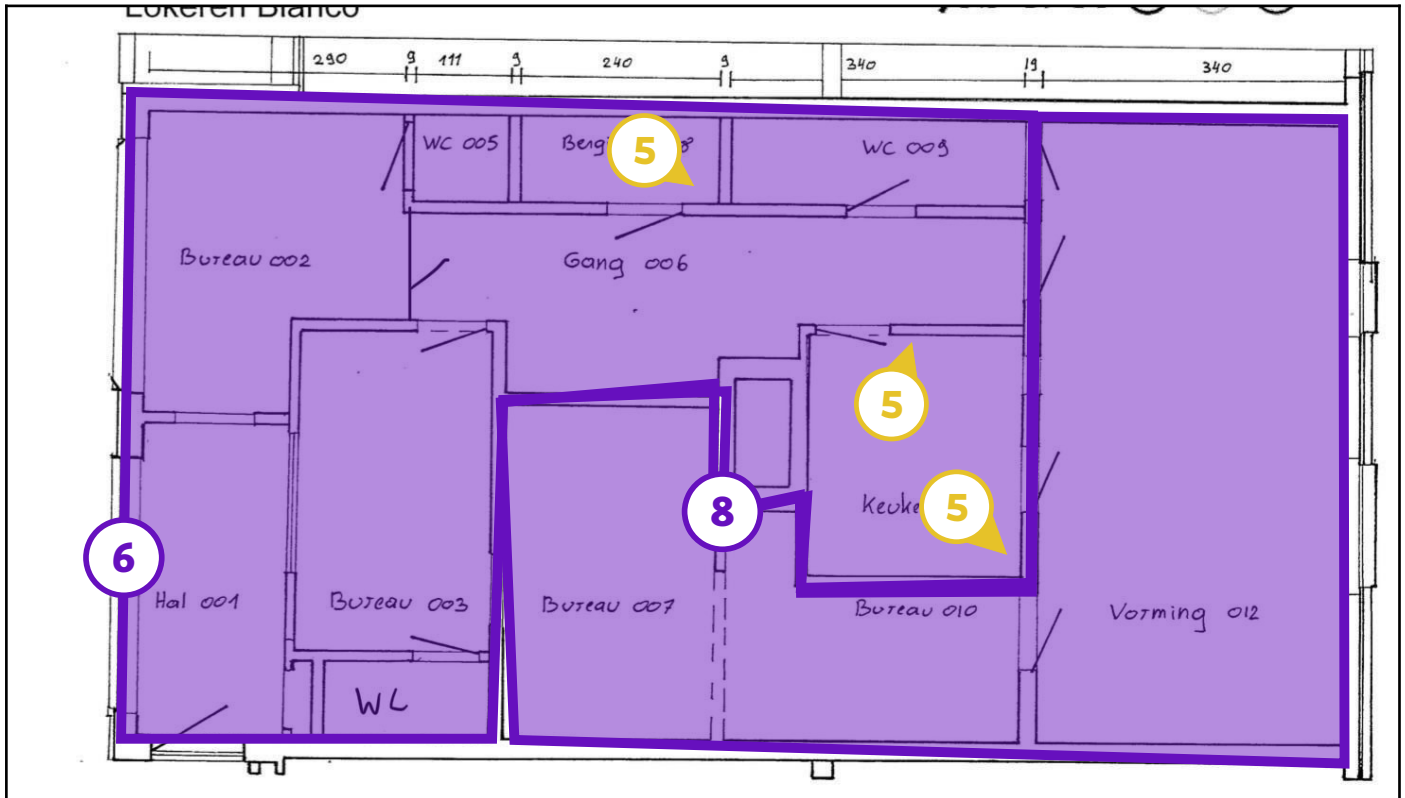
Plan 1.2: Handelspand

Beschrijving	Type	Actie
5. Bakeliet - Stopcontacten & schakelaars (binnen)	Asbestmateriaal	Zorgvuldig beheren
6. Tegellijn onder vloertegels en achter plinttegels	Advies	-
8. Vloerbekleding - Niet verdacht	Advies	-
