Asbestinventarisatetest

Dendermondesteenweg 84, 9070 Destelbergen

Attestnummer : 20260423-000458.000

Uitgegeven op : 23.04.2026

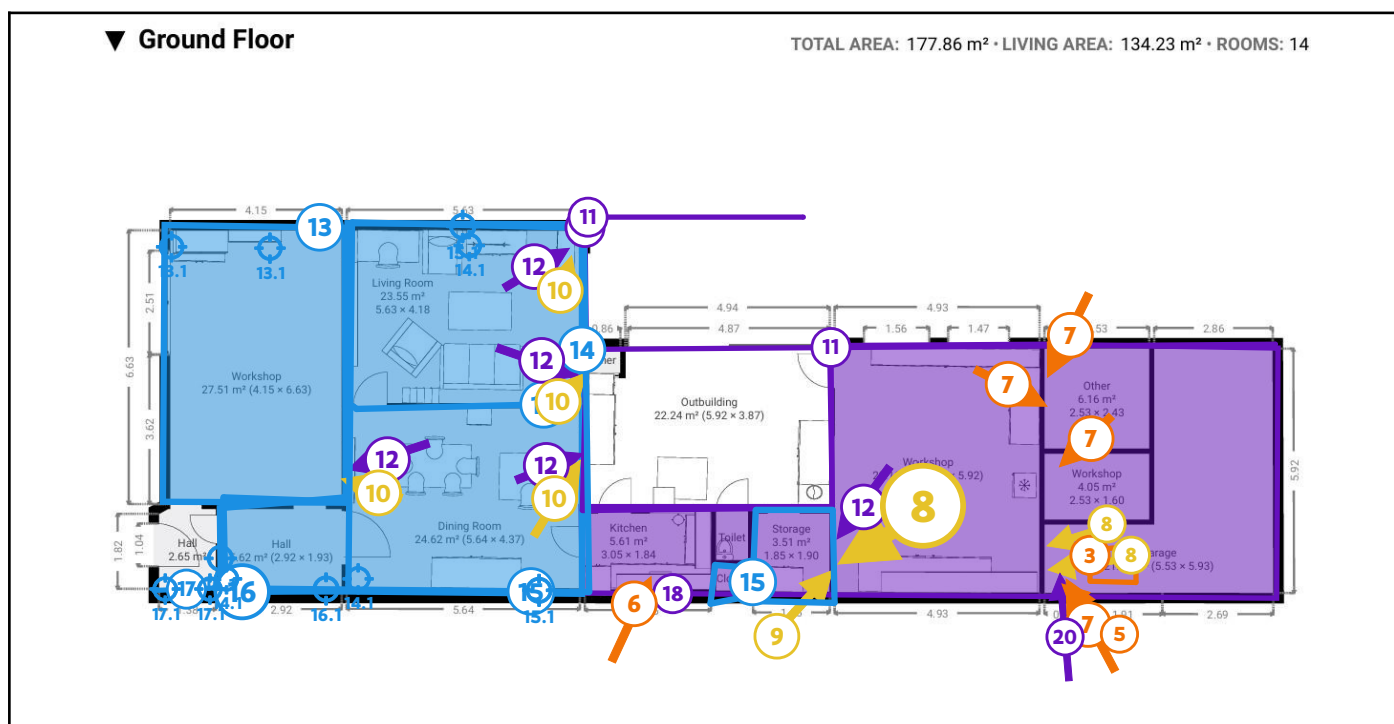
Plan 1.2: verdiep 0

Beschrijving	Type	Actie
3. Wandpanelen in cement	Asbestmateriaal	Verwijderen
5. Pakking CV-brander	Asbestmateriaal	Verwijderen
6. Anti-dreunplaatje	Asbestmateriaal	Verwijderen
7. Rookgaskanaal in asbestcement	Asbestmateriaal	Verwijderen
8. Bakeliet stopcontact(en)	Asbestmateriaal	Zorgvuldig beheren
9. Bakeliet zekeringkast	Asbestmateriaal	Zorgvuldig beheren
10. Oude radiatorknoppen	Asbestmateriaal	Zorgvuldig beheren
11. Crepi	Advies	-
12. Oude radiatoren	Advies	-
13. Pleisterwerk plafonds niet-residentieel	Geen asbest	-

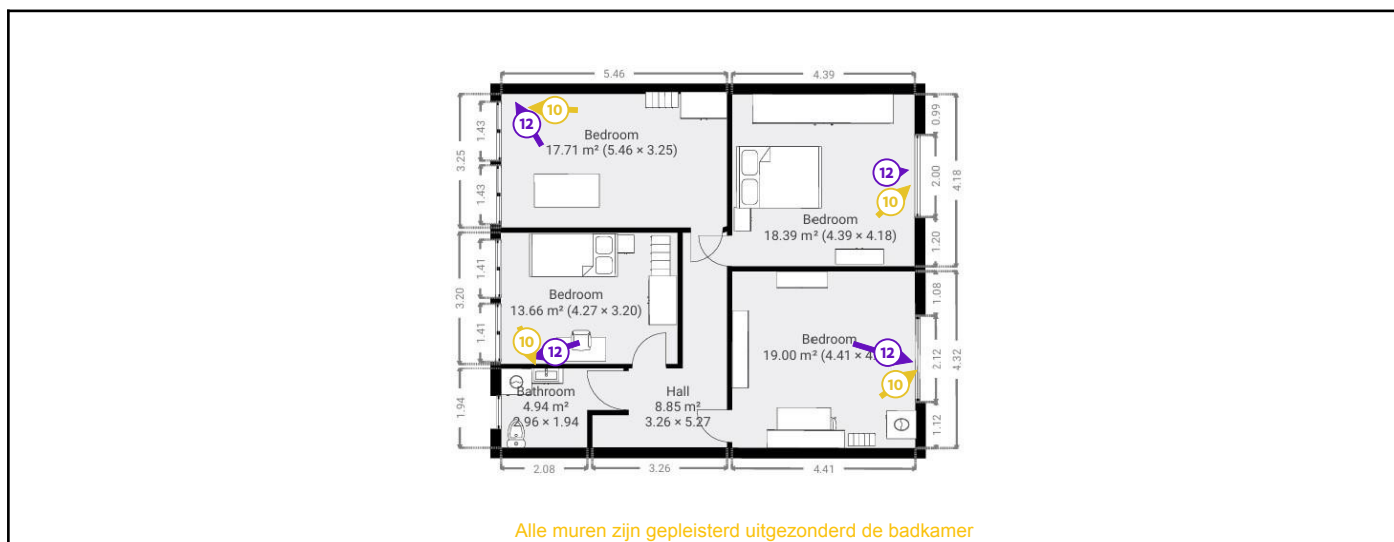
Plan 1.3: verdiep 1

Beschrijving	Type	Actie
10. Oude radiatorknoppen	Asbestmateriaal	Zorgvuldig beheren
12. Oude radiatoren	Advies	-
15. Pleisterwerk wanden residentieel	Geen asbest	-

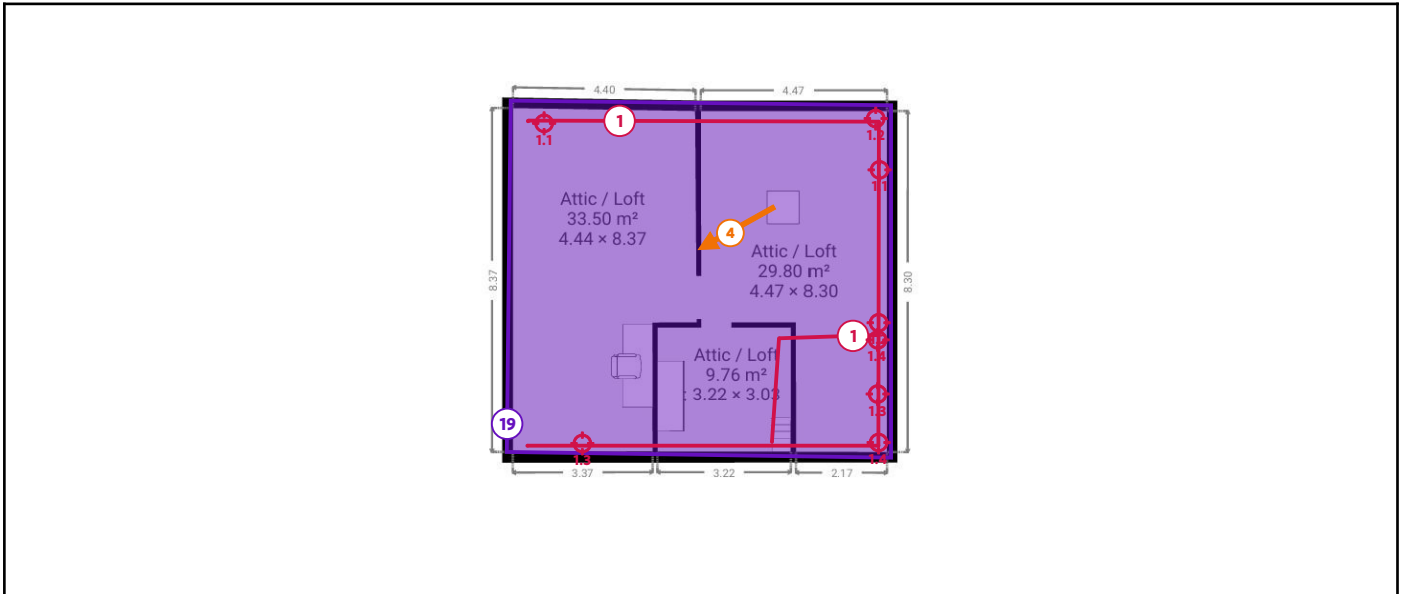
Plan 1.4: zolder

Beschrijving	Type	Actie
1. Leidingisolatie in gips zolder	Asbestmateriaal	Dringend verwijderen
1.1 Code: M01 rechte stukken	Mengmonster	-
1.2 Code: M02 bochten	Mengmonster	-
1.3 Code: M03 rechte stukken	Mengmonster	-
1.4 Code: M04 bochten	Mengmonster	-
4. Schouw	Asbestmateriaal	Verwijderen
19. Dakbedekking in dakpannen (niet verdacht)	Overige ruimte of materiaal	-

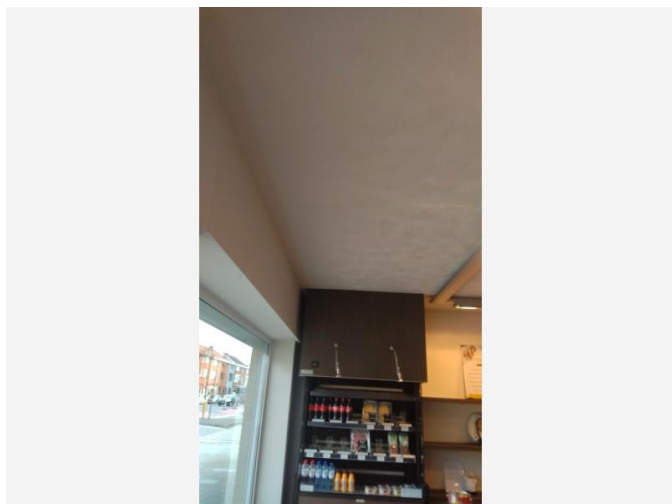
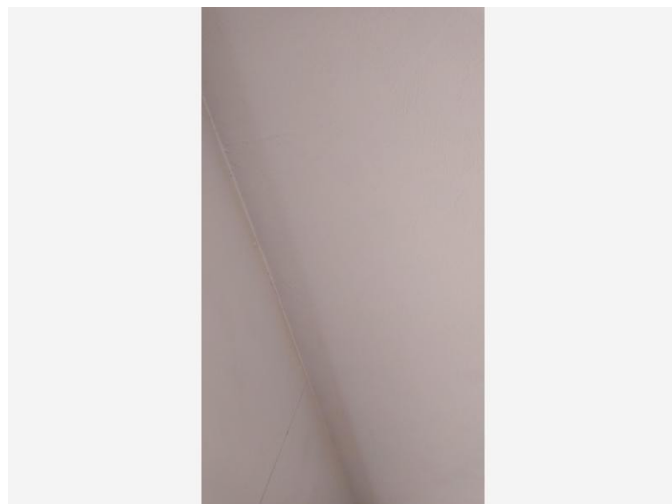
Geen asbest

Beschrijving	Pleisterwerk plafonds niet-residentieel
Omgeving	Binnen
Primaire drager	Plafond
Bindmiddel van materiaal	Gips - kalk
Gebondenheid op basis van bindmiddel	Niet-hechtgebonden
Hoeveelheid (oppervlakte - dikte - aantal)	• 30,00 m ² - 1,00 cm - 1 stuk
Totaal volume	0,30 m ³
Identificatiemethode	Een monstername door de asbestdeskundige met laboanalyse door een asbestlabo.
Destructieve handeling voor identificatie	Nee
Opmerking	De hoeveelheid is een zo nauwkeurig mogelijke opmeting, waar evenwel kleine afwijkingen op mogelijk zijn. In de gevallen waar dit praktisch mogelijk is, wordt staalname uitgevoerd conform het inspectieprotocol: in een droge ruimte zoals een slaapkamer of een leefruimte, in een verwarmde natte ruimte zoals een keuken of badkamer, in een traphal en in een stookruimte.

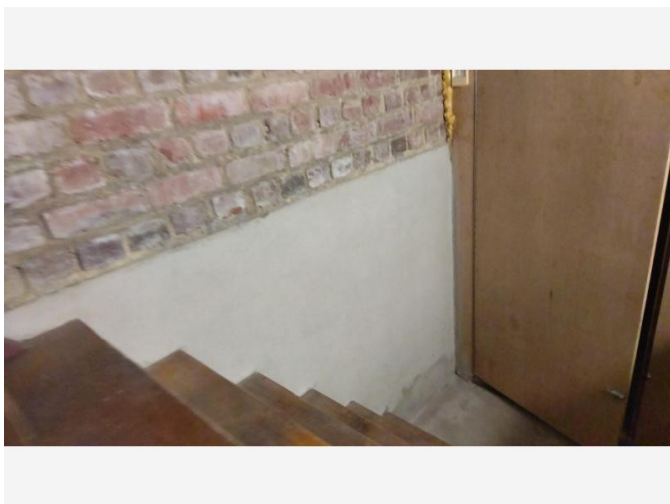
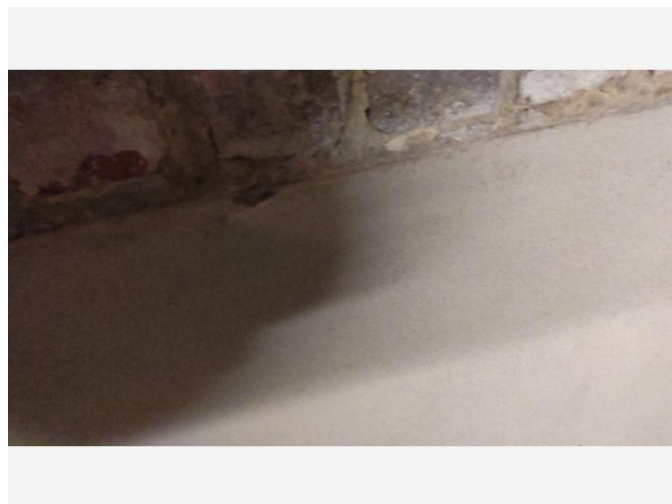
Beschrijving	Smeerlaag in cement (binnen)
Omgeving	Binnen
Primaire drager	Binnenwand
Bindmiddel van materiaal	Cement
Gebondenheid op basis van bindmiddel	Hecht
Hoeveelheid (gewicht - aantal)	<ul style="list-style-type: none">• 200,00 kg - 1 stuk
Totaal gewicht	200,00 kg
Identificatiemethode	Een monstername door de asbestdeskundige met laboanalyse door een asbestlabo.
Destructieve handeling voor identificatie	Nee
Opmerking	De hoeveelheid is een zo nauwkeurig mogelijke opmeting, waar evenwel kleine afwijkingen op mogelijk zijn.

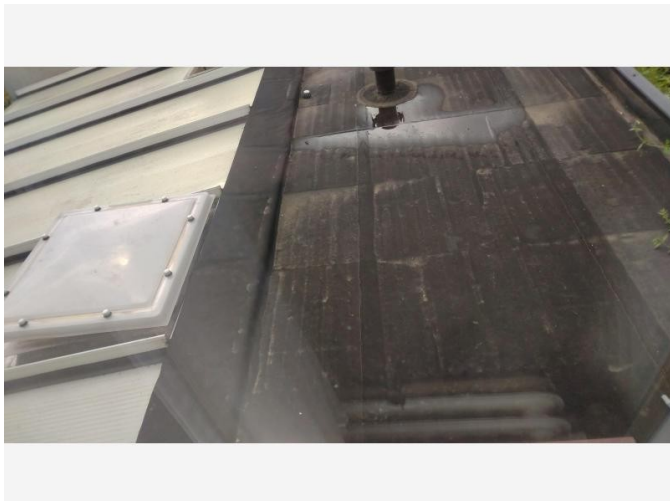
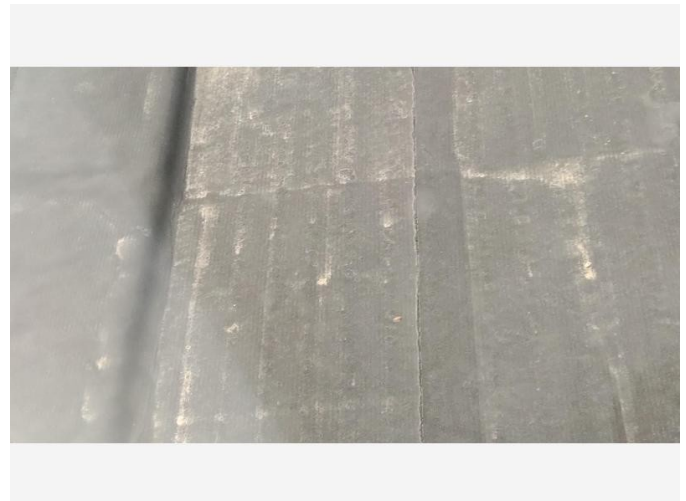
Beschrijving	Notitie	Terug te vinden op plannen
Fiche 18: EPDM platdak	-	Plan 1.2: verdiep 0
Fiche 19: Dakbedekking in dakpannen (niet verdacht)	De dakbedekking is niet-asbestverdacht.	Plan 1.4: zolder
