Asbestinventarisatetest

Kapellen 4, 9660 Brakel

Attestnummer : 20260518-000157.000

Uitgegeven op : 18.05.2026

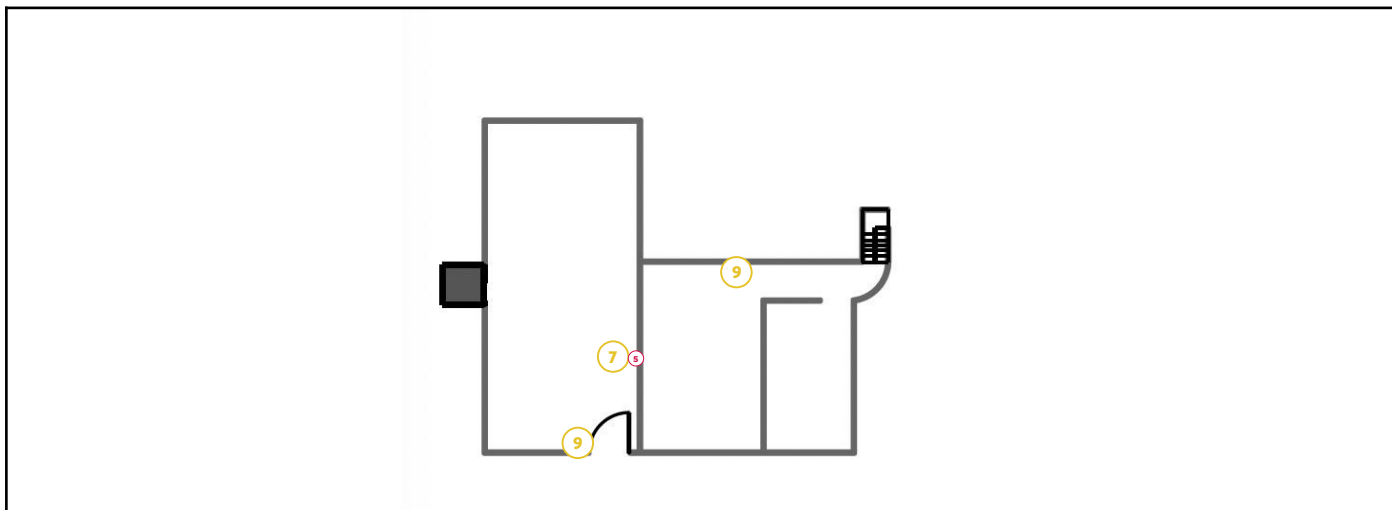
Plan 1.1: Kelder

Beschrijving	Type	Actie
5. Platen uit gips	Asbestmateriaal	Dringend verwijderen
7. Pakking(en) oude verwarmingsketel (bouwjaar vermoedelijk 1997)	Asbestmateriaal	Zorgvuldig beheren
9. Bakeliet elektrische componenten	Asbestmateriaal	Zorgvuldig beheren

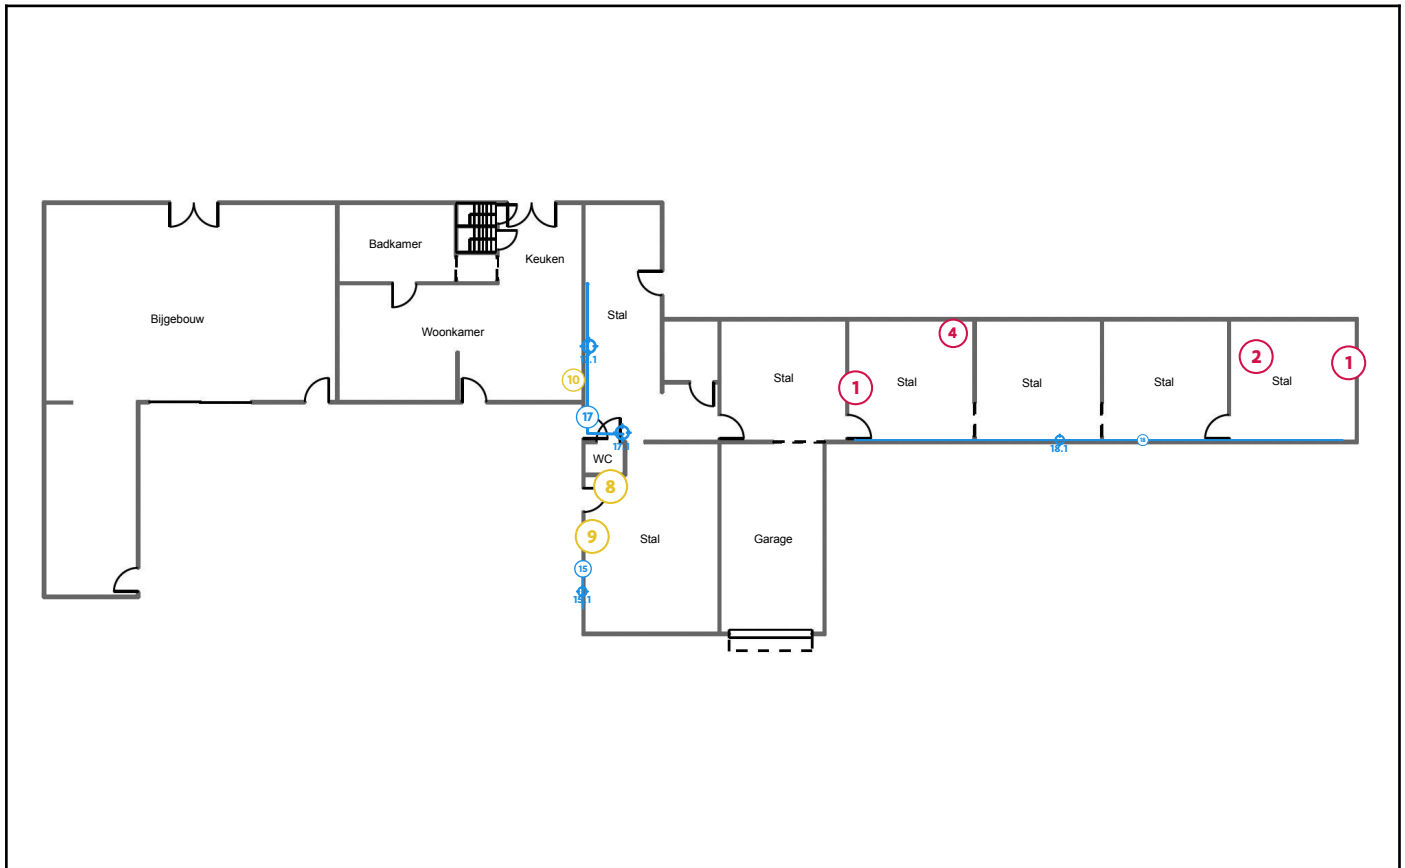
Plan 1.2: Gelijkvloers

Beschrijving	Type	Actie
1. Cementgebonden lambrisering	Asbestmateriaal	Dringend verwijderen
2. Cementgebonden dakgoten	Asbestmateriaal	Dringend verwijderen
4. Stukken golfplaat	Asbestmateriaal	Dringend verwijderen
8. Componenten en materialen waterpomp	Asbestmateriaal	Zorgvuldig beheren
9. Bakeliet elektrische componenten	Asbestmateriaal	Zorgvuldig beheren
10. Tellerkast (eigendom nutsmaatschappij)	Asbestmateriaal	Zorgvuldig beheren
15. Mastiek tussen raam en glas glasraam binnenkoer	Geen asbest	-
15.1 Code: MM05	Puntmonster	-

17. Leidingisolatie uit bitumen	Geen asbest	-
17.1 Code: MM03	Mengmonster	-
18. Mastiek tussen raam en glas stallingen	Geen asbest	-
18.1 Code: MM06	Puntmonster	-

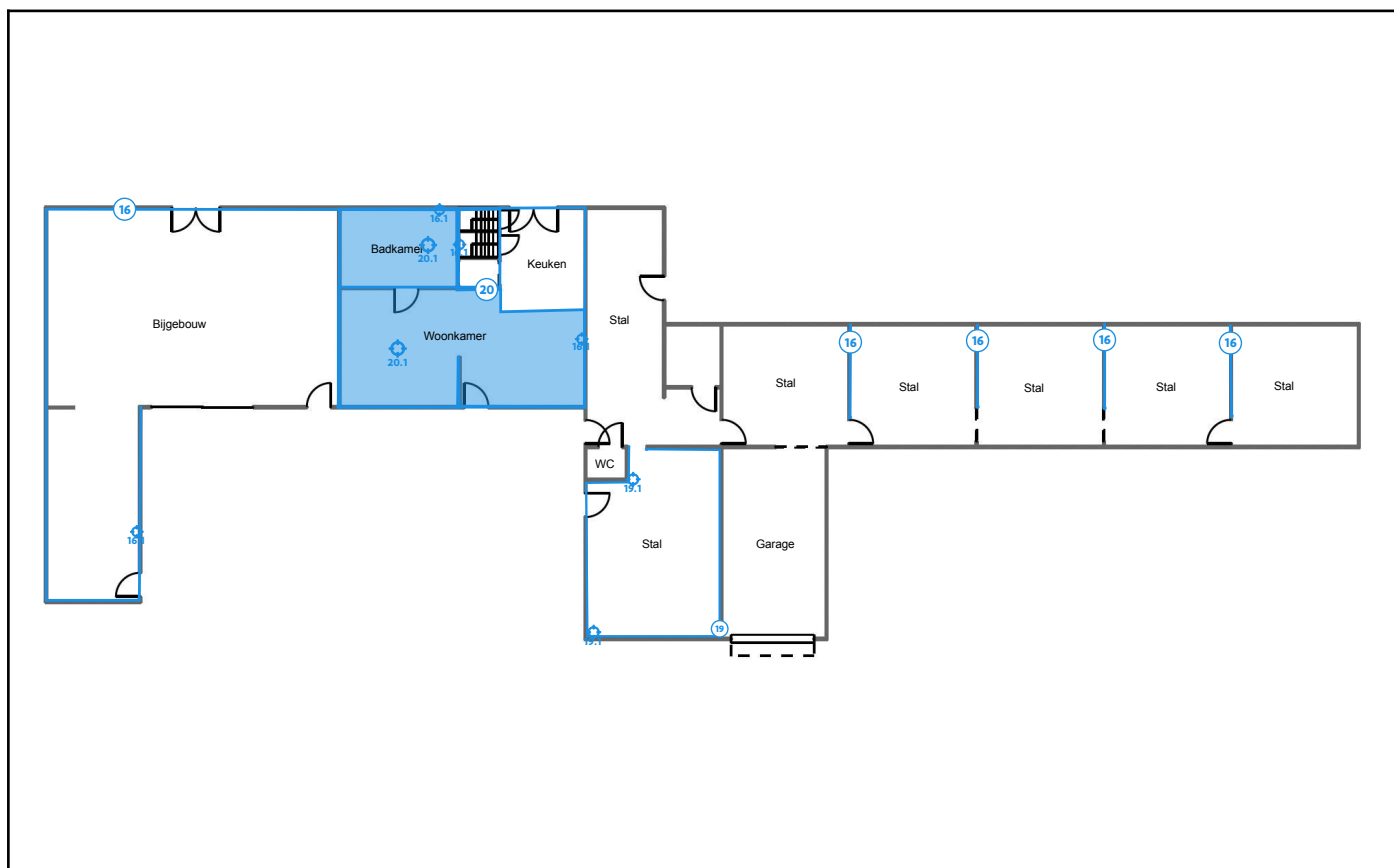
Plan 1.3: Gelijkvloers (pleisterwerk)

Beschrijving	Type	Actie
16. Bepleistering van de muren	Geen asbest	-
16.1 Code: MM01	Mengmonster	-
19. Cement bepleistering binnenmuren	Geen asbest	-
19.1 Code: MM04	Mengmonster	-
20. Bepleistering van de plafonds	Geen asbest	-
20.1 Code: MM02	Mengmonster	-

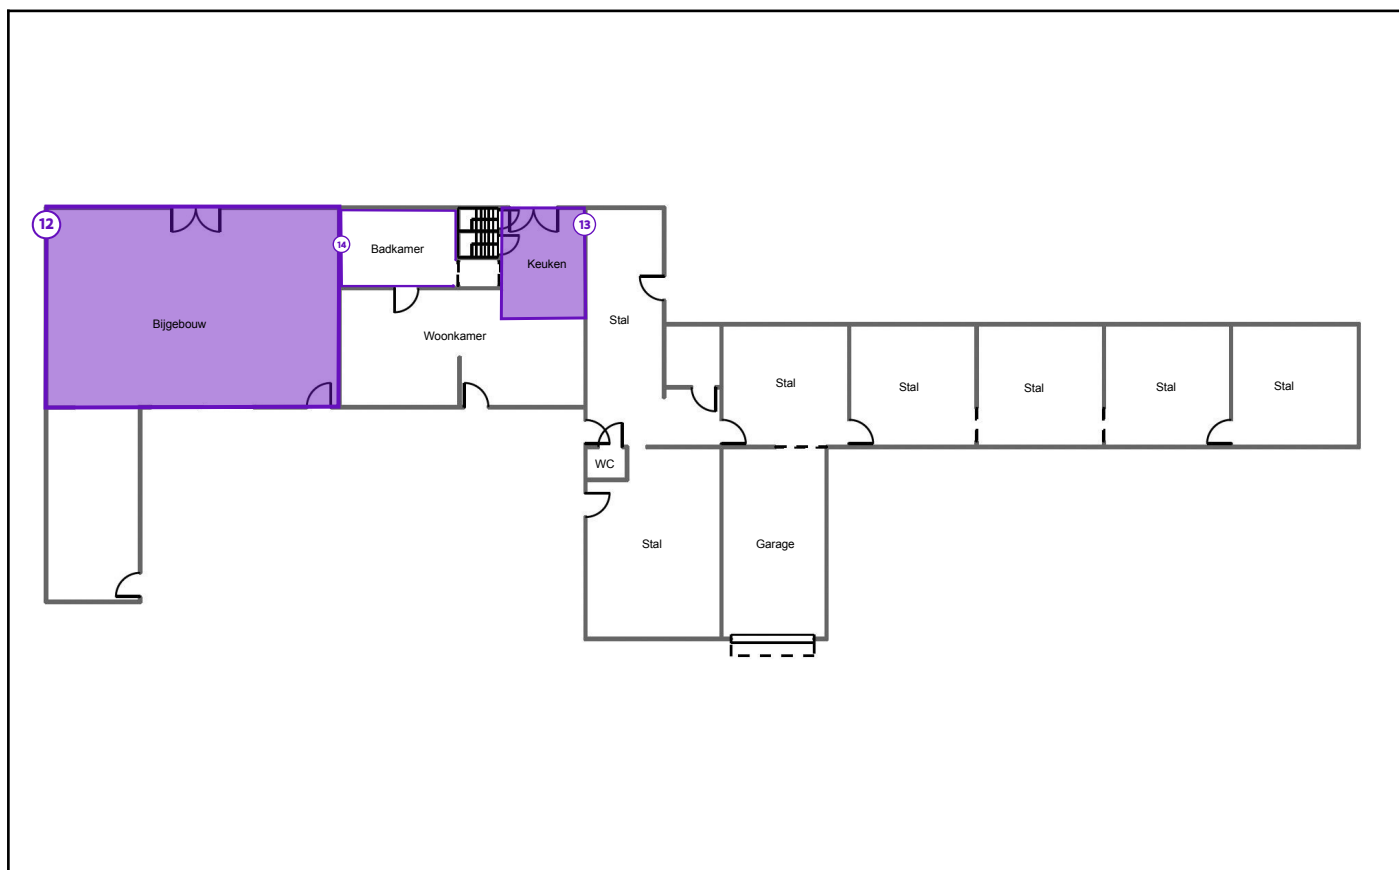
Plan 1.4: Gelijkvloers (adviezen)

Beschrijving	Type	Actie
12. Plafonds bijgebouw opgebouwd uit niet asbestverdacht materiaal	Advies	-
13. Plafonds opgebouwd uit niet asbestverdacht materiaal	Advies	-
14. Gelijmde intacte wandtegels	Advies	-

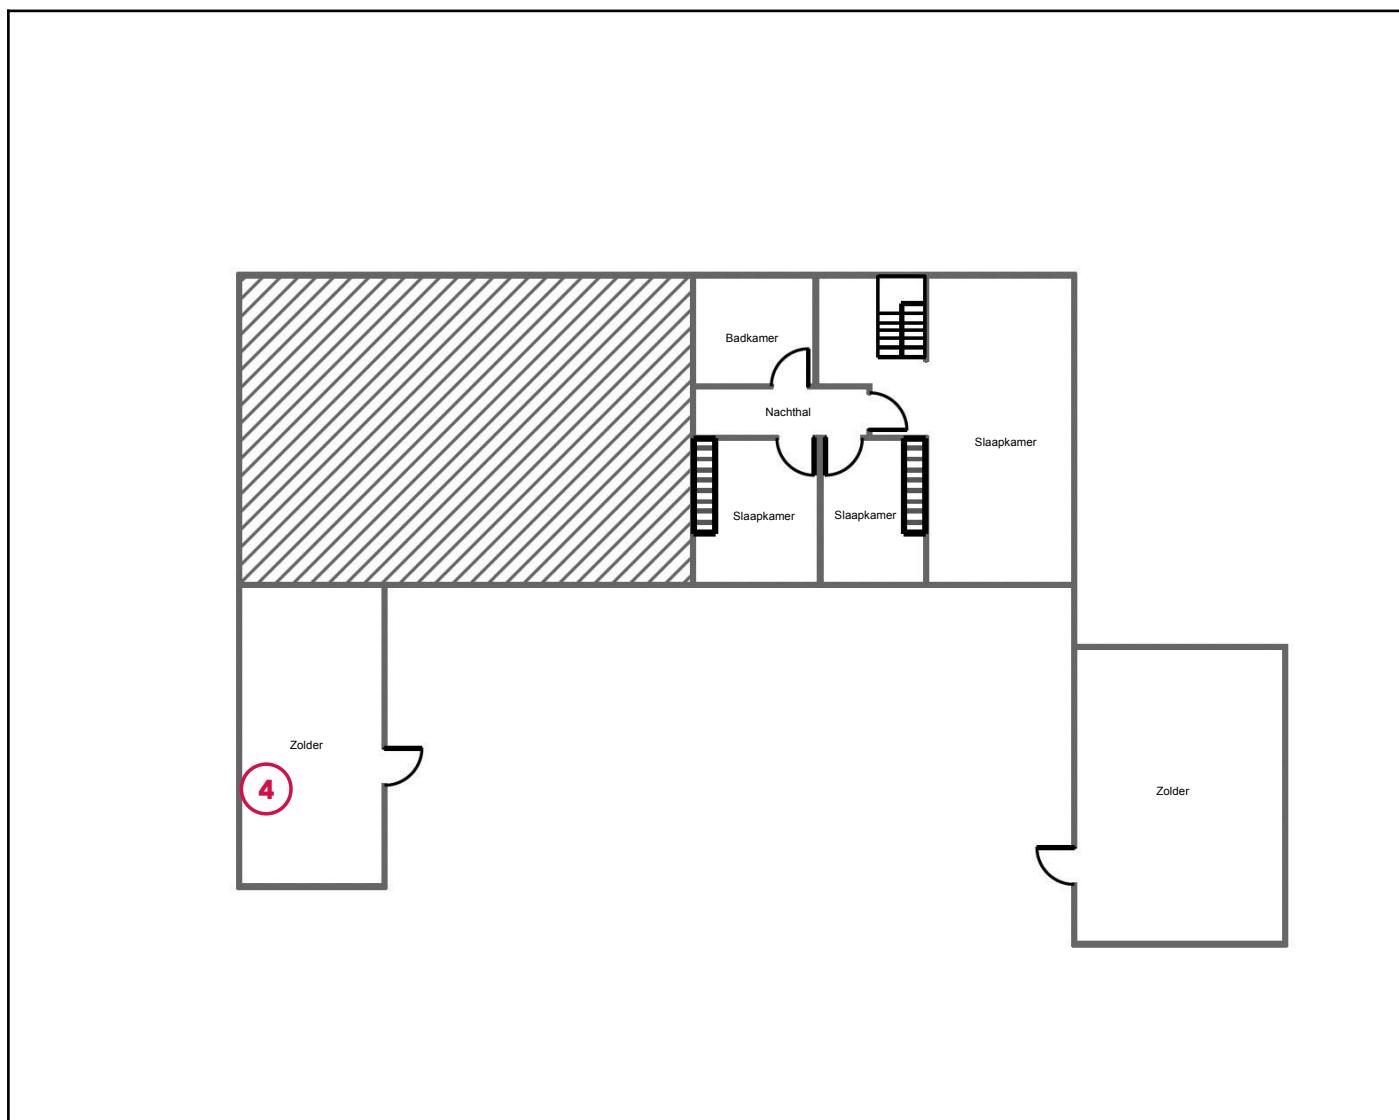
Plan 1.5: Eerste verdieping

Beschrijving	Type	Actie
4. Stukken golfplaat	Asbestmateriaal	Dringend verwijderen

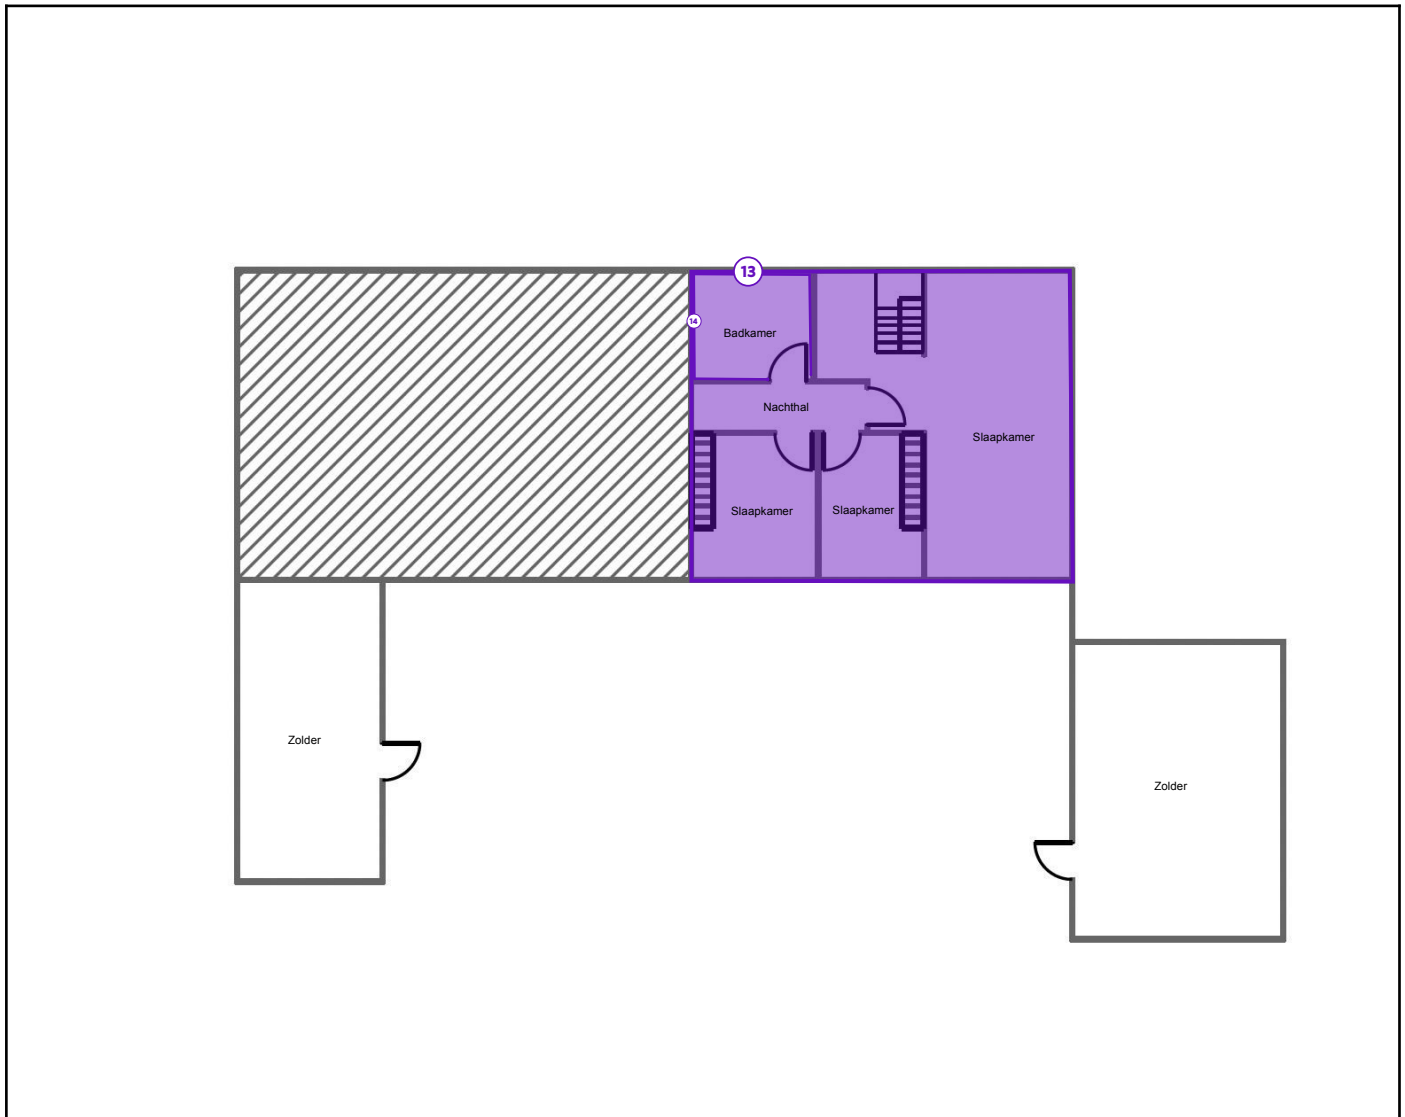
Plan 1.7: Eerste verdieping (adviezen)

Beschrijving	Type	Actie
13. Plafonds opgebouwd uit niet asbestverdacht materiaal	Advies	-
14. Gelijmde intacte wandtegels	Advies	-

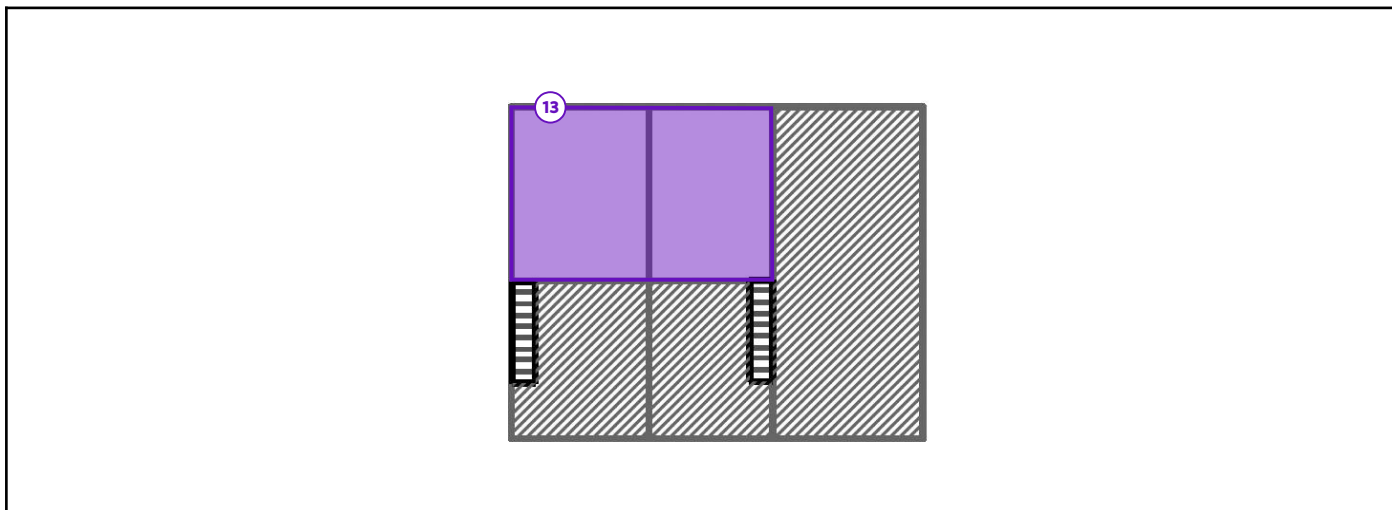
Plan 1.8: Mezaninne

Beschrijving	Type	Actie
13. Plafonds opgebouwd uit niet asbestverdacht materiaal	Advies	-

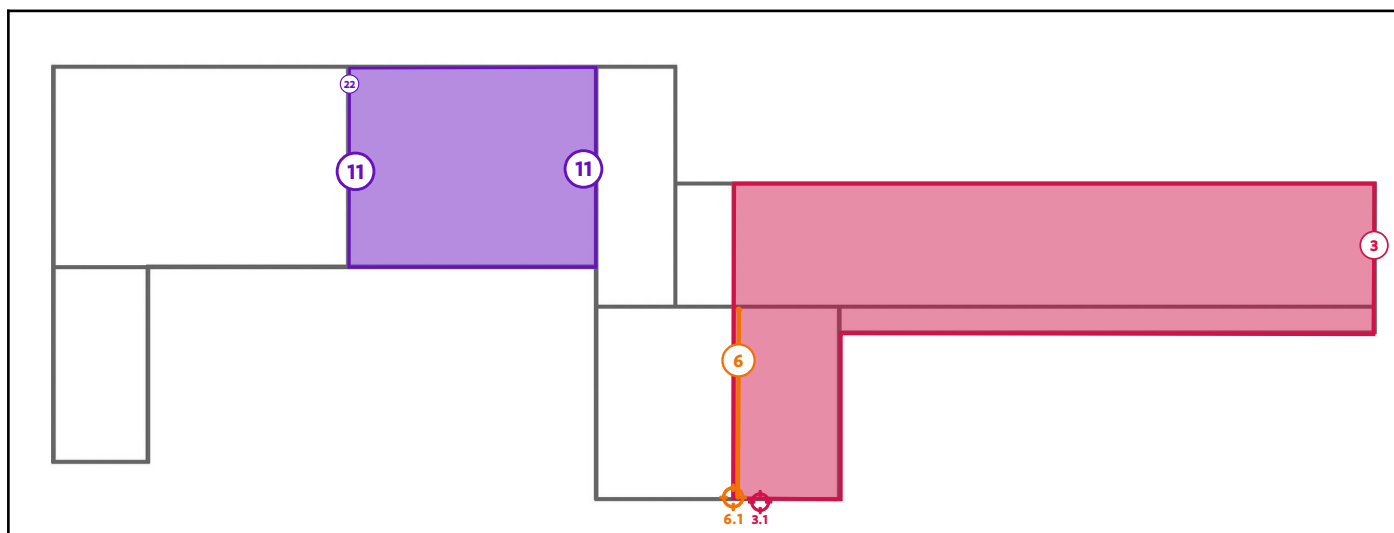
Plan 1.9: Dakconstructie

Beschrijving	Type	Actie
3. Golfplaten (met staalname)	Asbestmateriaal	Dringend verwijderen
3.1 Code: MM08	Puntmonster	-
6. Cementgebonden dakgoot	Asbestmateriaal	Verwijderen
6.1 Code: MM07	Puntmonster	-
11. Schoorsteen / rookgaskanaal - beoordeling	Beperking	-
22. Materialen onder de dakbedekking	Overige ruimte of materiaal	-

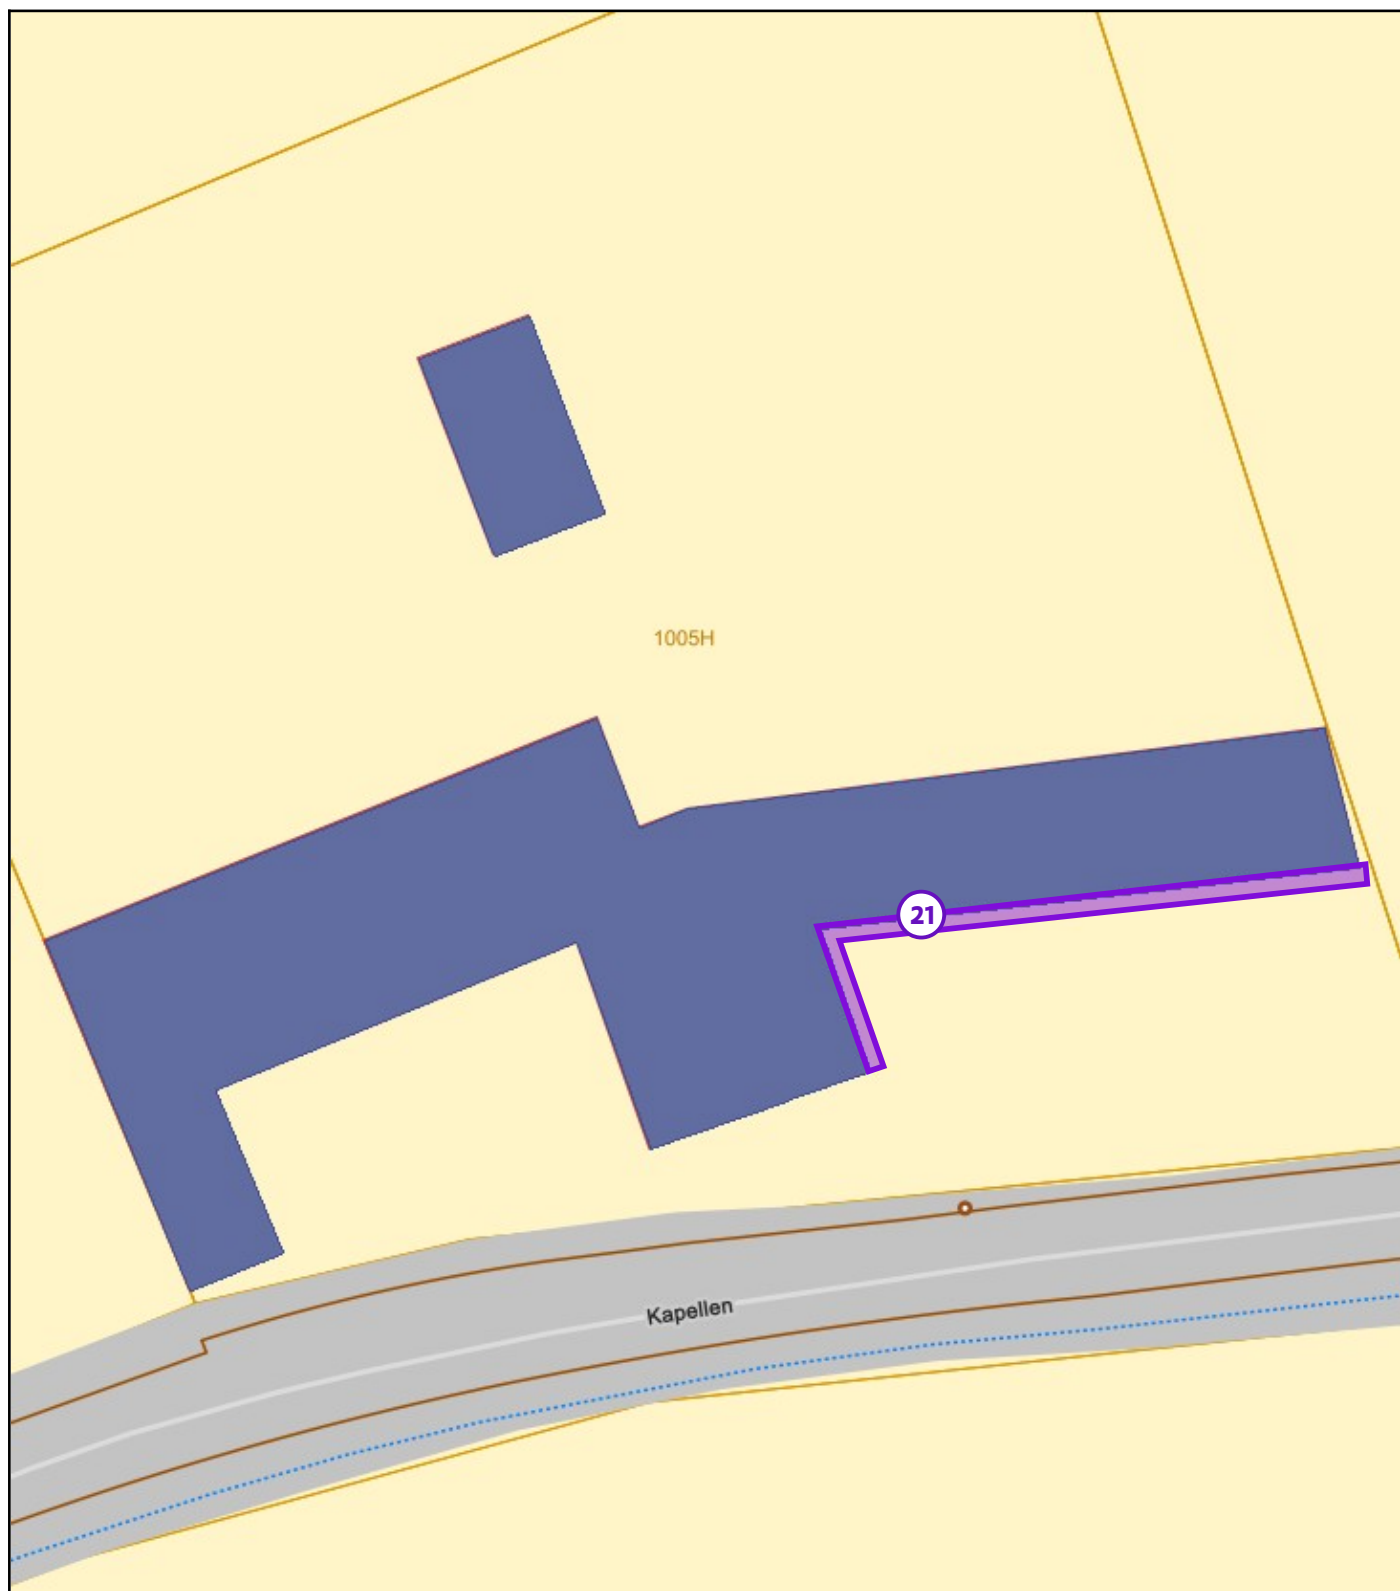
Plan 3.1: Afdruiptzones/afvloeizones

21. Afdruipzone golfplatendak van hemelwater	Afdruipzone/afvloeizone	-
--	-------------------------	---

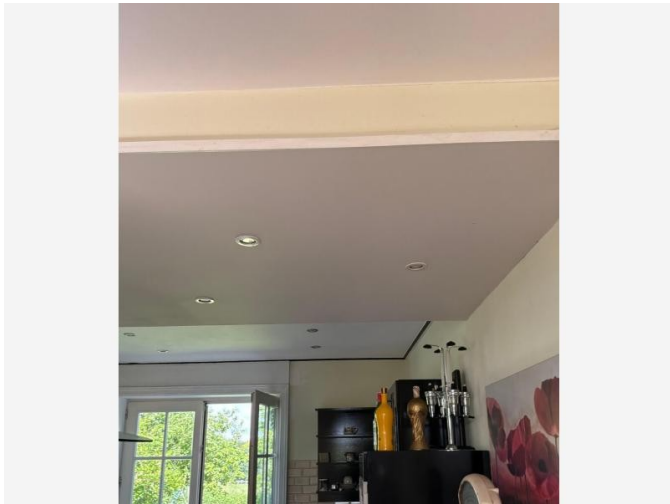
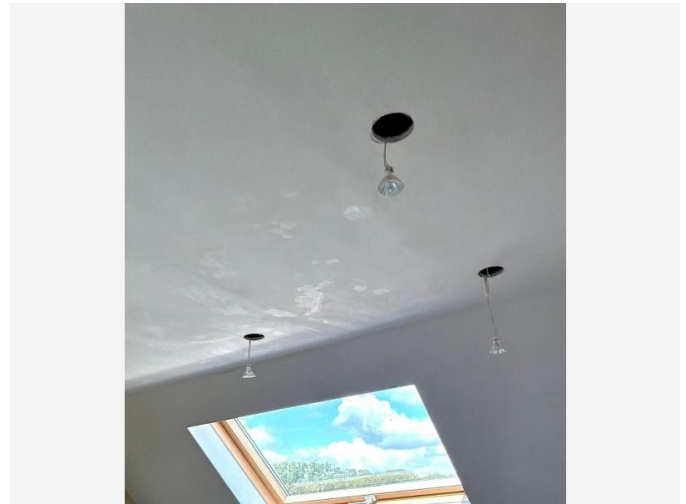
Basis voor advies	De asbestdeskundige beoordeelt het materiaal als niet-asbestverdacht.
-------------------	---

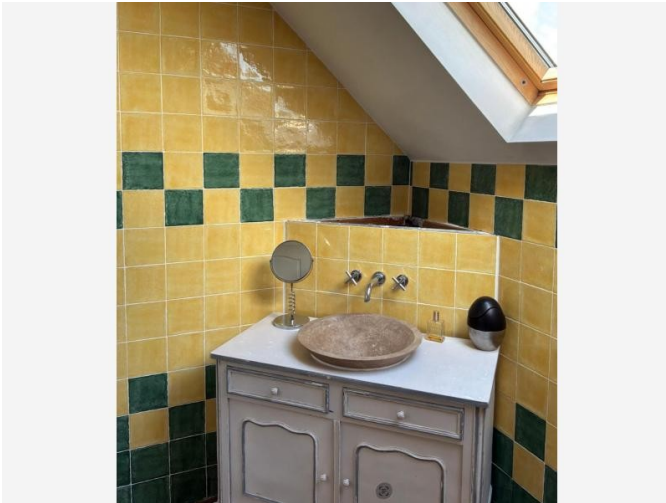
Basis voor advies	De asbestdeskundige beoordeelt het materiaal als niet-asbestverdacht.
-------------------	---
