# Asbestinventarisatetest

Schommelstraat 8, 9000 Gent

Attestnummer : 20260410-000245.000

Uitgegeven op : 10.04.2026

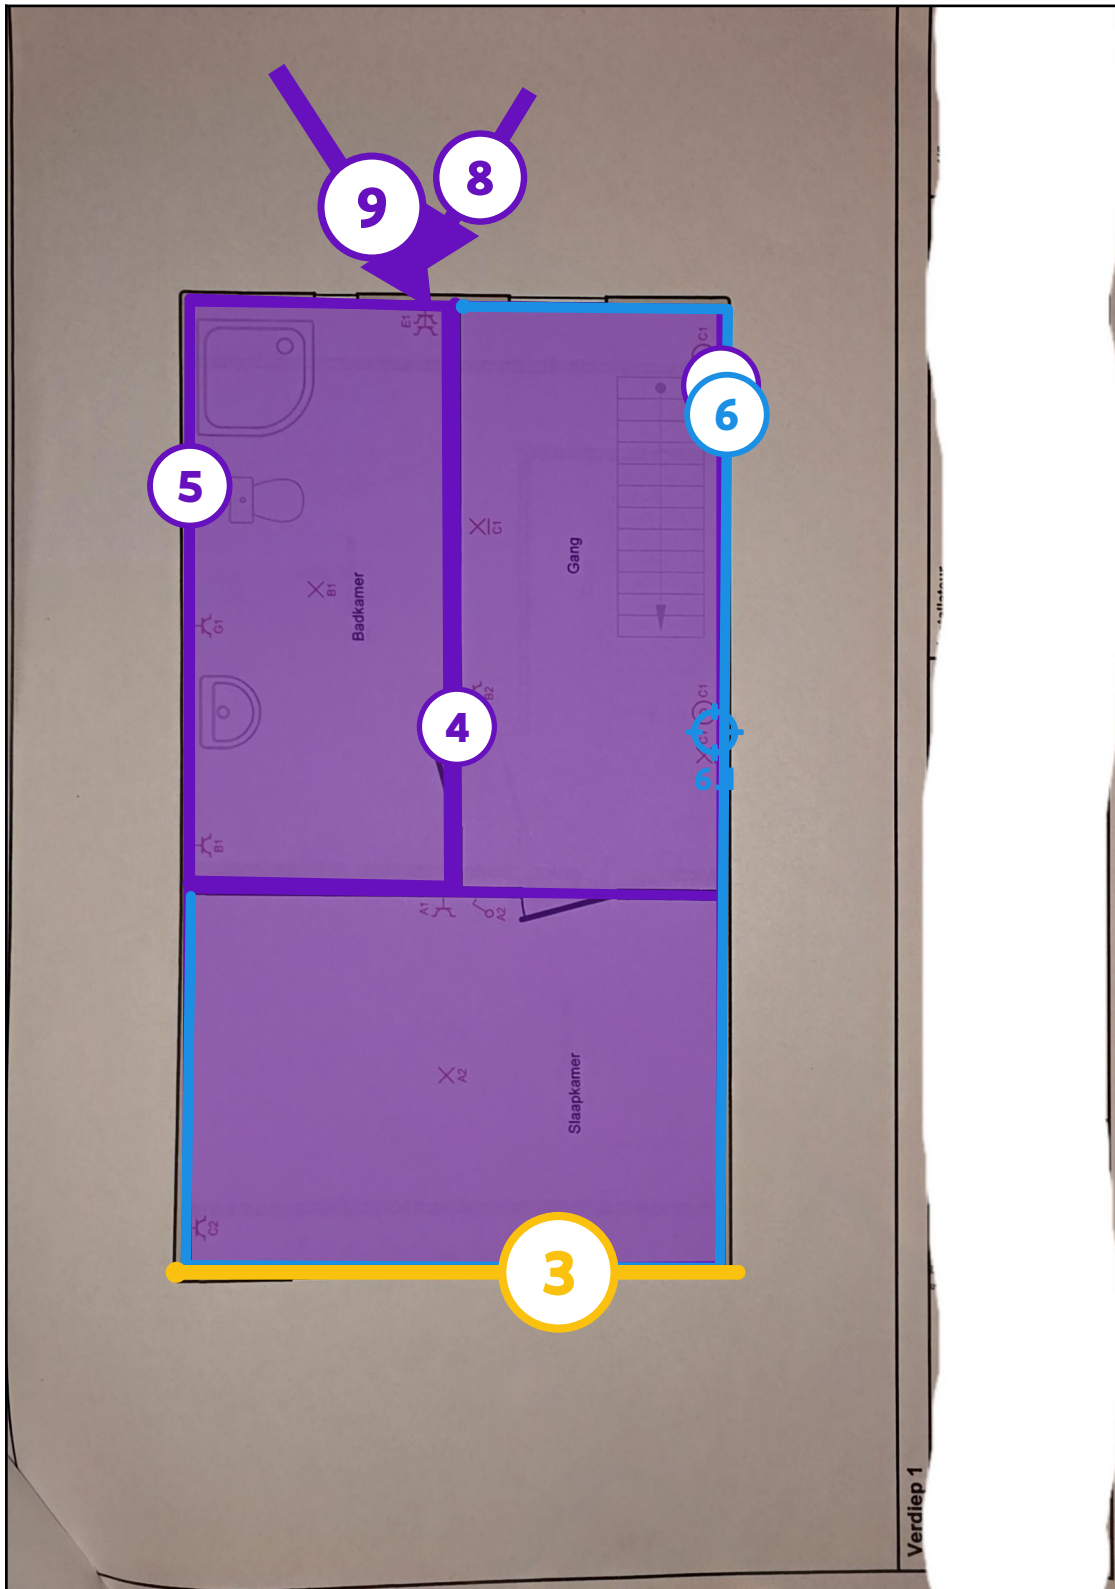
## Plan 1.2: Eerste verdieping

3. Gevel	Uitsluiting	-
4. Plafonds en muren bestaande uit voorzetpanelen	Advies	-
5. Faiencetegels (lijm)	Advies	-
6. Pleisterwerk wanden	Geen asbest	-
6.1 Code: 270326-001	Mengmonster	-
8. Rookgaskanaal (niet verdacht)	Overige ruimte of materiaal	-
9. CV-ketel (niet verdacht)	Overige ruimte of materiaal	-

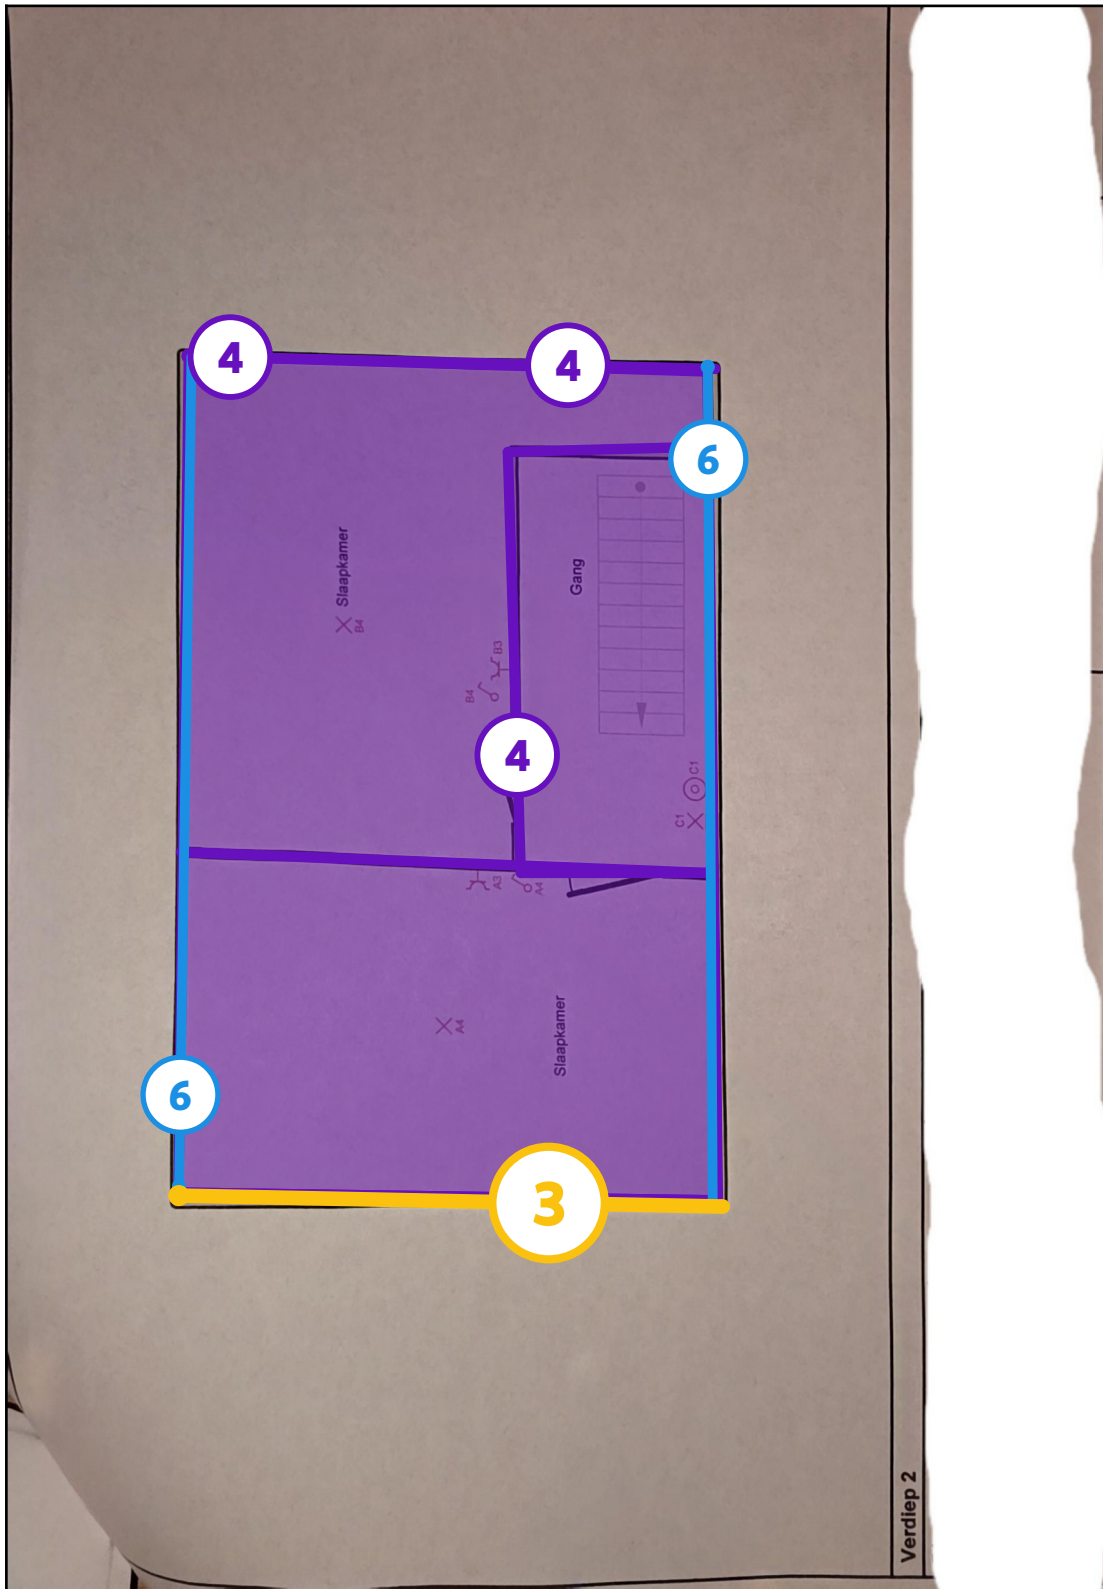
## Plan 1.3: Tweede verdieping

3. Gevel	Uitsluiting	-
4. Plafonds en muren bestaande uit voorzetpanelen	Advies	-
6. Pleisterwerk wanden	Geen asbest	-

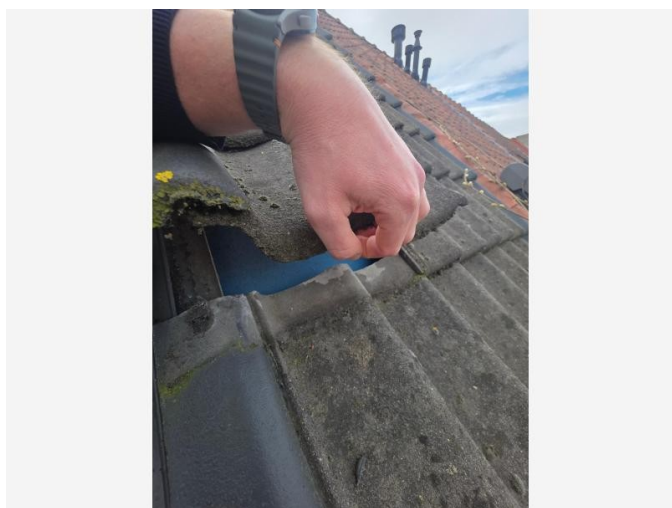
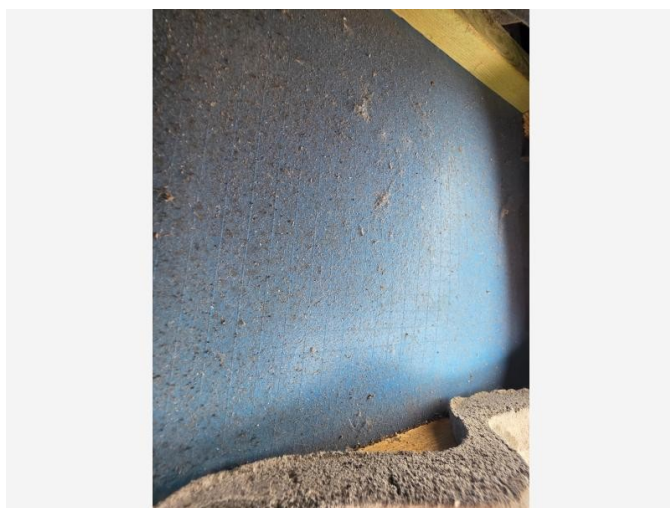
### Fiche 13: Geen asbestverdacht onderdak aangetroffen

Beschrijving	Notitie	Terug te vinden op plannen
Fiche 11: Mastiek (niet aanwezig)	Er is geen asbestverdachte mastiek aanwezig.	-
Fiche 12: Liftinfrastructuur (niet aanwezig)	Er is geen liftinfrastructuur aanwezig op de inspectielocatie.	-
Fiche 13: Geen asbestverdacht onderdak aangetroffen	Na het optillen van een pan werd geen asbestverdacht onderdak aangetroffen. Dit betekent niet dat er geen onderdak aanwezig kan zijn op plaatsen die niet gecontroleerd werden. Bij werken, laat een eventueel aangetroffen onderdak controleren op aanwezigheid van asbest.	-
Fiche 14: Leidingisolatie (niet aanwezig)	Er is geen asbestverdachte leidingisolatie aanwezig.	-
