# Asbestinventarisatetest

Joannes Schinckdreef 40, 9031 Gent

Attestnummer : 20260426-000033.000

**Asbestveilig** (maar niet asbestvrij)

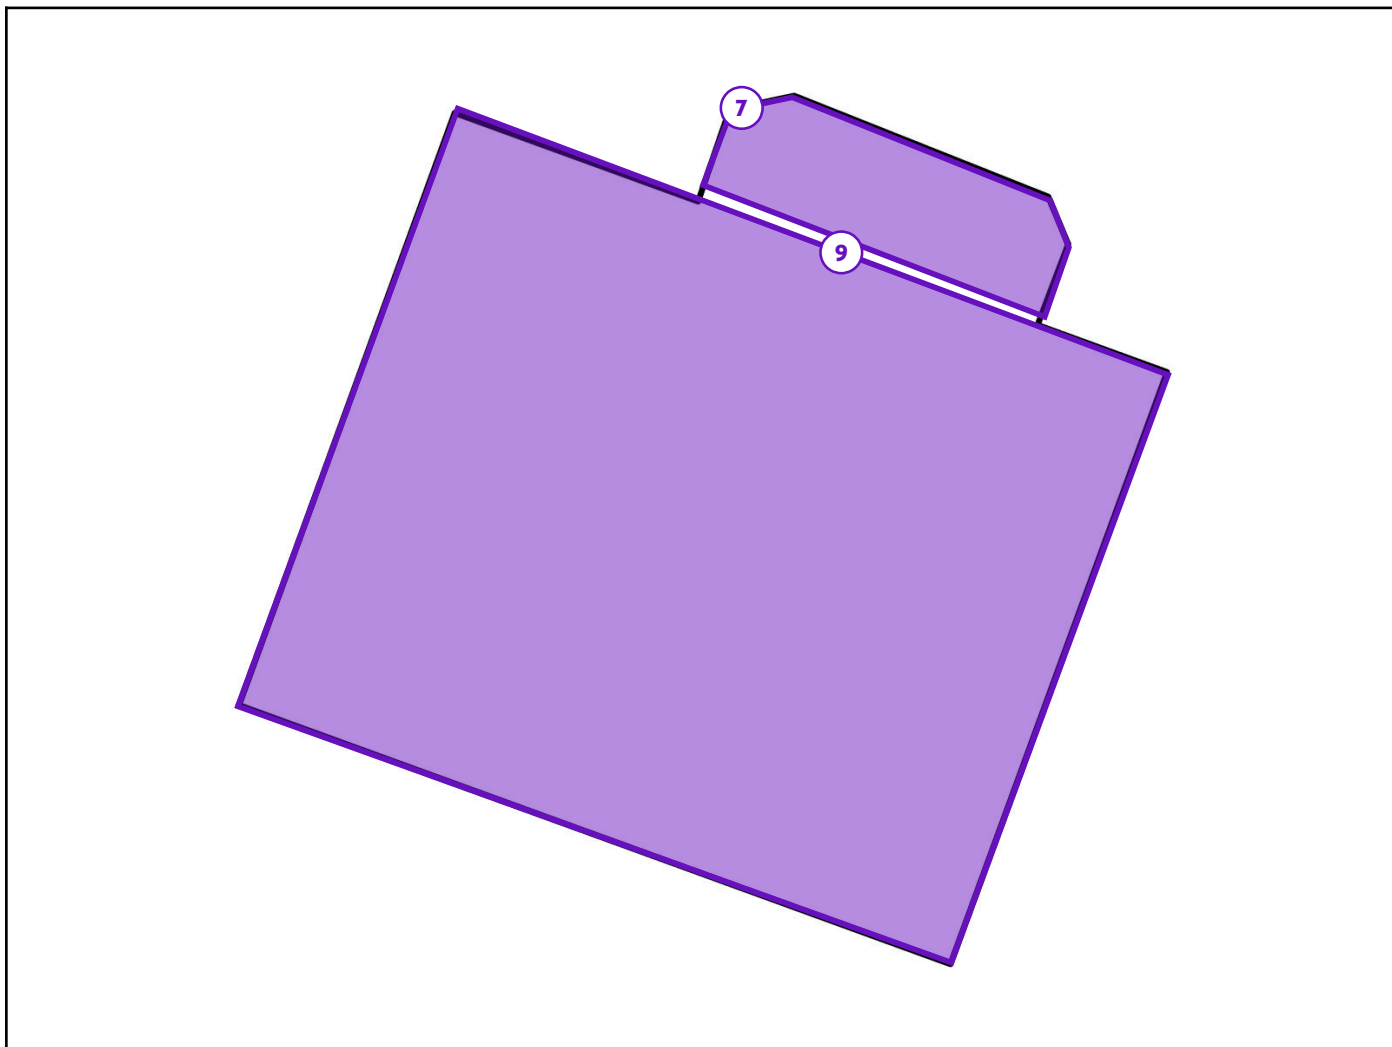
## Plan 1.7: Schema dak woning

Beschrijving	Type	Actie
7. Polycarbonaat dak	Overige ruimte of materiaal	-
9. Het hoofdgebouw bestaat uit dakpannen	Overige ruimte of materiaal	-

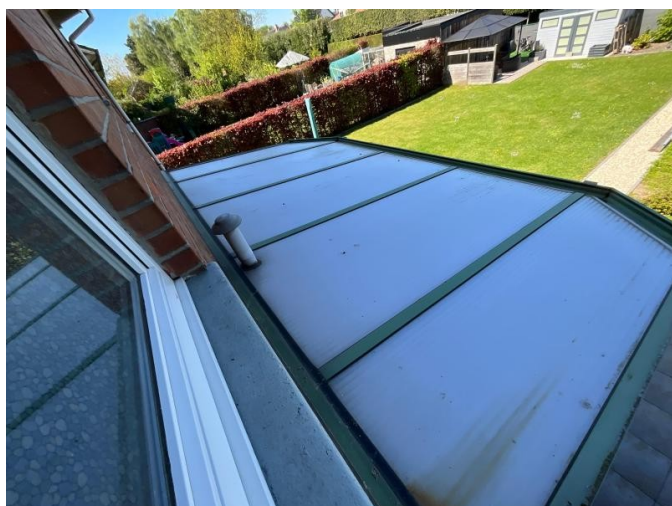
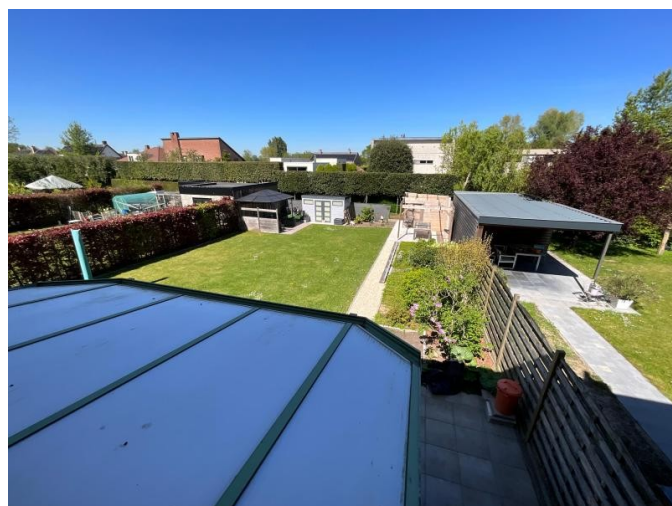
### Fiche 7: Polycarbonaat dak

Beschrijving	Notitie	Terug te vinden op plannen
Fiche 7: Polycarbonaat dak	Het dak bestaat uit polycarbonaatbeplating.	Plan 1.7: Schema dak woning
Fiche 8: Afkitting schrijnwerk	Er werd geen asbestverdacht afkittingsmateriaal vastgesteld, noch tussen kozijn en glas, noch tussen kozijn en muur.	-
Fiche 9: Het hoofdgebouw bestaat uit dakpannen	Het dak bestaat uit dakpannen.	Plan 1.7: Schema dak woning
