Asbestinventarisatetest

Weverijstraat 28, 9500 Geraardsbergen

Attestnummer : 20230203-000365.000

Uitgegeven op : 03.02.2023

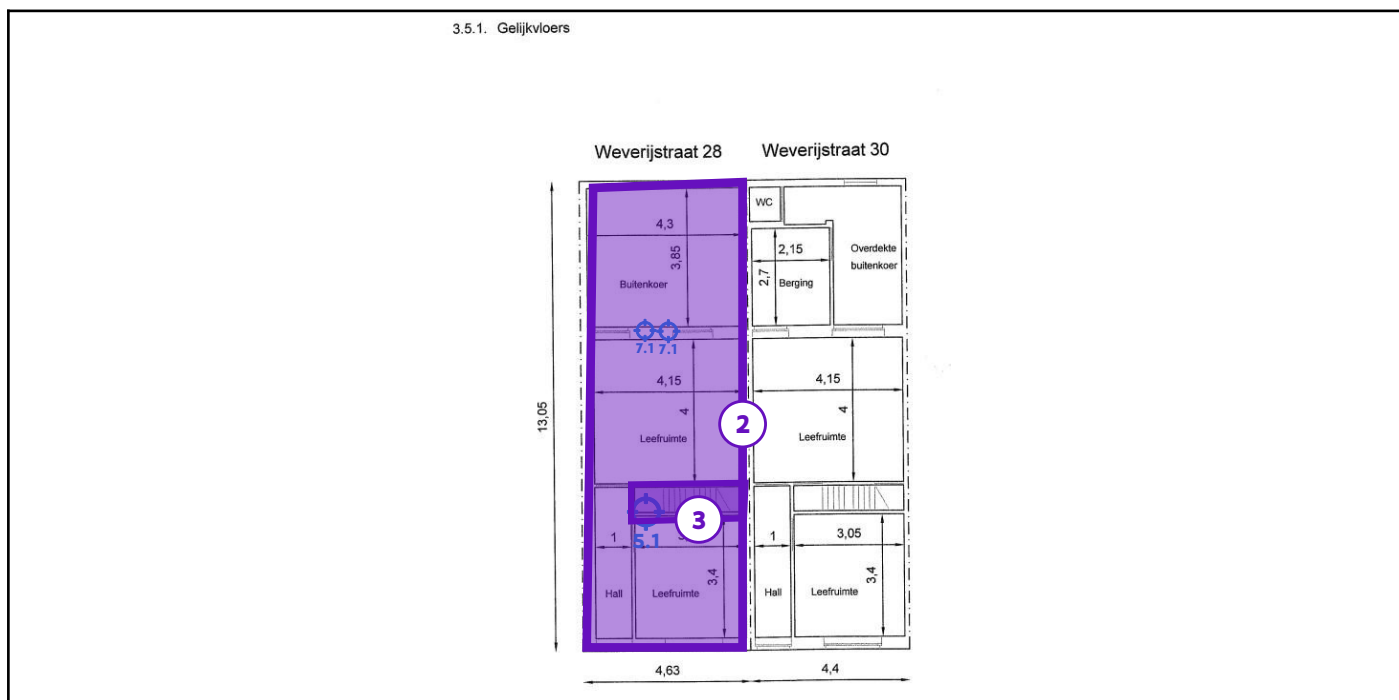
Plan 1.1: Gelijksvloers

Beschrijving	Type	Actie
2. Tegels	Advies	-
3. Binnenschrijnwerk	Advies	-
5. Pleisterwerk wanden keder	Geen asbest	-
5.1 Code: STL#033	Mengmonster	-
7. Pleisterwerk wanden gelijksvloers	Geen asbest	-
7.1 Code: STL#031	Mengmonster	-

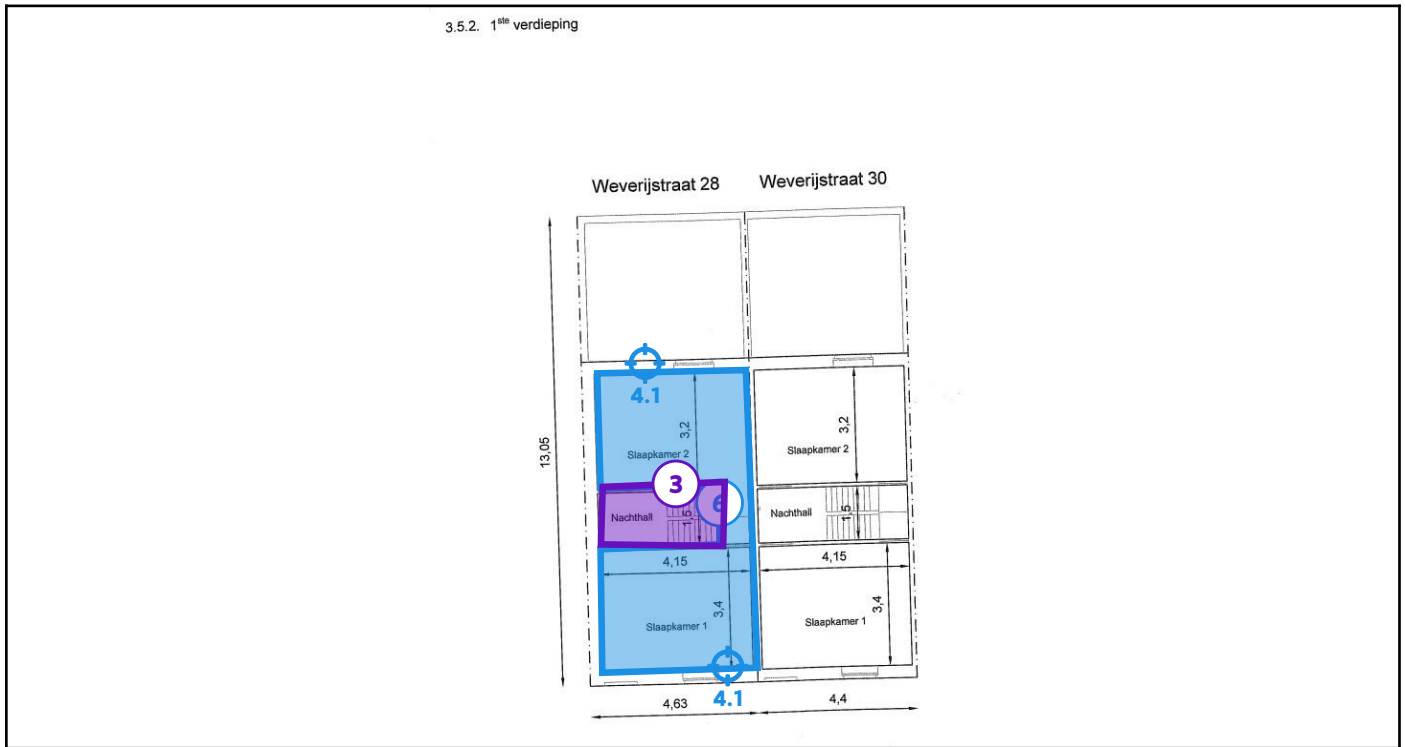
Plan 1.2: 1eVerdiep

Beschrijving	Type	Actie
3. Binnenschrijnwerk	Advies	-
4. Pleisterwerk wanden 1e verdiep	Geen asbest	-
4.1 Code: STL#032	Mengmonster	-
6. Vloerzeil 1e Verdiep	Geen asbest	-

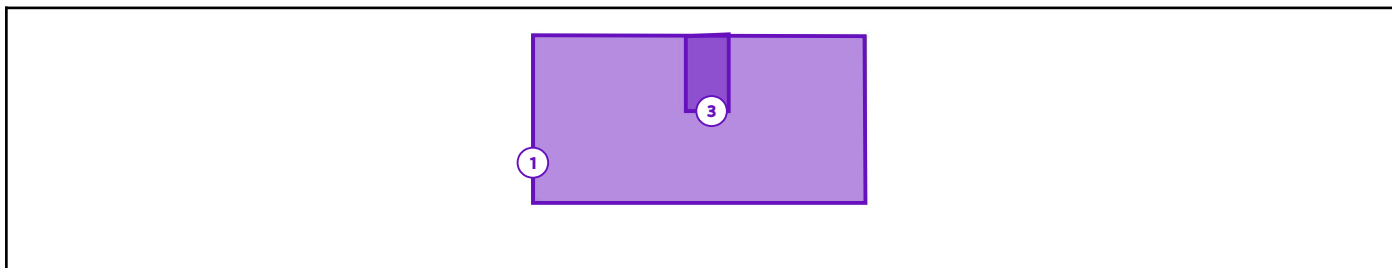
Plan 1.4: Zolder

Beschrijving	Type	Actie
1. Dak/Schoorsteen	Advies	-
3. Binnenschrijnwerk	Advies	-
