# Asbestinventarisatetest

Schillebeekstraat 2, 9500 Geraardsbergen

Attestnummer : 20251223-000472.000

**Niet-asbestveilig**

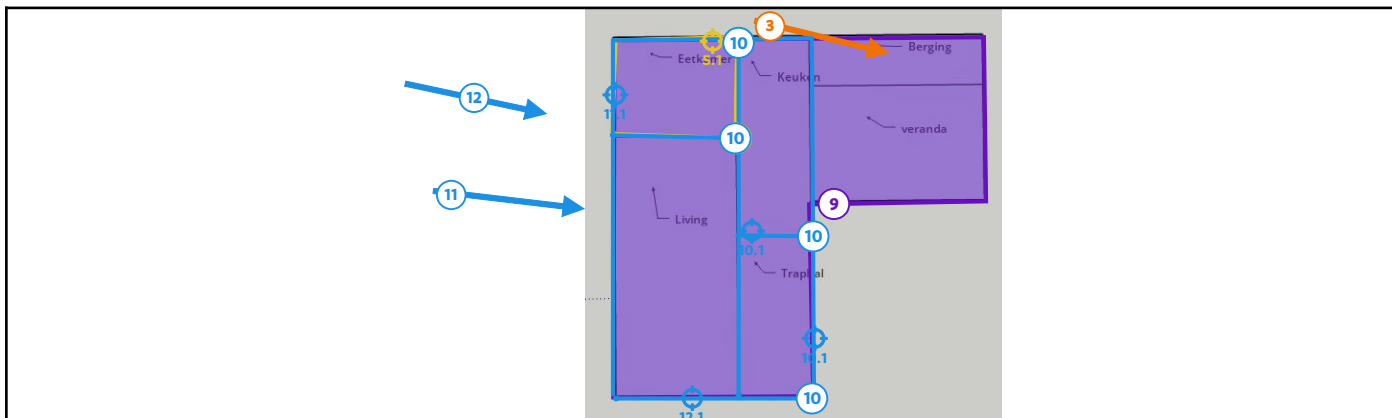
## Plan 1.1: Indeling - Gelijkvloers

Beschrijving	Type	Actie
3. Stookolieketel	Asbestmateriaal	Verwijderen
5. Platen muren eetkamer	Asbestmateriaal	Zorgvuldig beheren
5.1 Code: IEY_08	Puntmonster	-
9. Plafonds uit niet asbestverdacht materiaal	Advies	-
10. Pleisterwerk Wanden	Geen asbest	-
10.1 Code: IEY_01	Mengmonster	-
11. Vensterbanken	Geen asbest	-
11.1 Code: IEY_02	Puntmonster	-
12. Stopverf ramen	Geen asbest	-
12.1 Code: IEY_05	Puntmonster	-

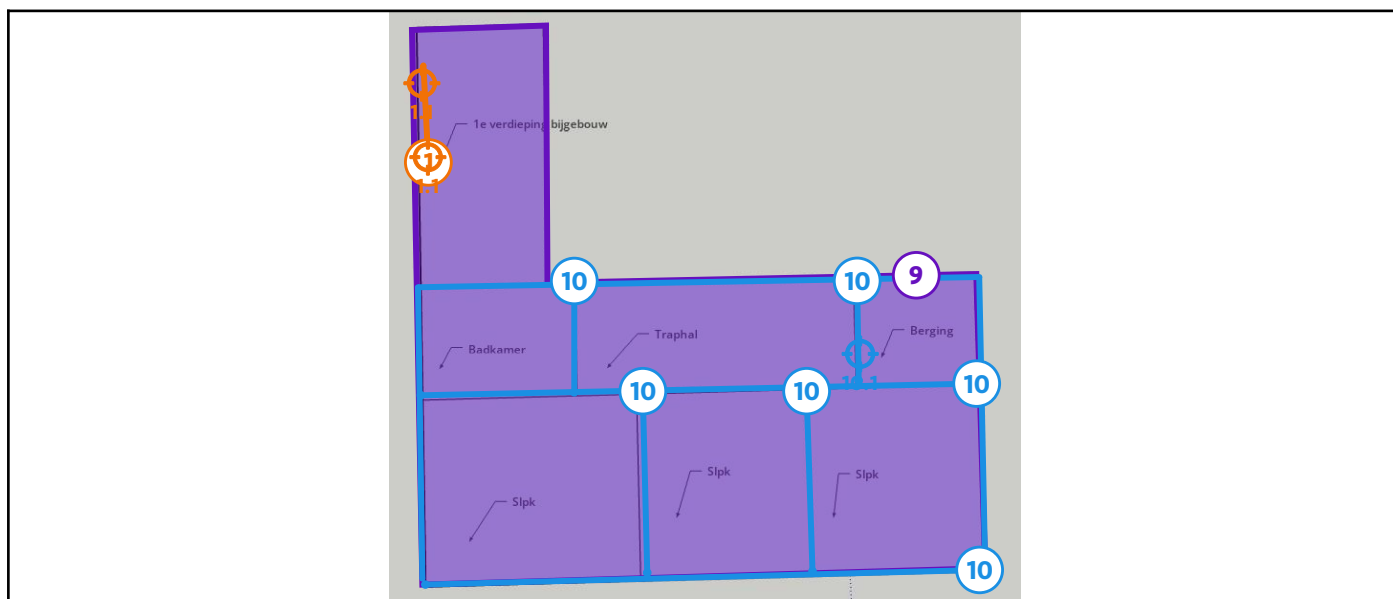
## Plan 1.2: Indeling - 1e

Beschrijving	Type	Actie
1. Leidingisolatie aanbouw	Asbestmateriaal	<a href="#">Verwijderen</a>
1.1 Code: IEY_06	Mengmonster	-
9. Plafonds uit niet asbestverdacht materiaal	Advies	-
10. Pleisterwerk Wanden	Geen asbest	-
10.1 Code: IEY_01	Mengmonster	-

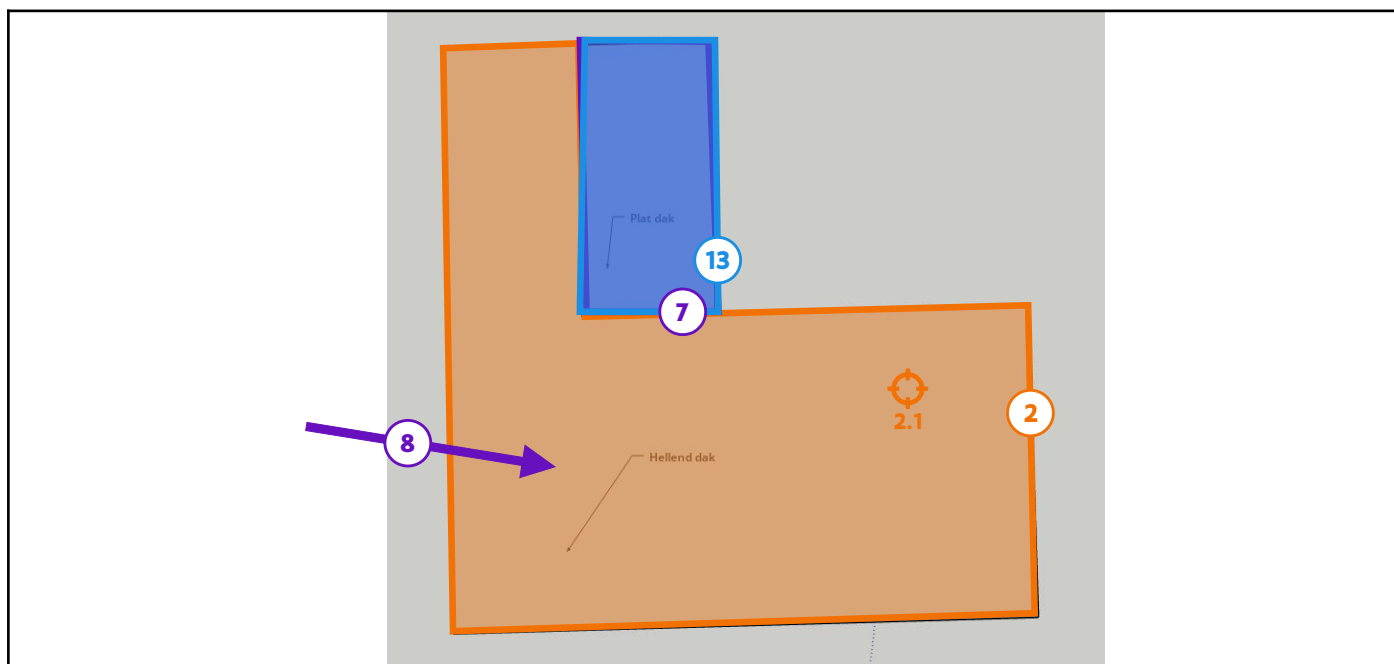
## Plan 1.3: Daken

Beschrijving	Type	Actie
2. Leien hellend dak	Asbestmateriaal	<b>Verwijderen</b>
2.1 Code: IEY_03	Puntmonster	-
7. Materialen onder de dakbedekking	Beperking	-
8. Schoorsteen Dak	Beperking	-
13. Roofing platte daken	Geen asbest	-

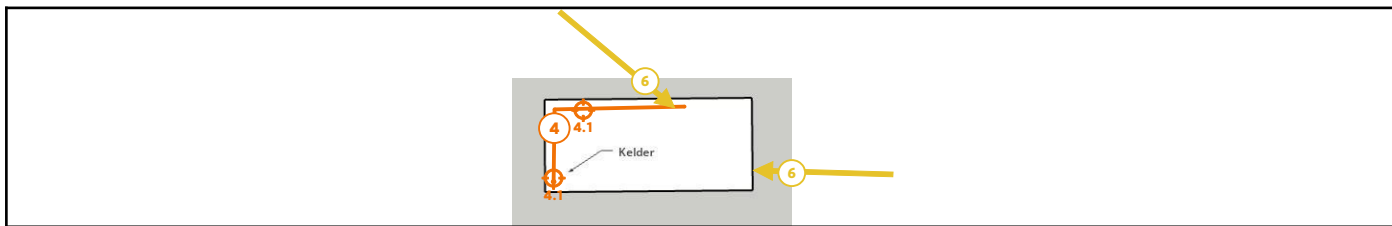
## Plan 1.4: Kelder

Beschrijving	Type	Actie
4. Leidingisolatie kelder	Asbestmateriaal	Verwijderen
4.1 Code: IEY_07	Mengmonster	-
6. Bakeliet stopcontact(en) + licht schakelaars	Asbestmateriaal	Zorgvuldig beheren

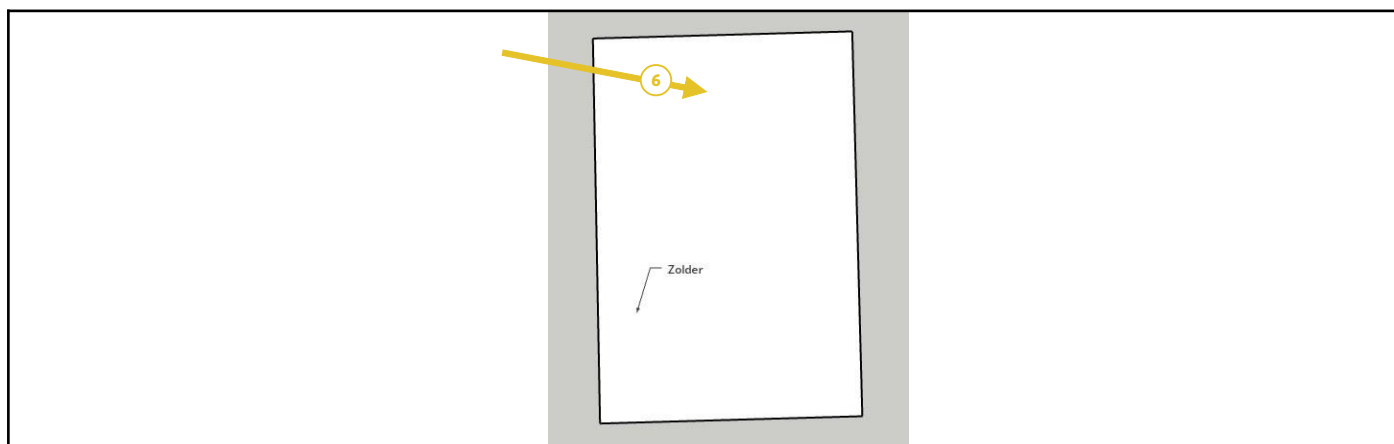
## Plan 1.5: Zolder

Beschrijving	Type	Actie
6. Bakeliet stopcontact(en) + licht schakelaars	Asbestmateriaal	Zorgvuldig beheren

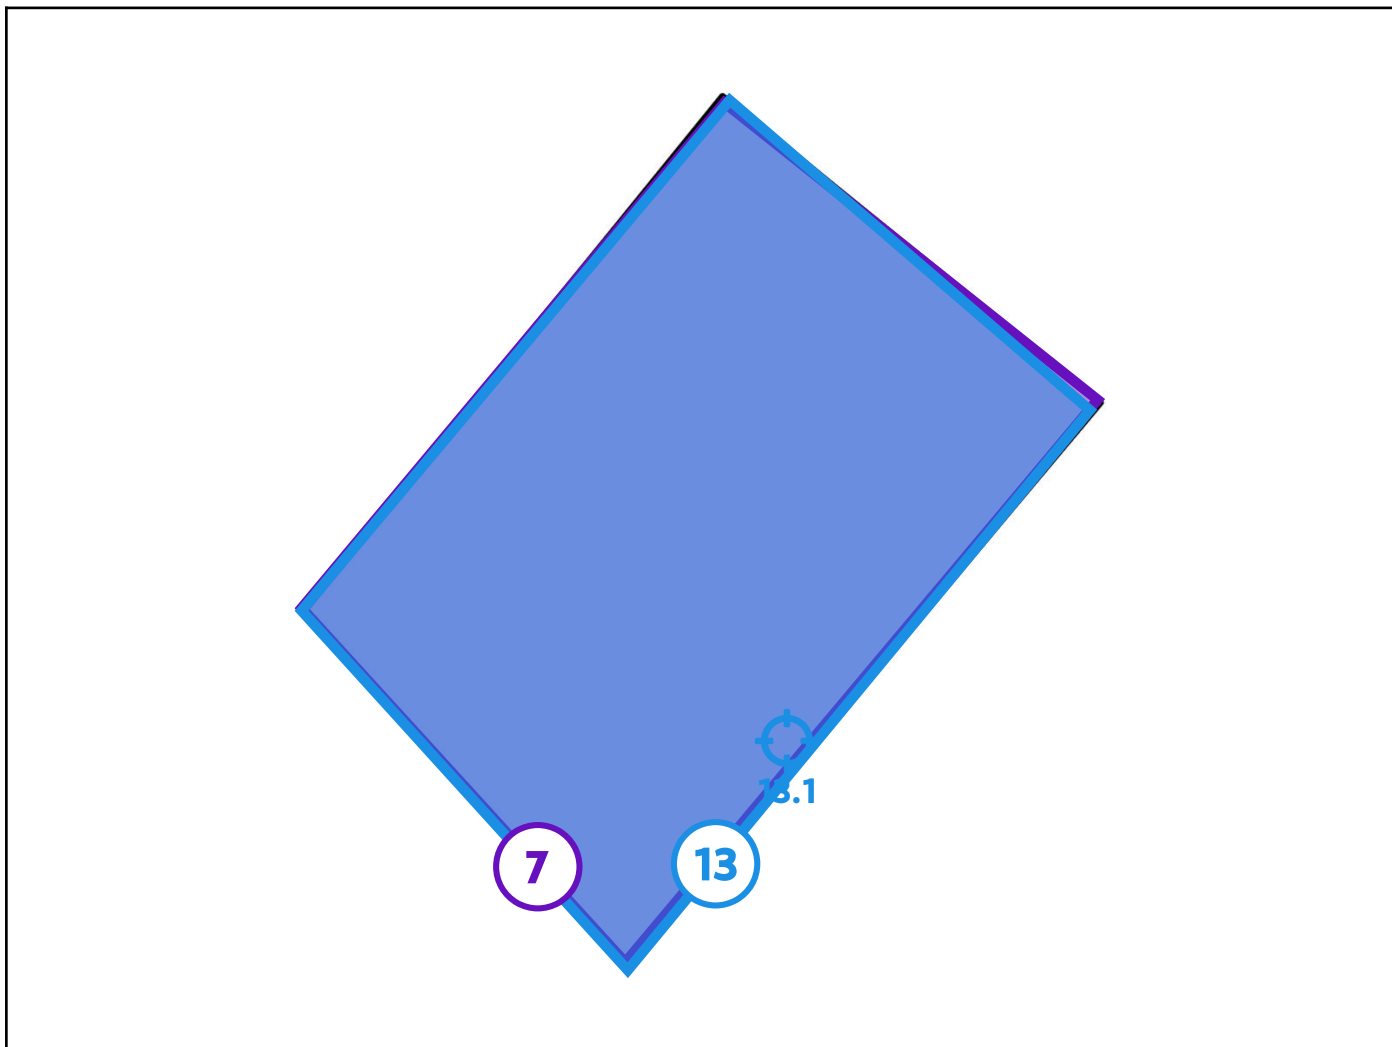
## Plan 2.1: Garage plan

Beschrijving	Type	Actie
7. Materialen onder de dakbedekking	Beperking	-
13. Roofing platte daken	Geen asbest	-
13.1 Code: IEY_04	Puntmonster	-

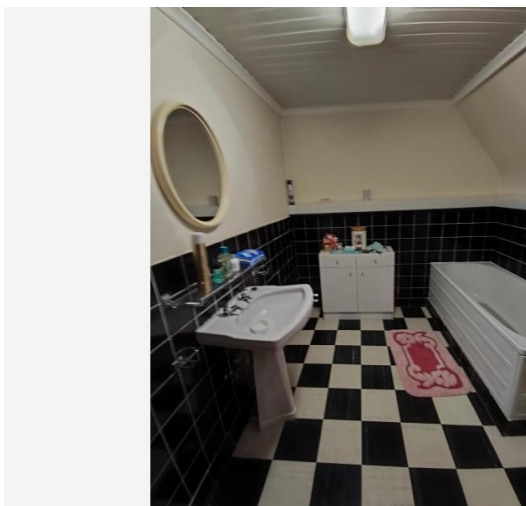
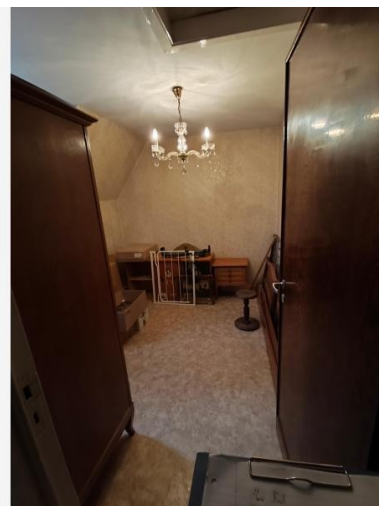
### Informatie over een niet-asbestverdacht materiaal

<b>Basis voor advies</b>	De asbestdeskundige beoordeelt het materiaal als niet-asbestverdacht.
--------------------------	---

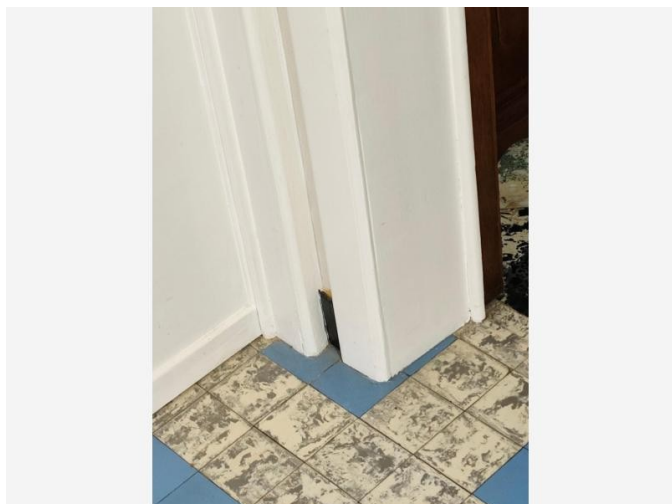
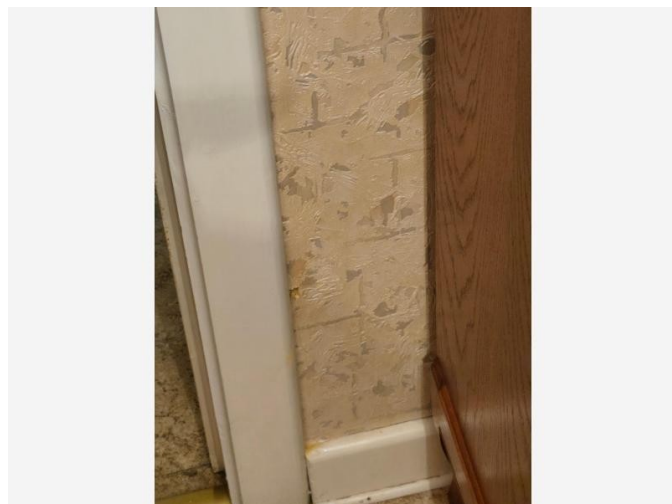
Geen asbest
