Asbestinventarisatetest

Wijngaardstraat 25, 9500 Geraardsbergen

Attestnummer : 20260409-000367.000

Uitgegeven op : 09.04.2026

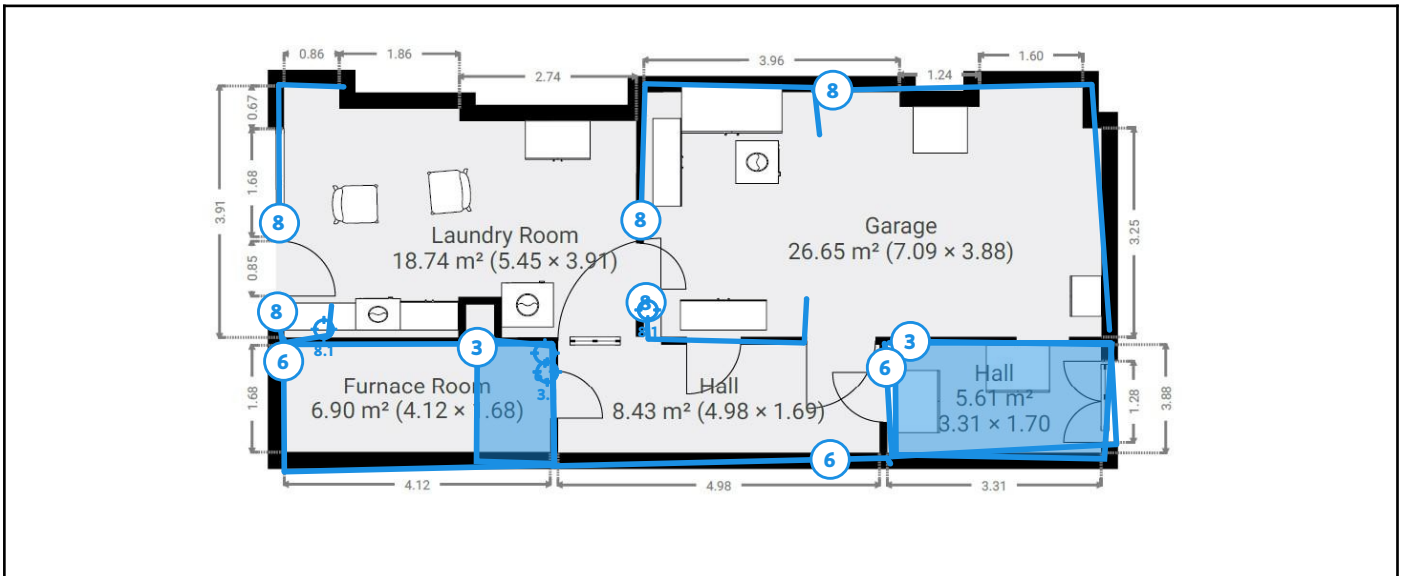
Plan 1.1: verdiep 0

Beschrijving	Type	Actie
3. Pleisterwerk plafonds	Geen asbest	-
3.1 Code: M02	Mengmonster	-
6. Pleisterwerk wanden	Geen asbest	-
6.1 Code: M01	Mengmonster	-
8. Smeerlaag in cement (binnen)	Geen asbest	-
8.1 Code: M04	Mengmonster	-

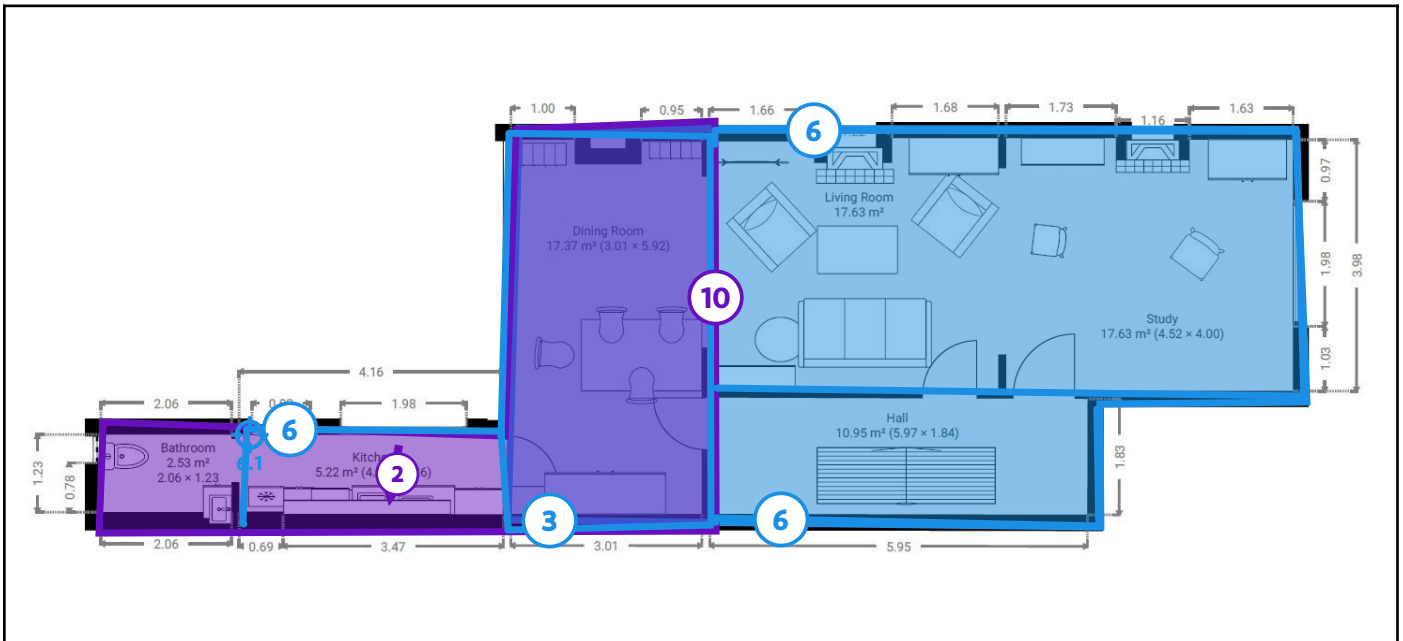
Plan 1.2: verdiep 1

Beschrijving	Type	Actie
2. anti-dreun (niet verdacht)	Advies	-
3. Pleisterwerk plafonds	Geen asbest	-
6. Pleisterwerk wanden	Geen asbest	-
6.1 Code: M01	Mengmonster	-
10. EPDM platdak	Overige ruimte of materiaal	-

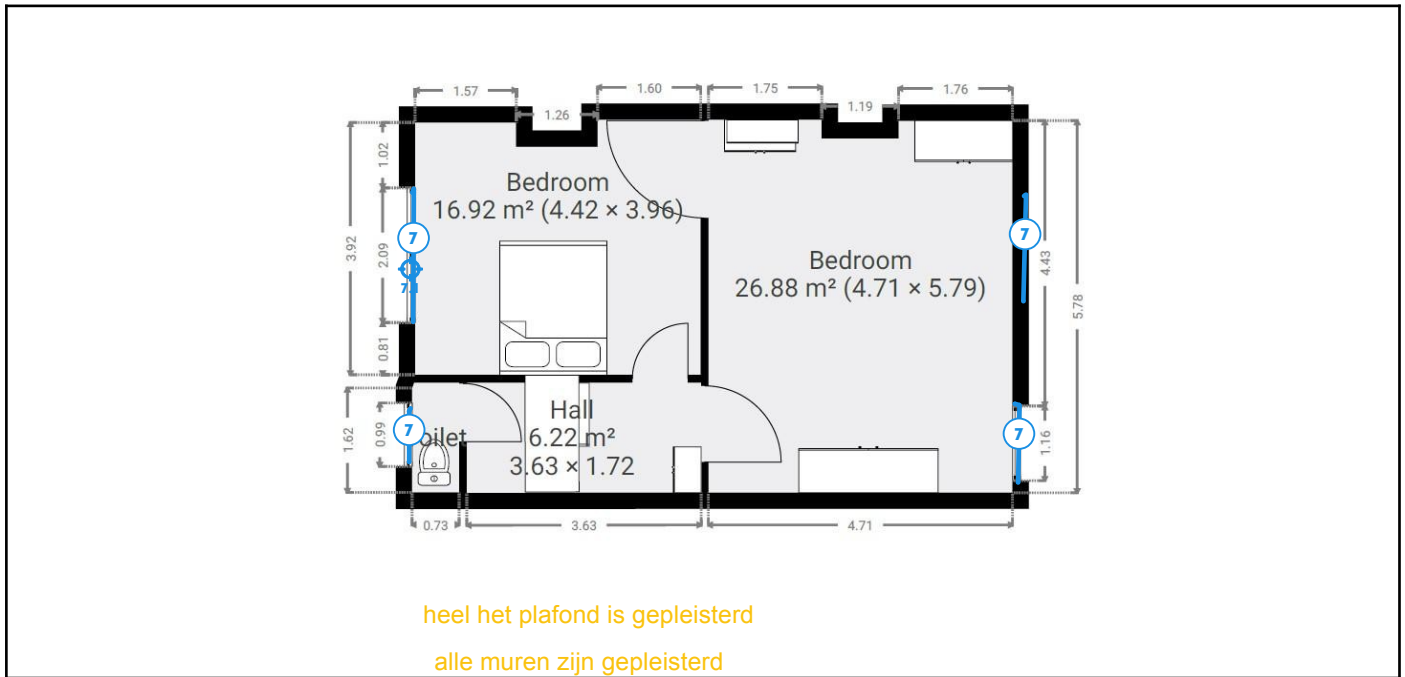
Plan 1.3: verdiep 2

Beschrijving	Type	Actie
3. Pleisterwerk plafonds	Geen asbest	-
6. Pleisterwerk wanden	Geen asbest	-
7. Mastiek (asbestverdacht)	Geen asbest	-
7.1 Code: M06	Puntmonster	-

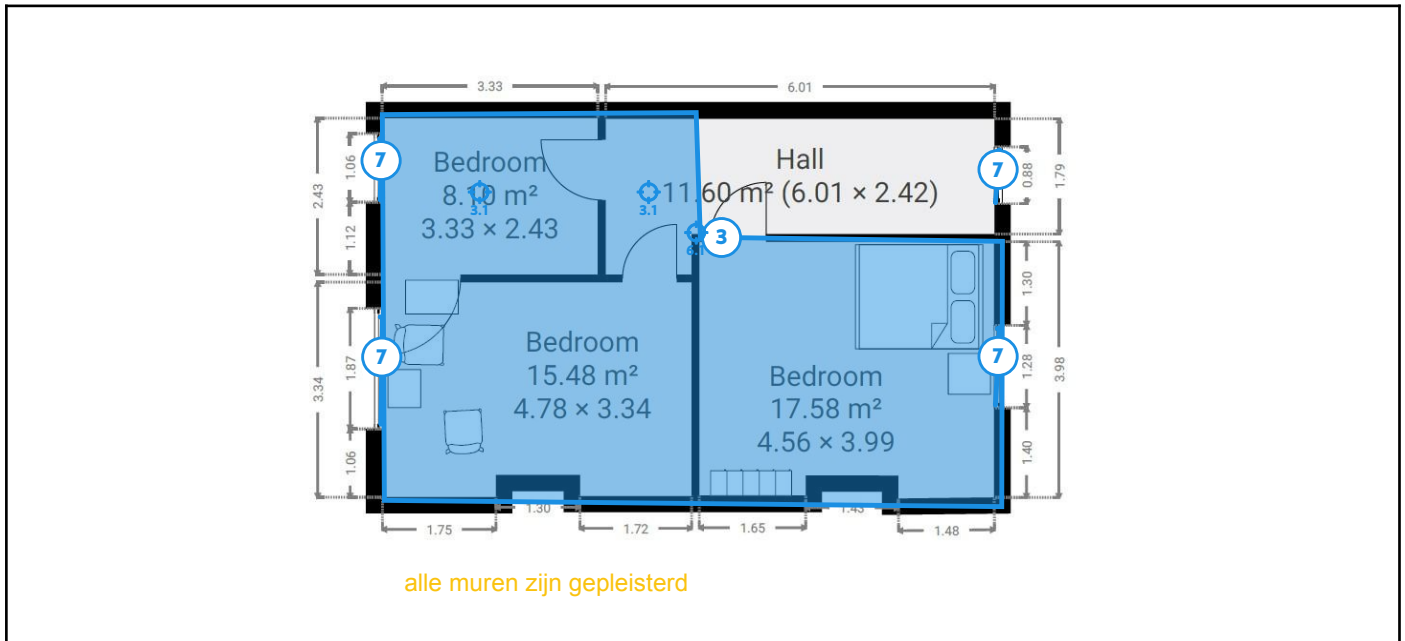
Plan 1.4: verdiep 3

Beschrijving	Type	Actie
3. Pleisterwerk plafonds	Geen asbest	-
3.1 Code: M02	Mengmonster	-
6. Pleisterwerk wanden	Geen asbest	-
6.1 Code: M01	Mengmonster	-
7. Mastiek (asbestverdacht)	Geen asbest	-

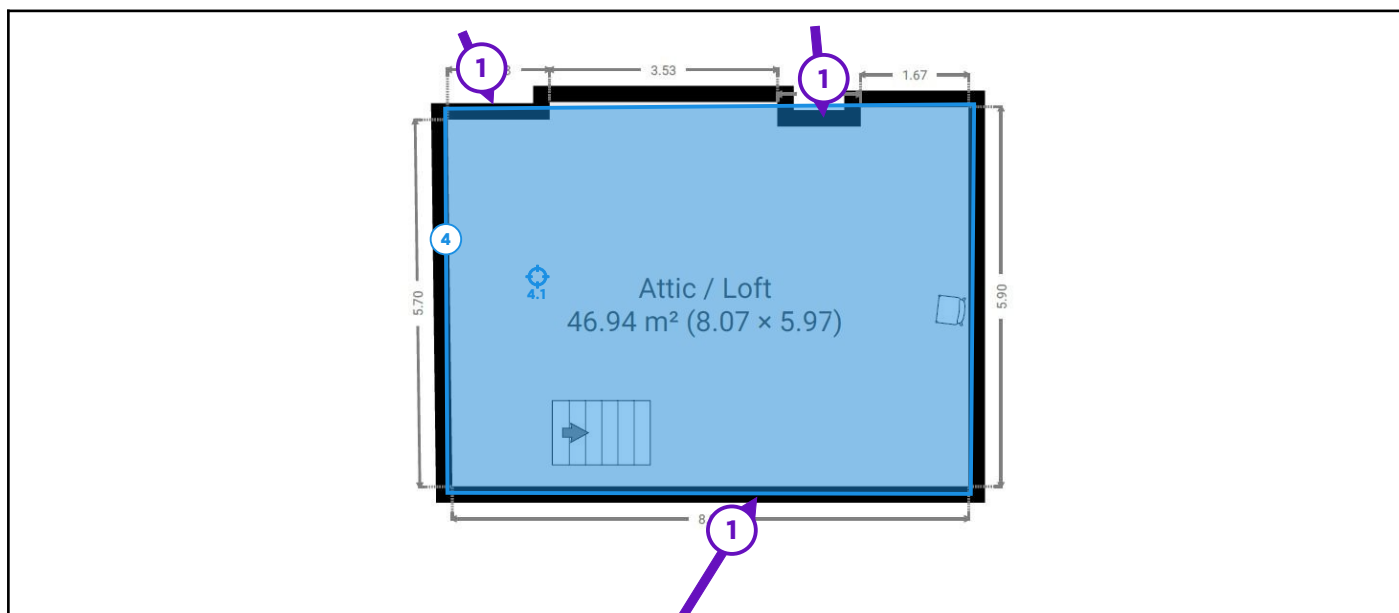
Plan 1.5: verdiep 4

Beschrijving	Type	Actie
1. Schouw	Beperking	-
4. Onderdak (type Menuiserite)	Geen asbest	-
4.1 Code: M03	Puntmonster	-

Reden: Het te onderzoeken materiaal situeert zich hoger dan 3,50 m te rekenen vanaf een veilige ondergrond

Uitleg van de asbestdeskundige: De schouw bevat binnenin mogelijk een rookgaskanaal in asbestcement. Laat dit bij werken onderzoeken door een bevoegd technicus.

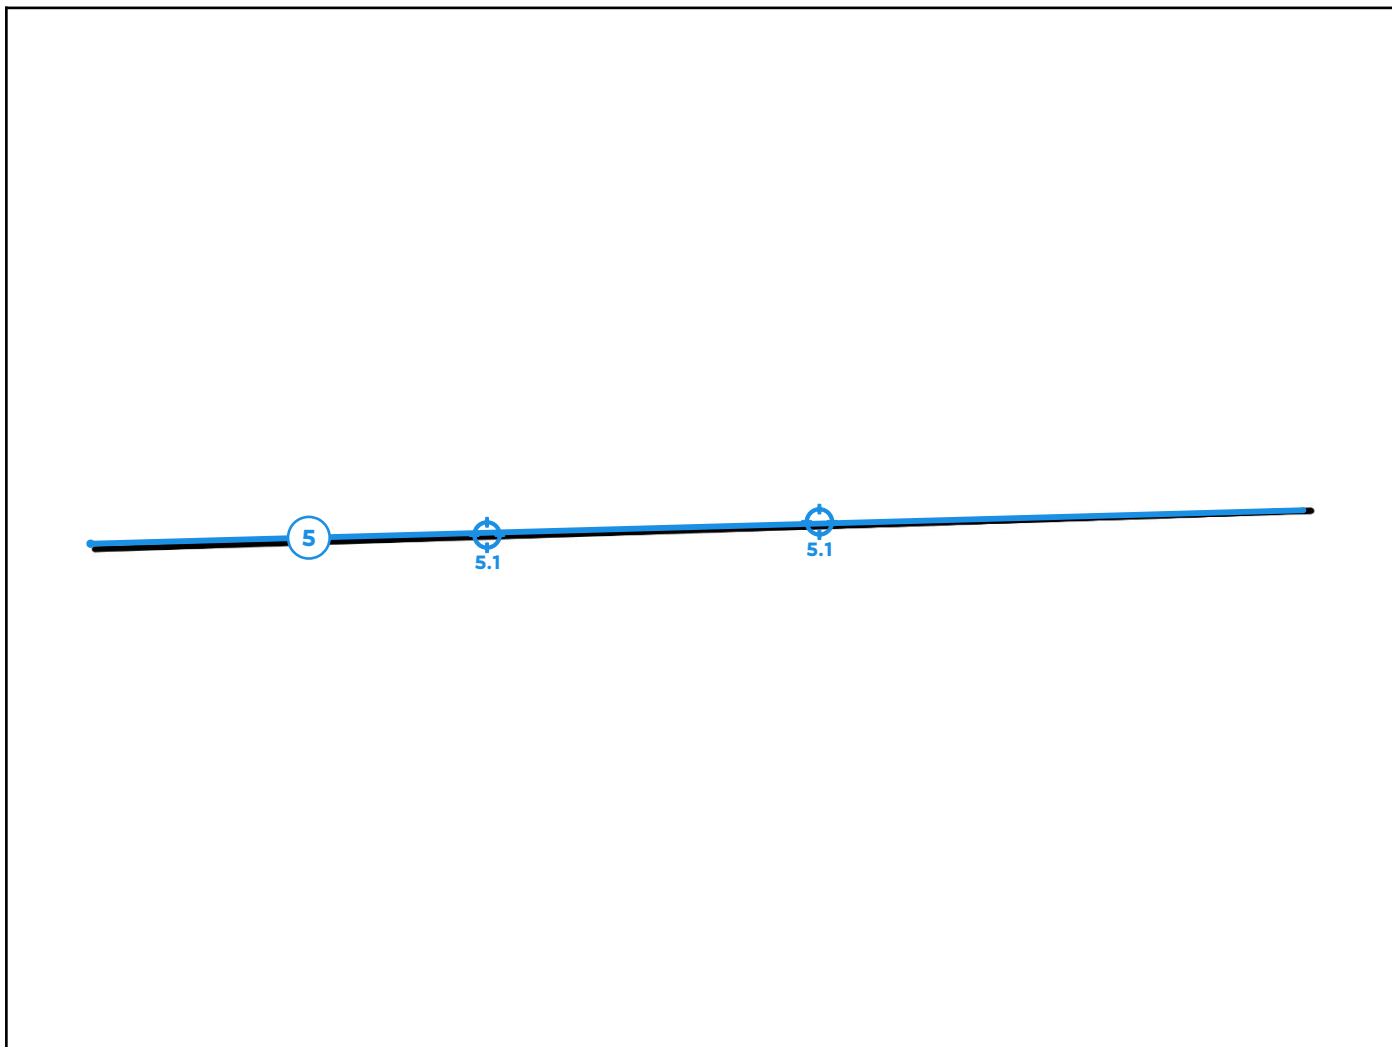
Plan 2.1: Scheidingsmuur plan

Beschrijving	Type	Actie
5. Smeerlaag in cement (buiten)	Geen asbest	-
5.1 Code: M05	Mengmonster	-
