Asbestinventarisatetest

Moenebroekstraat 9, 9506 Geraardsbergen

Attestnummer : 20260331-000068.000

Uitgegeven op : 31.03.2026

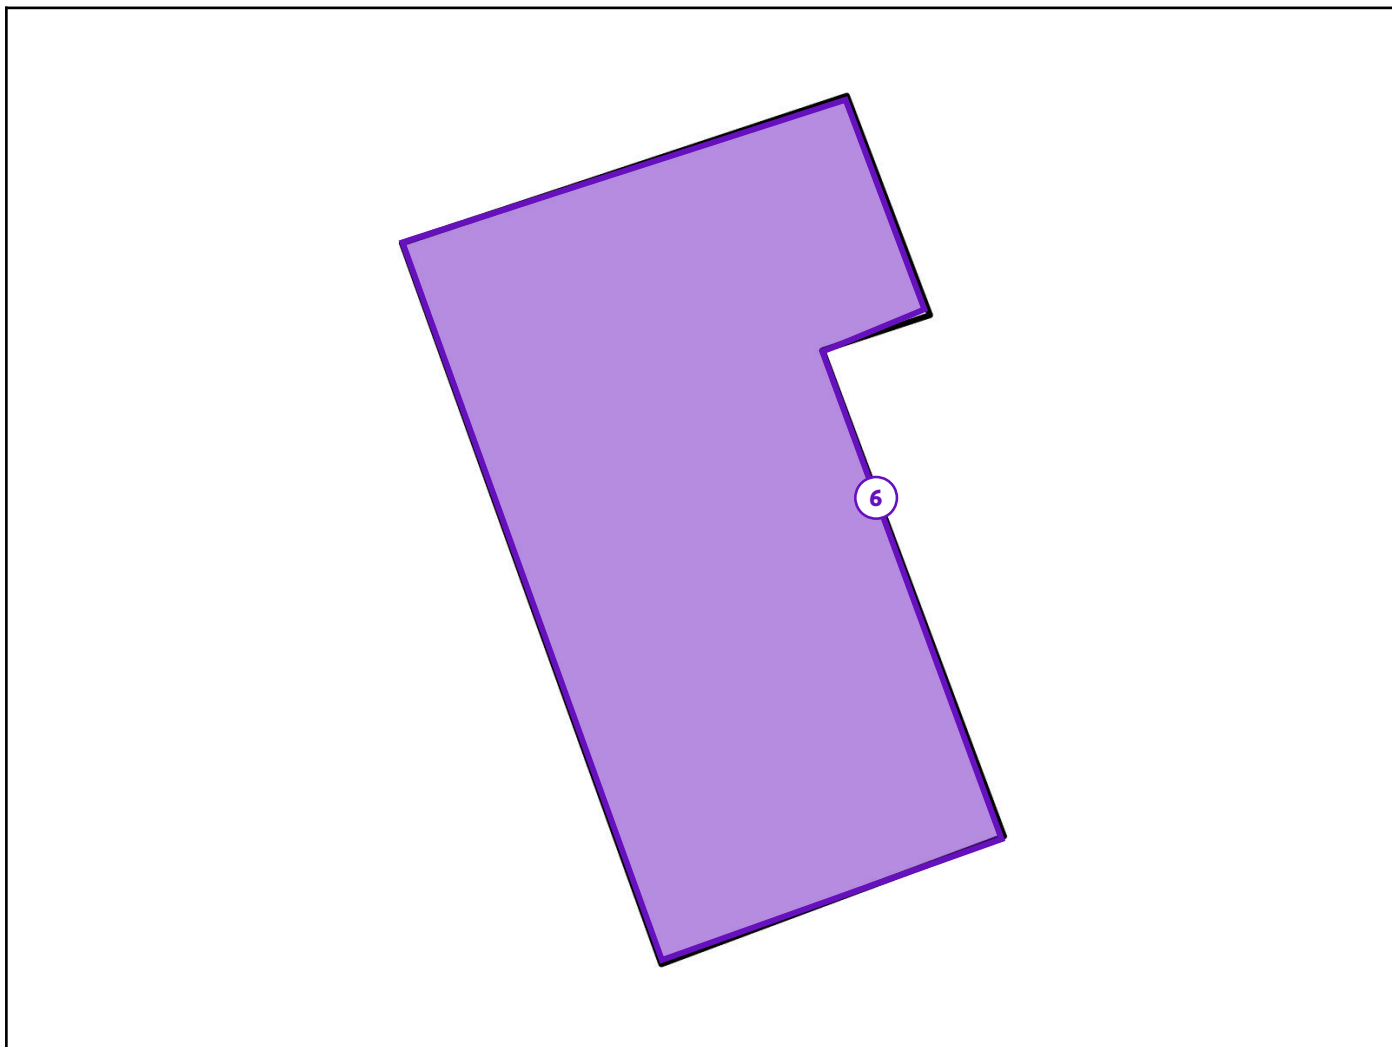
Plan 1.1: Kelder

Beschrijving	Type	Actie
6. Kruipkelder	Beperking	-

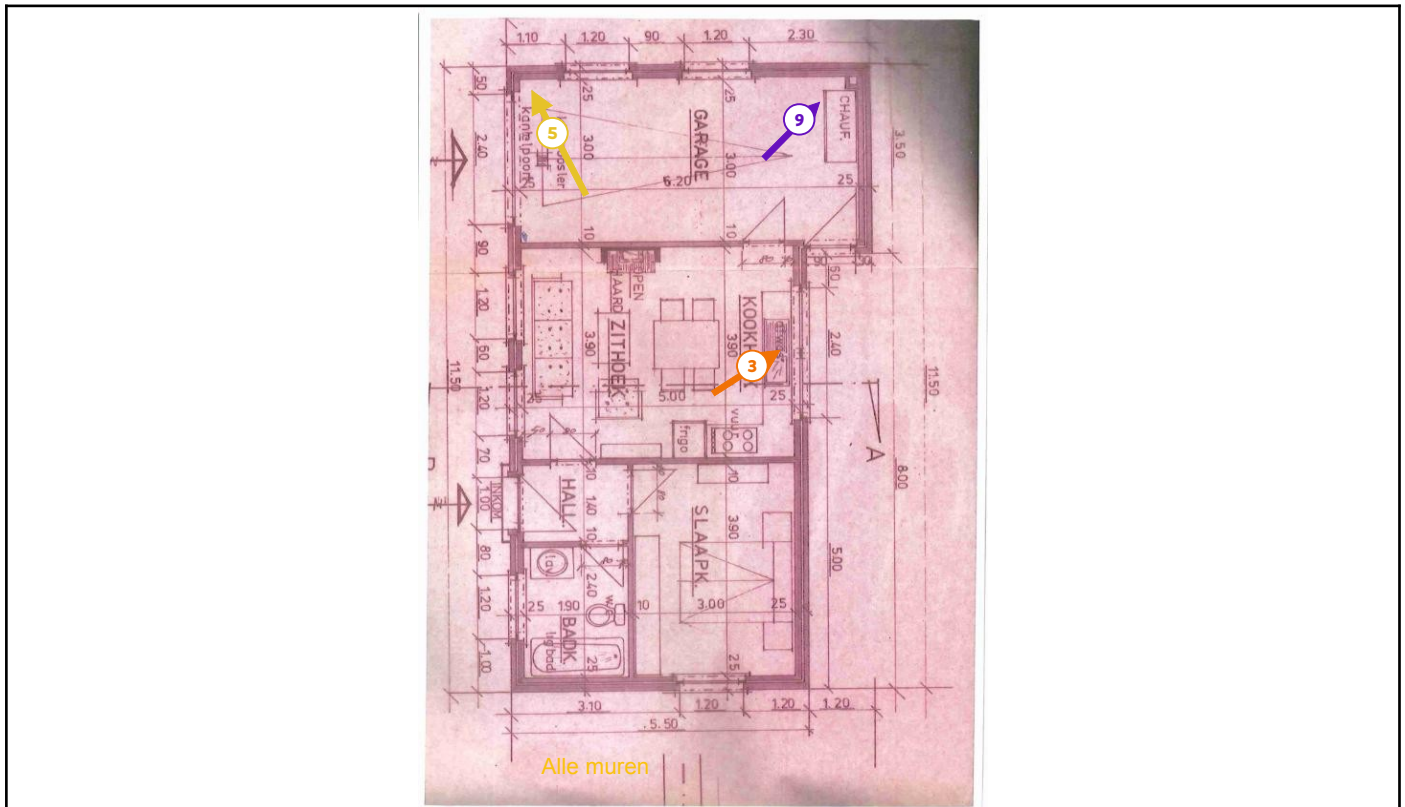
Plan 1.2: Verdiep 0

Beschrijving	Type	Actie
3. Anti-dreunplaatje	Asbestmateriaal	Verwijderen
5. Bakeliet zekeringkast	Asbestmateriaal	Zorgvuldig beheren
9. CV-brander	Overige ruimte of materiaal	-
11. Muren met voorzetpanelen	Overige ruimte of materiaal	-

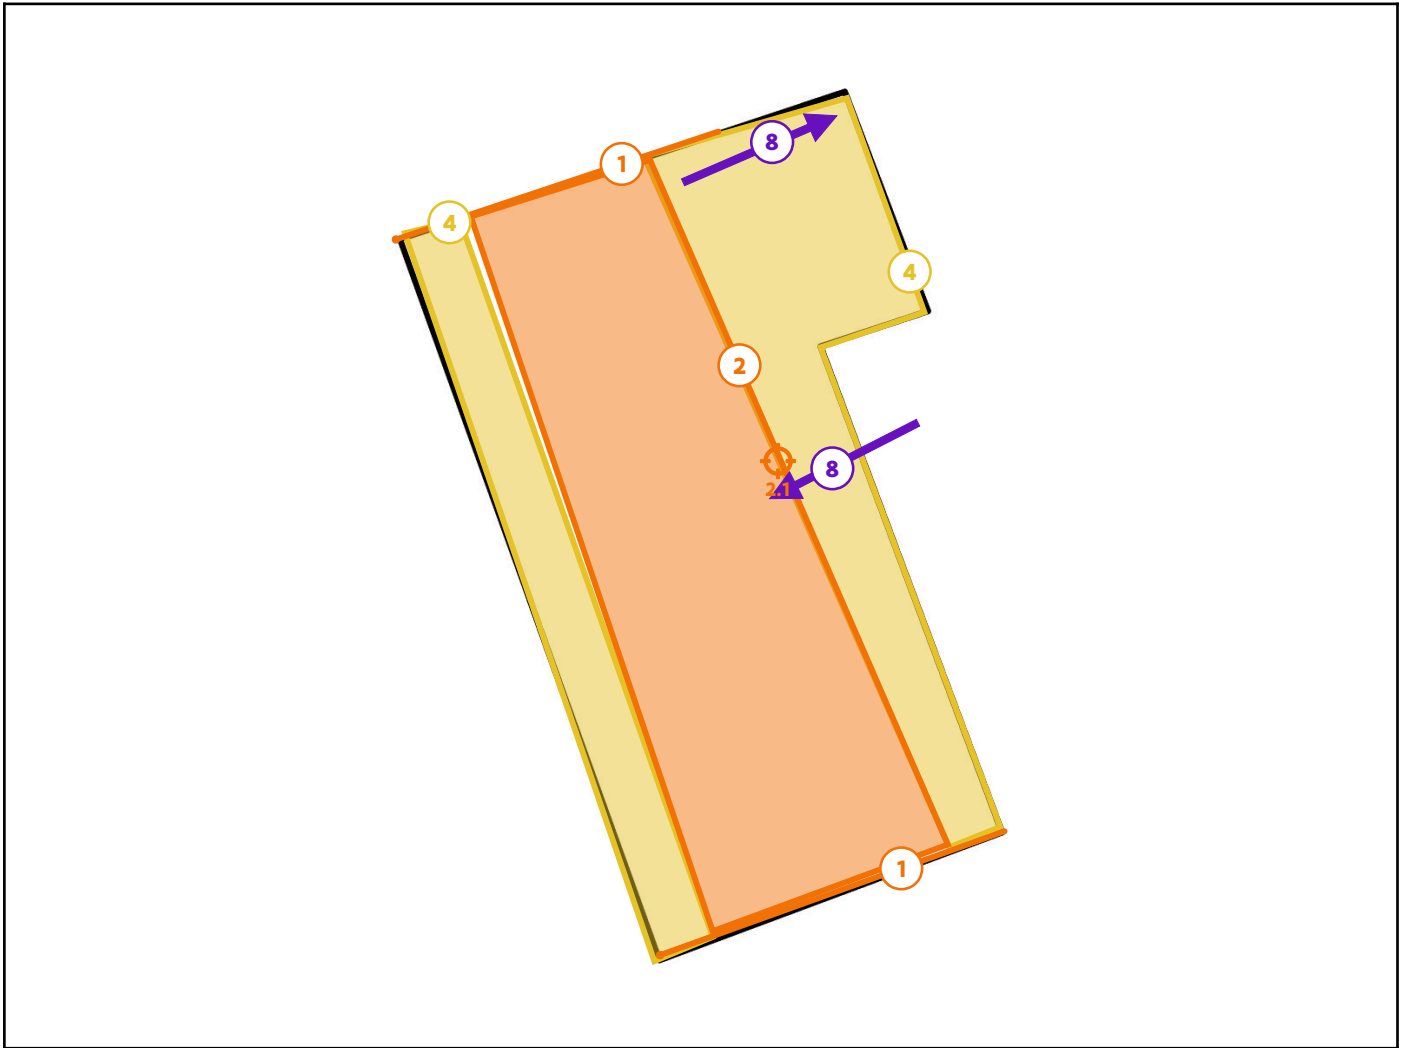
Plan 1.3: Zolder + dak

Beschrijving	Type	Actie
1. Muurplaat (type Menuiserite)	Asbestmateriaal	Verwijderen
2. Dak in cementleien	Asbestmateriaal	Verwijderen
2.1 Code: M01	Puntmonster	-
4. Roofing dakbedekking	Asbestmateriaal	Zorgvuldig beheren
8. Schouw	Beperking	-

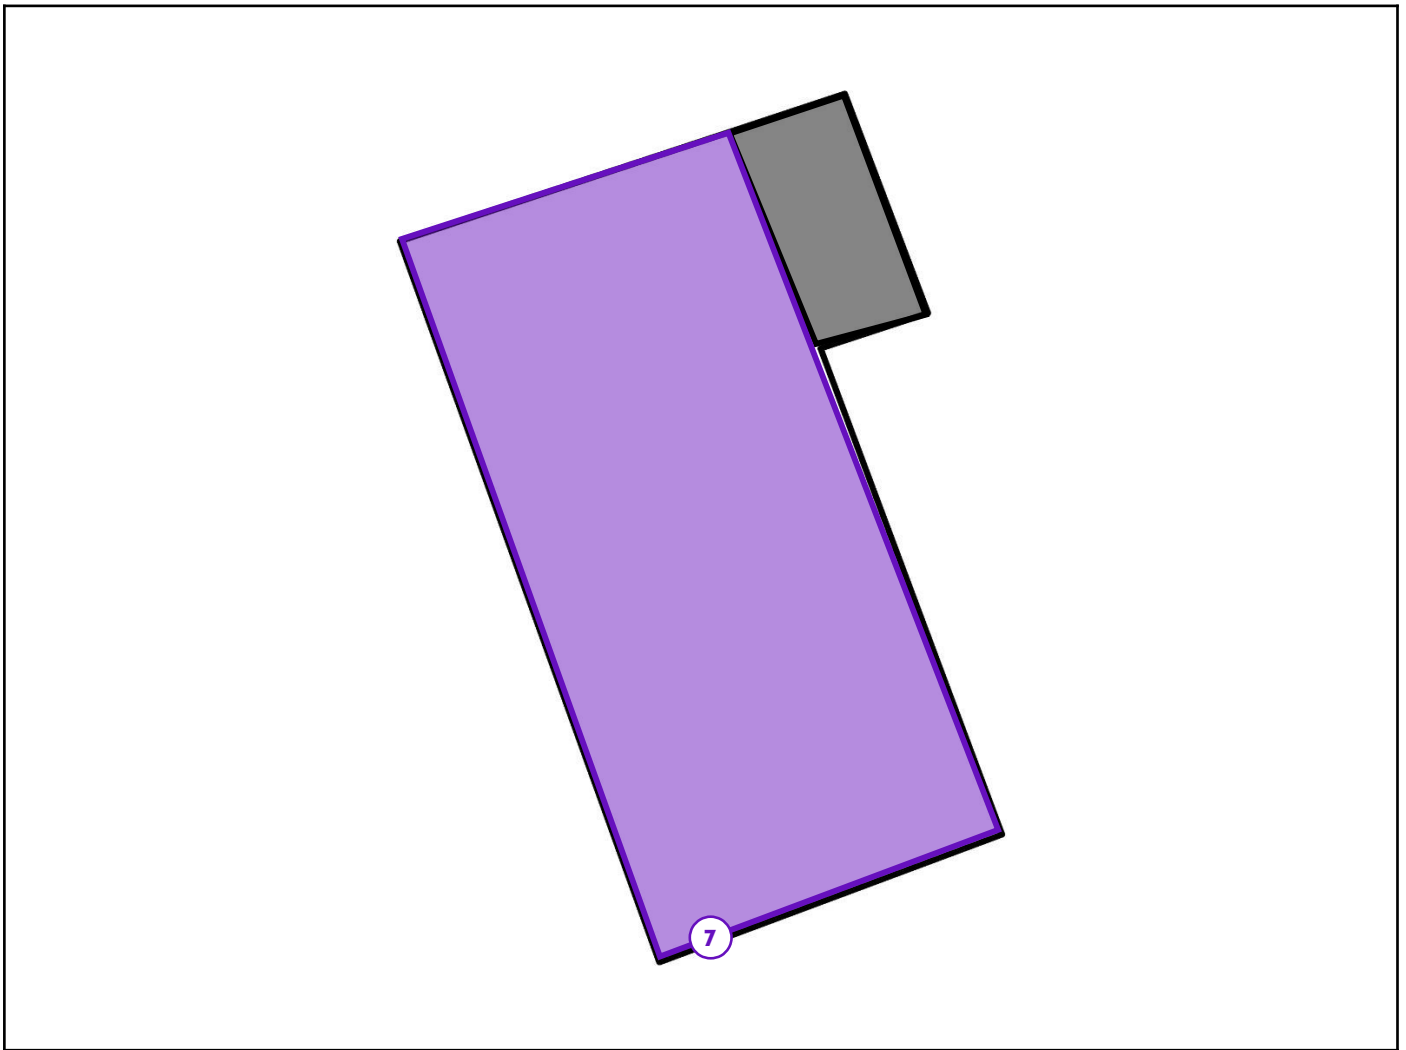
Plan 1.4: Zolder (beperking)

Beschrijving	Type	Actie
7. Zolder	Beperking	-

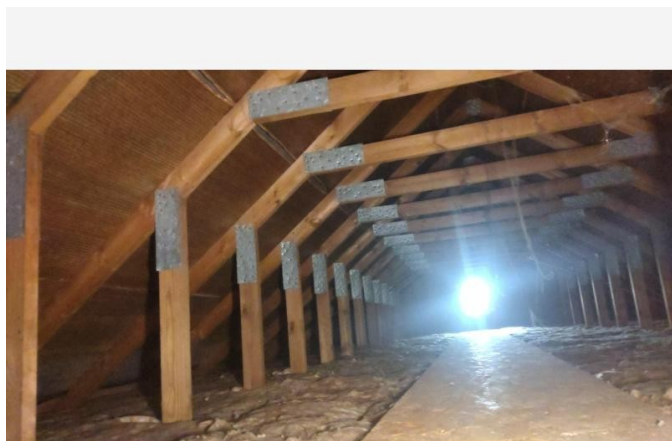
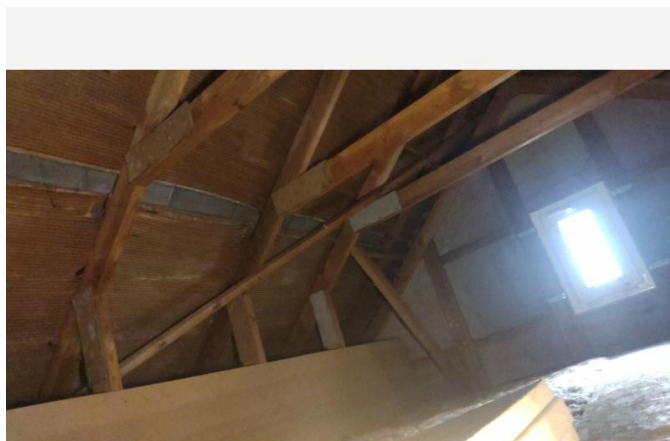
Beschrijving	Notitie	Terug te vinden op plannen
Fiche 10: Onderdak (niet aanwezig)	-	-
Fiche 11: Muren met voorzetpanelen	De muren zijn afgewerkt met niet-asbestverdachte voorzetpanelen. Controle en staalname van eventuele onderliggende materialen is enkel mogelijk mits uitbreiding naar een aanvullend destructief onderzoek.	Plan 1.2: Verdiep 0
Fiche 12: Leidingisolatie (niet aanwezig)	Er is geen waarneembare asbestverdachte leidingisolatie aanwezig.	-
Fiche 13: Mastiek (niet aanwezig)	Er is geen asbestverdachte mastiek aanwezig.	-
Fiche 14: Liftinfrastructuur (niet aanwezig)	Er is geen liftinfrastructuur aanwezig op de inspectielocatie.	-
