# Asbestinventarisatetest

Lintjeswerkstraat 17, 9500 Geraardsbergen

Attestnummer : 20260328-000025.000

Uitgegeven op : 28.03.2026

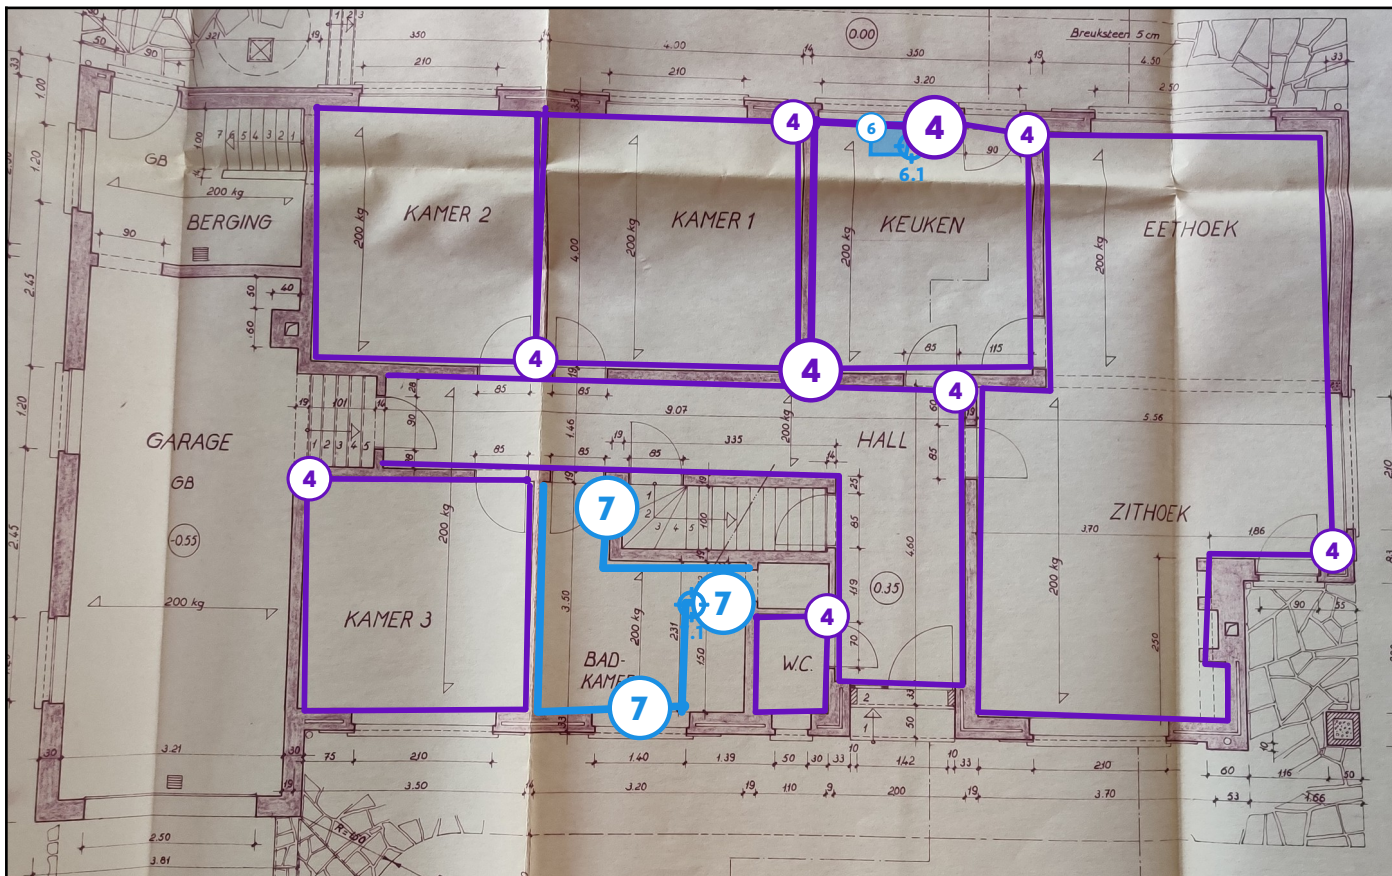
## Plan 1.2: verd. +0

Beschrijving	Type	Actie
4. Lijm achter faience en plinten	Advies	-
6. Anti-dreun spoelbak	Geen asbest	-
6.1 Code: M3	Puntmonster	-
7. Lijm betegeling badkamer	Geen asbest	-
7.1 Code: M4	Puntmonster	-

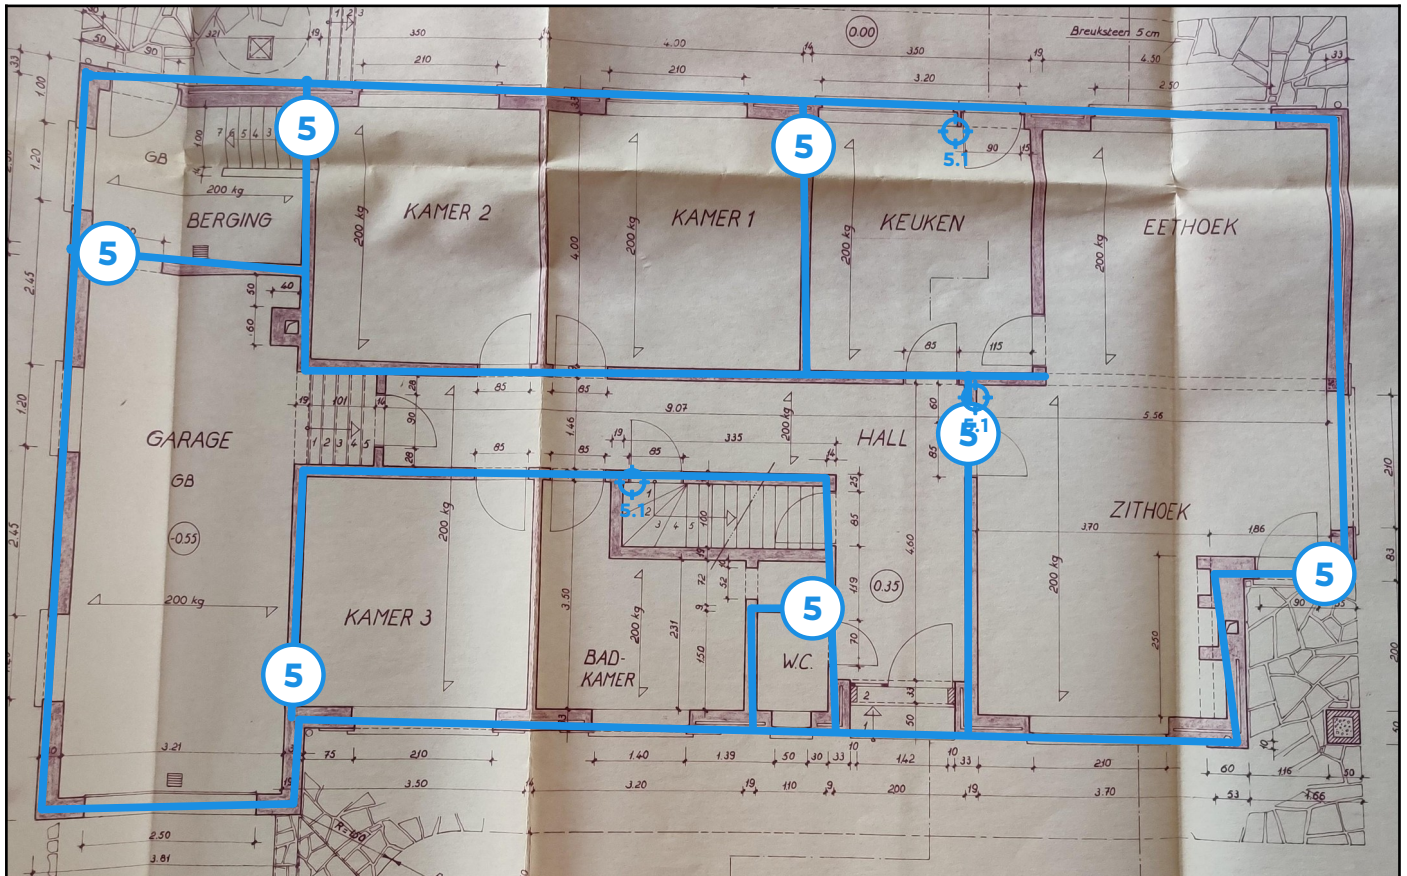
## Plan 1.3: verd. +0 - pleisterwerk muren

Beschrijving	Type	Actie
5. Pleiserwerk muren	Geen asbest	-
5.1 Code: M1	Mengmonster	-

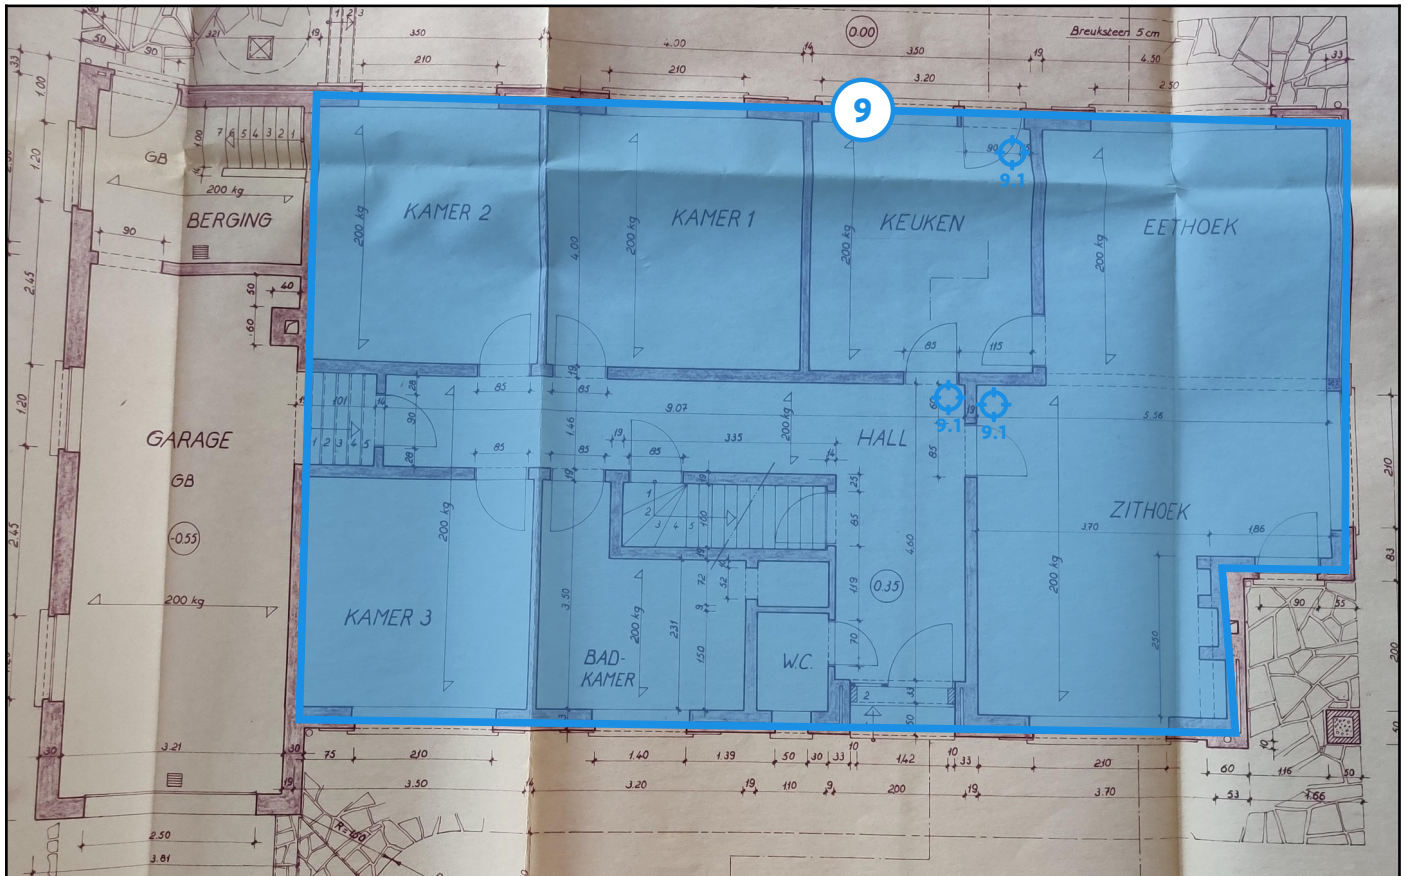
# Plan 1.4: verd. +0 - pleisterwerk plafond

Beschrijving	Type	Actie
9. Pleisterwerk plafond	Geen asbest	-
9.1 Code: M2	Mengmonster	-

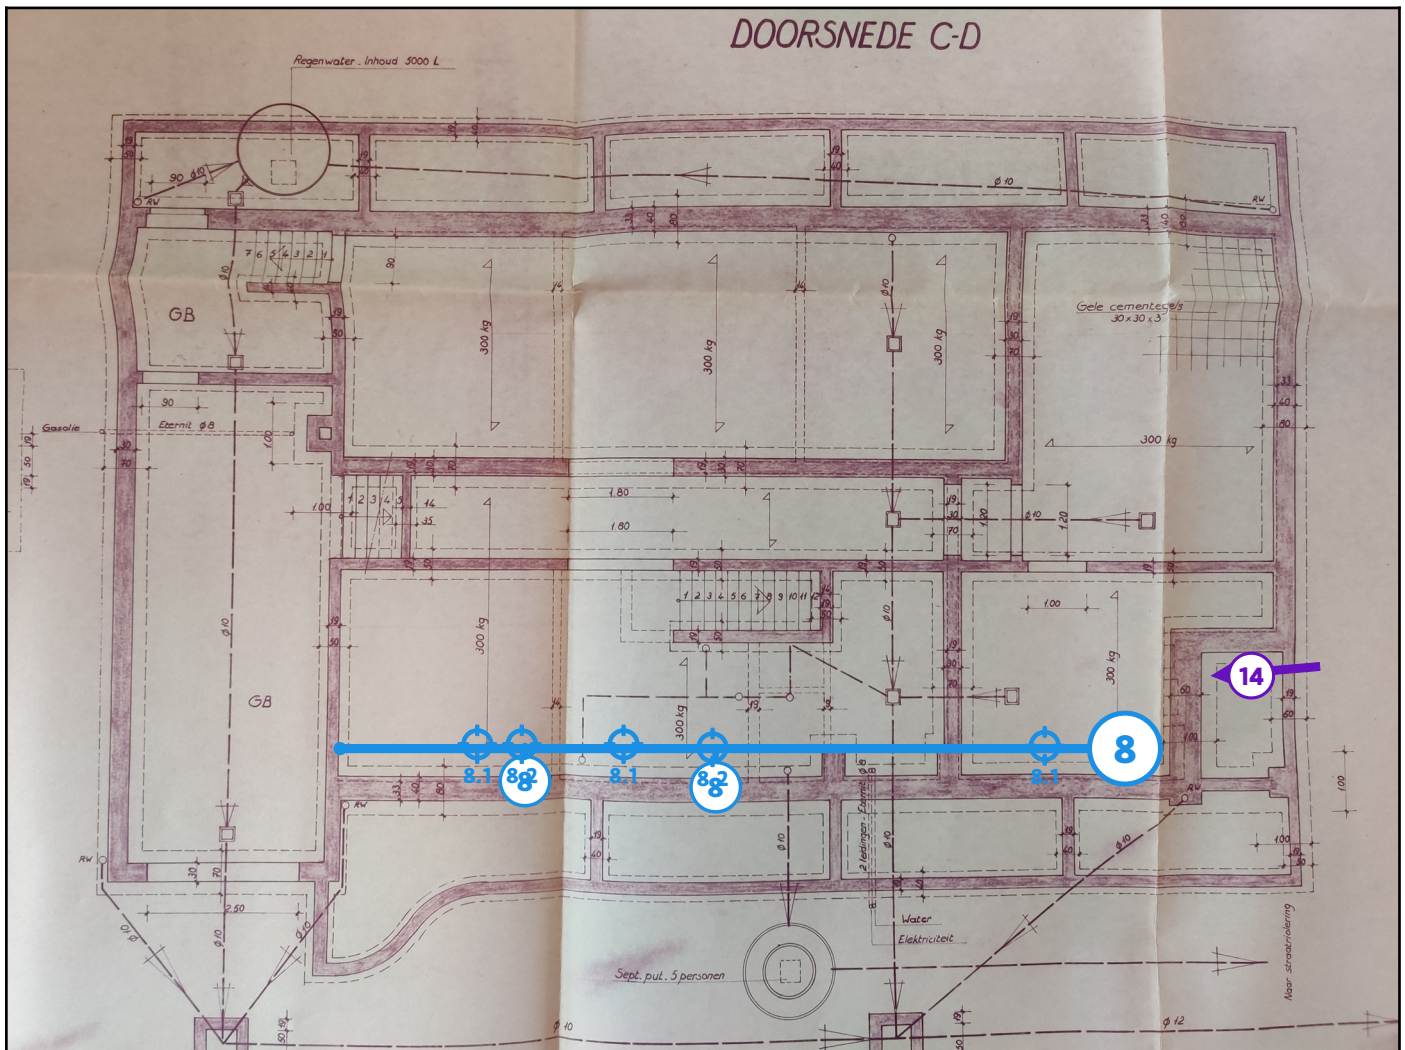
## Plan 1.5: verd. -1

Beschrijving	Type	Actie
8. Thermische leidingisolatie	Geen asbest	-
8.1 Code: M6	Mengmonster	-
8.2 Code: M7	Mengmonster	-
14. Pakking stookketel	Overige ruimte of materiaal	-

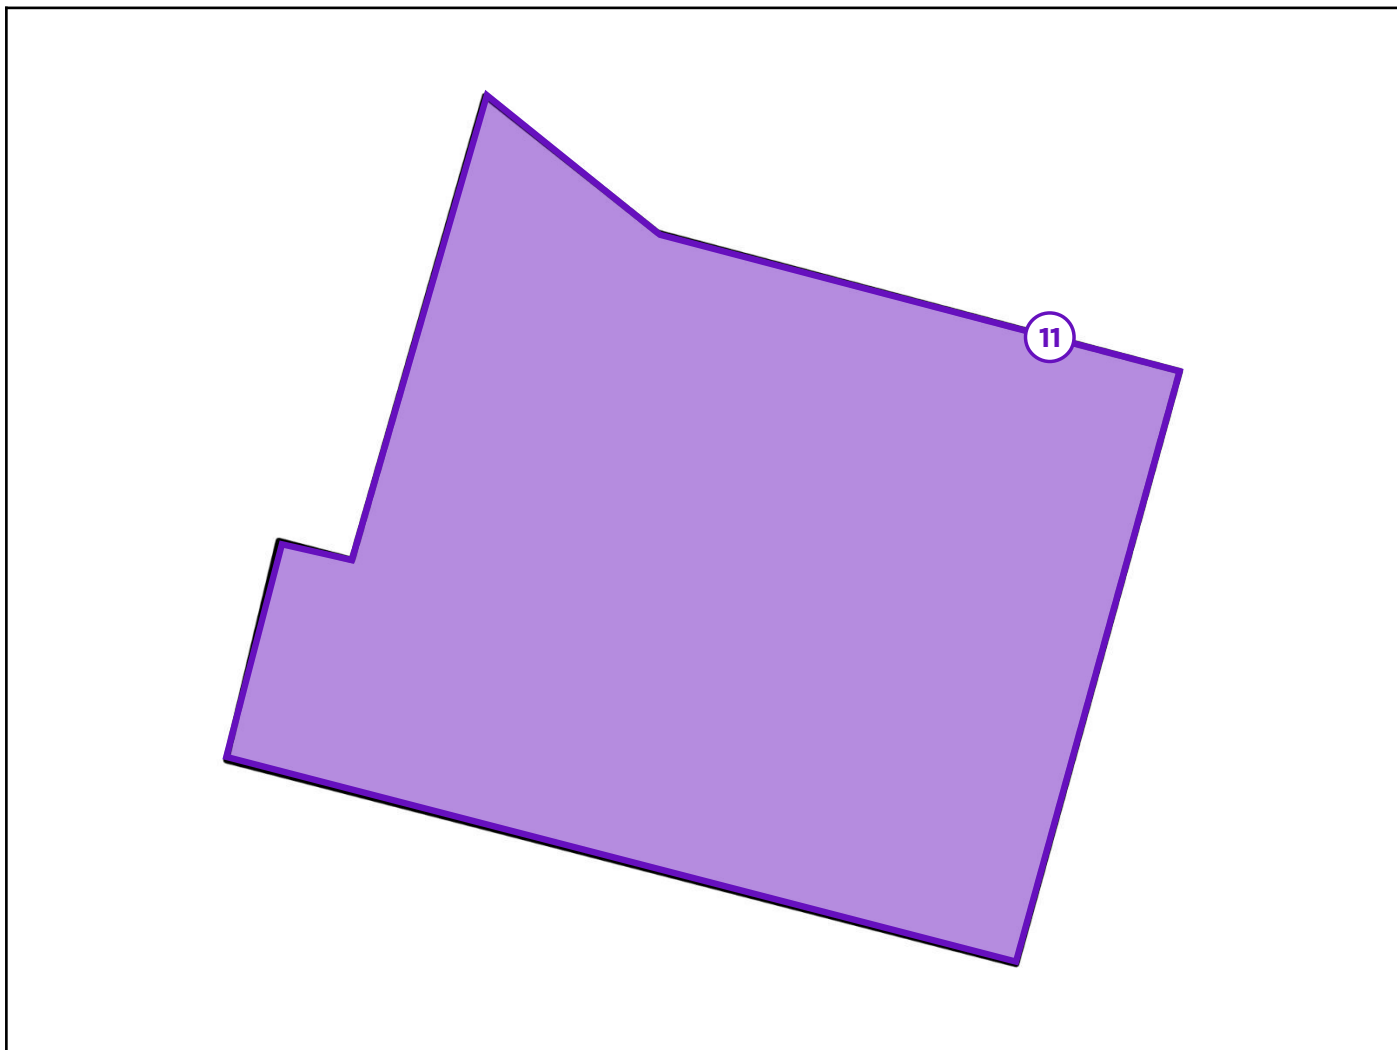
## Plan 2.1: Bijgebouw A

Beschrijving	Type	Actie
11. Dakbedekking - bijgebouw A	Overige ruimte of materiaal	-

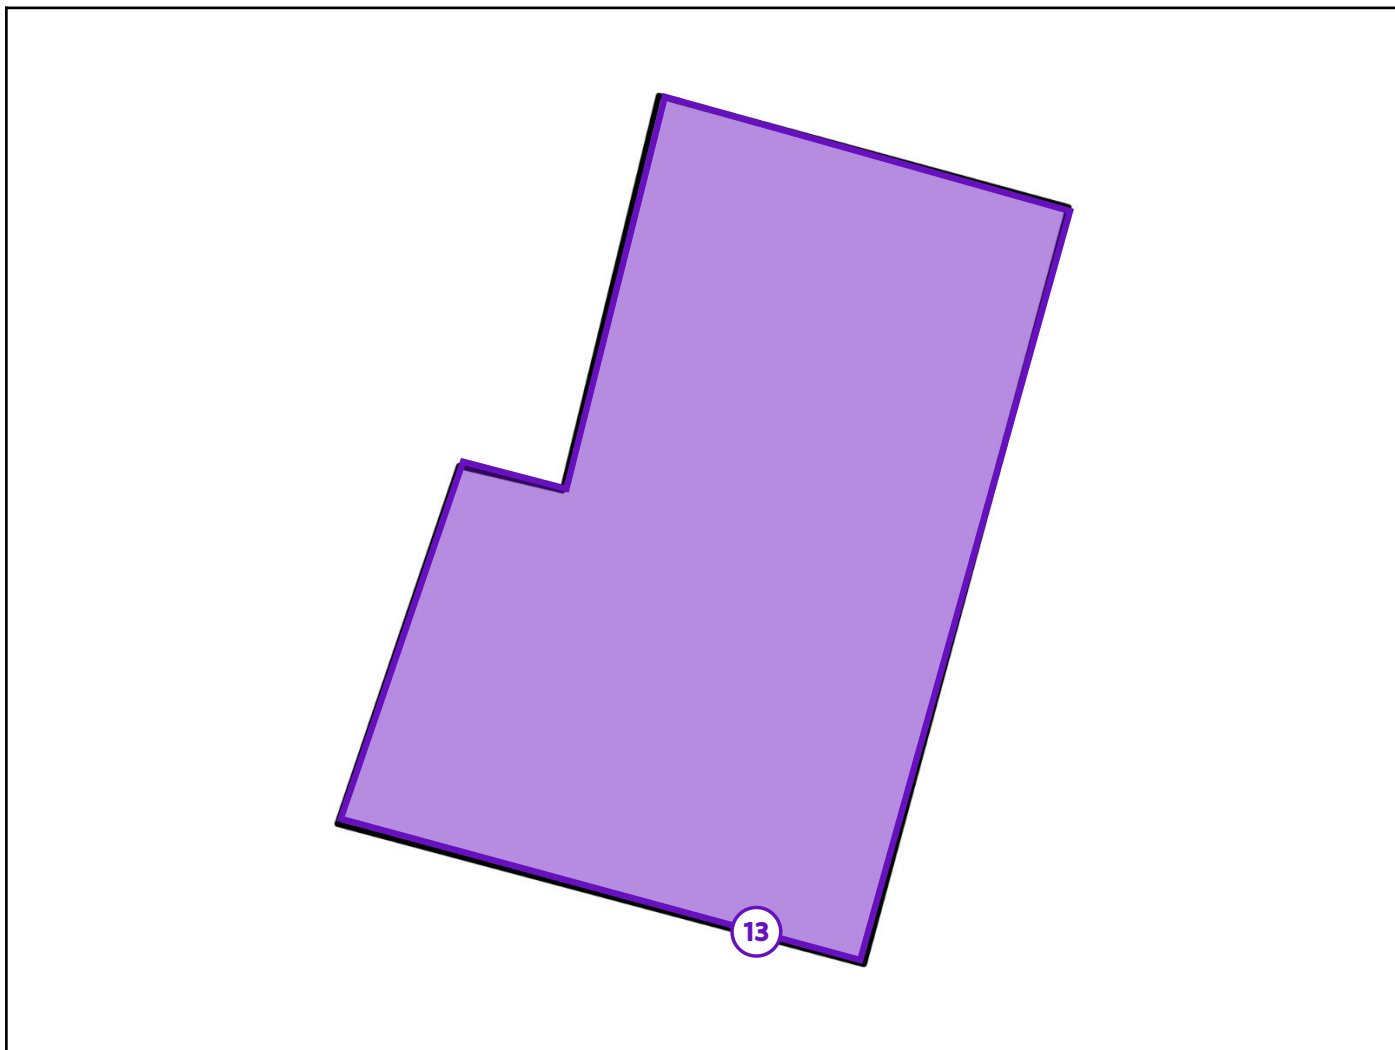
## Plan 3.1: Bijgebouw B

Beschrijving	Type	Actie
13. Dakbedekking - bijgebouw B	Overige ruimte of materiaal	-

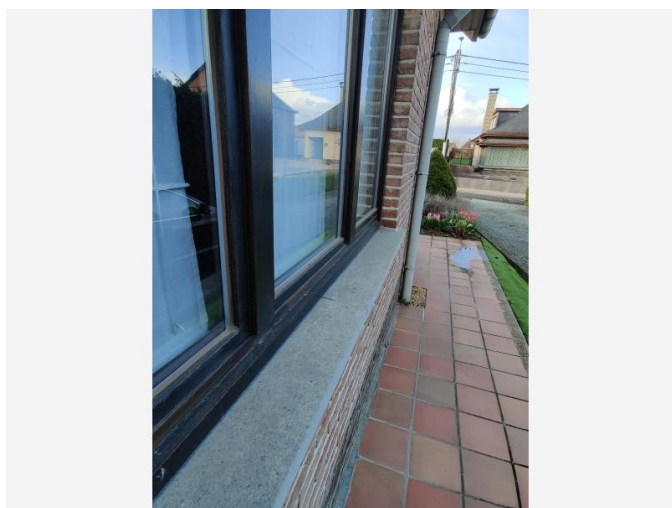
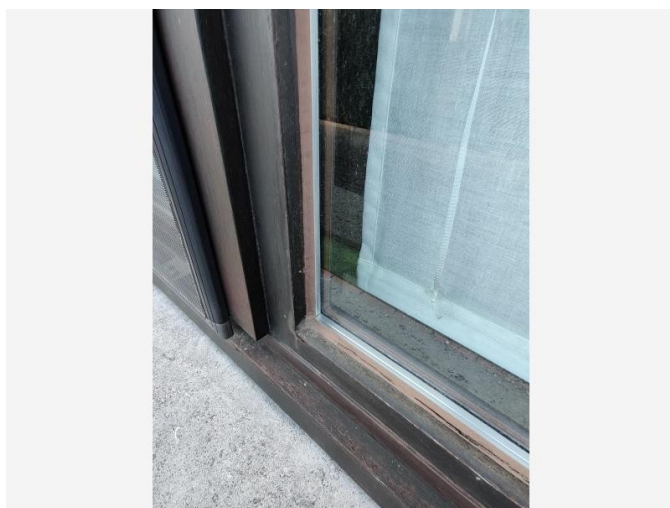
### Fiche 10: Afdichtingsmateriaal aan schrijnwerk

Beschrijving	Notitie	Terug te vinden op plannen
Fiche 10: Afdichtingsmateriaal aan schrijnwerk	De mastiek is zacht en indrukbaar	-
Fiche 11: Dakbedekking - bijgebouw A	De dakbedekking bestaat uit metalen platen.	Plan 2.1: Bijgebouw A
Fiche 12: Dakbedekking - woning	De dakbedekking bestaat uit kleinpannen	-
Fiche 13: Dakbedekking - bijgebouw B	De dakbedekking bestaat uit metalen platen.	Plan 3.1: Bijgebouw B
Fiche 14: Pakking stookketel	De brander is van het bouwjaar 2007. Dit op basis van het serienummer waarbij het 3de en het 4de cijfer het bouwjaar aangeeft. Dit wil dus zeggen dat er geen asbestverdachte materialen in zijn gebruikt.	Plan 1.5: verd. -1
