Asbestinventarisatetest

Astridlaan 43, 9500 Geraardsbergen

Attestnummer : 20260303-000310.000

Uitgegeven op : 03.03.2026

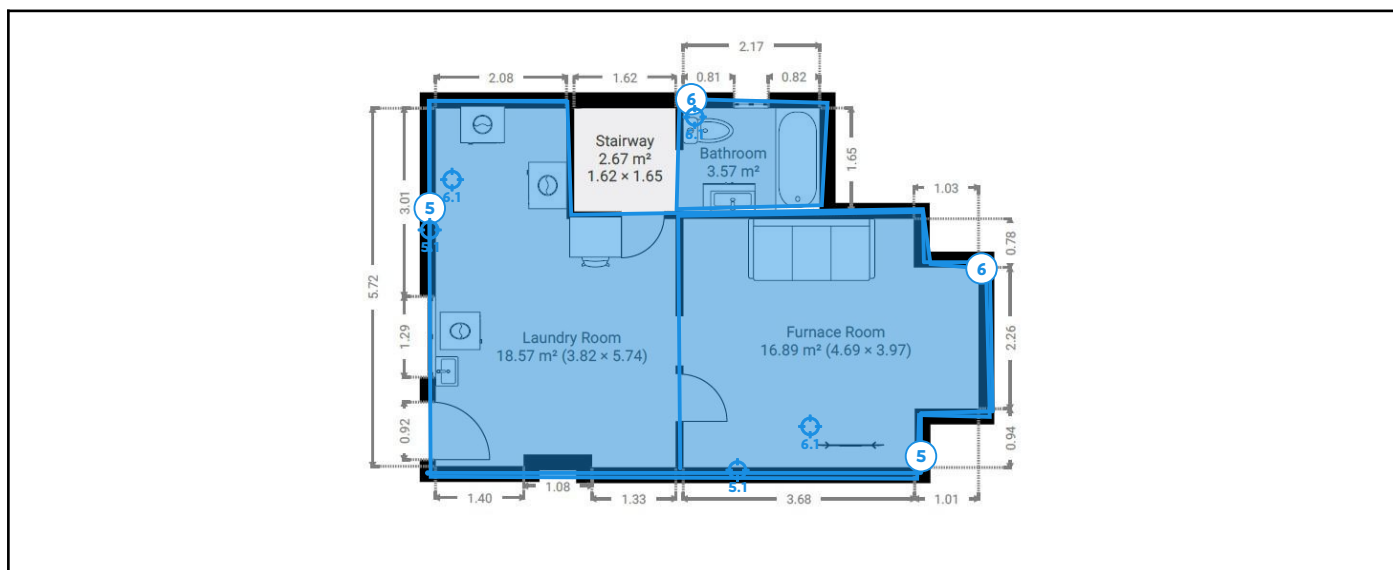
Plan 1.1: kelder

Beschrijving	Type	Actie
5. Pleisterwerk wanden	Geen asbest	-
5.1 Code: M01	Mengmonster	-
6. Pleisterwerk plafonds	Geen asbest	-
6.1 Code: M02	Mengmonster	-

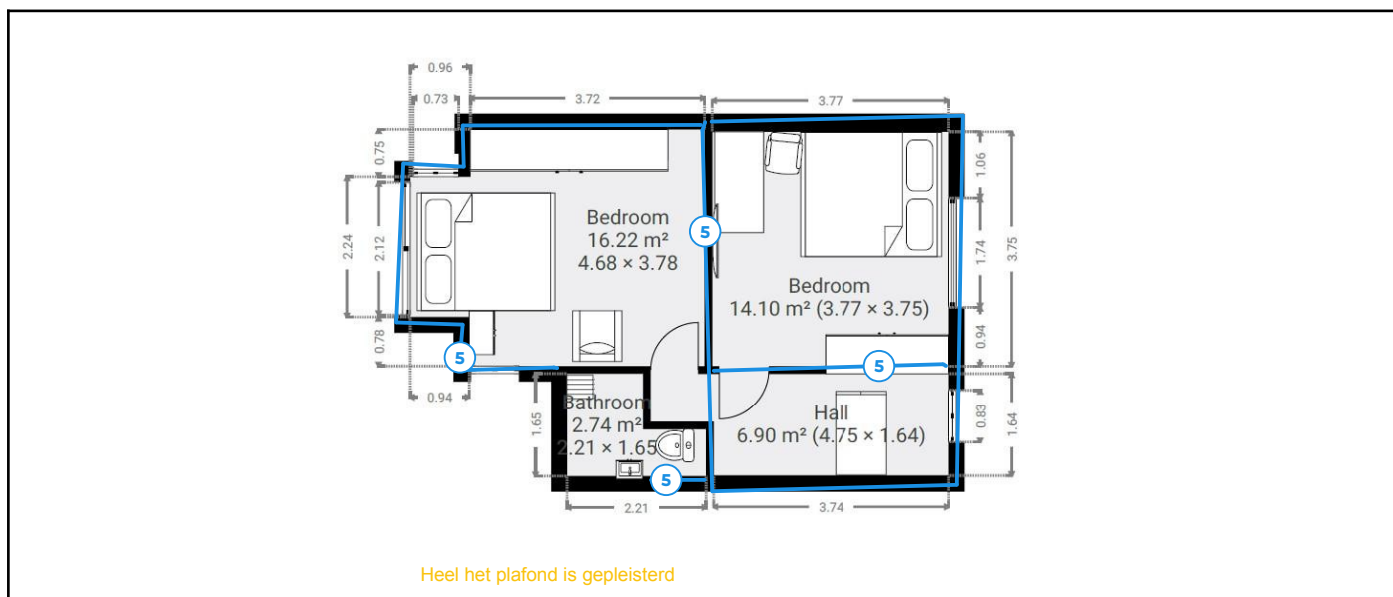
Plan 1.3: verdiep 1

Beschrijving	Type	Actie
5. Pleisterwerk wanden	Geen asbest	-
6. Pleisterwerk plafonds	Geen asbest	-
