# Asbestinventarisatetest

Marktweg 119, 9500 Geraardsbergen

Attestnummer : 20260217-000214.000

Uitgegeven op : 17.02.2026

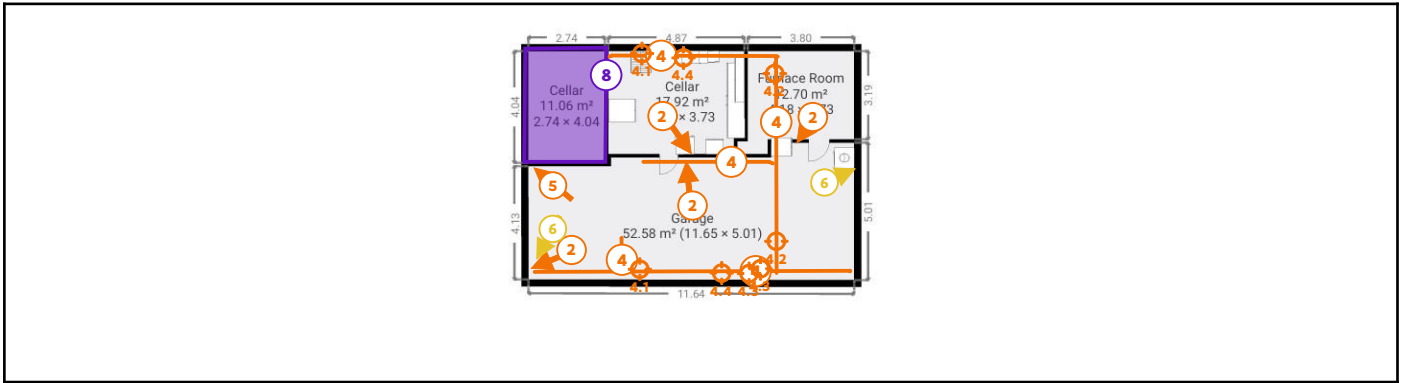
# Plan 1.1: kelder

Beschrijving	Type	Actie
2. Bakeliet schakelaars - stopcontacten - lampfittings	Asbestmateriaal	Verwijderen
4. Leidingisolatie in gips	Asbestmateriaal	Verwijderen
4.1 Code: M01 rechte stukken 1	Mengmonster	-
4.2 Code: M02 rechte stukken 2	Mengmonster	-
4.3 Code: M03 bochten 1	Mengmonster	-
4.4 Code: M04 bochten 2	Mengmonster	-
5. Cementbuis	Asbestmateriaal	Verwijderen
6. Bakeliet zekeringkast	Asbestmateriaal	Zorgvuldig beheren
8. Kruipkelder	Beperking	-

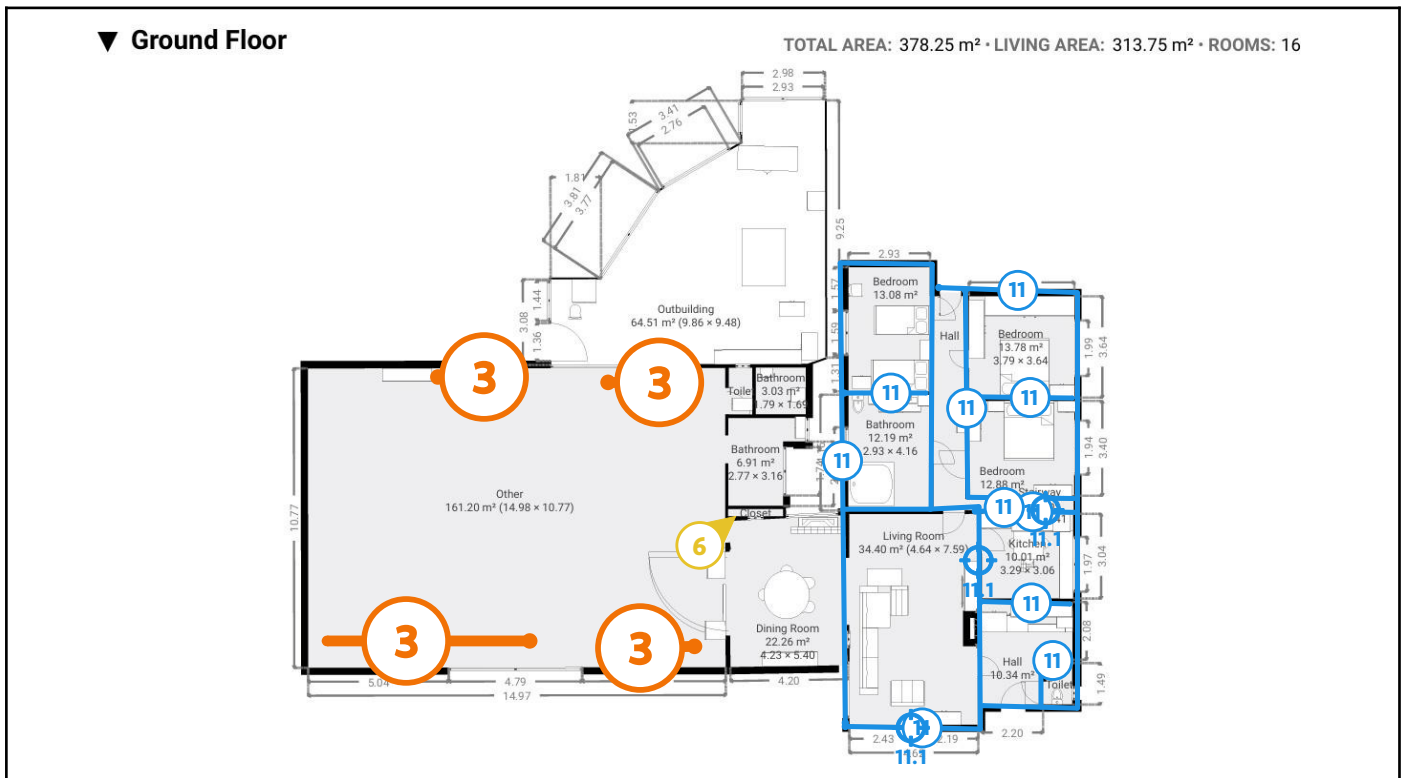
# Plan 1.2: verdiep 0

Beschrijving	Type	Actie
3. Plaat naast de radiatoren	Asbestmateriaal	Verwijderen
6. Bakeliet zekeringkast	Asbestmateriaal	Zorgvuldig beheren
11. Pleisterwerk wanden	Geen asbest	-
11.1 Code: M05	Mengmonster	-

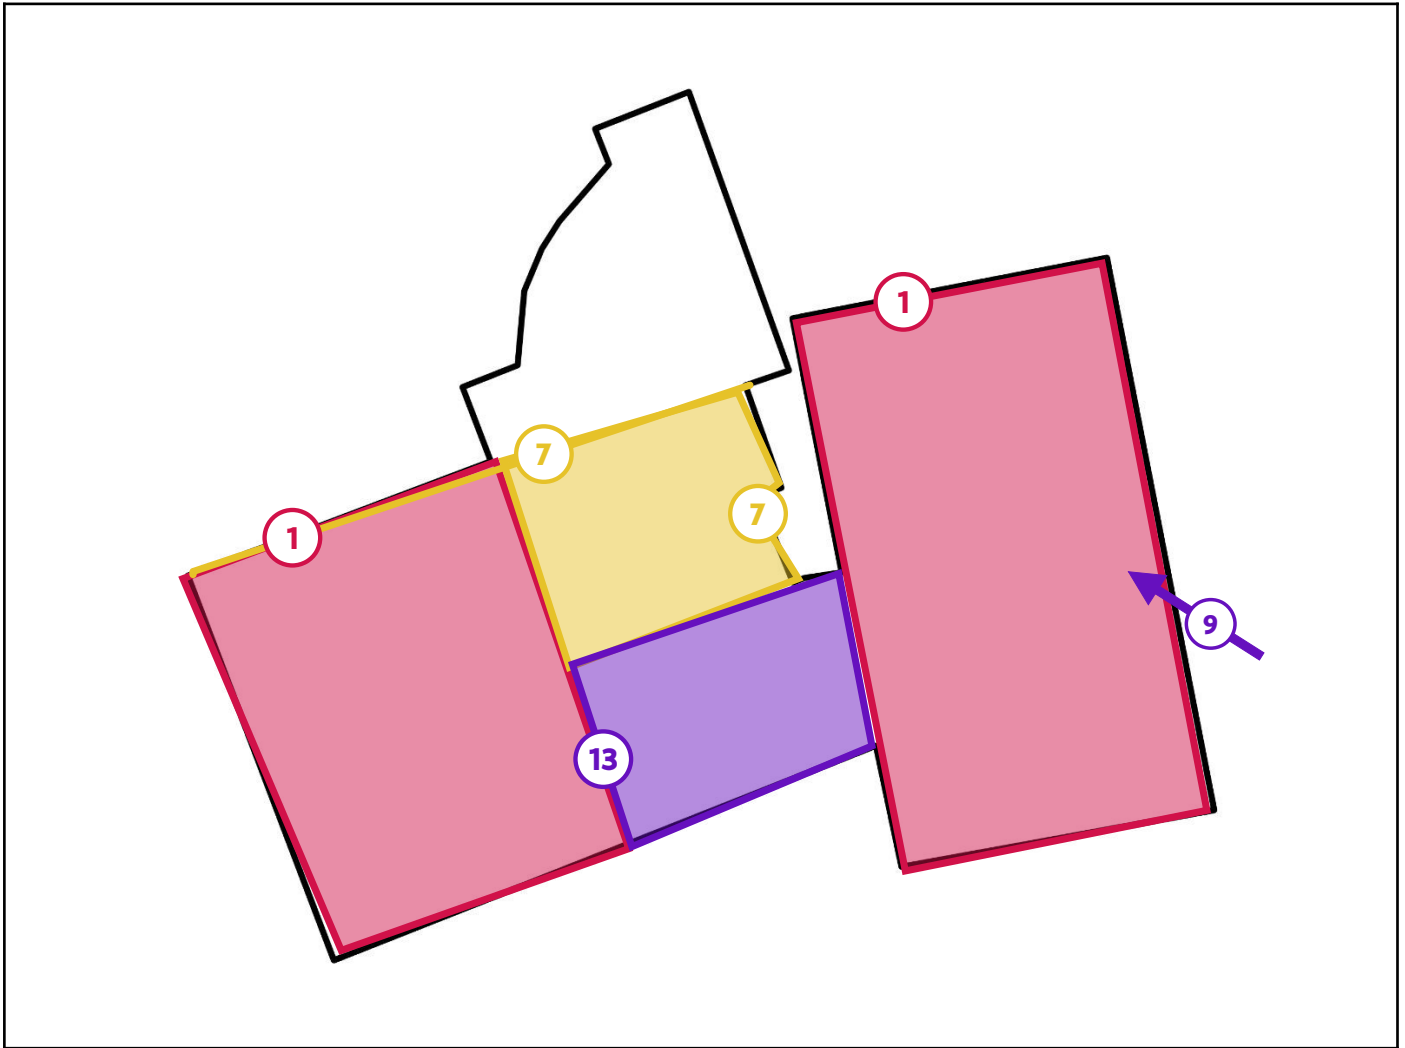
## Plan 1.4: Dak

Beschrijving	Type	Actie
1. Dak uit Asbestverdachte leien	Asbestmateriaal	Dringend verwijderen
7. Roofing dakbedekking	Asbestmateriaal	Zorgvuldig beheren
9. Schouw	Beperking	-
13. EPDM platdak	Overige ruimte of materiaal	-

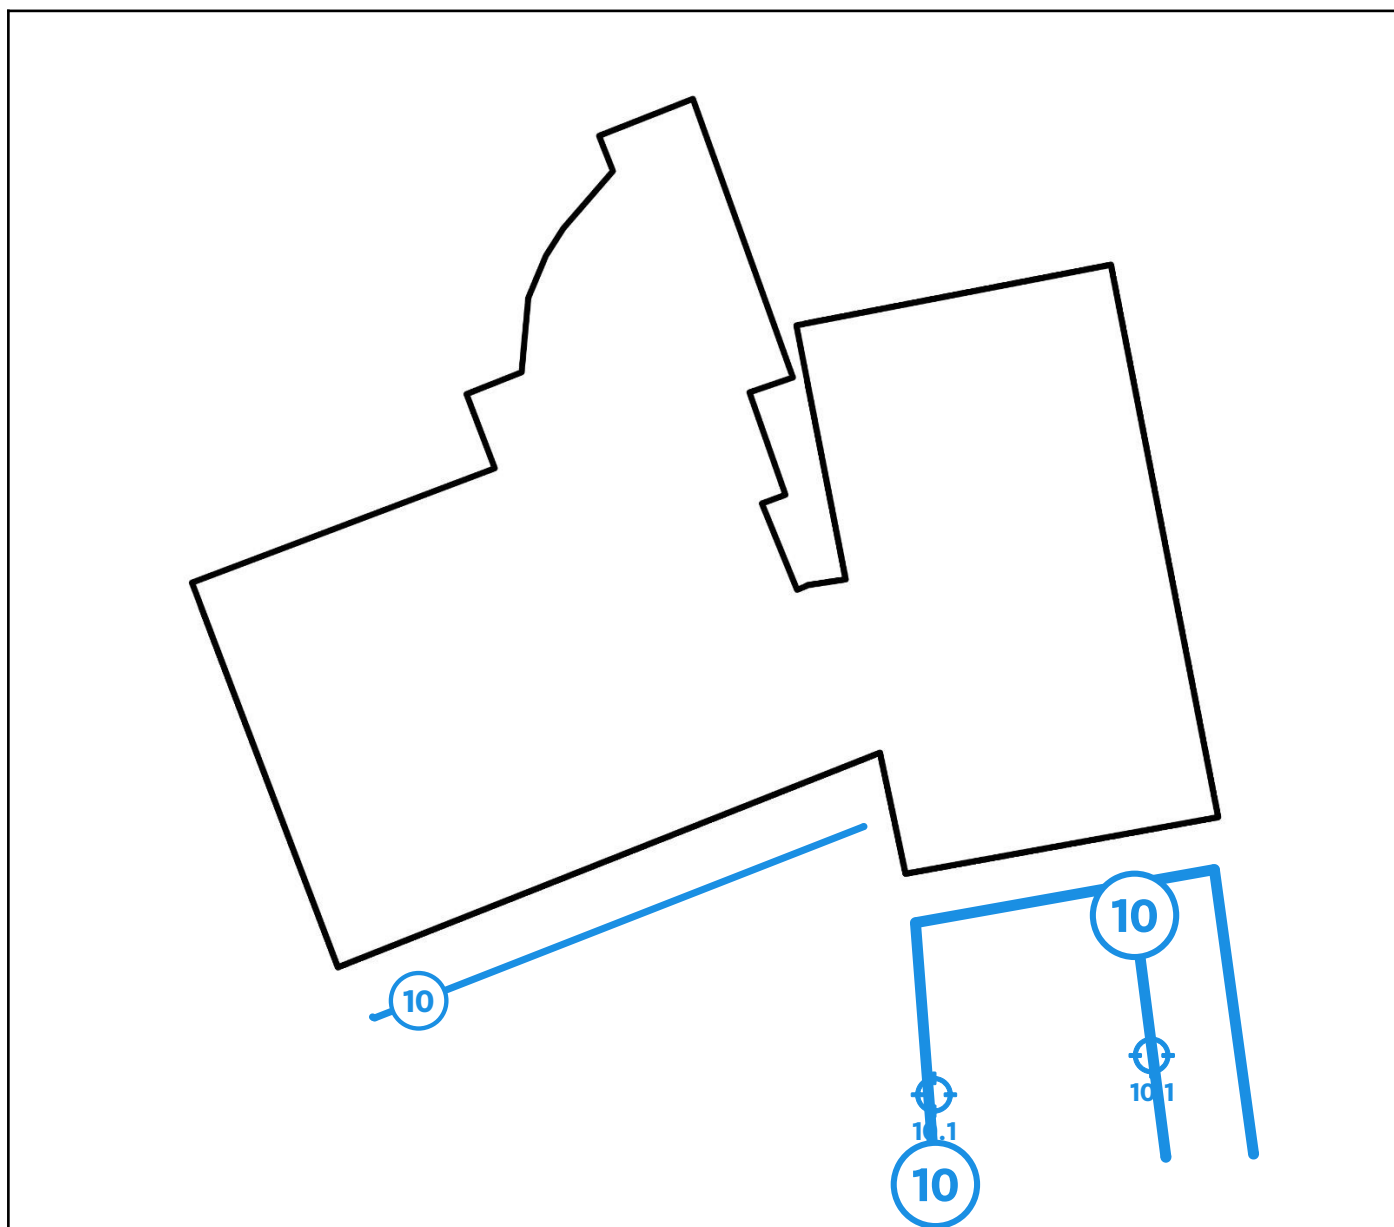
## Plan 1.5: Buitenschil

Beschrijving	Type	Actie
10. Gevel met crepi	Geen asbest	-
10.1 Code: M06	Mengmonster	-
