# Asbestinventarisatetest

Vennenstraat 13, 9820 Merelbeke-Melle

Attestnummer : 20250929-000374.000

Uitgegeven op : 29.09.2025

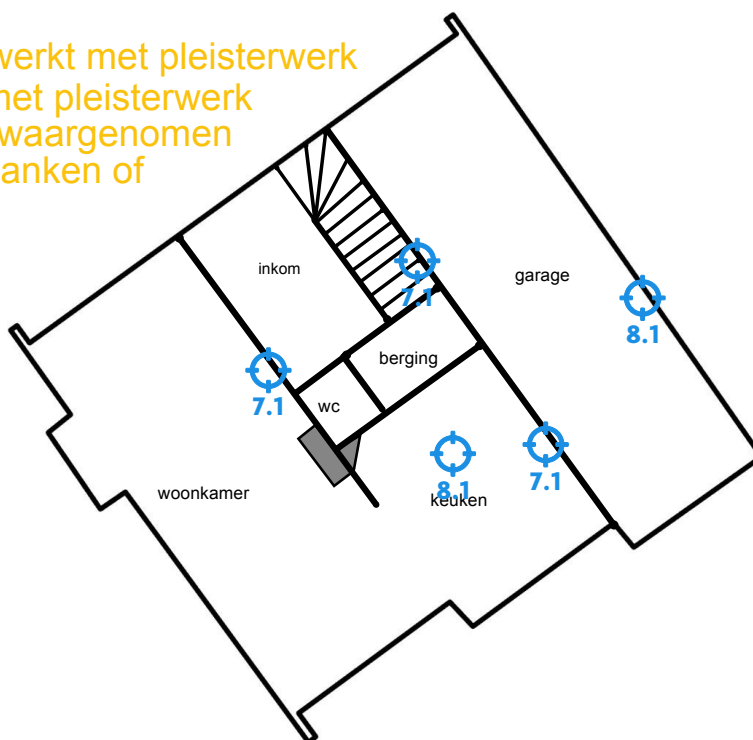
# Plan 1.1: Gelijkvloers

Alle binnenwanden afgewerkt met pleisterwerk  
Alle plafonds afgewerkt met pleisterwerk  
Geen verdachte mastiek waargenomen  
Geen verdachte vensterbanken of dorpels waargenomen

Beschrijving	Type	Actie
4. Geen verdachte mastiek waargenomen	Advies	-
6. Geen verdachte vensterbanken of dorpels waargenomen binnenshuis	Advies	-
7. Pleisterwerk binnenwanden	Geen asbest	-
7.1 Code: 1	Mengmonster	-
8. Pleisterwerk plafonds	Geen asbest	-
8.1 Code: 2	Mengmonster	-

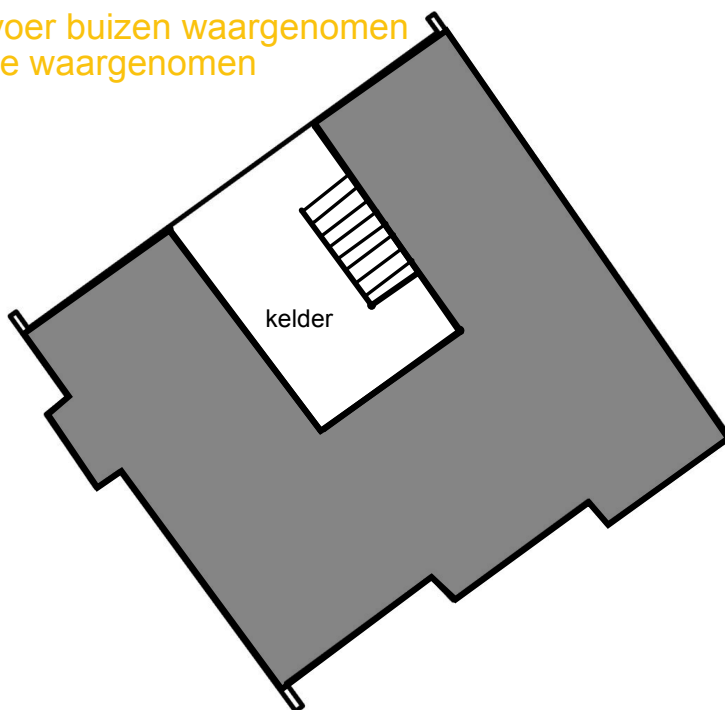
## Plan 1.3: kelder

Geen verdachte afvoer/doorvoer buizen waargenomen  
Geen verdachte leidingisolatie waargenomen

Beschrijving	Type	Actie
3. Geen verdachte doorvoer/afvoervuizen waargenomen	Advies	-
5. Geen verdachte leiding isolatie waargenomen	Advies	-
