Asbestinventarisatetest

Hundelgemsesteenweg 15, 9820 Merelbeke-Melle

Attestnummer : 20260323-000236.000

Uitgegeven op : 23.03.2026

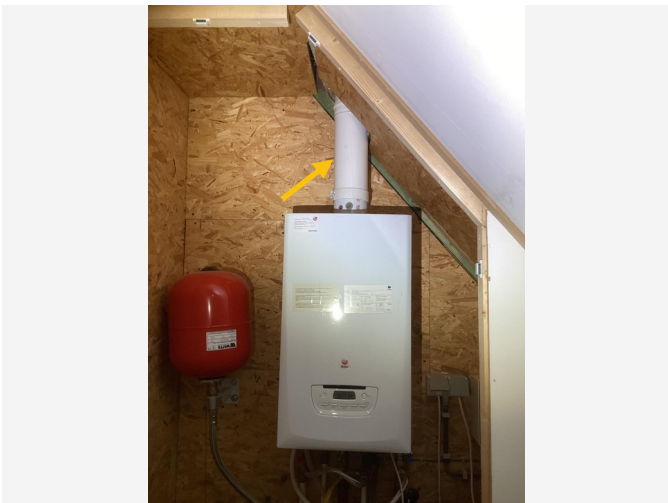
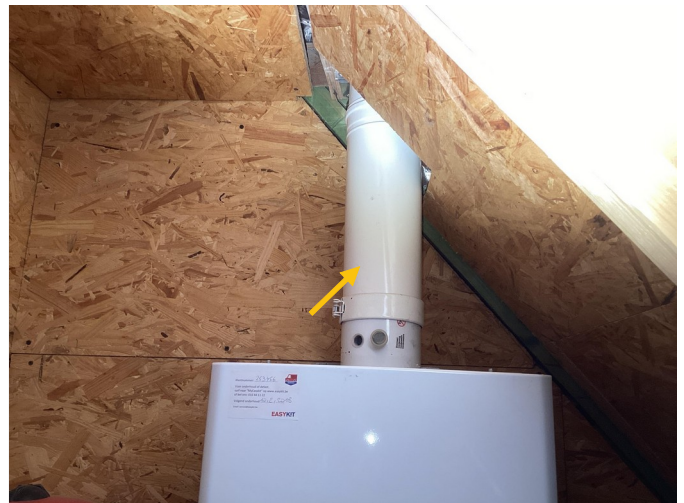
Fiche 17: Rookgaskanalen - niet verdacht	De materialen van rookgaskanalen zijn niet asbest verdacht.	Plan 1.10: 2de verdieping
Fiche 18: Onderdak - niet verdacht	De materialen onder de dakbedekking (onderdak,...) zijn niet asbest verdacht. Deze bestaat uit pvc materiaal	-

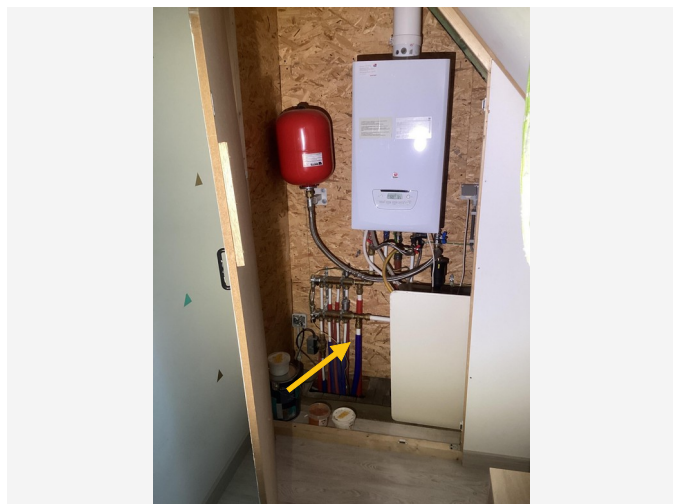
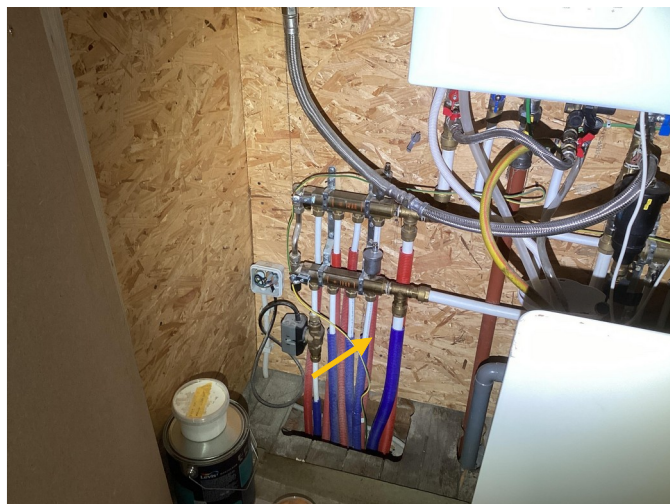
Beschrijving	Notitie	Terug te vinden op plannen
Fiche 19: Liftinfrastructuur - niet aanwezig		-
Fiche 20: Leidingisolatie - niet aanwezig	Geen leidingisolatie aanwezig.	-
