# Asbestinventarisatetest

Velodroomstraat 45, 8700 Tielit

Attestnummer : 20251201-000108.000

Uitgegeven op : 01.12.2025

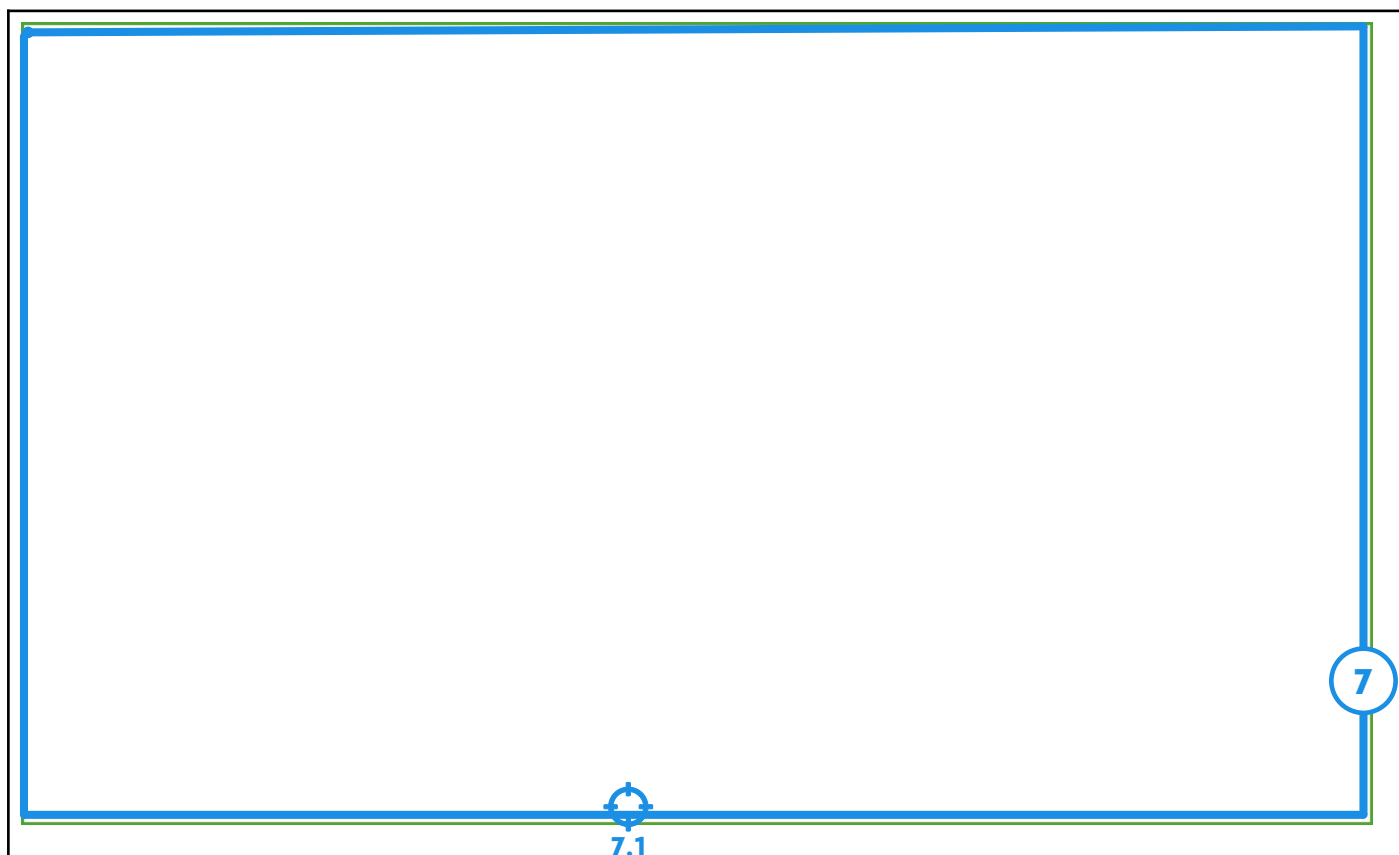
## Plan 1.1: Kelder

Beschrijving	Type	Actie
7. Muurpleister	Geen asbest	-
7.1 Code: MO1 muurpleister	Mengmonster	-

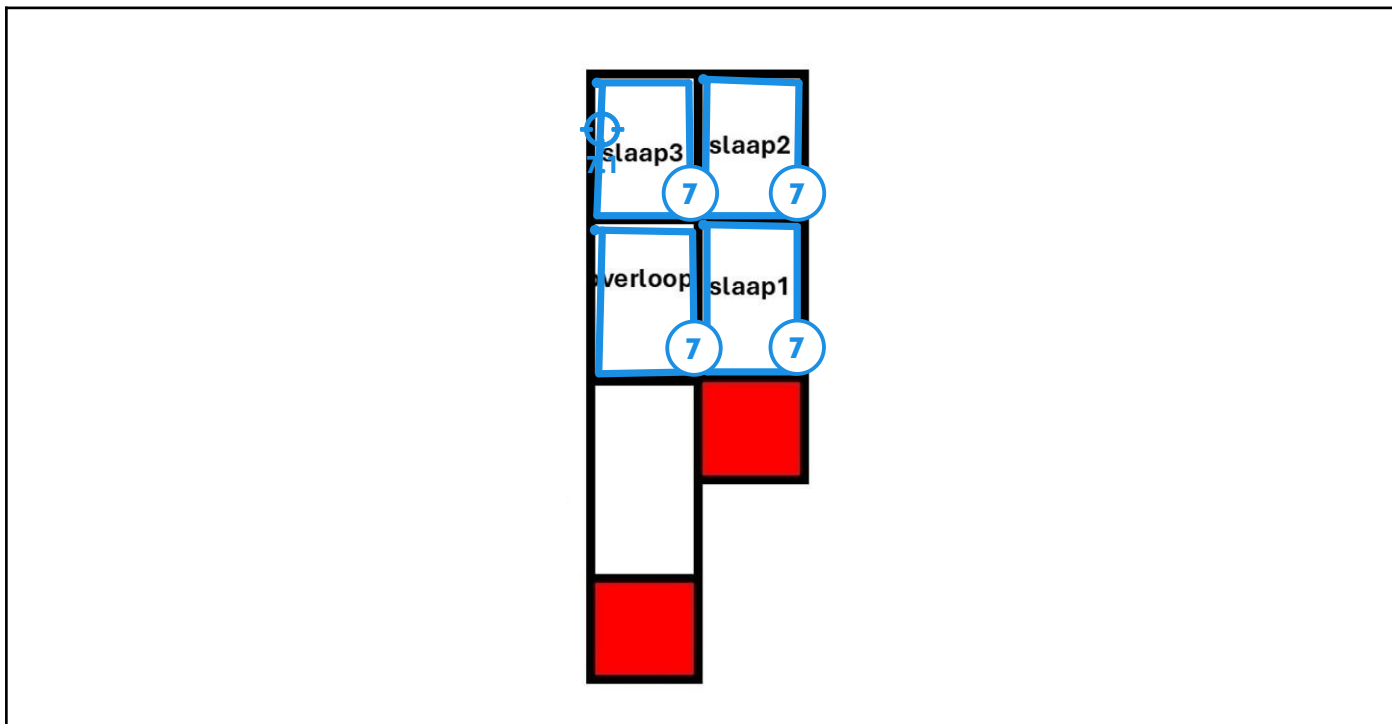
## Plan 1.3: 1e verdieping

Beschrijving	Type	Actie
7. Muurpleister	Geen asbest	-
7.1 Code: MO1 muurpleister	Mengmonster	-

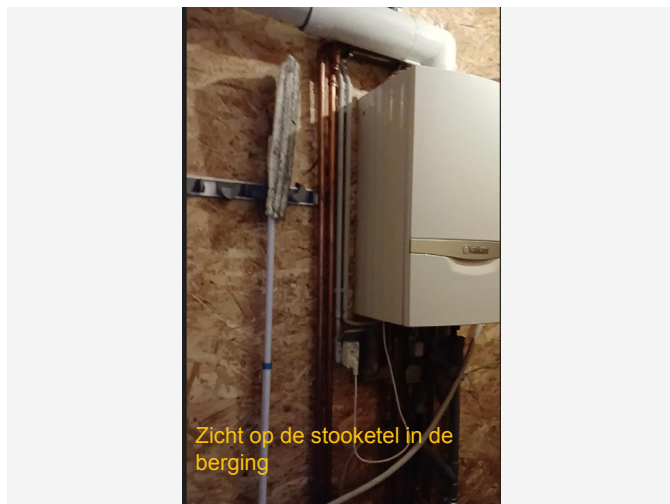
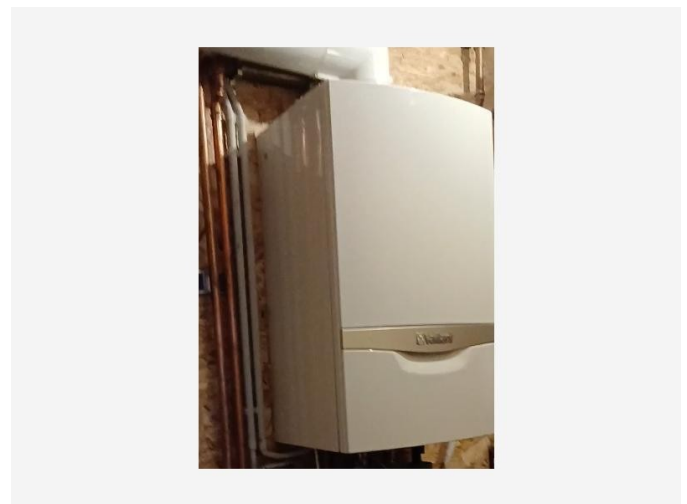
## Fiche 8: Geen asbestverdachte materialen aan stookketel

Beschrijving	Notitie	Terug te vinden op plannen
Fiche 8: Geen asbestverdachte materialen aan stookketel	-	-
Fiche 9: Dakbedekking met dakpannen	De dakbedekking van het hoofddak bestaat uit dakpannen.	Plan 1.5: Dakenplan
