Asbestinventarisatetest

Van Mosseveldestraat 16, 9185 Lochristi

Attestnummer : 20251105-000025.001

Uitgegeven op : 24.11.2025

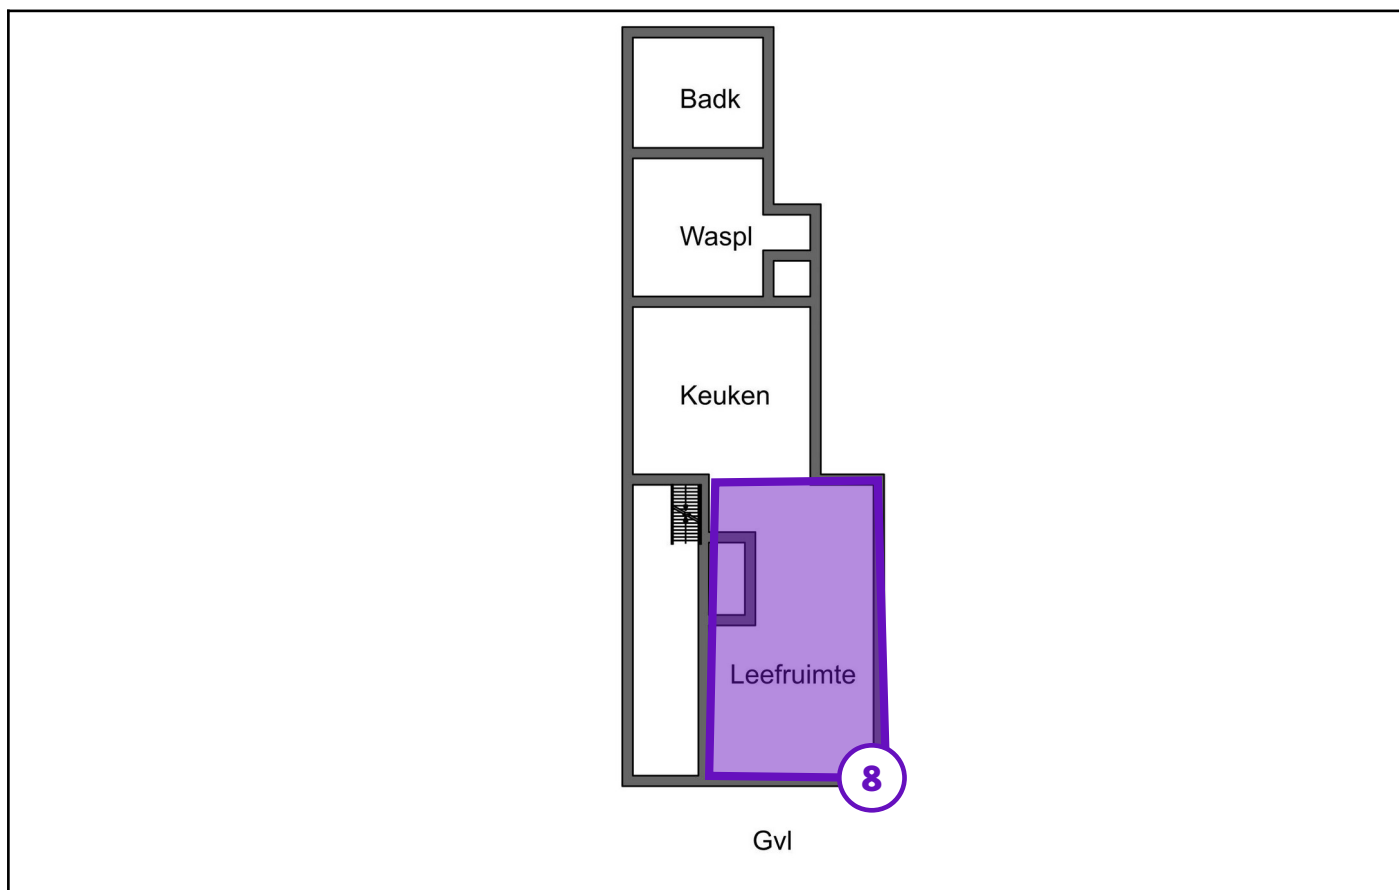
Plan 1.1: Schema woning gvl

Beschrijving	Type	Actie
8. Plafond gipskarton beplatingen.	Advies	-

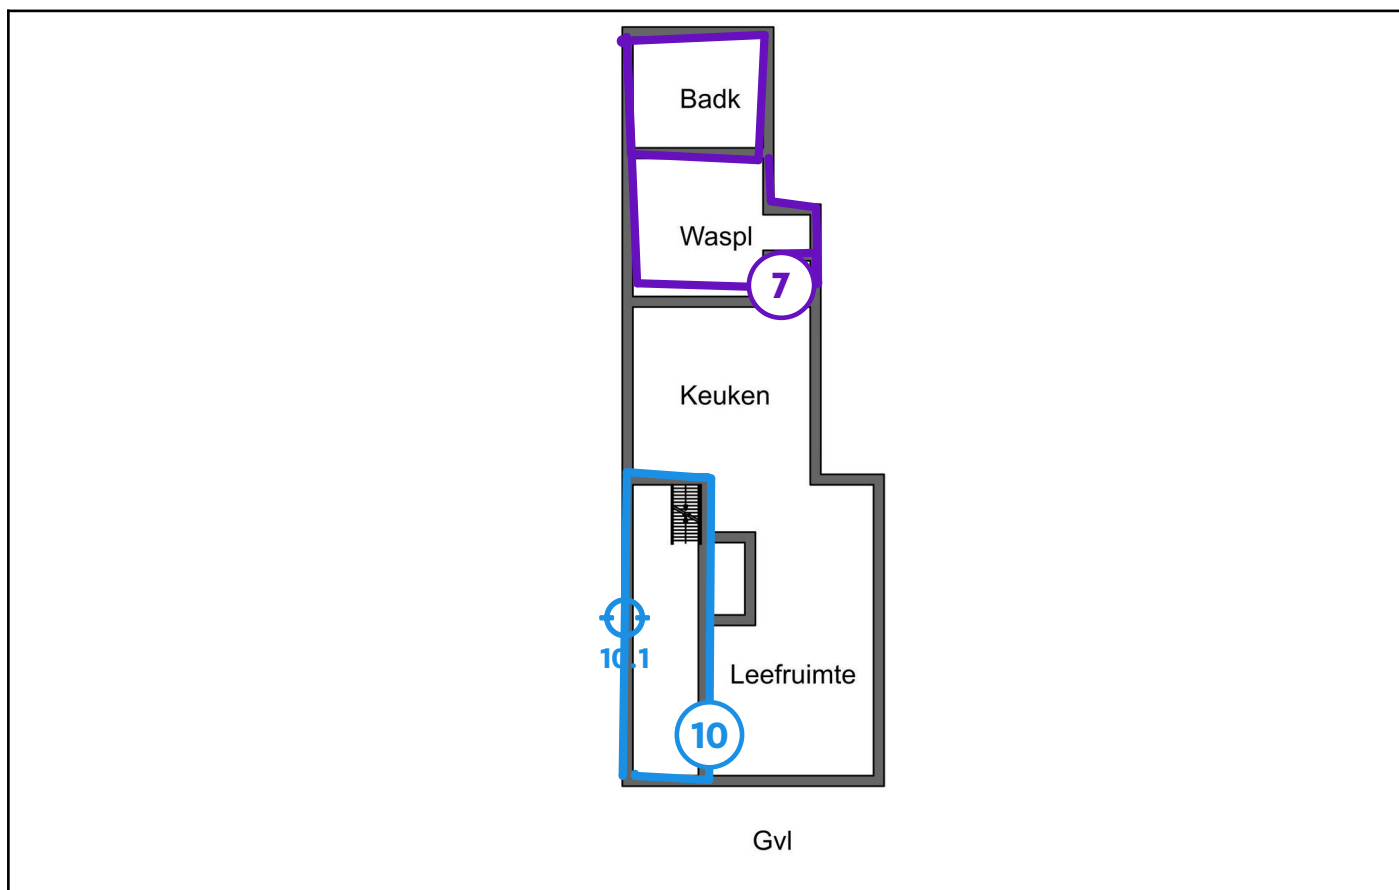
Plan 1.4: Schema woning gvl

Beschrijving	Type	Actie
7. Wanden: hout/tegels	Advies	-
10. Pical / Rf- beplating	Geen asbest	-
10.1 Code: 104	Puntmonster	-

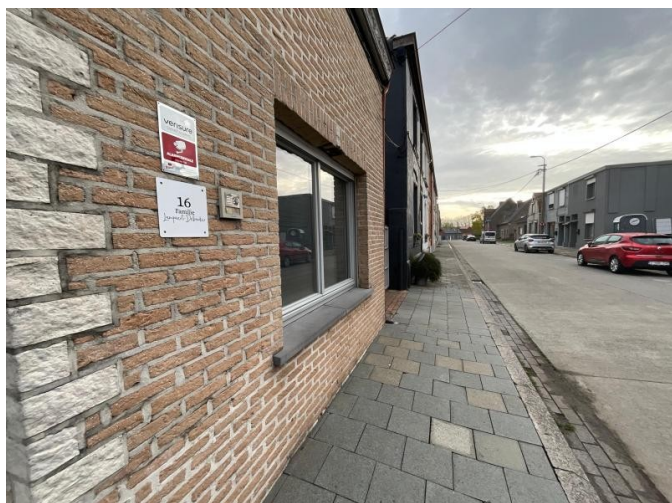
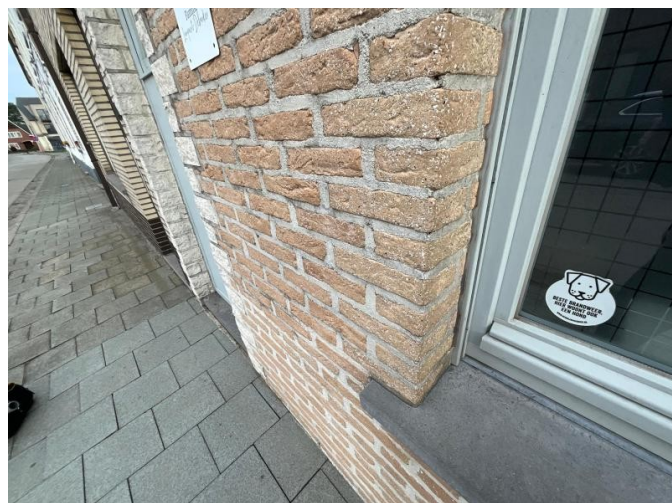
Beschrijving	Notitie	Terug te vinden op plannen
Fiche 11: Geen mastiek aan ramen en deuren.	De afkitting aan de ramen en deuren was geen mastiek.	-
Fiche 12: EPDM platdak	De platte daken zijn bekleed met EPDM, waardoor de toestand asbestveilig kan worden gesteld. Dit betekent echter niet dat de onderliggende lagen asbestvrij zijn. Daar deze bedekt zijn kunnen deze niet geanalyseerd worden. Daarom wordt er geadviseerd om bijkomende staalnames uit te voeren bij renovatie aan de platte daken.	Plan 1.7: Schema woning +1
Fiche 13: Onderdak plaatselijk onderzocht	Het dak werd op verschillende plaatsen nagekeken door onder de dakbedekking te kijken. Het is echter onmogelijk om elk stuk dak af te toesten en de isolatie op alle banen te beschadigen. Bij renovatie dient - indien het onderdak niet homogeen is - overgegaan te worden tot staalname van onderdelen die niet overeenkomen met het type van op de foto.	Plan 1.6: Schema woning +1

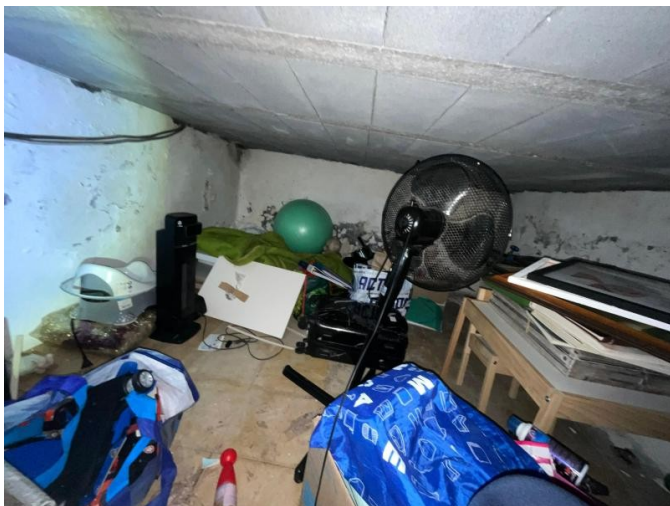
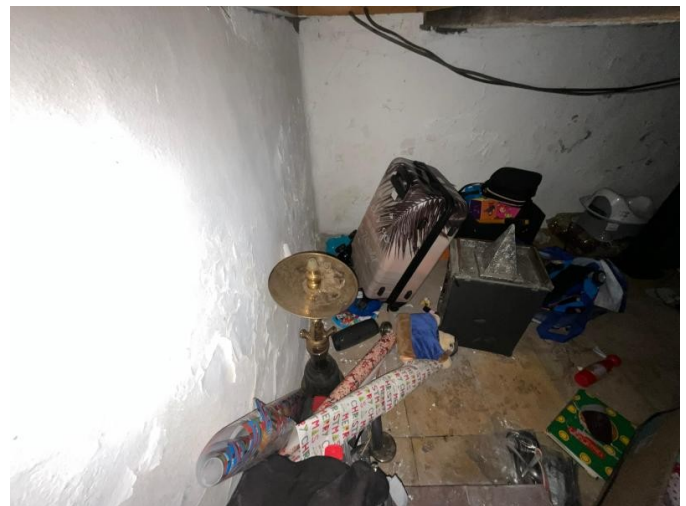
Beschrijving	Notitie	Terug te vinden op plannen
Fiche 14: Geen stookketel / brander in de woning	Er was geen stookketel, noch brander aanwezig in de woning.	-
Fiche 15: Geen liftinfrastructuur in de woning	Er werd geen liftinfrastructuur in de woning vastgesteld.	-
Fiche 16: Geen kelder leidingisolatie	Er werd geen leidingisolatie aangetroffen in de woning, alsook niet in de kelder.	-
