Asbestinventarisatetest

Zandbergenplein 5, 9506 Geraardsbergen

Attestnummer : 20260417-000376.000

Asbestveilig (maar niet asbestvrij)

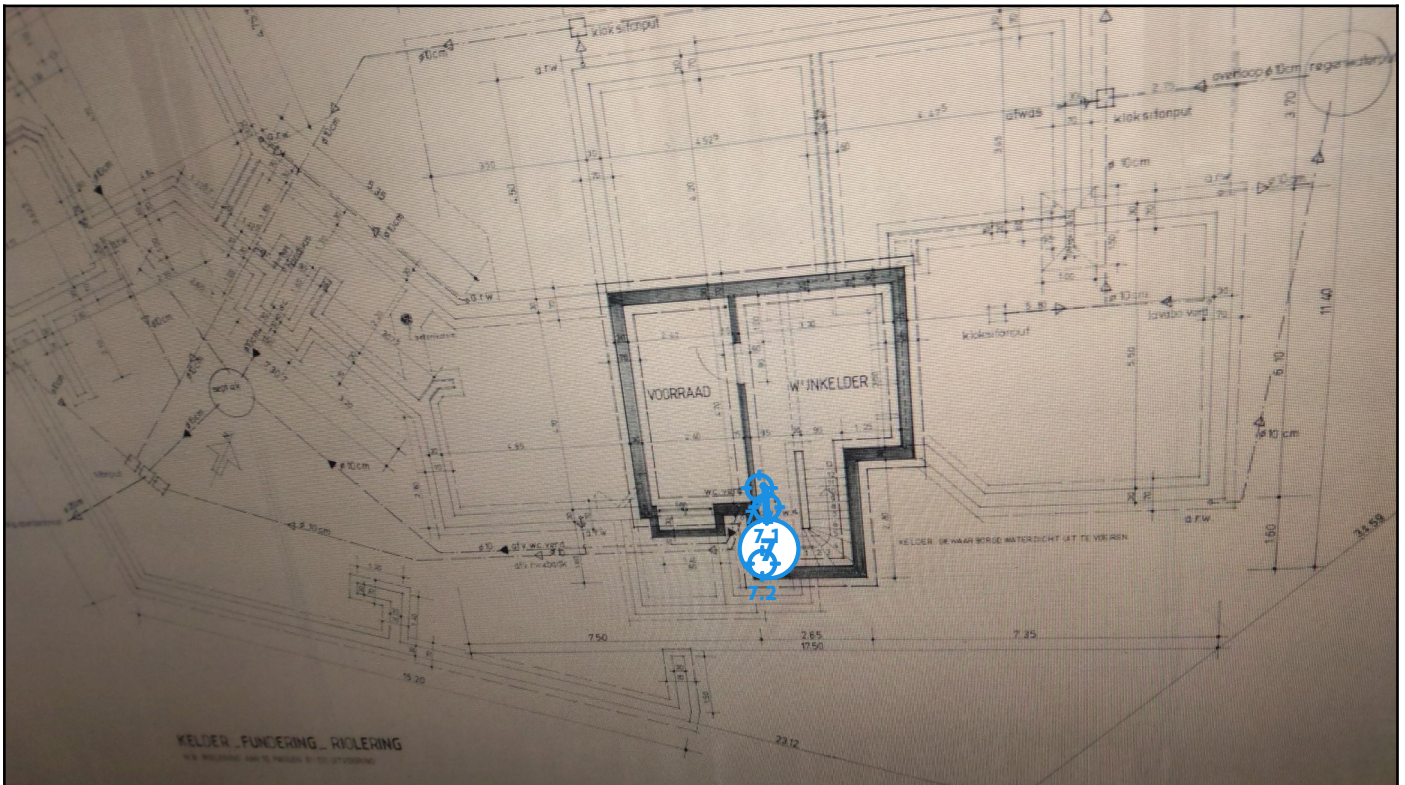
Plan 1.1: Kelder

Beschrijving	Type	Actie
7. Leidingisolatie in gips	Geen asbest	-
7.1 Code: M03 rechte stukken	Mengmonster	-
7.2 Code: M04 bochten	Mengmonster	-

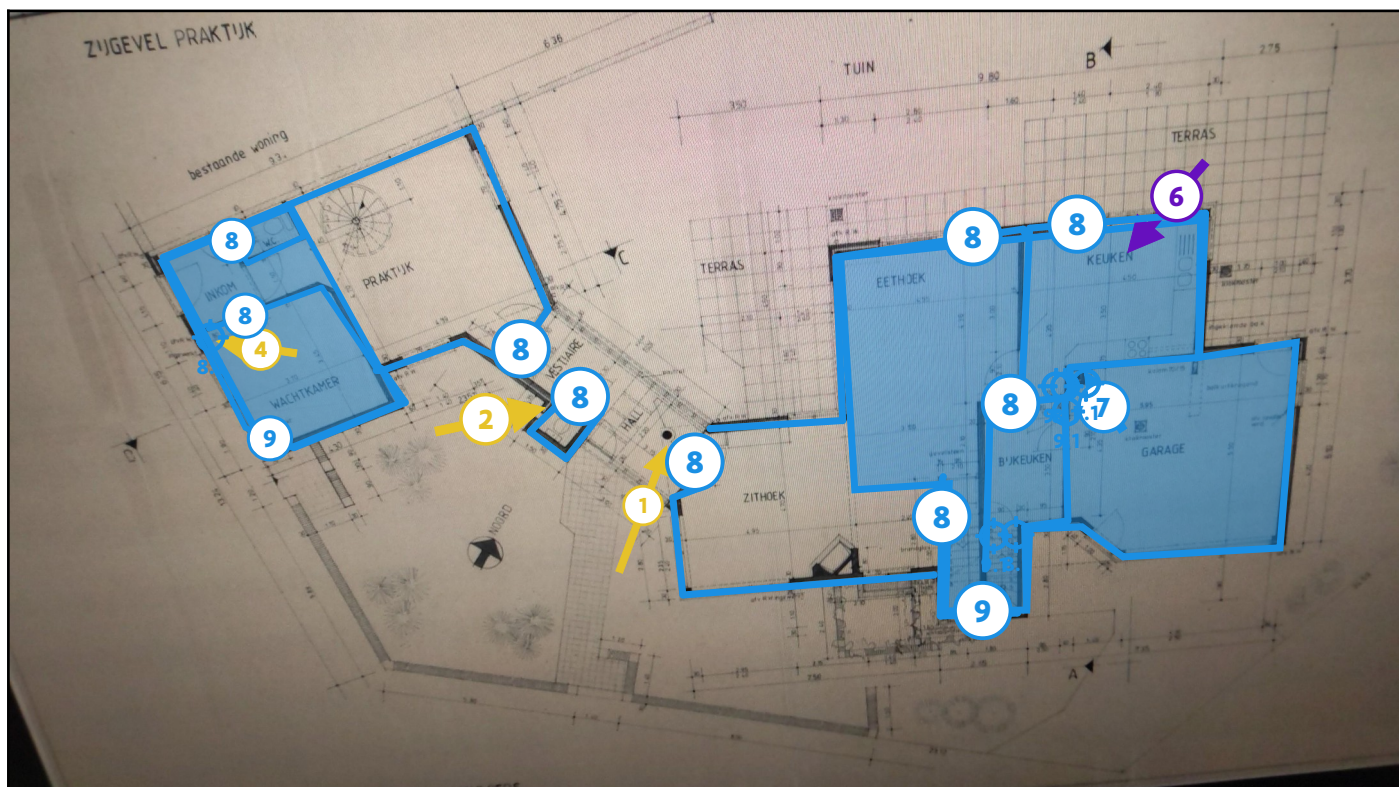
Plan 1.2: Verdiep 0

Beschrijving	Type	Actie
1. Steunpaal	Asbestmateriaal	Zorgvuldig beheren
2. Verluchtingsbuis in cement	Asbestmateriaal	Zorgvuldig beheren
4. Bakeliet tellerkast	Asbestmateriaal	Zorgvuldig beheren
6. anti-dreun (niet verdacht)	Advies	-
7. Leidingisolatie in gips	Geen asbest	-
7.1 Code: M03 rechte stukken	Mengmonster	-
8. Pleisterwerk wanden	Geen asbest	-
8.1 Code: M01	Mengmonster	-
9. Pleisterwerk plafonds	Geen asbest	-
9.1 Code: M02	Mengmonster	-

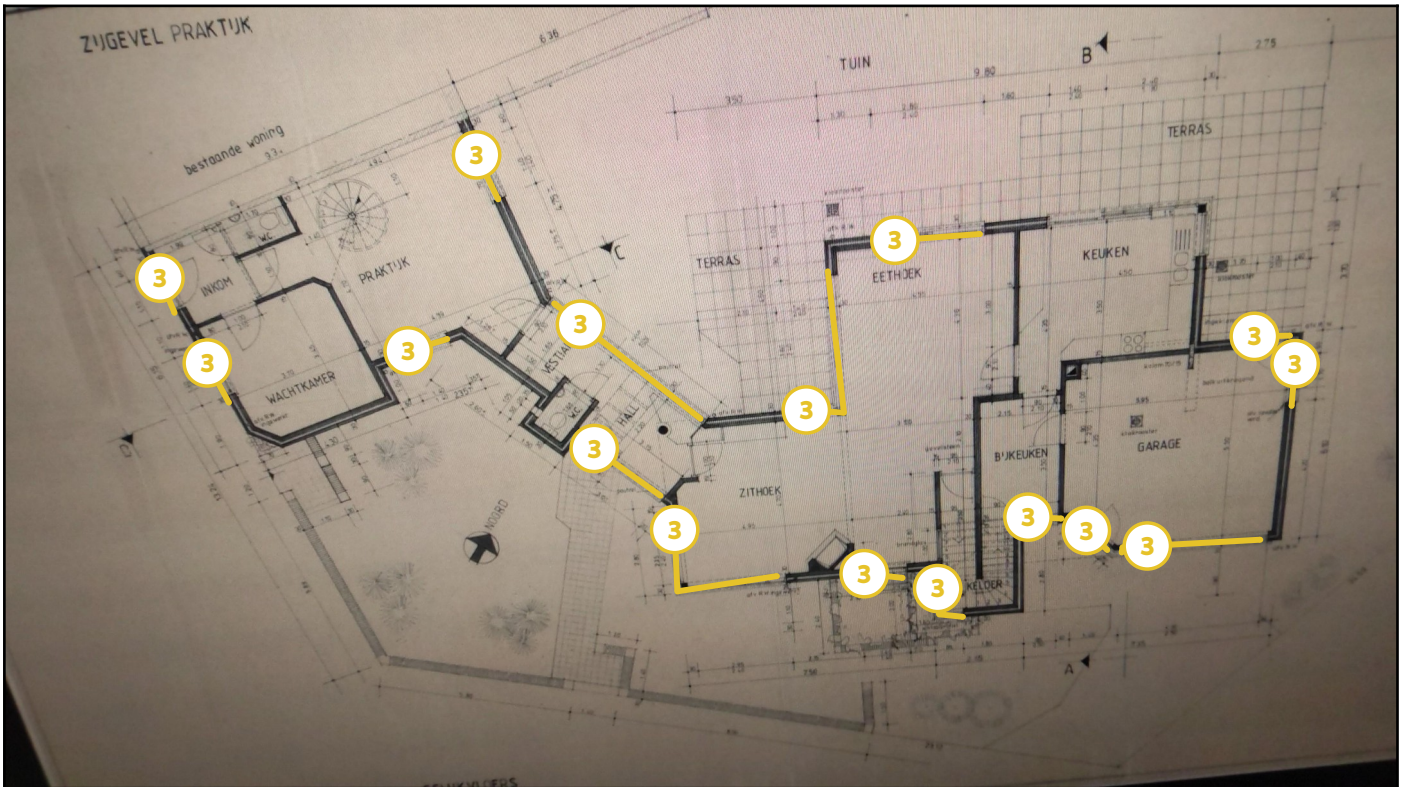
Plan 1.3: Verdiep 0 ramen

Beschrijving	Type	Actie
3. Mastiek (asbestverdacht)	Asbestmateriaal	Zorgvuldig beheren

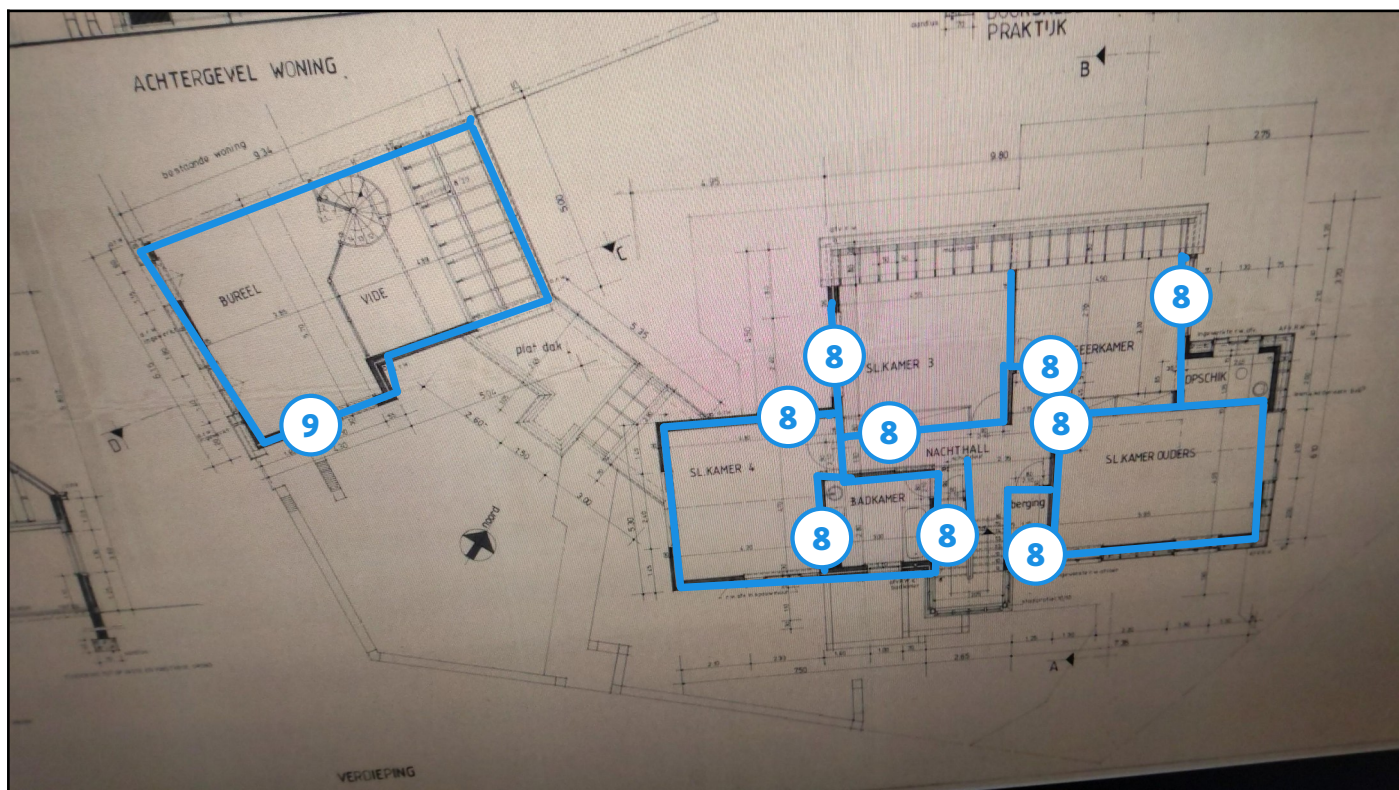
Plan 1.4: Verdiep 1

Beschrijving	Type	Actie
8. Pleisterwerk wanden	Geen asbest	-
9. Pleisterwerk plafonds	Geen asbest	-

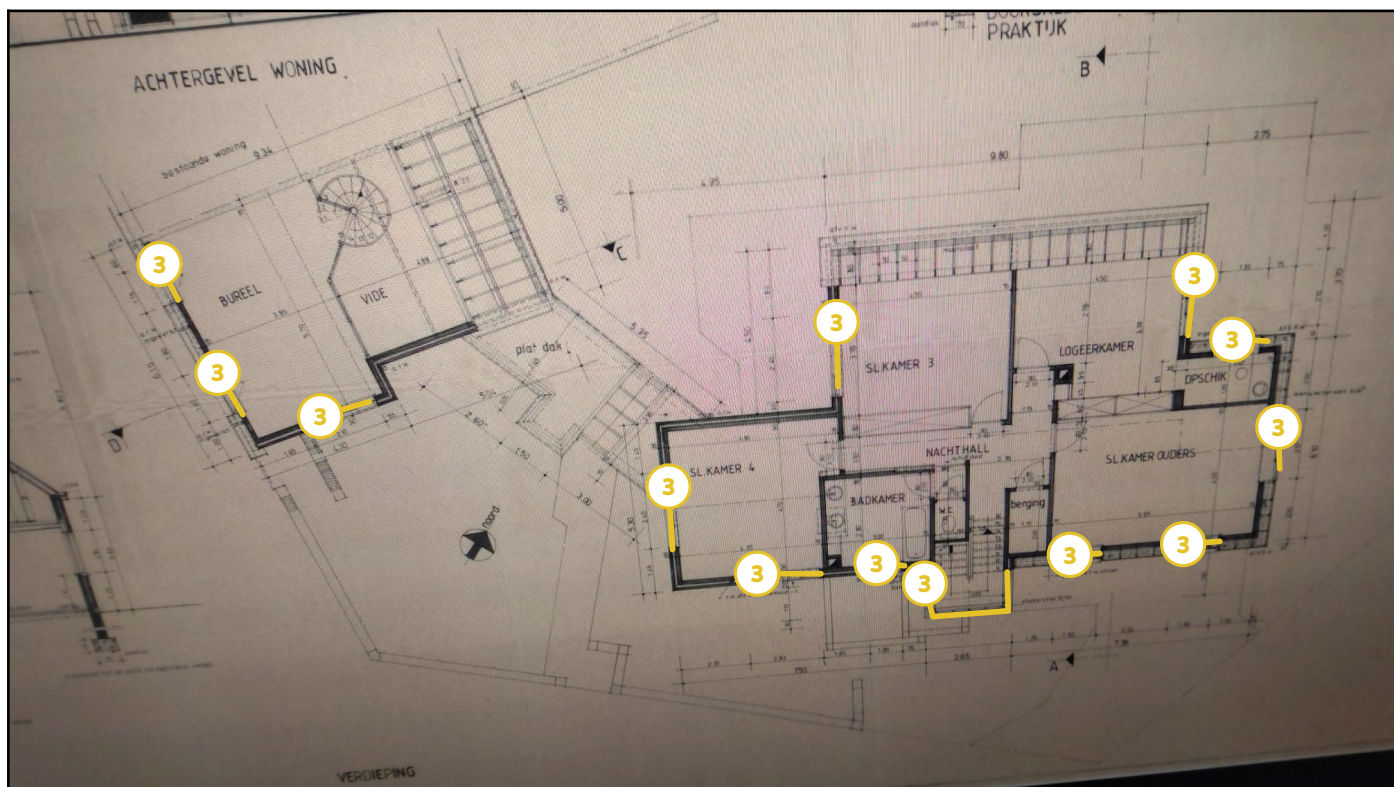
Plan 1.5: Verdiep 1 ramen

Beschrijving	Type	Actie
3. Mastiek (asbestverdacht)	Asbestmateriaal	Zorgvuldig beheren

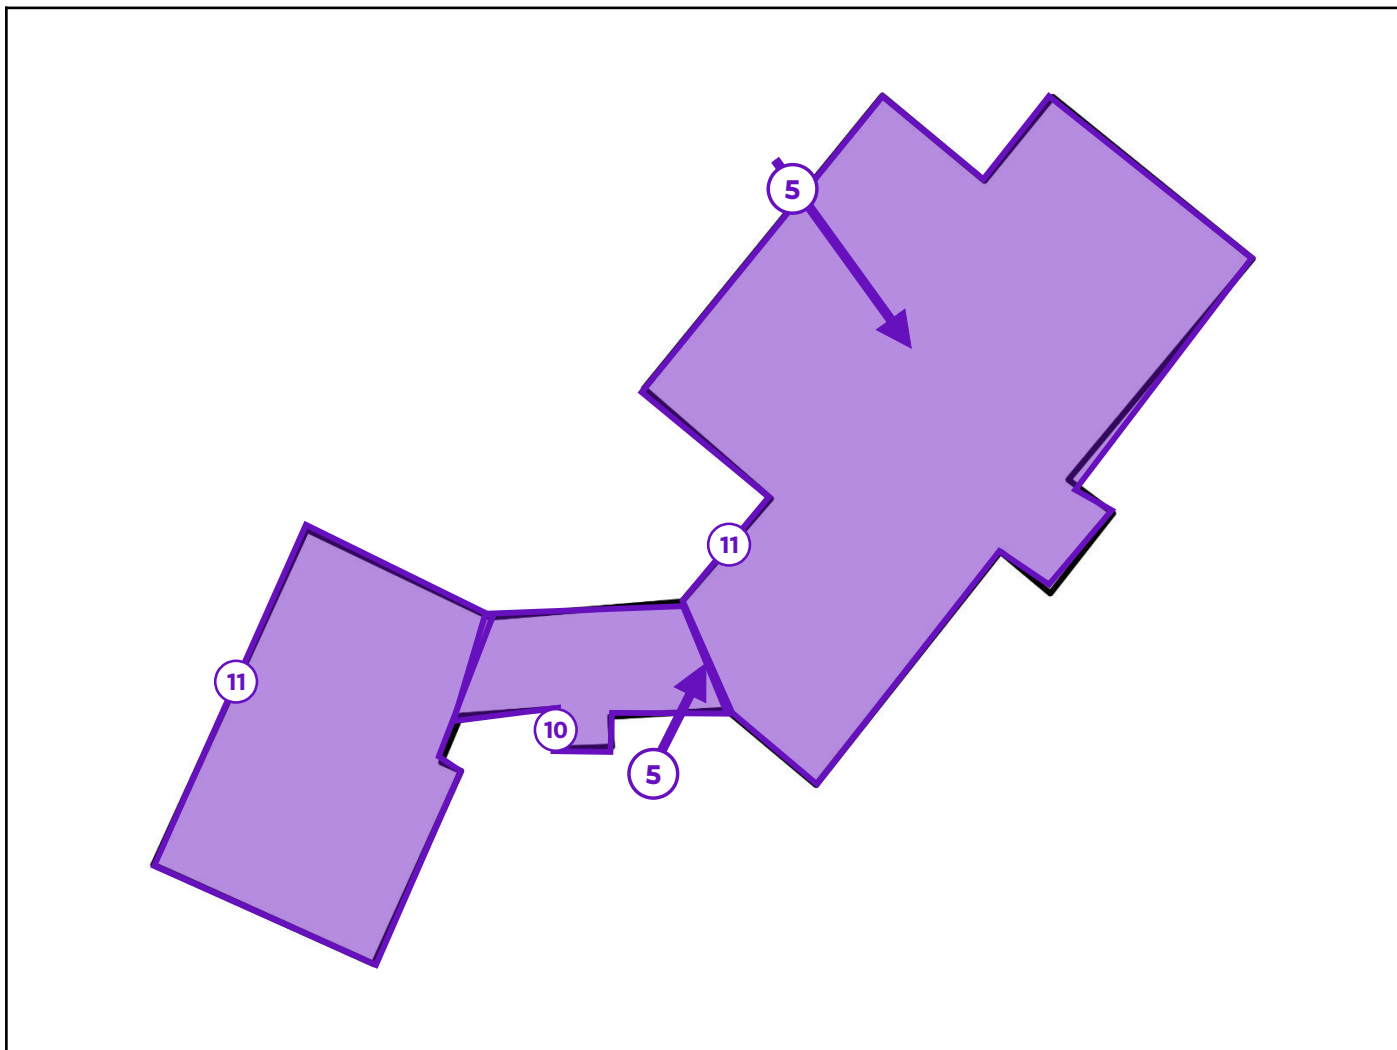
Plan 1.6: Zolder

Beschrijving	Type	Actie
5. Schouw	Beperking	-
10. EPDM platdak	Overige ruimte of materiaal	-
11. Dakbedekking in natuurleien (niet verdacht)	Overige ruimte of materiaal	-

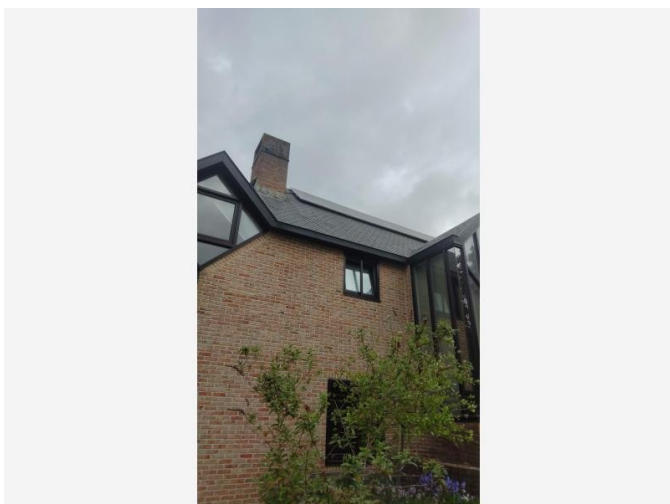
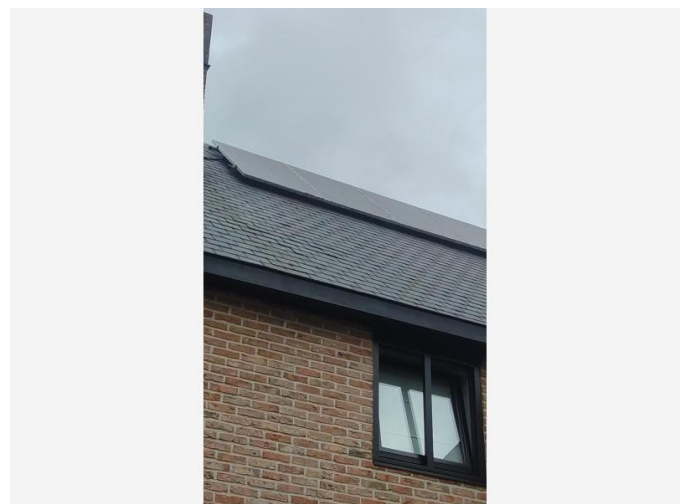
Beschrijving	Notitie	Terug te vinden op plannen
Fiche 10: EPDM platdak	-	Plan 1.6: Zolder Plan 2.1: Tuinhuis plan
Fiche 11: Dakbedekking in natuurleien (niet verdacht)	De dakbedekking is niet-asbestverdacht.	Plan 1.6: Zolder
Fiche 12: CV-brander	-	-
