Asbestinventarisatetest

Europalaan 31, 9070 Destelbergen

Attestnummer : 20251224-000402.000

Niet-asbestveilig

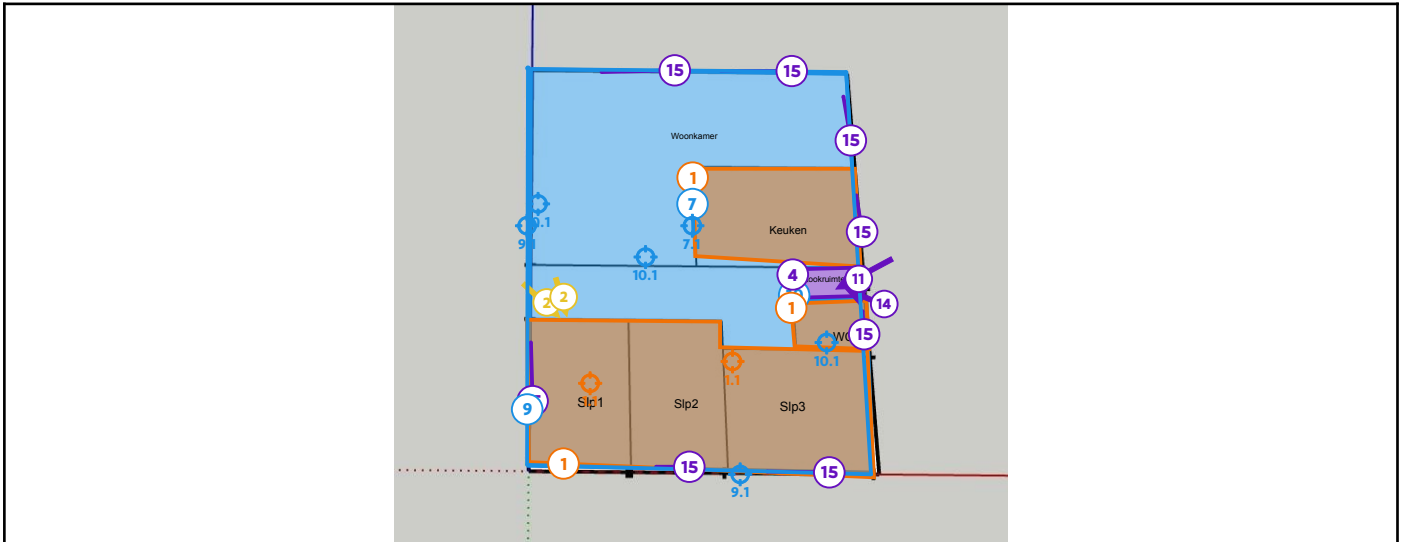
Plan 1.1: Gelijksvloer

Beschrijving	Type	Actie
1. Pleisterwerk-Plafond	Asbestmateriaal	Maatregelen nemen
1.1 Code: MM02	Mengmonster	-
2. Bakeliet	Asbestmateriaal	Zorgvuldig beheren
4. stookruimte -Muren & Plafond	Advies	-
7. Afdichting-koord	Geen asbest	-
7.1 Code: MM04	Puntmonster	-
9. crepi	Geen asbest	-
9.1 Code: MM05	Mengmonster	-
10. Pleisterwerk-Wanden	Geen asbest	-
10.1 Code: MM01	Mengmonster	-
11. stookketel	Overige ruimte of materiaal	-
14. rookgaskanalen	Overige ruimte of materiaal	-

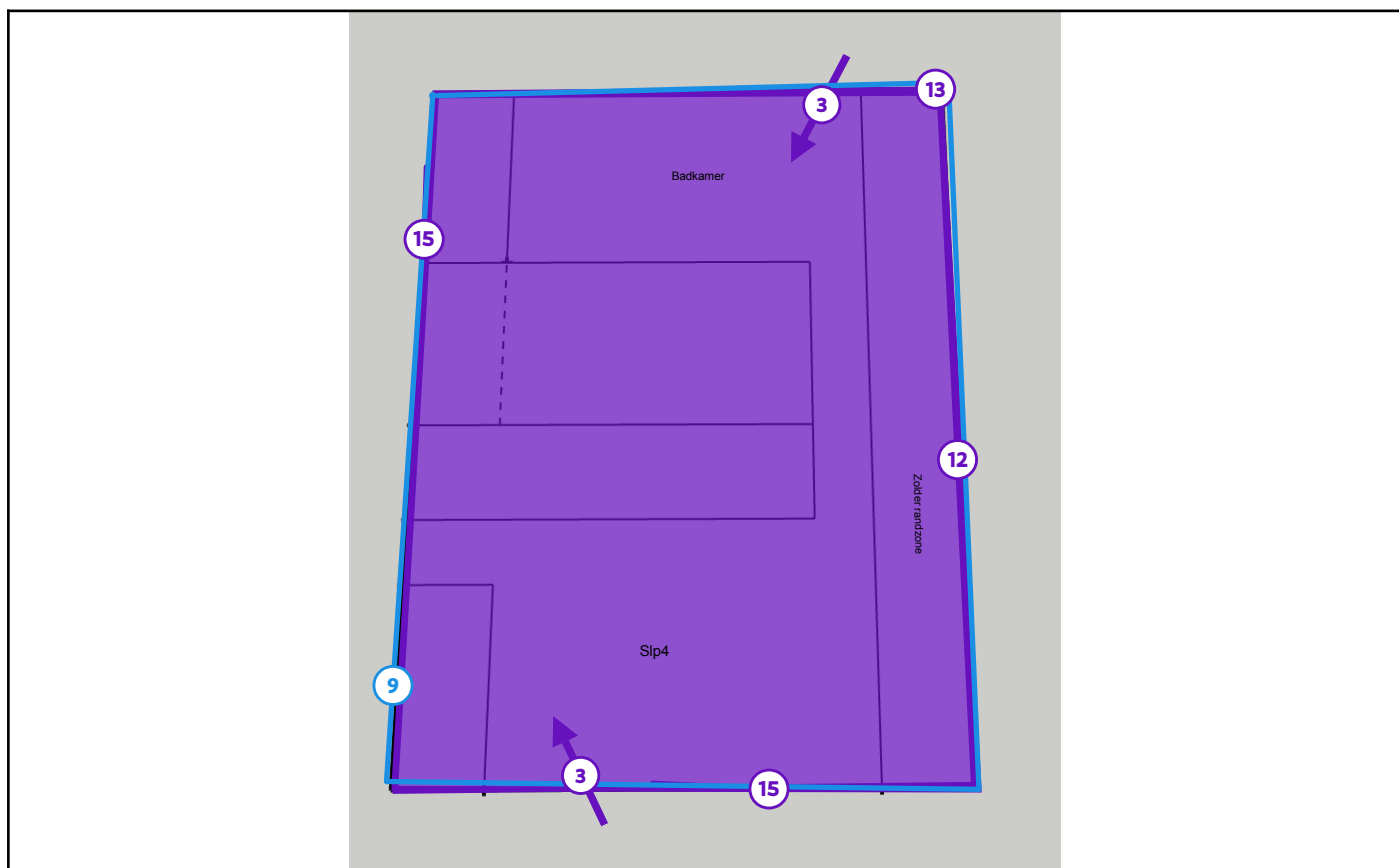
Plan 1.2: 1ste Verdiep

Beschrijving	Type	Actie
3. Schouwen	Beperking	-
9. crepi	Geen asbest	-
12. Dakbedekking	Overige ruimte of materiaal	-
13. onderdak	Overige ruimte of materiaal	-
15. Afdichtingsmateriaal	Overige ruimte of materiaal	-

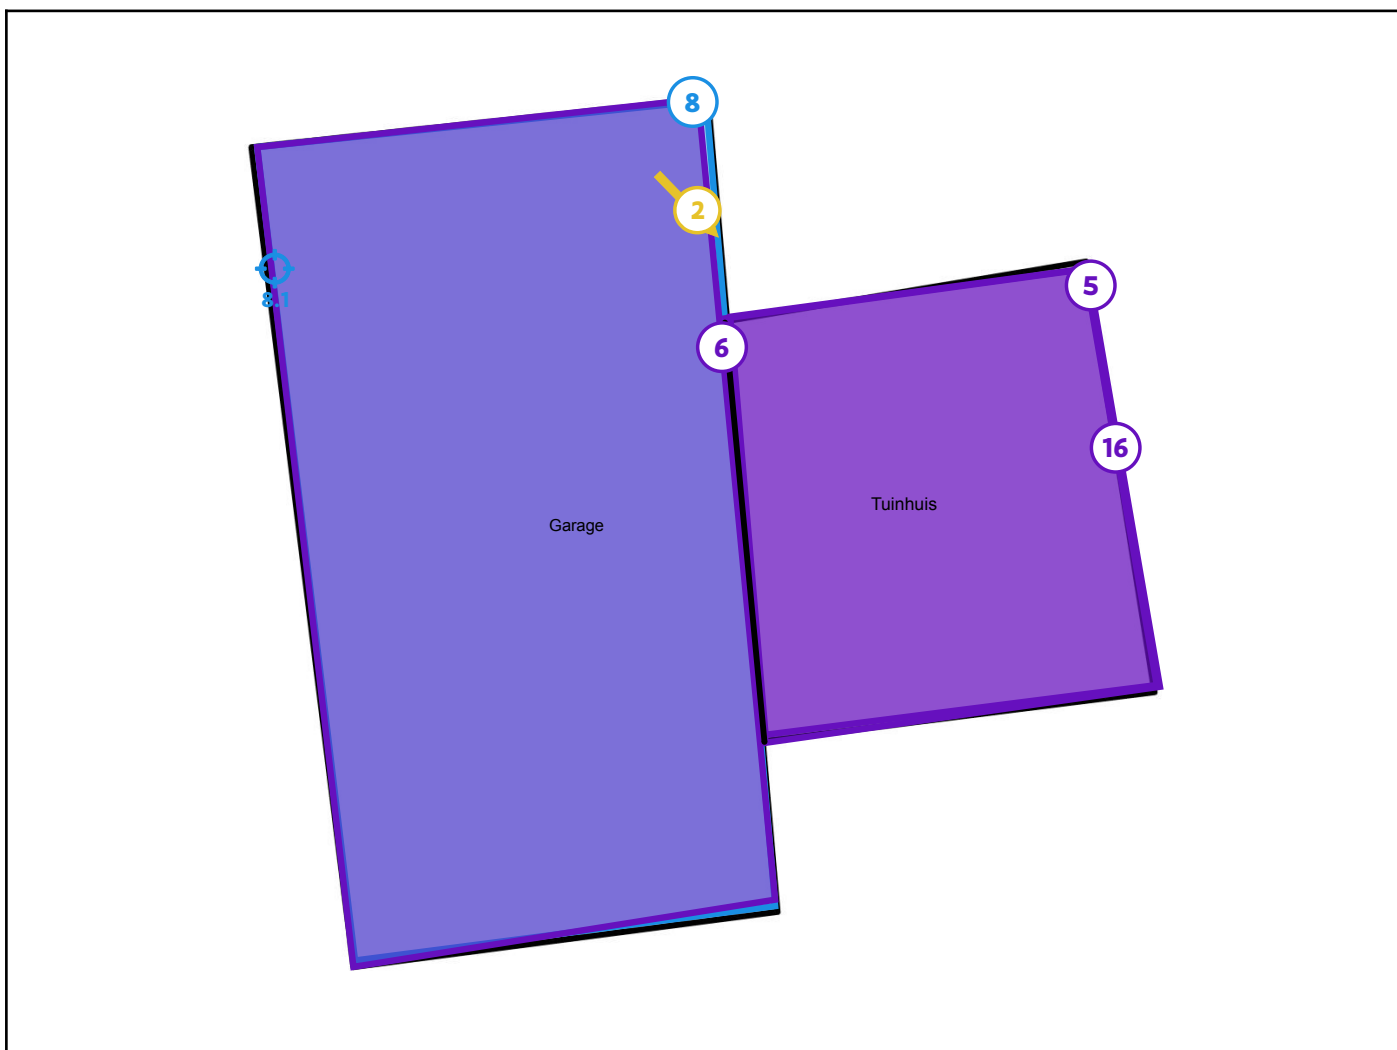
Plan 2.1: Garage+Tuinhuis plan

Beschrijving	Type	Actie
2. Bakeliet	Asbestmateriaal	Zorgvuldig beheren
5. balatum	Advies	-
6. Garage-Muren& Plafond	Advies	-
8. Roofing	Geen asbest	-
8.1 Code: MM03	Puntmonster	-
16. Dakbedekking-Tuinhuis	Overige ruimte of materiaal	-
