# Asbestinventarisatetest

Joosstraat 8, 8020 Oostkamp

Attestnummer : 20260422-000292.000

**Asbestveilig** (maar niet asbestvrij)

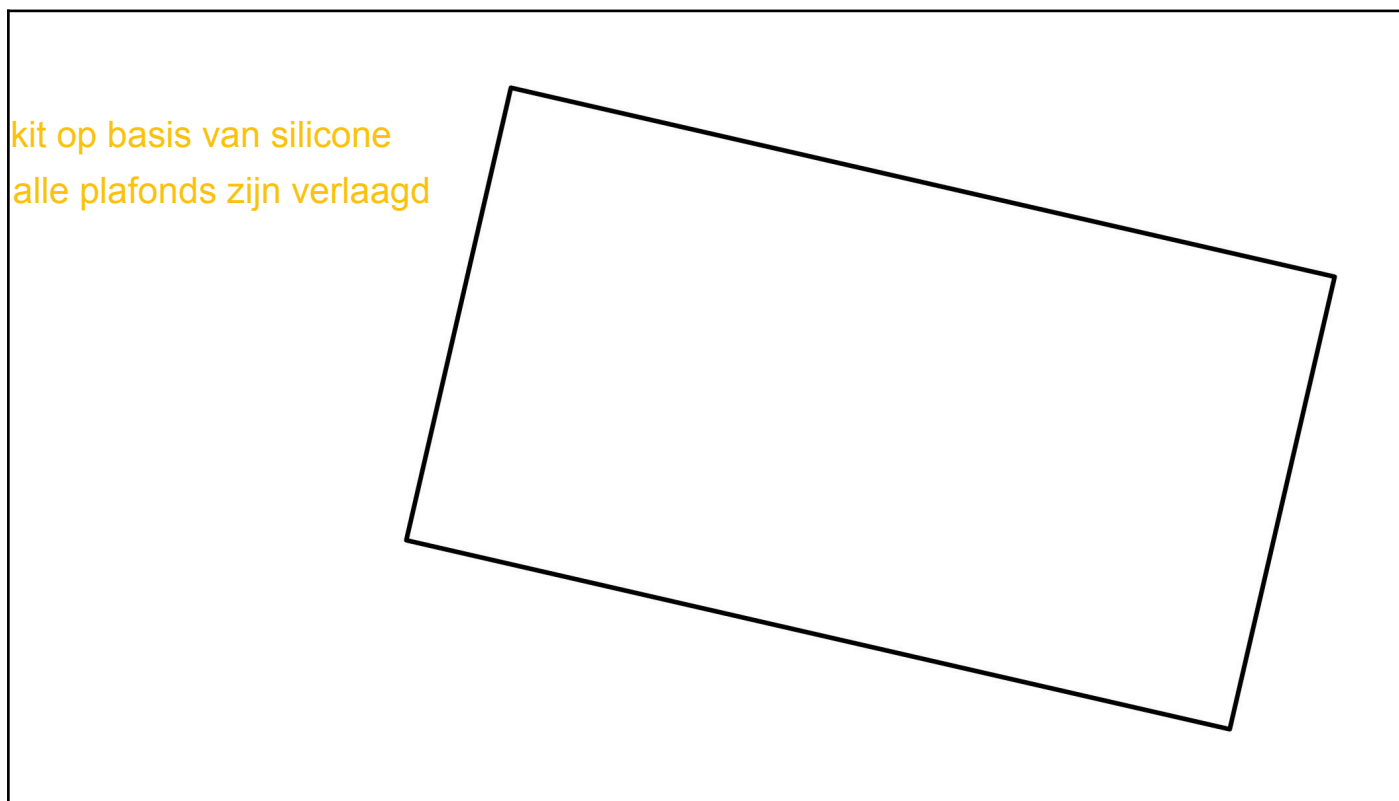
## Plan 1.1: Hoofdgebouw plan

Beschrijving	Type	Actie
2. Verlaagde plafonds	Advies	-
5. Kit aan de ramen en deuren, geen asbest	Overige ruimte of materiaal	-

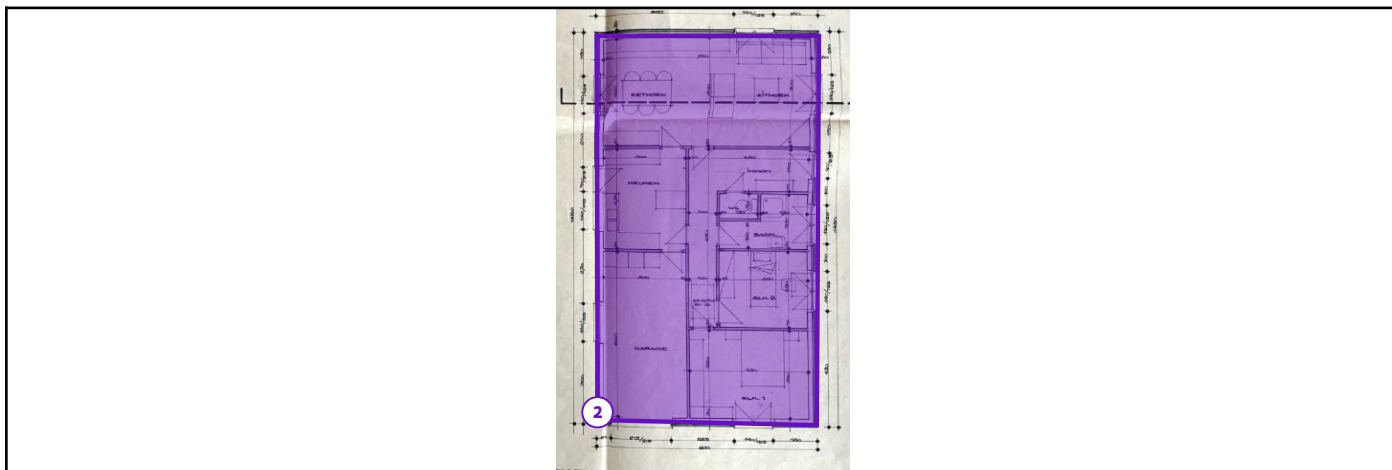
## Plan 1.2: niveau 0

Beschrijving	Type	Actie
2. Verlaagde plafonds	Advies	-

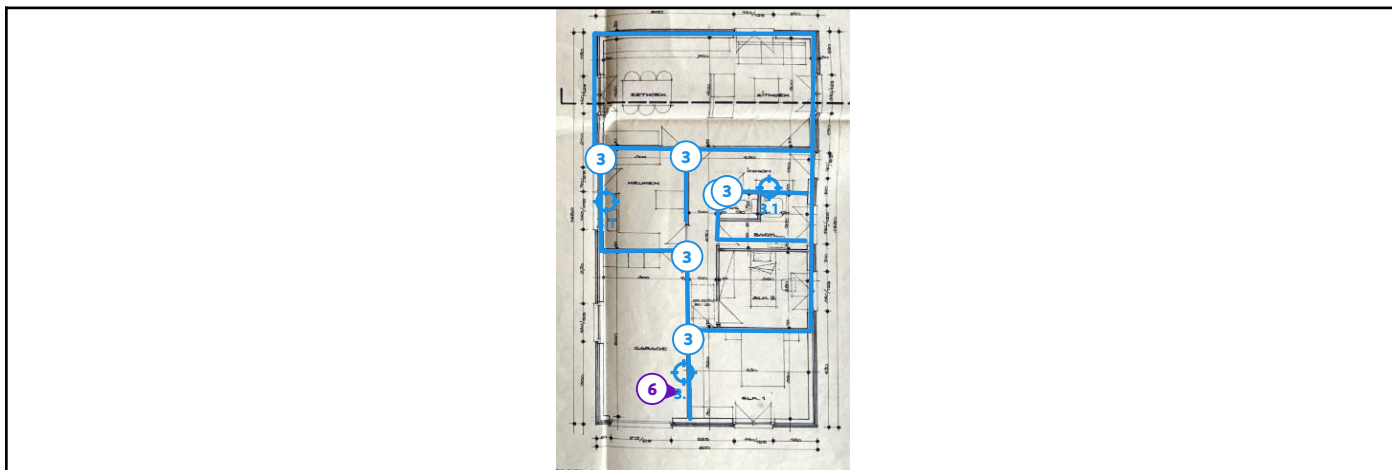
## Plan 1.3: niveau 0

Beschrijving	Type	Actie
3. Pleisterwerk wand met staalname	Geen asbest	-
3.1 Code: Wandpleister	Mengmonster	-
6. Onderdelen aan de stookketel	Overige ruimte of materiaal	-

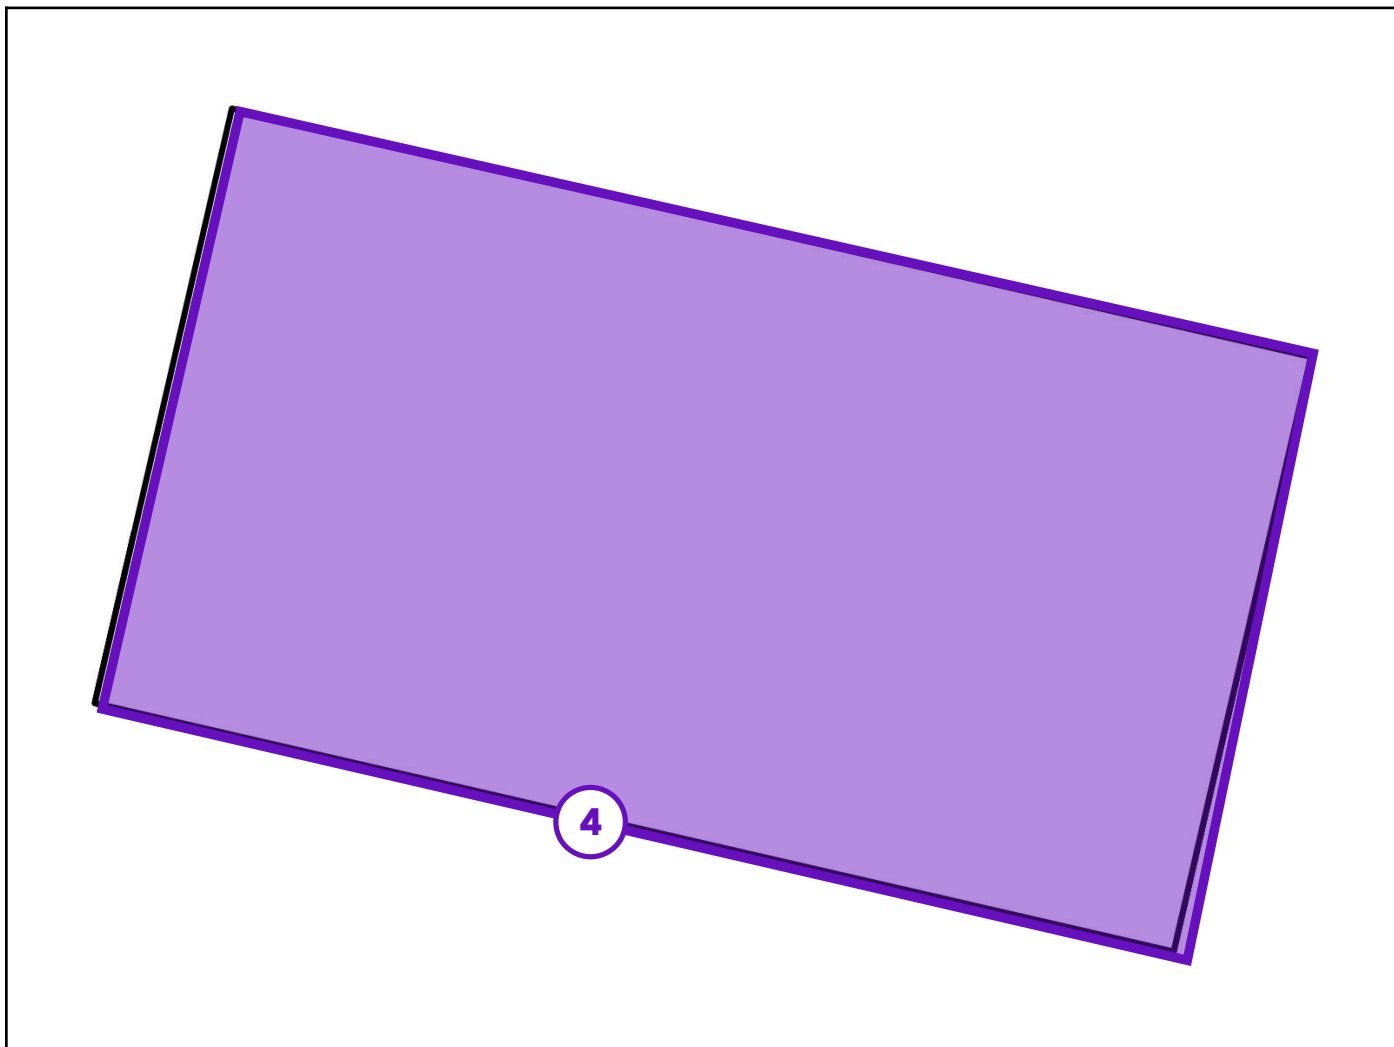
## Plan 1.6: dak

Beschrijving	Type	Actie
4. Dakbedekking: dakpannen	Overige ruimte of materiaal	-

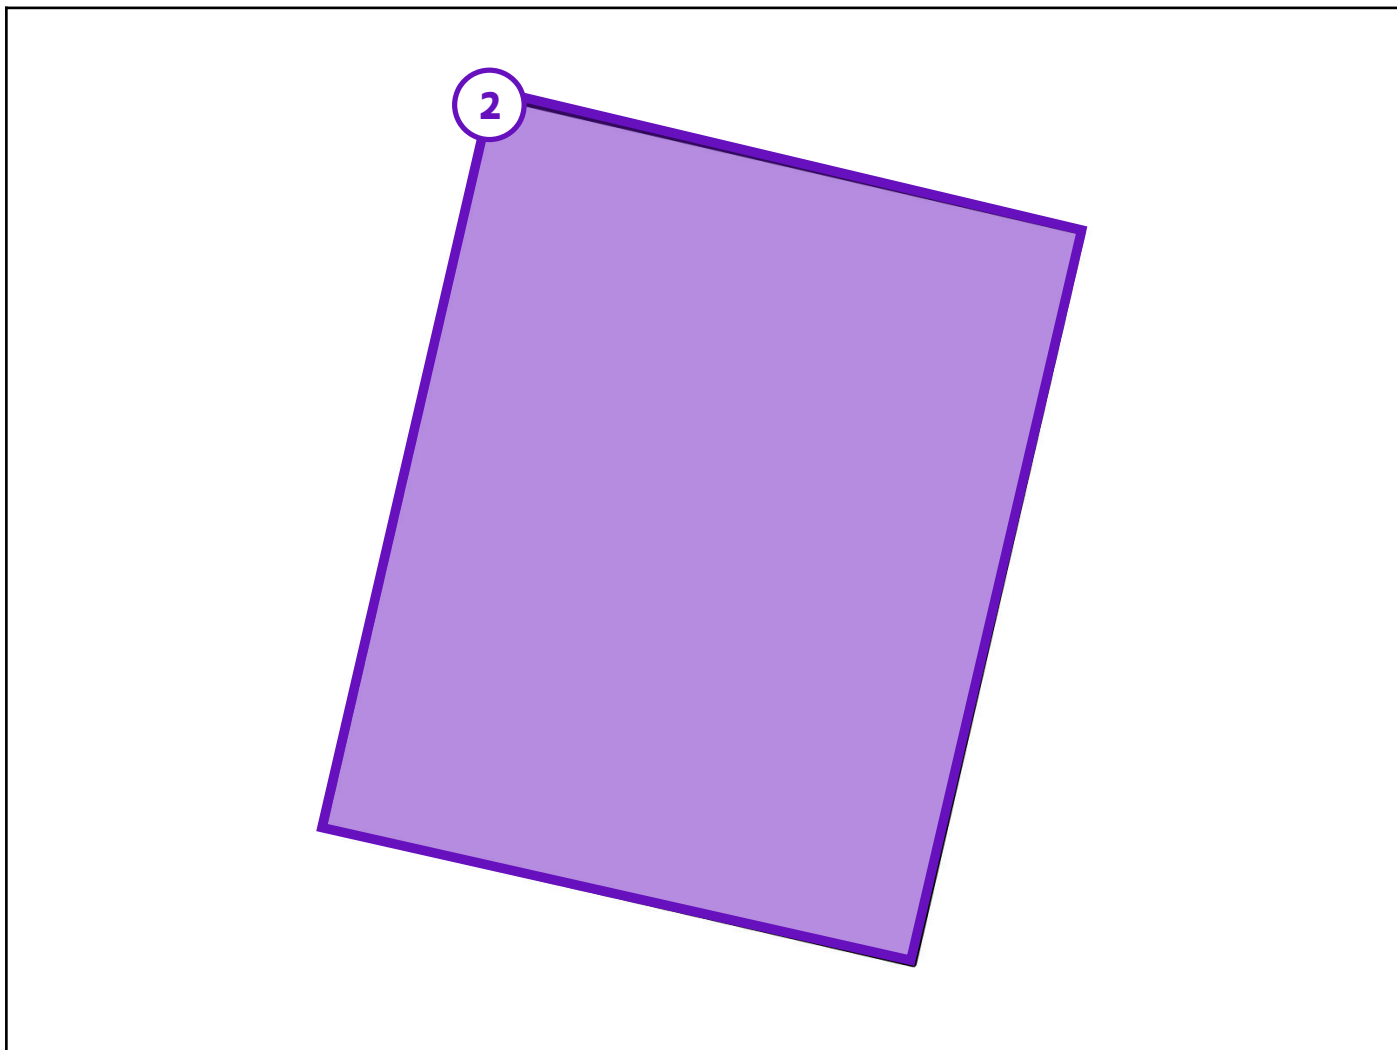
## Plan 2.1: Bijgebouw plan

Beschrijving	Type	Actie
2. Verlaagde plafonds	Advies	-

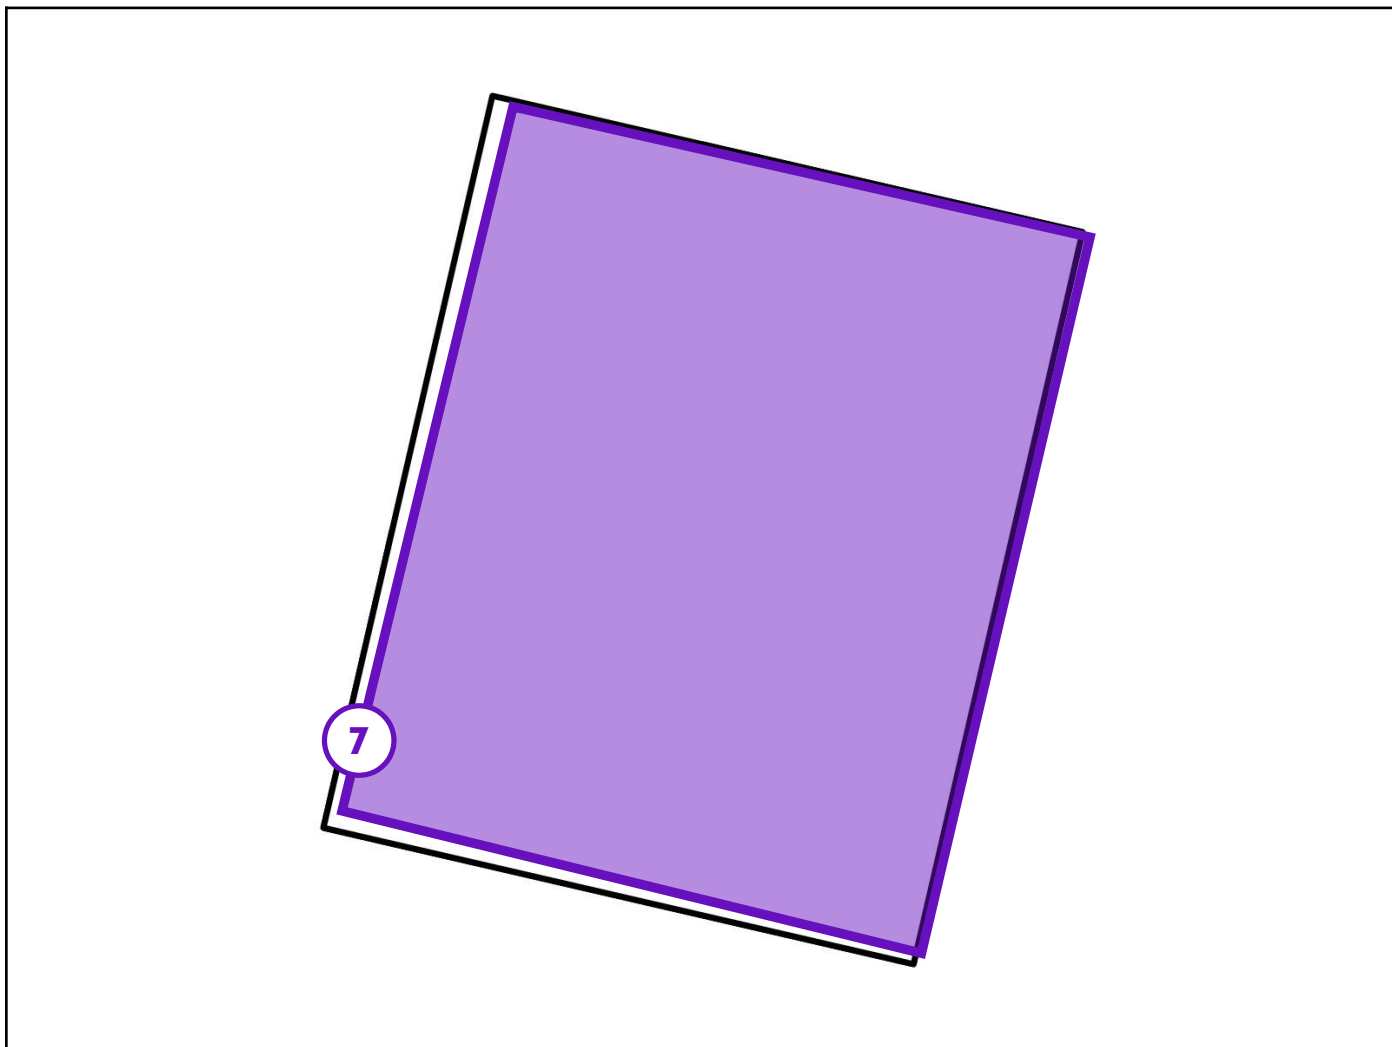
## Plan 2.2: Bijgebouw plan: dak

Beschrijving	Type	Actie
7. Dakbedekking : geen asbesthoudende materialen	Overige ruimte of materiaal	-
