# Asbestinventarisatetest

Steenstraat 15, 9070 Destelbergen

Attestnummer : 20260608-000340.000

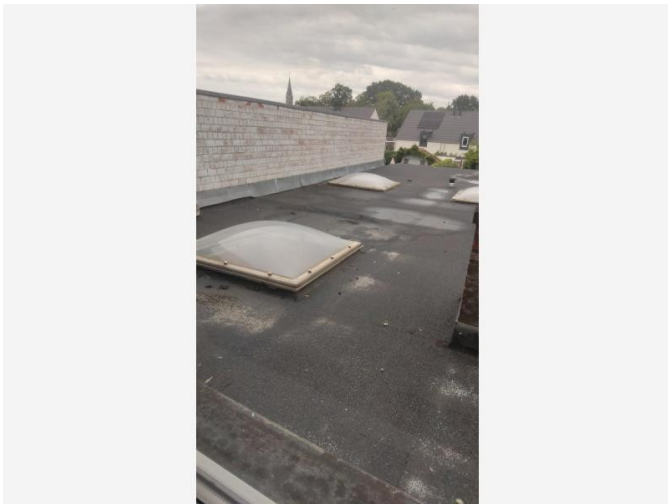
Overzichtsfoto

| Destructieve handeling voor identificatie | Nee |
| Opmerking | De hoeveelheid is een zo nauwkeurig mogelijke opmeting, waar evenwel kleine afwijkingen op mogelijk zijn. |
