Asbestinventarisatetest

Magnoliastraat 29, 9000 Gent

Attestnummer : **20250506-000564.000**

Uitgegeven op : **06.05.2025**

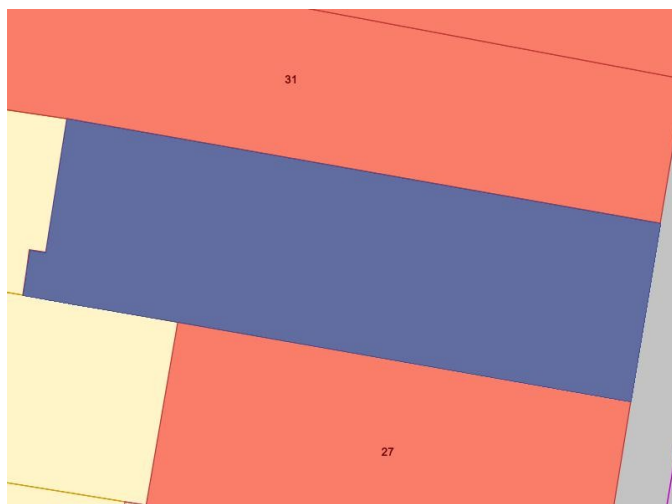
Zone 1: Hoofdgebouw

Tijdens de inspectie vastgesteld:

- 0 Asbestmaterialen
- 1 Beperking**
- 0 Uitsluitingen
- 0 Roerende goederen
- 0 Puin, steenslag, (water)bodem
- 1 Advies**
- 2 Geen asbest**
