Asbestinventarisatetest

François Van Impelaan 22, 9041 Gent

Attestnummer : 20260306-000176.000

Uitgegeven op : 06.03.2026

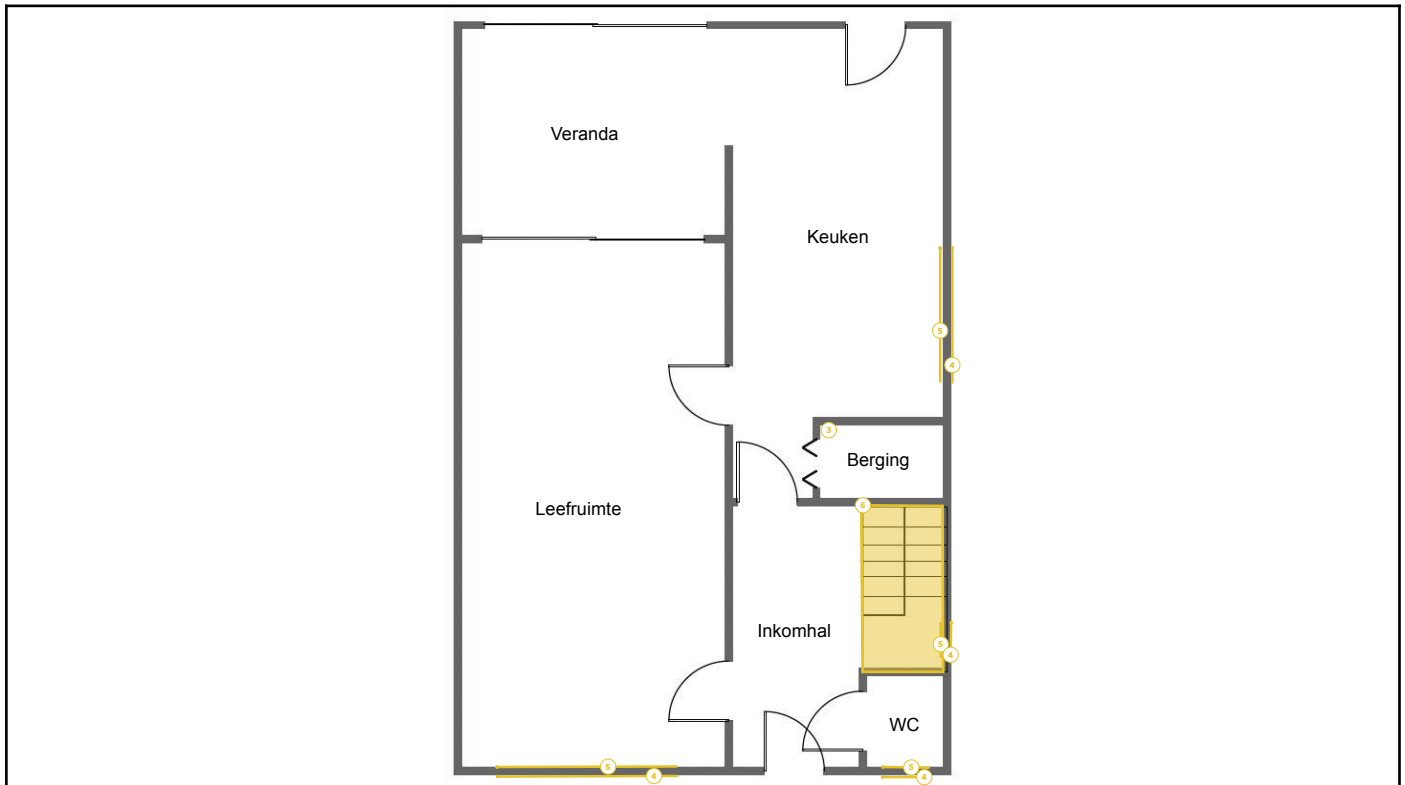
Plan 1.1: Gelijkvloers

Beschrijving	Type	Actie
3. Bakeliet elektrische component	Asbestmateriaal	Zorgvuldig beheren
4. Vensterbanken / Cementgebonden	Asbestmateriaal	Zorgvuldig beheren
5. Massal tablet	Asbestmateriaal	Zorgvuldig beheren
6. Trap uitgewerkt in massal (zwarte delen)	Asbestmateriaal	Zorgvuldig beheren

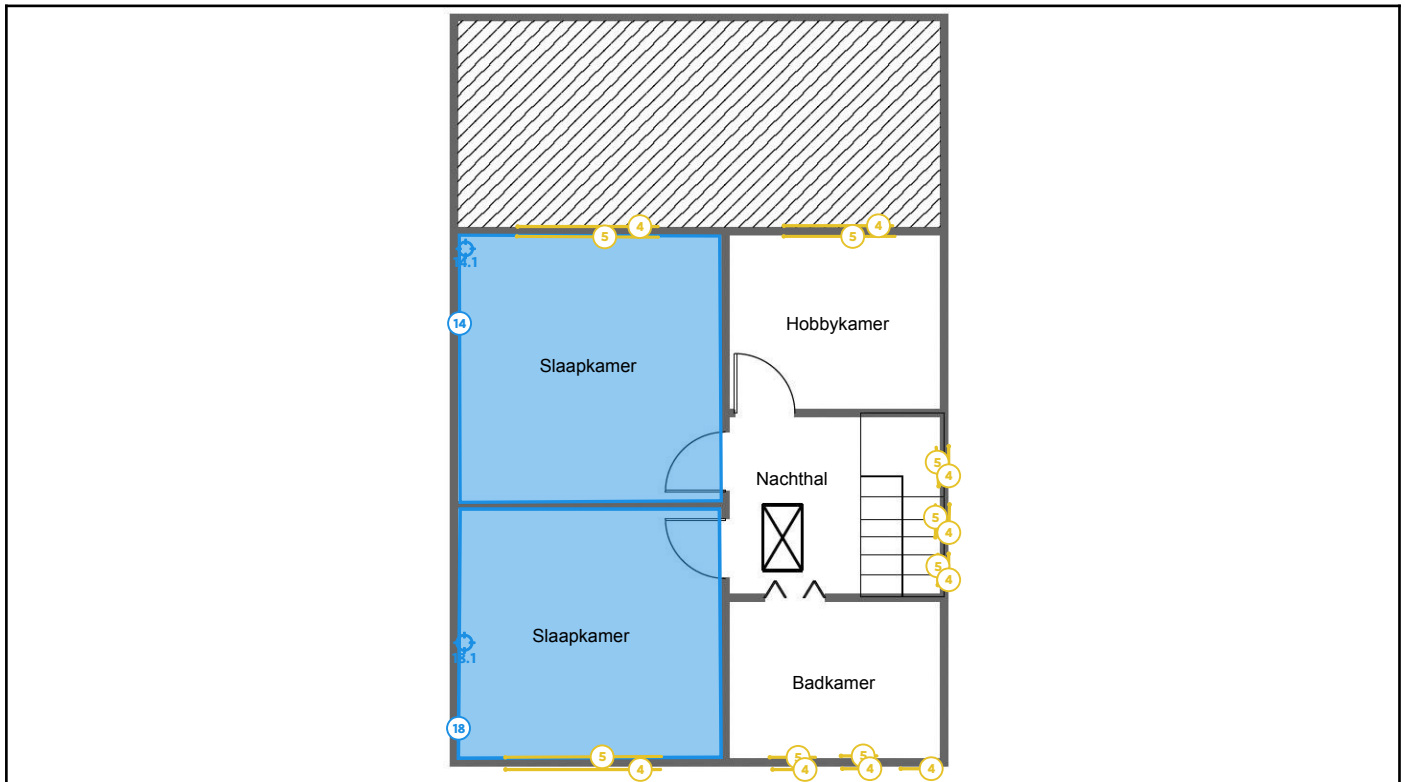
Plan 1.4: Eerste verdieping

Beschrijving	Type	Actie
4. Vensterbanken / Cementgebonden	Asbestmateriaal	Zorgvuldig beheren
5. Massal tablet	Asbestmateriaal	Zorgvuldig beheren
14. Vinylzeil slaapkamer kant tuin	Geen asbest	-
14.1 Code: MM03	Puntmonster	-
18. Vinylzeil slaapkamer straatzijde	Geen asbest	-
18.1 Code: MM04	Puntmonster	-

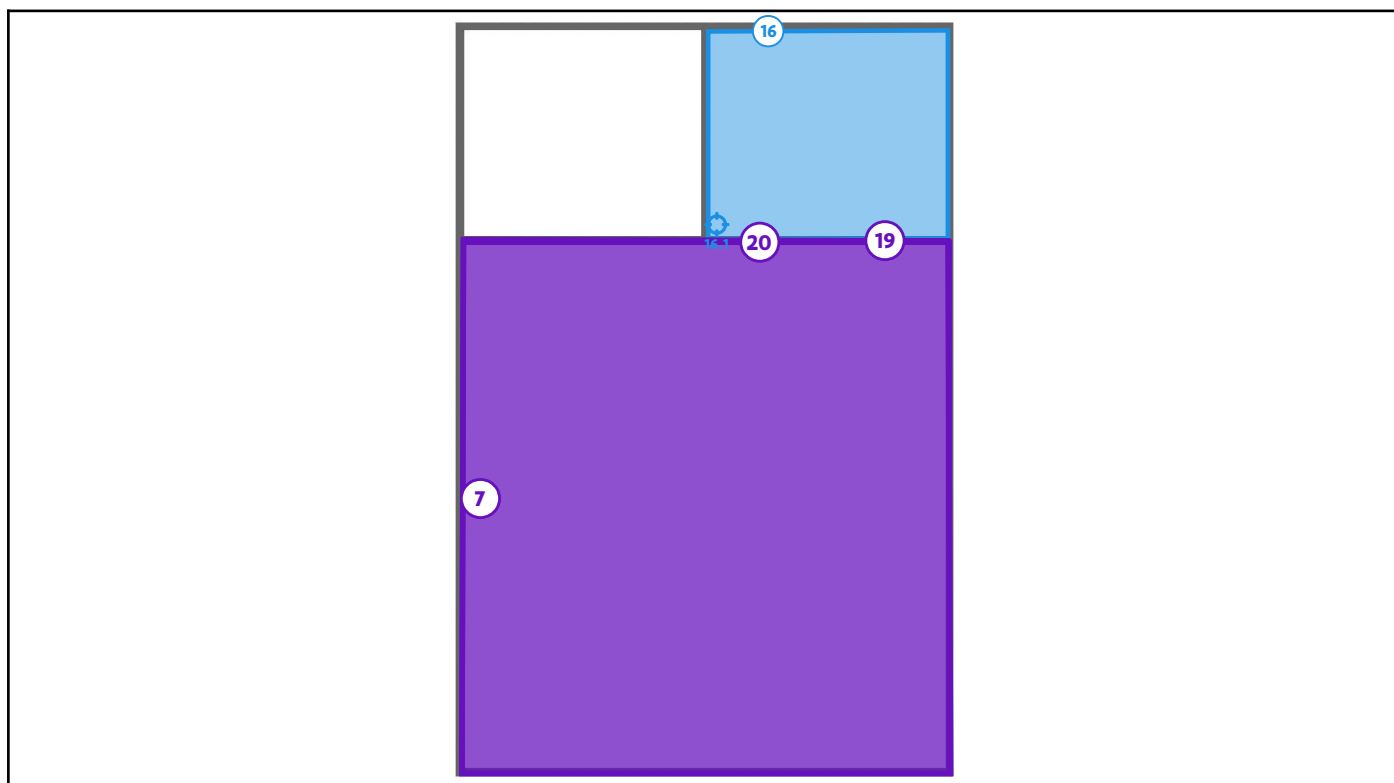
Plan 1.8: Dakconstructie

Beschrijving	Type	Actie
7. Schoorsteen rookgaskanaal - beoordeling	Beperking	-
16. Dakleer woning	Geen asbest	-
16.1 Code: MM06	Puntmonster	-
19. Materialen onder de dakbedekking	Overige ruimte of materiaal	-
20. Dakbedekking	Overige ruimte of materiaal	-

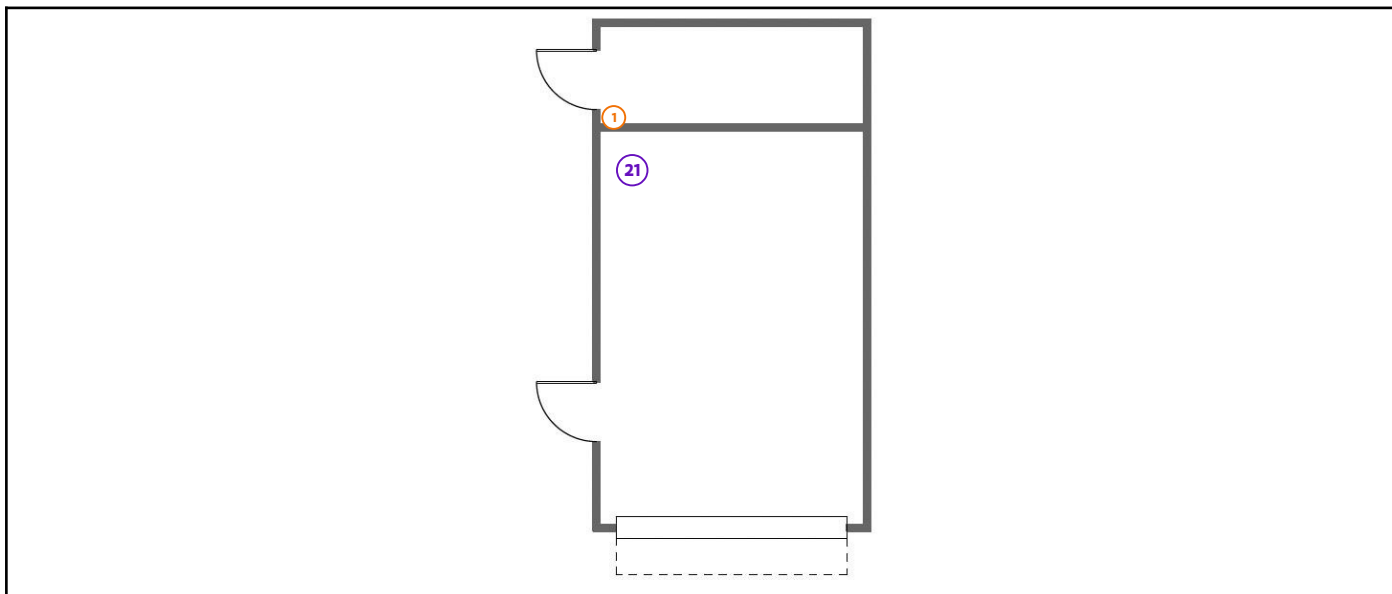
Plan 2.1: Garage

Beschrijving	Type	Actie
1. Roetluik uit asbestcement	Asbestmateriaal	Verwijderen
21. Stookketel met risicobouwjaar	Overige ruimte of materiaal	-

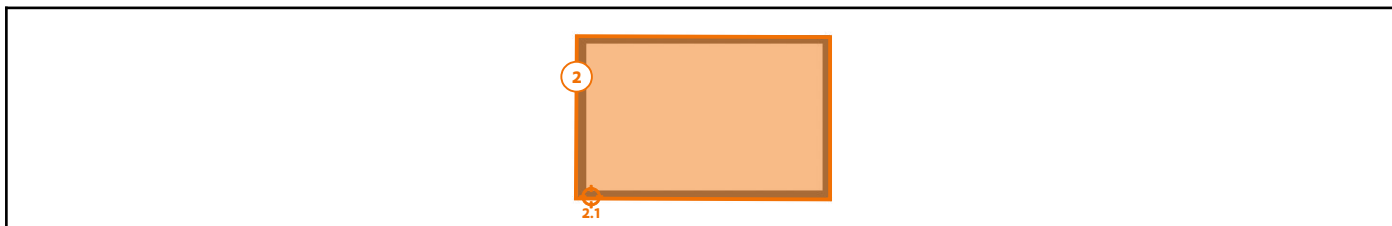
Plan 3.2: Dakconstructie tuinhuis

Beschrijving	Type	Actie
2. Golfplaten tuinhuis	Asbestmateriaal	Verwijderen
2.1 Code: MM05	Puntmonster	-

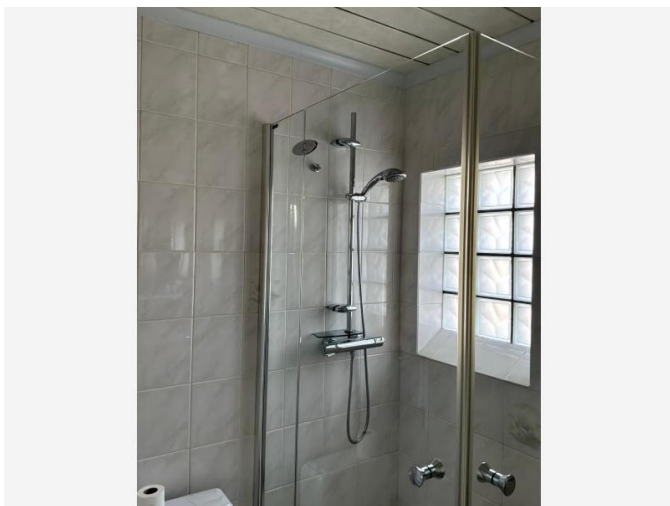
Situeringfoto

Informatie over een materiaal dat de asbestdeskundige niet kan waarnemen of vaststellen
