# Asbestinventarisatattest

Fabriekstraat 20, 9032 Gent

Attestnummer : 20260619-000306.000

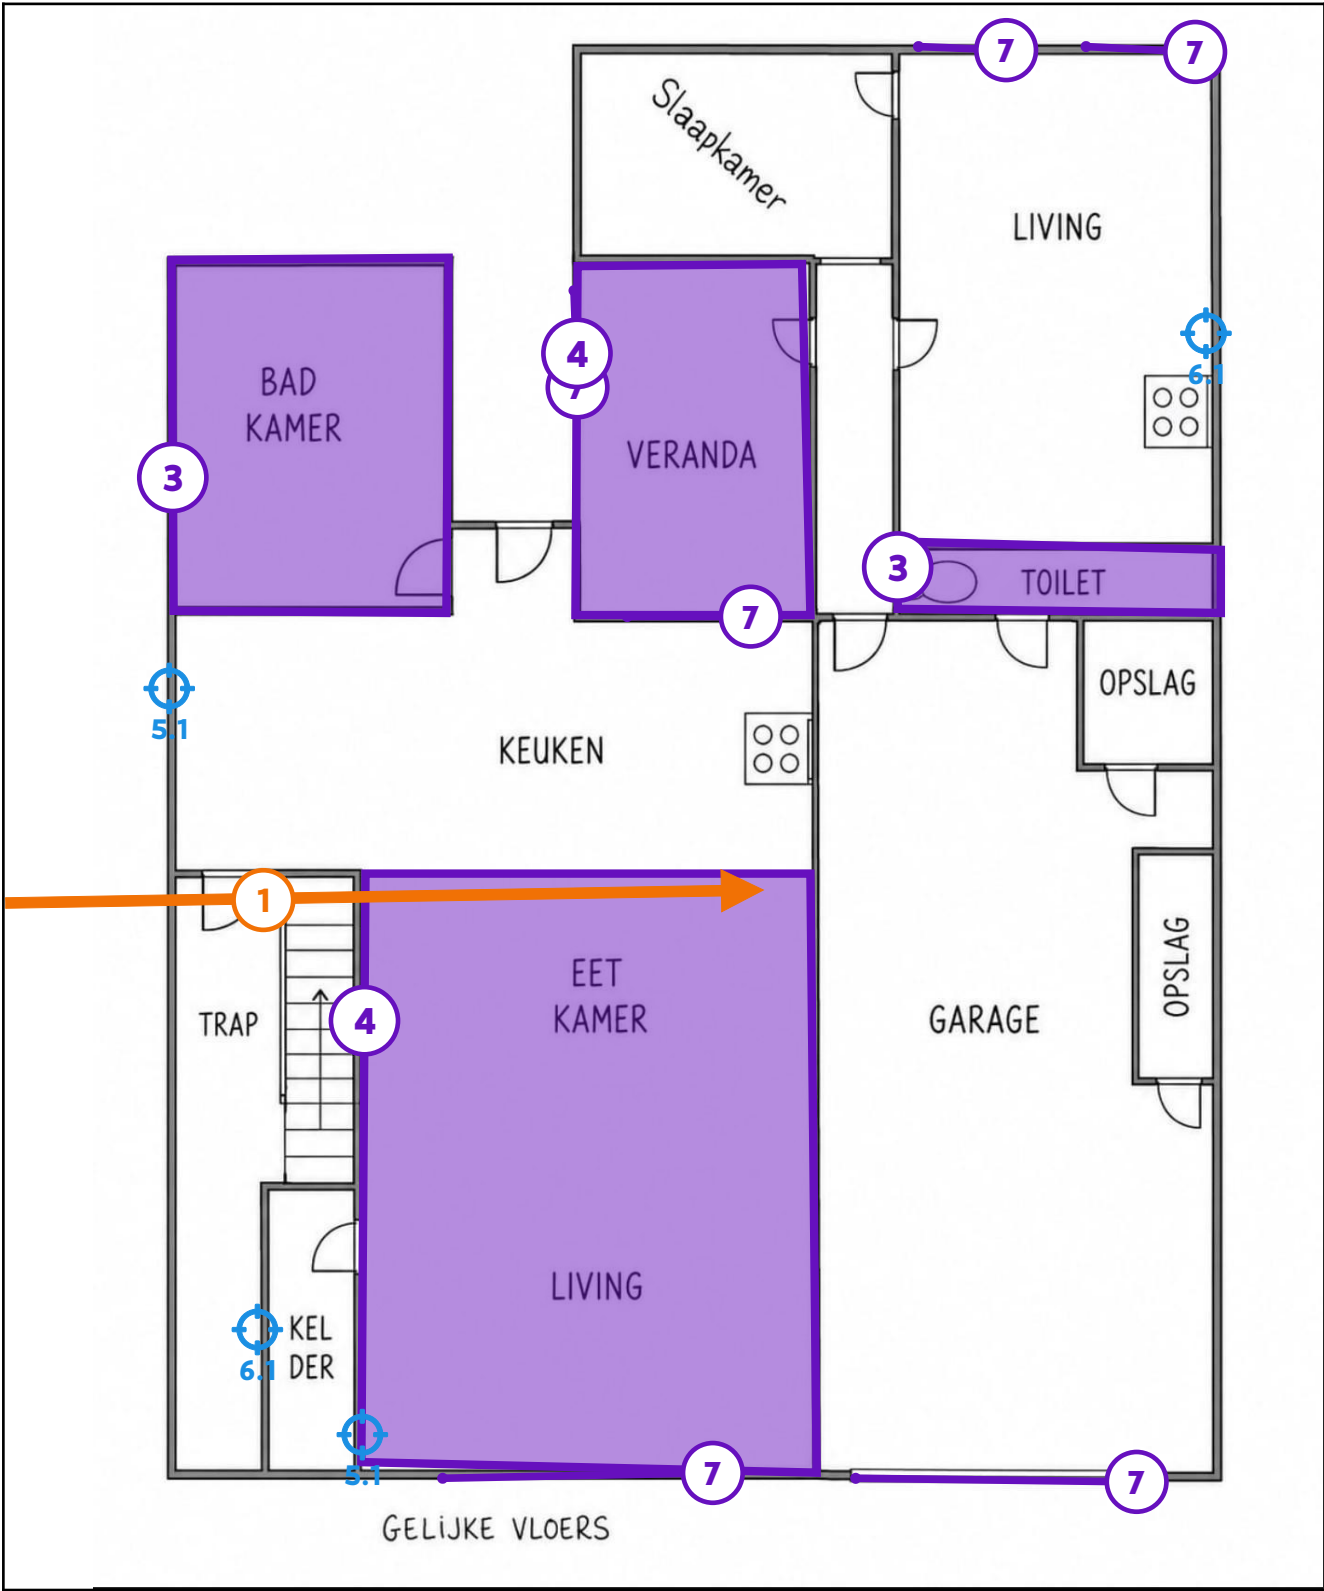
# Plan 1.1: Plan gelijkvloers

| 7. Afdichtingsmateriaal (mastiek, kit, ... ) aan schrijnwerk | Overige ruimte of materiaal | - |

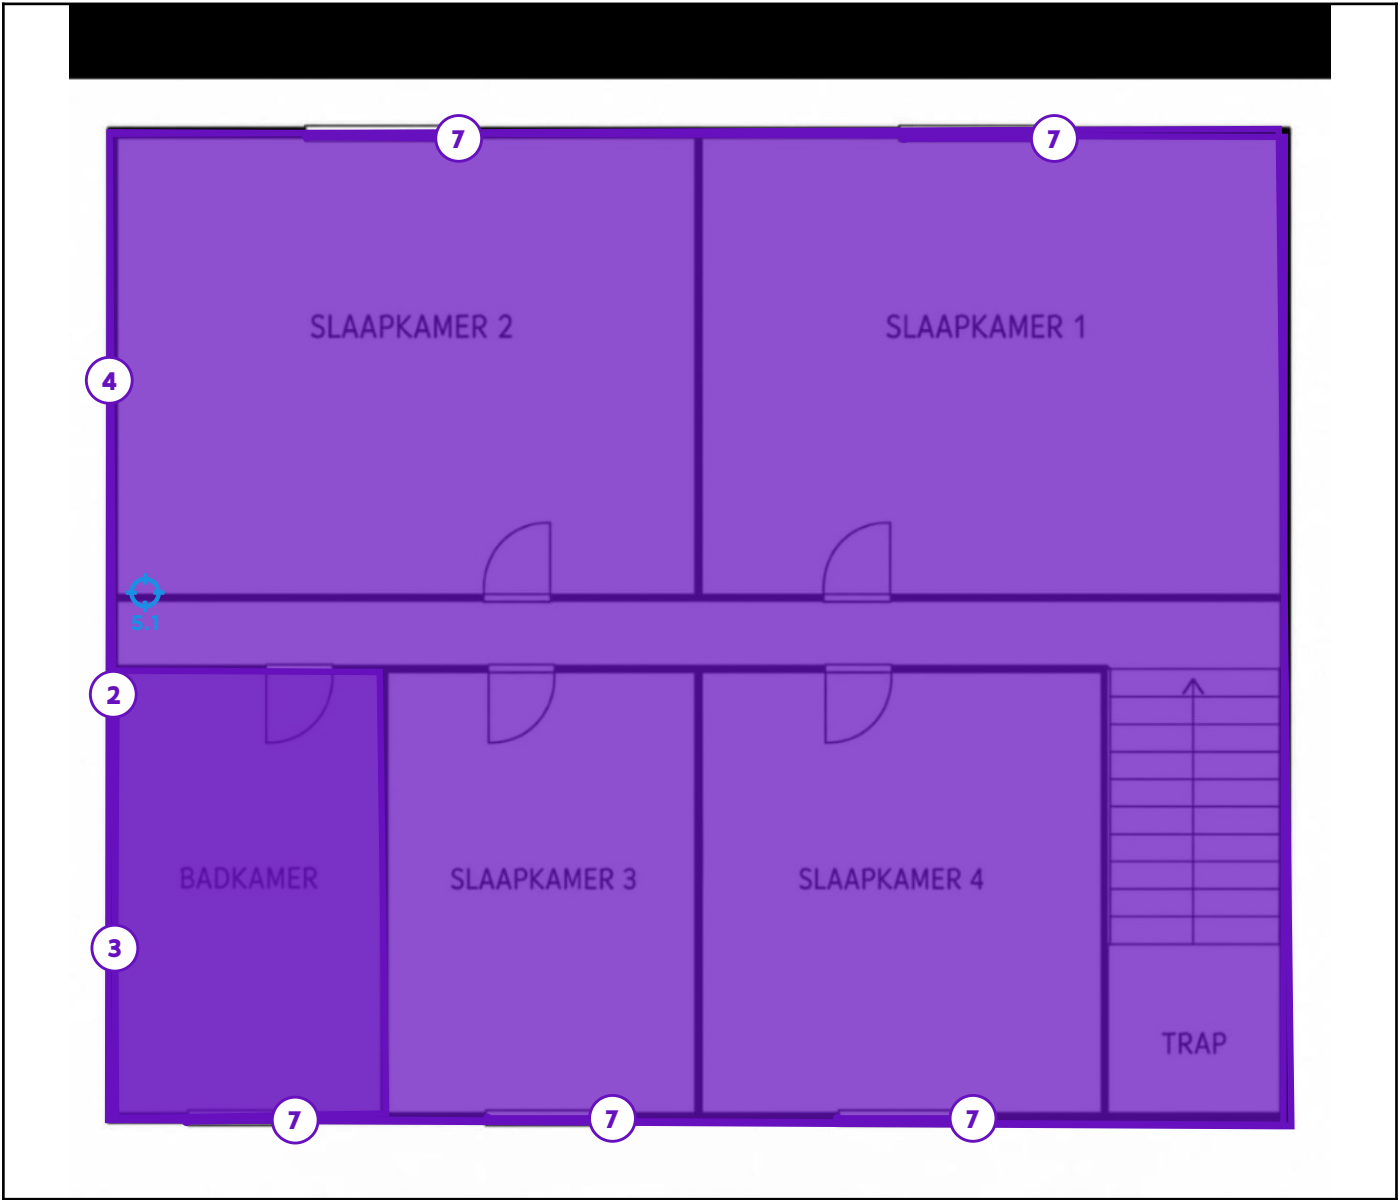
## Plan 1.2: Plan eerste verdieping

- Eenvoudige handelingen: enkel door erkend asbestverwijderaar  
Er werd geen staal genomen van het materiaal, dit met kans op breuk - schade.
