Asbestinventarisatetest

Gaverstraat 198, 9500 Geraardsbergen

Attestnummer : 20260312-000365.000

Niet-asbestveilig

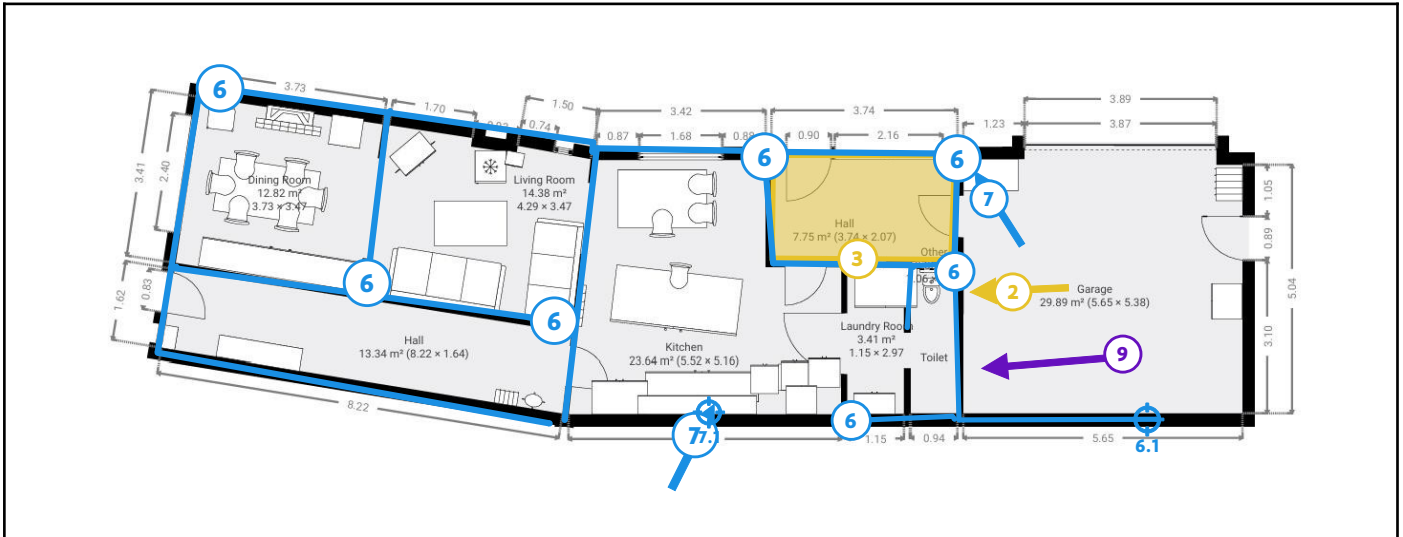
Plan 1.2: verdiep 0

Beschrijving	Type	Actie
2. Bakeliet - teller elektriciteit	Asbestmateriaal	Zorgvuldig beheren
3. Roofing dakbedekking	Asbestmateriaal	Zorgvuldig beheren
6. Pleisterwerk wanden	Geen asbest	-
6.1 Code: M01	Mengmonster	-
7. Anti-dreunplaatje	Geen asbest	-
7.1 Code: M02	Puntmonster	-
9. CV-brander (niet verdacht)	Overige ruimte of materiaal	-

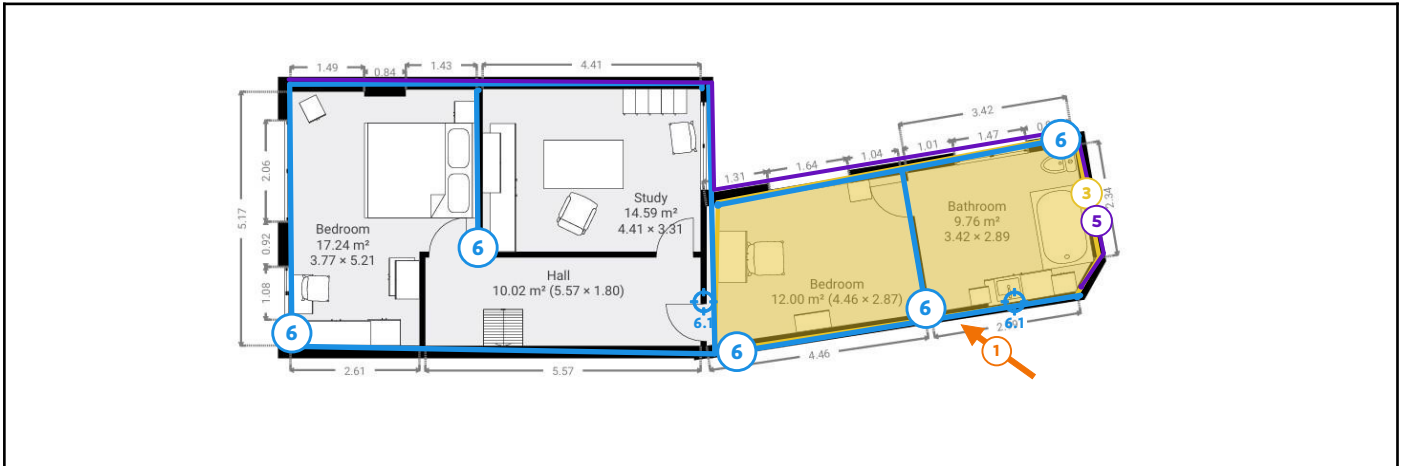
Plan 1.3: verdiep 1

Beschrijving	Type	Actie
1. Schouw in cement	Asbestmateriaal	Verwijderen
3. Roofing dakbedekking	Asbestmateriaal	Zorgvuldig beheren
5. Gevel met crepi	Advies	-
6. Pleisterwerk wanden	Geen asbest	-
6.1 Code: M01	Mengmonster	-

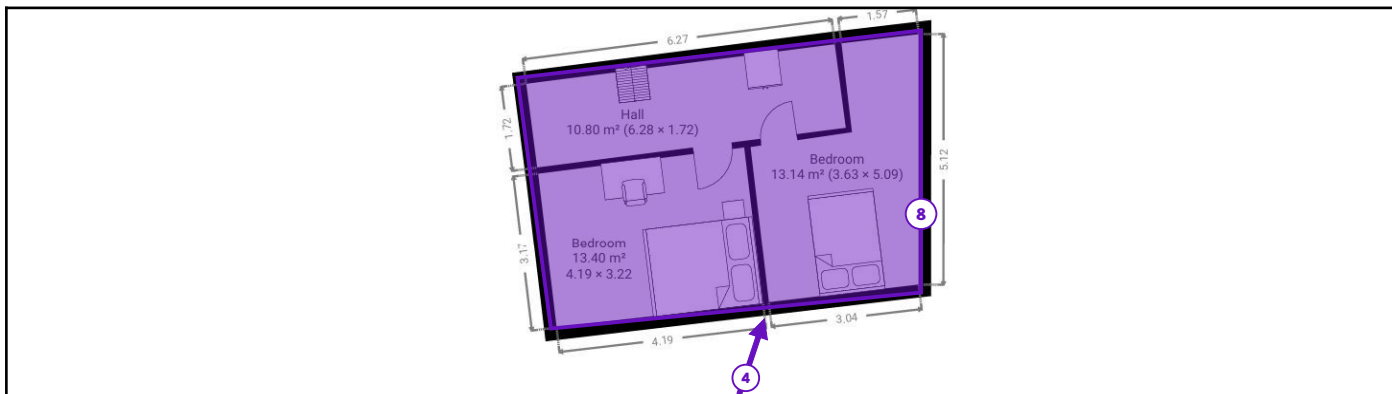
Plan 1.4: verdiep 2

Beschrijving	Type	Actie
4. Schouw	Beperking	-
8. Dakbedekking in dakpannen (niet verdacht)	Overige ruimte of materiaal	-

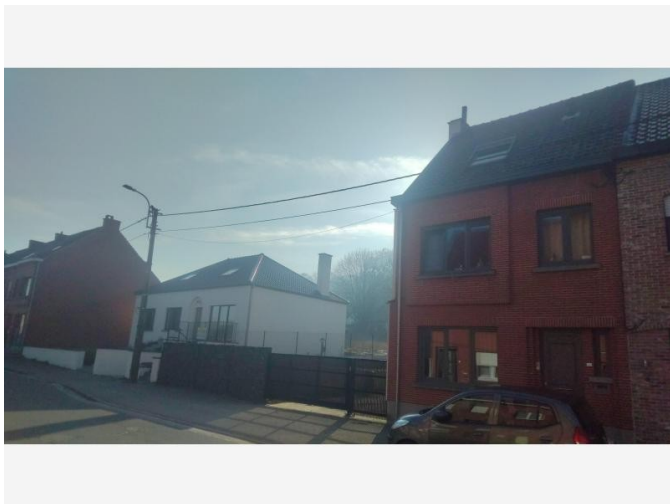
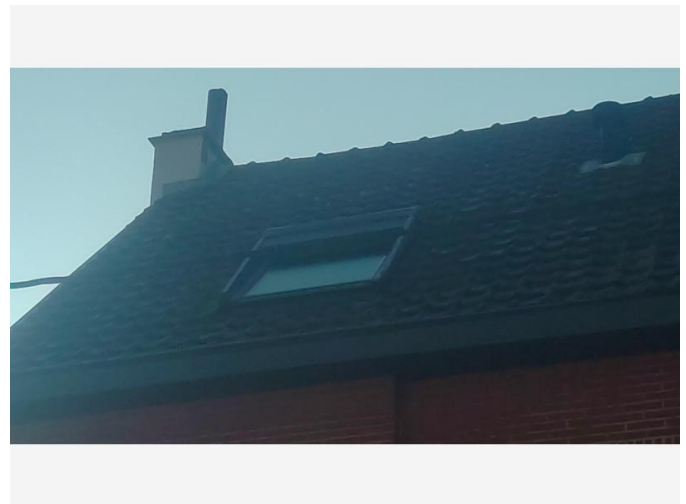
Beschrijving	Notitie	Terug te vinden op plannen
Fiche 8: Dakbedekking in dakpannen (niet verdacht)	De dakbedekking is niet-asbestverdacht.	Plan 1.4: verdiep 2
Fiche 9: CV-brander (niet verdacht)	De CV-brander bevat geen asbestverdachte materialen.	Plan 1.2: verdiep 0

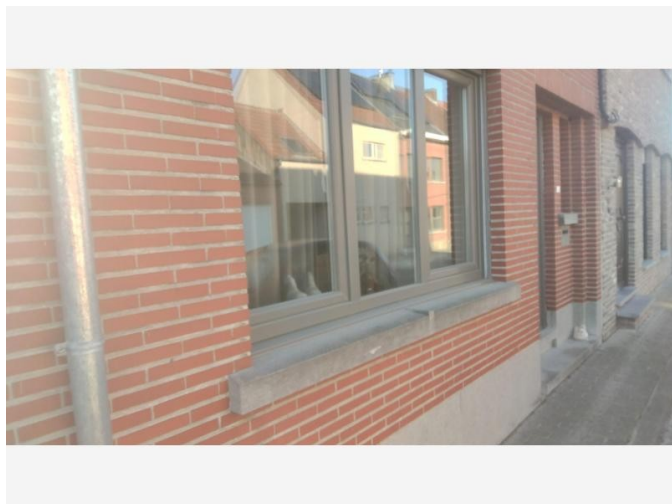
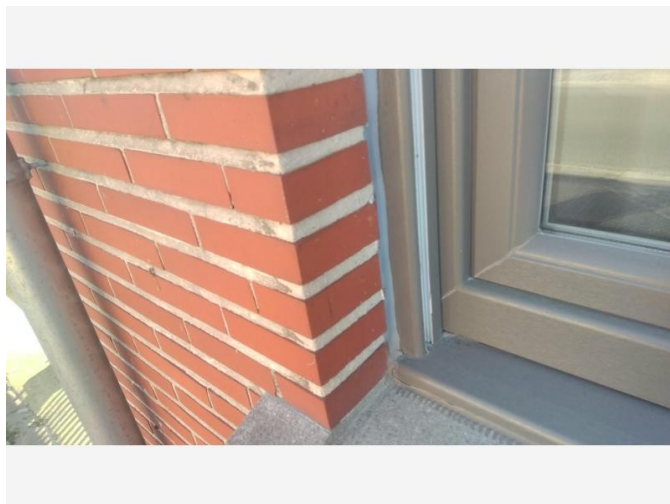
Beschrijving	Notitie	Terug te vinden op plannen
Fiche 10: Onderdak (niet aanwezig)	-	-
Fiche 11: Mastiek (niet aanwezig)	Er is geen asbestverdachte mastiek aanwezig.	-
Fiche 12: Liftinfrastructuur (niet aanwezig)	Er is geen liftinfrastructuur aanwezig op de inspectielocatie.	-
Fiche 13: Leidingisolatie (niet aanwezig)	Er is geen waarneembare asbestverdachte leidingisolatie aanwezig.	-
