# Asbestinventarisatetest

Watermolenstraat 56, 9500 Geraardsbergen

Attestnummer : **20260323-000360.000**

Uitgegeven op : **23.03.2026**

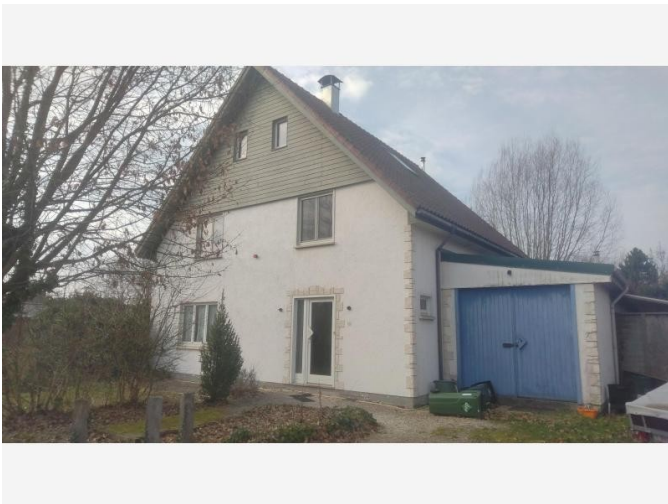
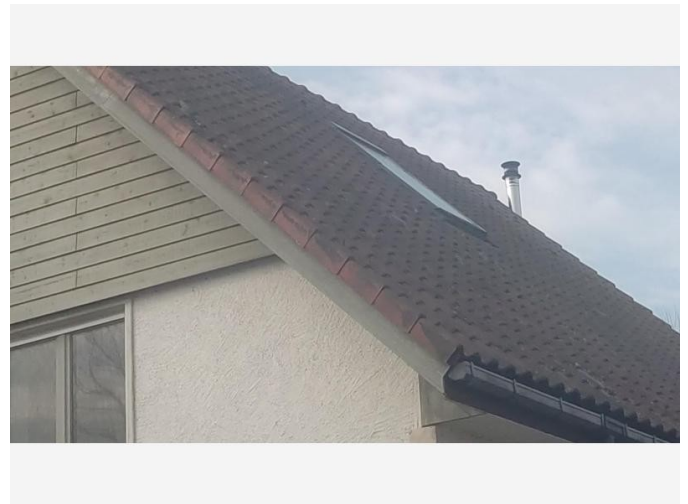
## Fiche 5: Dakbedekking in dakpannen (niet verdacht)

Beschrijving	Notitie	Terug te vinden op plannen
Fiche 5: Dakbedekking in dakpannen (niet verdacht)	De dakbedekking is niet-asbestverdacht.	-
Fiche 6: CV-brander (niet verdacht)	-	Plan 1.1: verdiep 0
Fiche 7: Onderdak (niet verdacht)	-	Plan 1.3: verdiep 2
