Asbestinventarisatetest

Zikastraat 75, 9500 Geraardsbergen

Attestnummer : 20260104-000006.000

Uitgegeven op : 04.01.2026

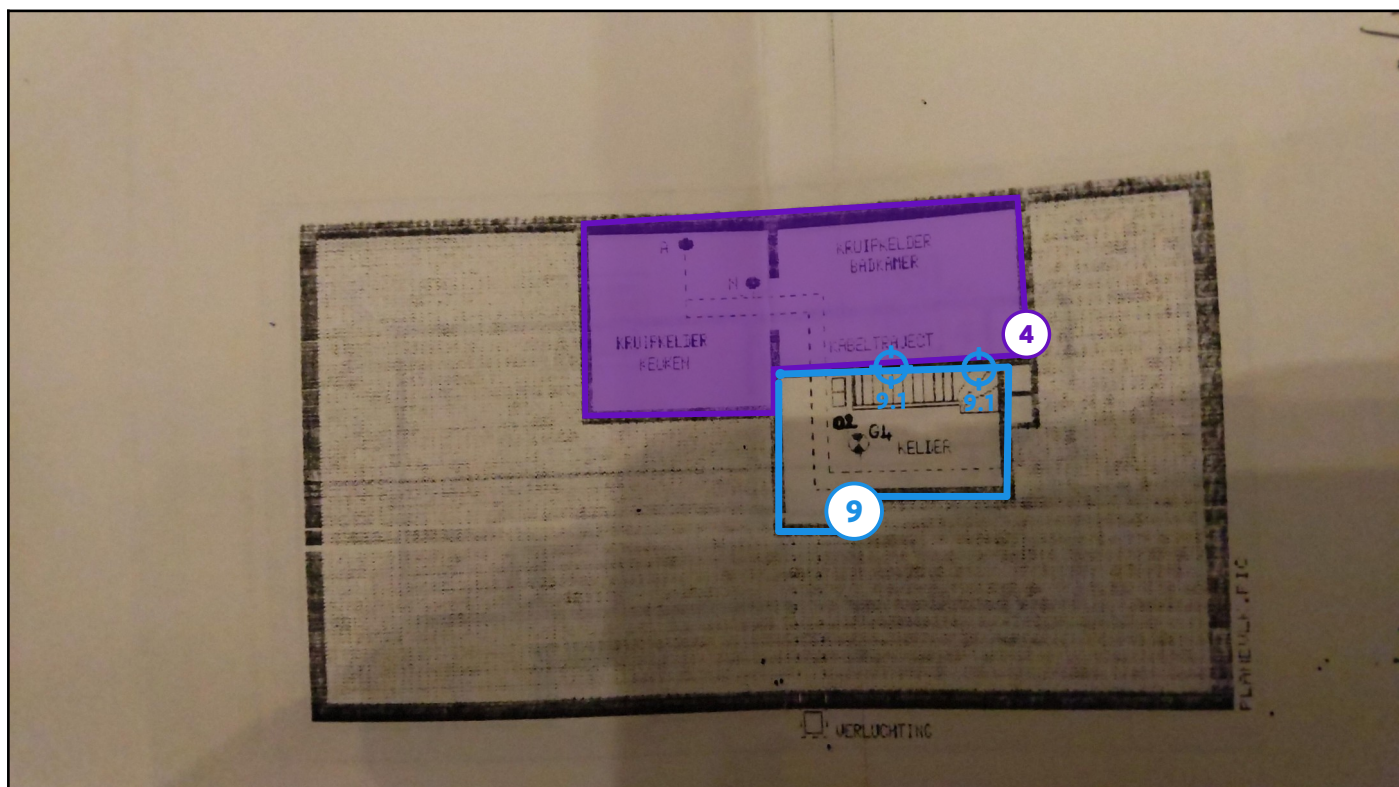
Plan 1.1: Kelder

Beschrijving	Type	Actie
4. Kruipkelder	Beperking	-
9. Cementering	Geen asbest	-
9.1 Code: M03	Mengmonster	-

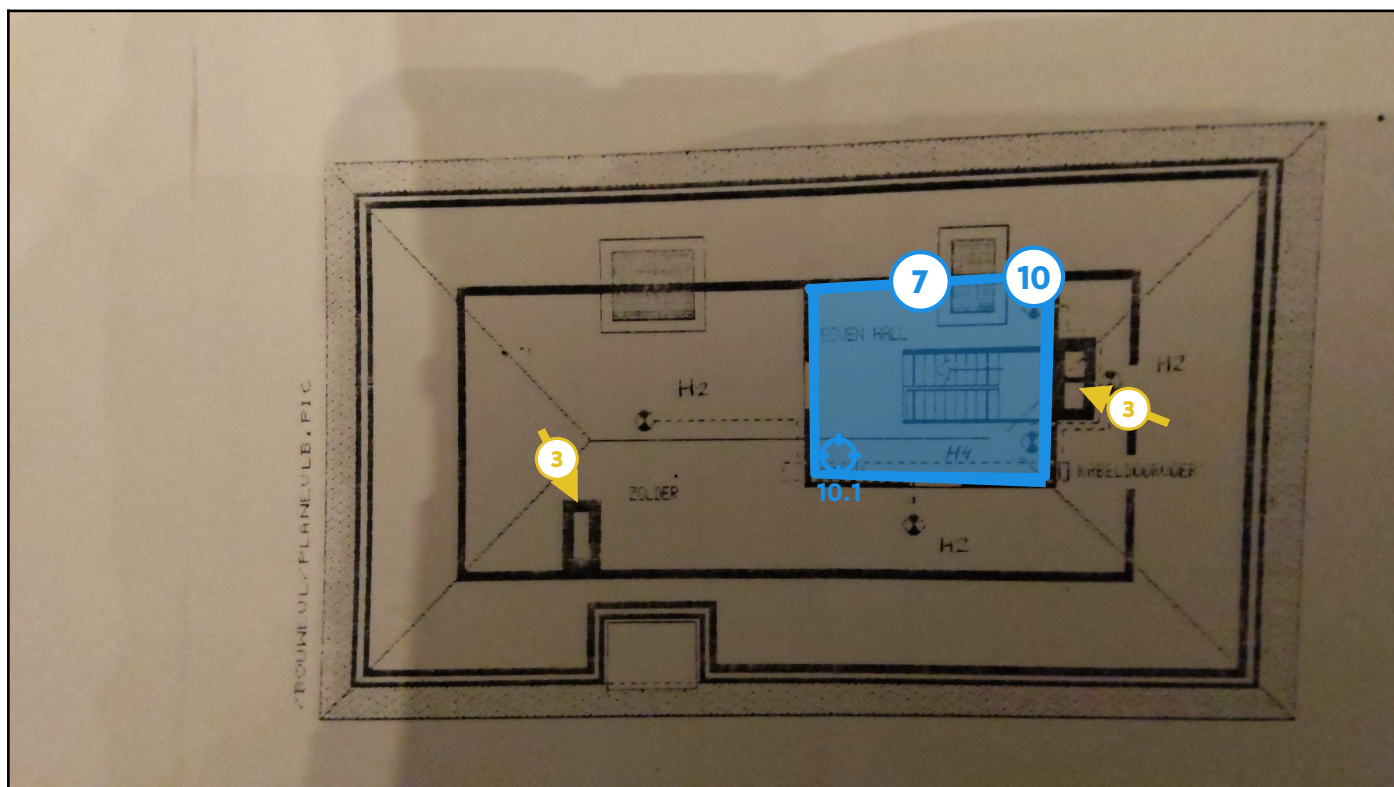
Plan 1.3: Verdiep 1

Beschrijving	Type	Actie
3. Roetluik uit asbestcement	Asbestmateriaal	Zorgvuldig beheren
7. Pleisterwerk wanden	Geen asbest	-
10. Pleisterwerk plafonds	Geen asbest	-
10.1 Code: M02	Mengmonster	-
