Asbestinventarisatetest

Ganzestraat 34, 9506 Geraardsbergen

Attestnummer : 20260126-000414.000

Asbestveilig (maar niet asbestvrij)

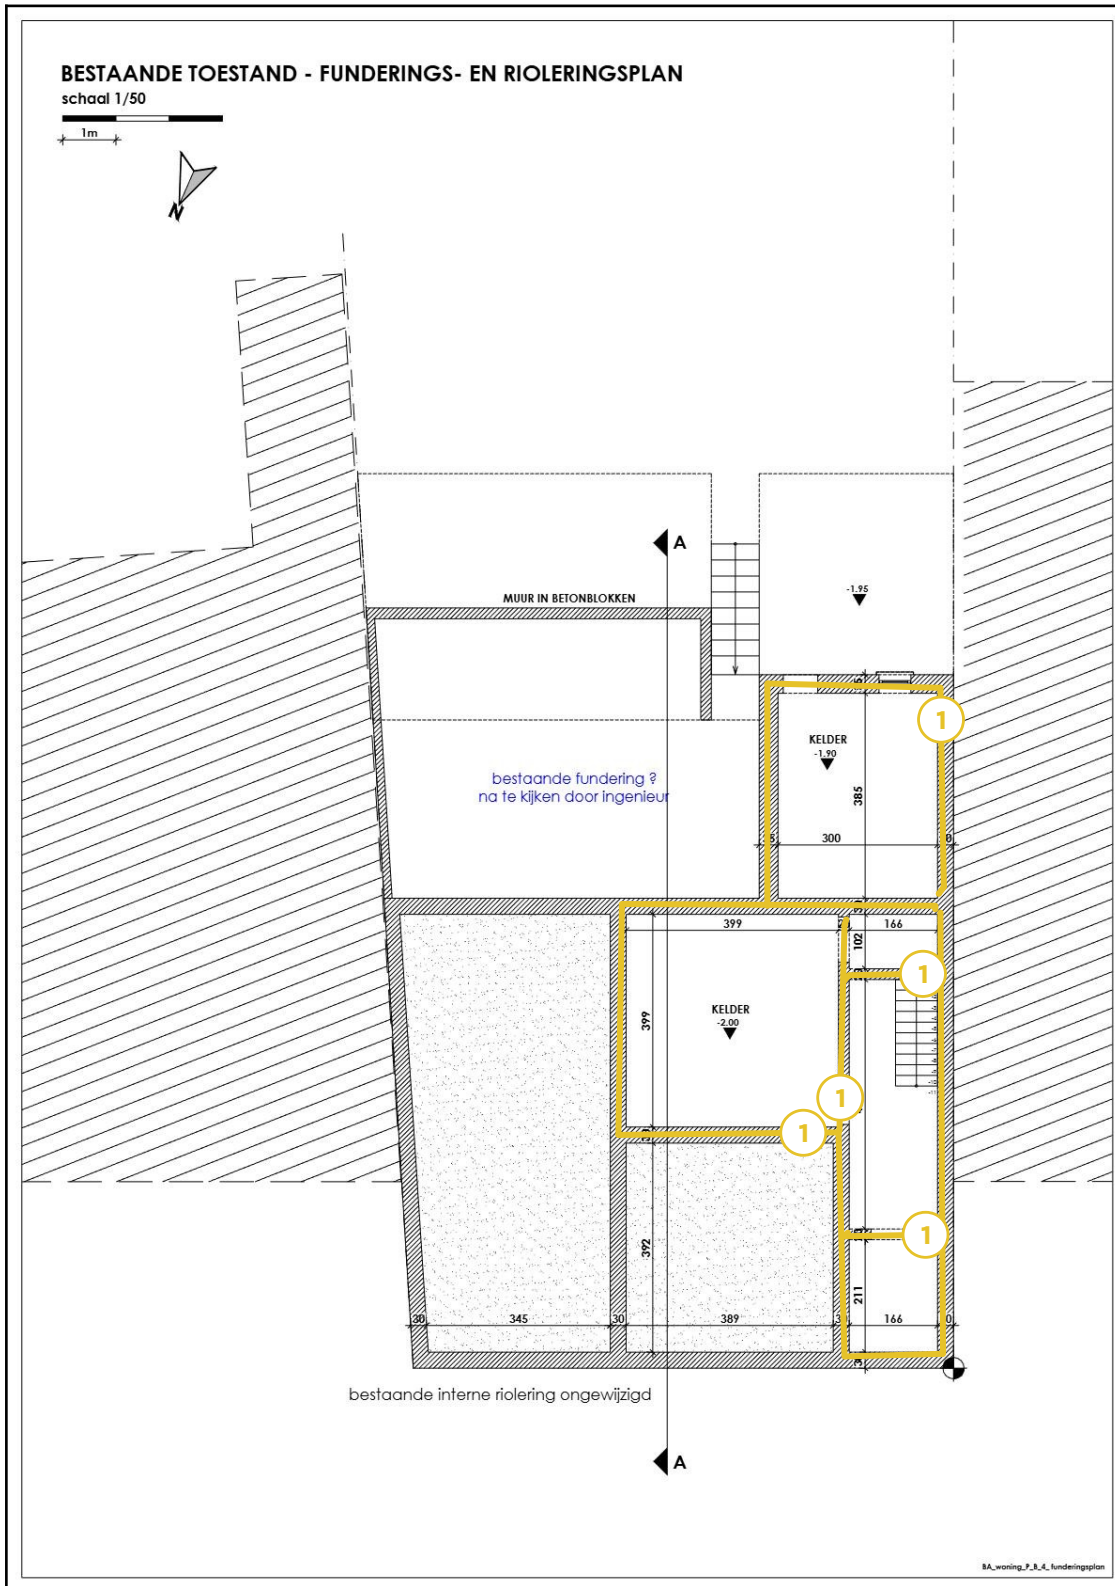
Plan 1.1: Kelder

1. Smeerlaag in cement (binnen)

Asbestmateriaal

Zorgvuldig beheren

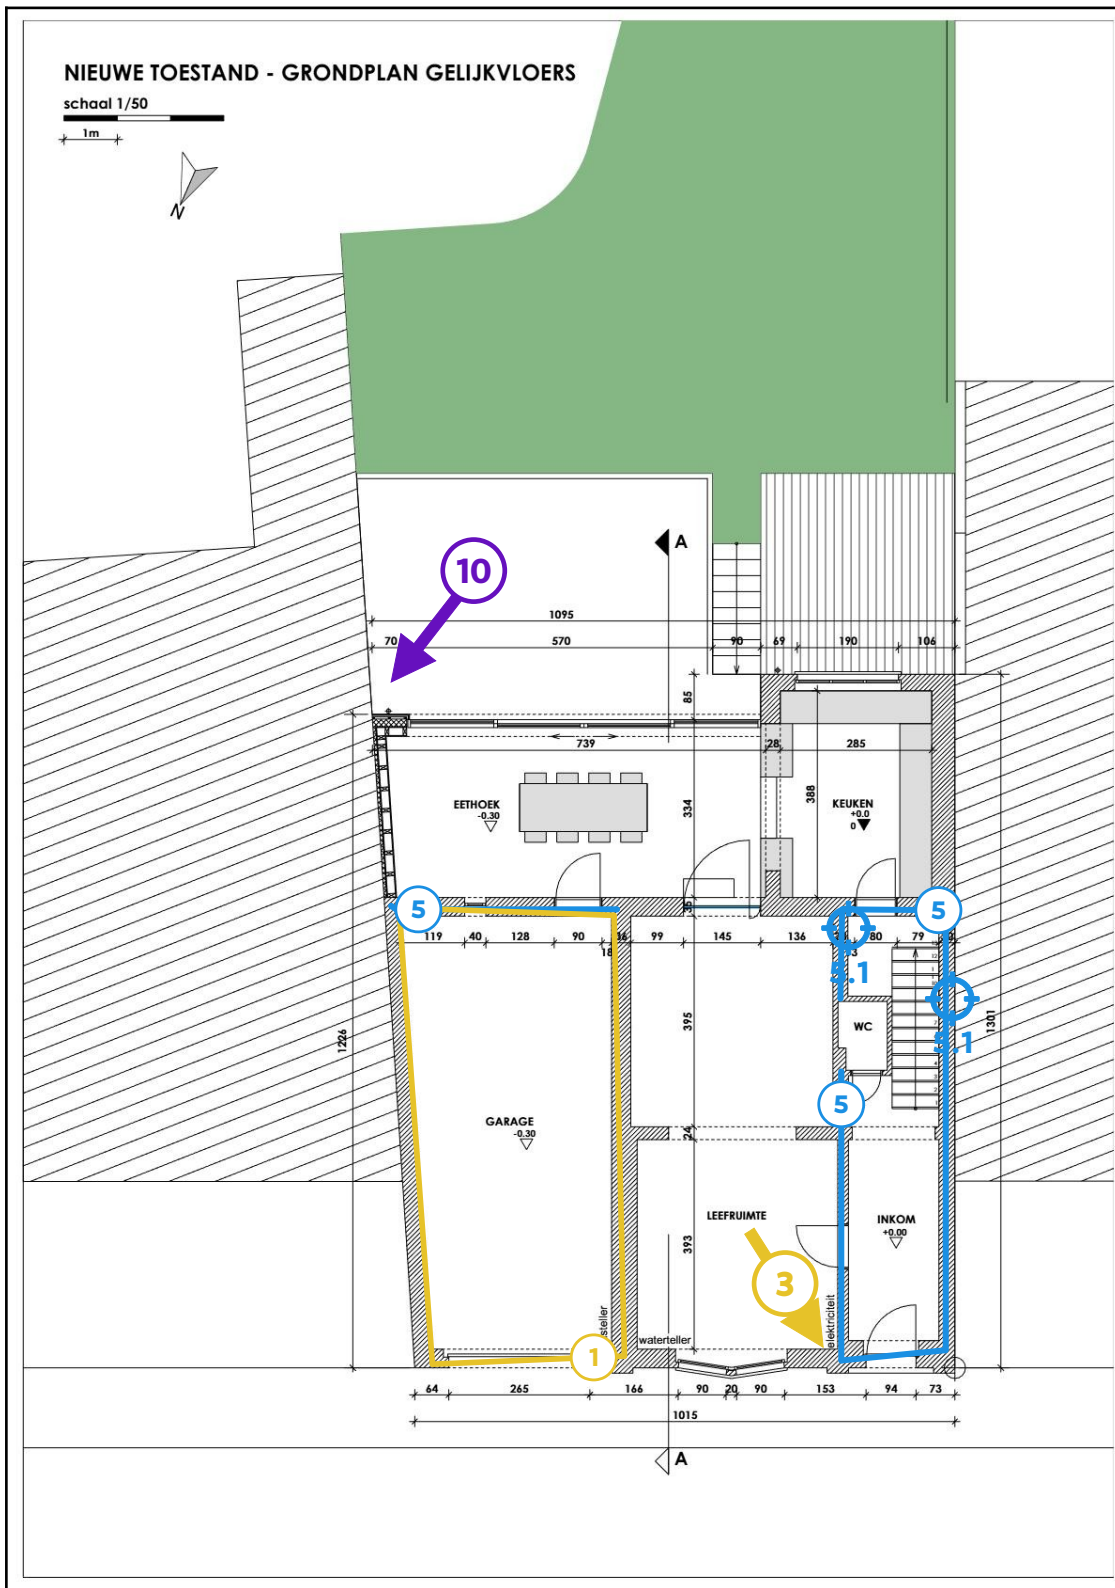
Plan 1.2: Verdiep 0

1. Smeerlaag in cement (binnen)	Asbestmateriaal	Zorgvuldig beheren
3. Bakeliet - teller elektriciteit	Asbestmateriaal	Zorgvuldig beheren
5. Pleisterwerk wanden	Geen asbest	-
5.1 Code: M01	Mengmonster	-
10. brander (niet verdacht)	Overige ruimte of materiaal	-

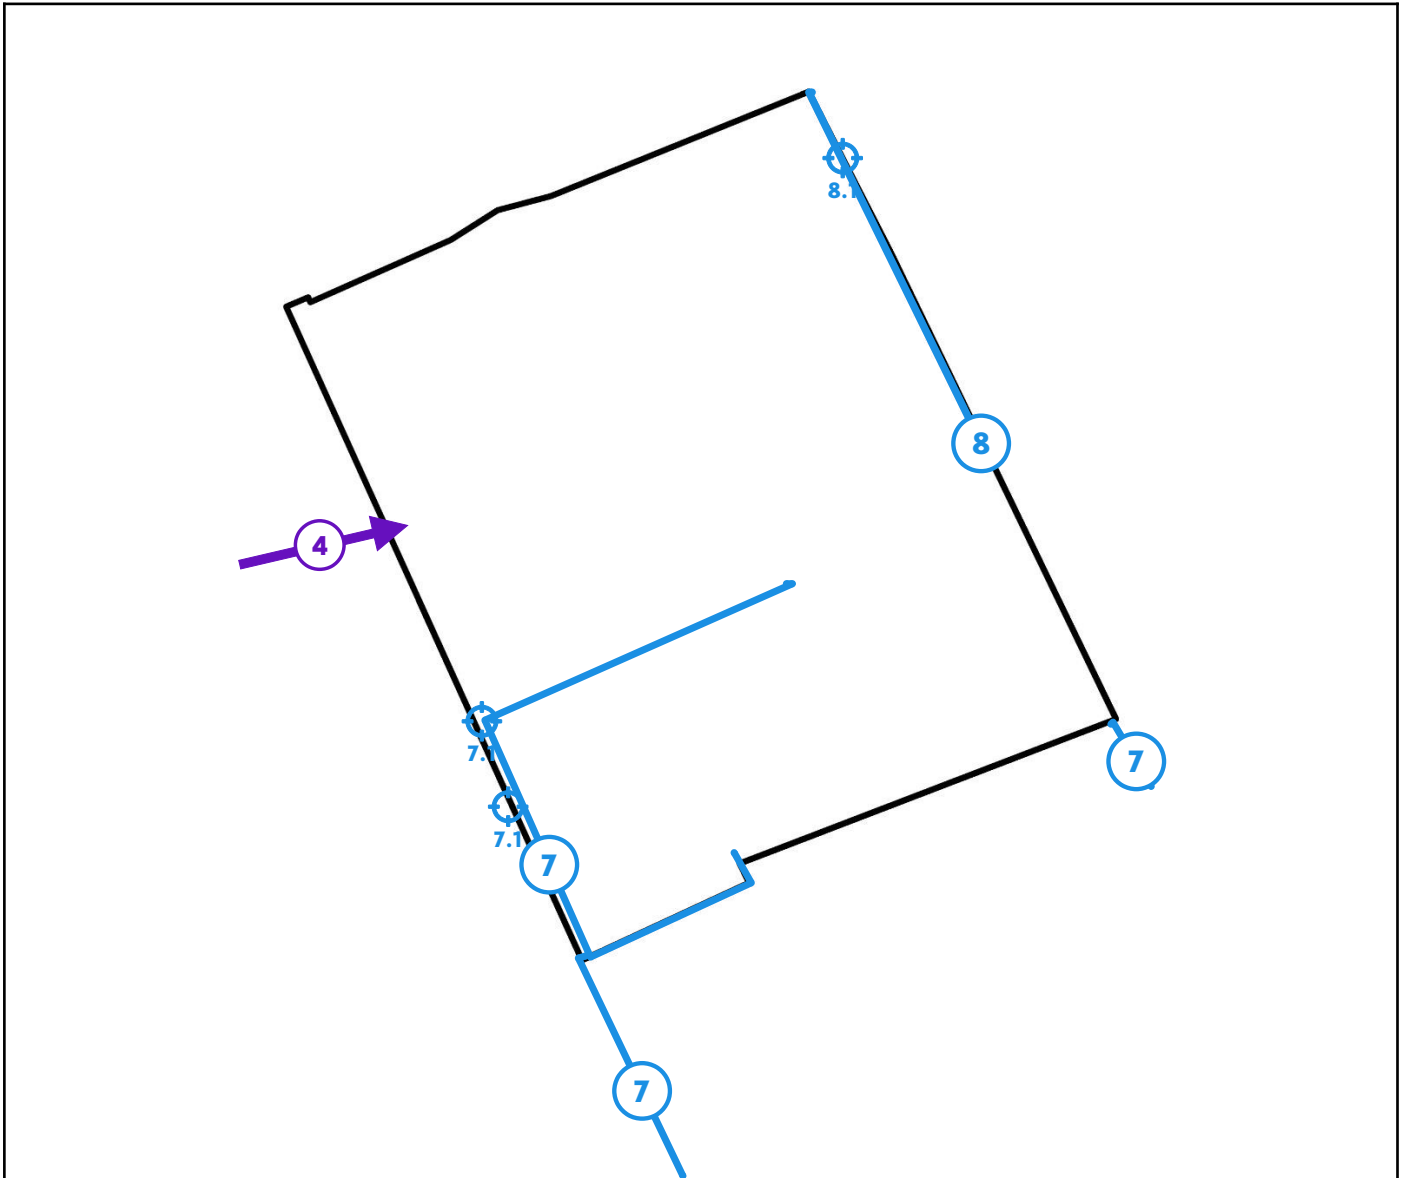
Plan 1.6: Buitenschil

Beschrijving	Type	Actie
4. Schouw	Beperking	-
7. Smeerlaag in cement (buiten)	Geen asbest	-
7.1 Code: M03	Mengmonster	-
8. Gevel met cementleien	Geen asbest	-
8.1 Code: M02	Puntmonster	-

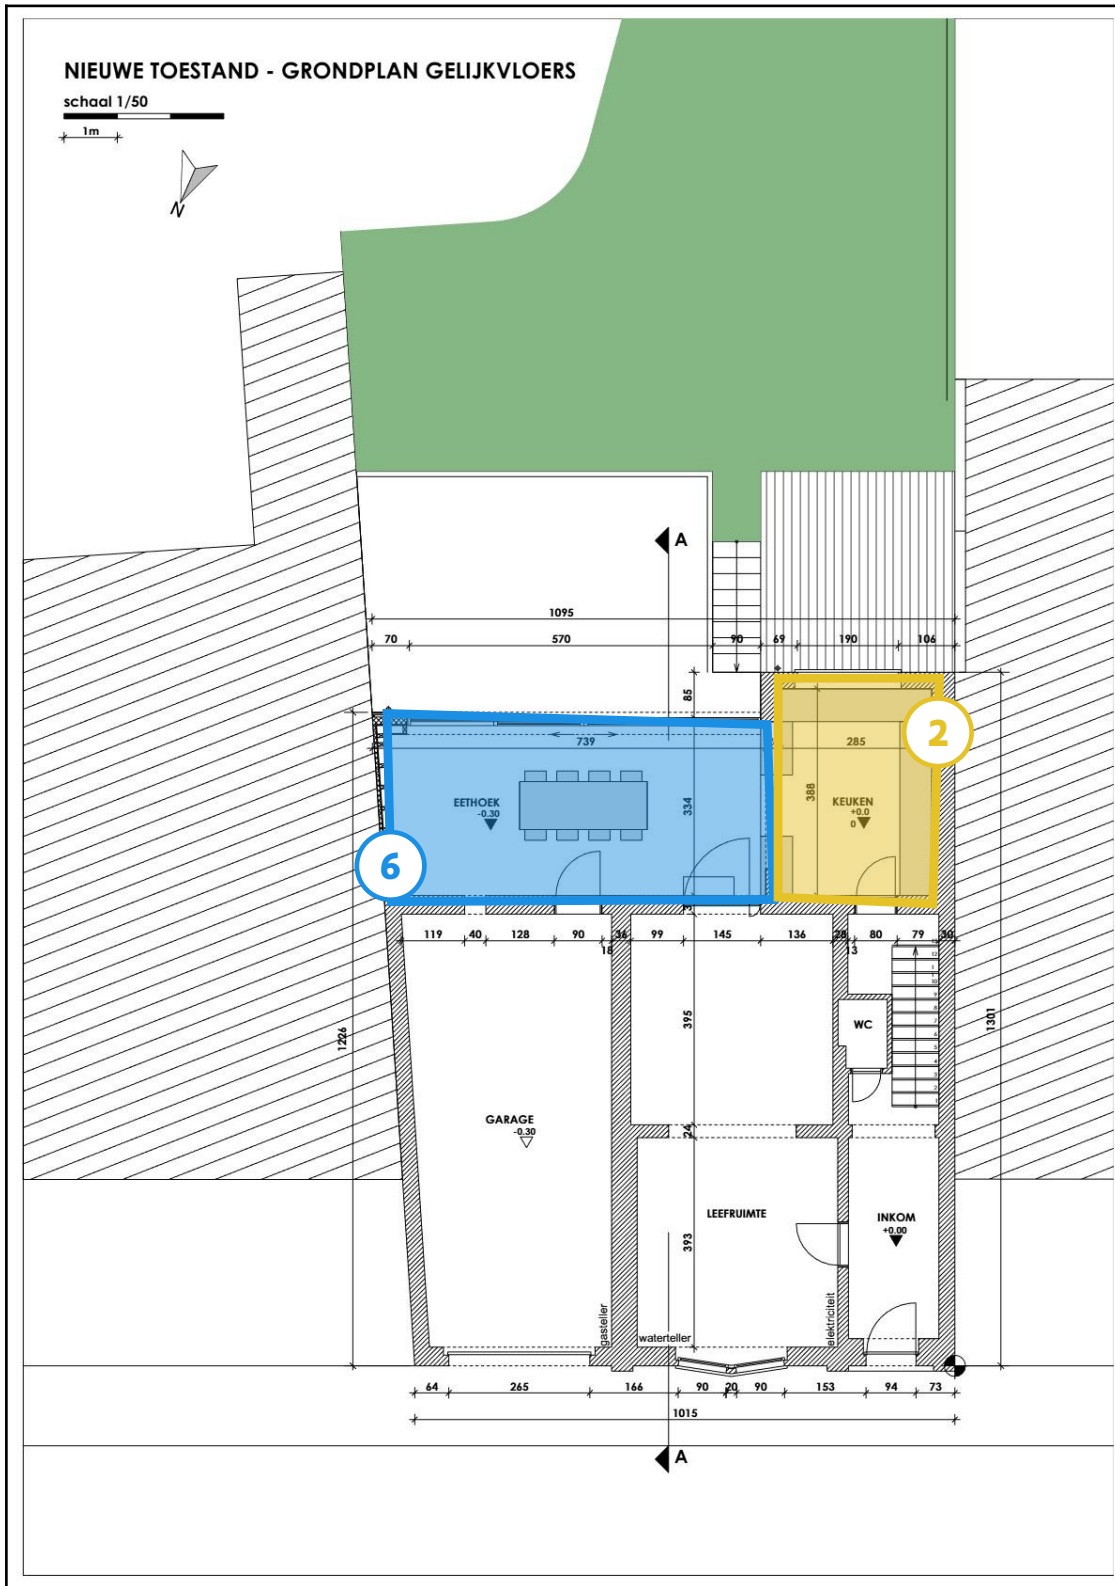
Plan 1.7: Dak verdiep 0

2. Roofing dakbedekking	Asbestmateriaal	Zorgvuldig beheren
6. Roofing dakbedekking (nieuw)	Geen asbest	-

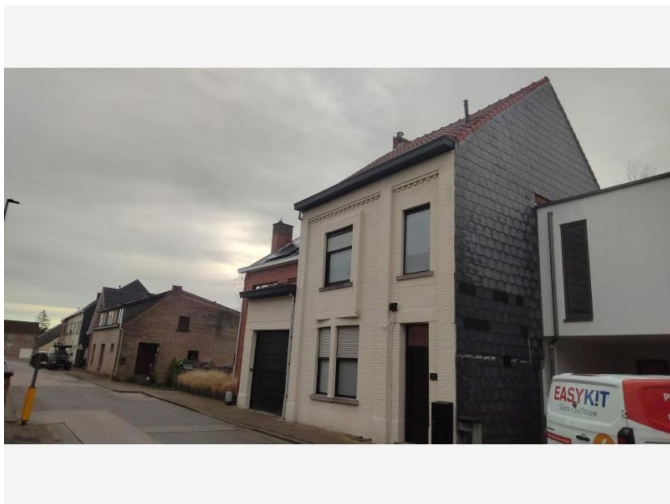
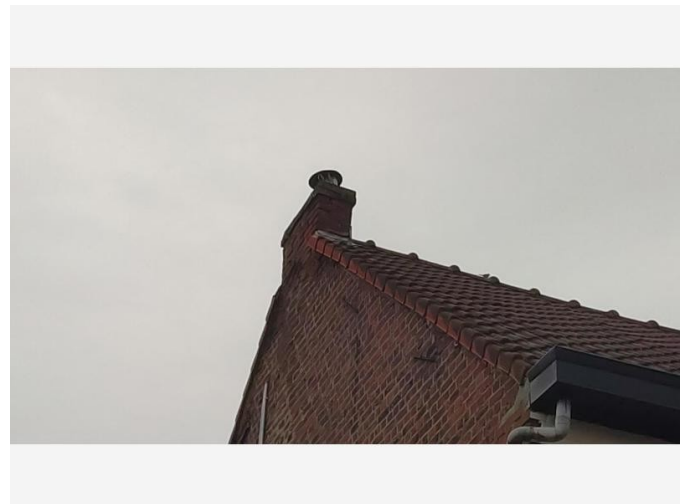
Beschrijving	Notitie	Terug te vinden op plannen
Fiche 9: Dakbedekking in dakpannen (niet verdacht)	De dakbedekking is niet-asbestverdacht.	-
Fiche 10: brander (niet verdacht)	De brander bevat geen asbestverdachte materialen.	Plan 1.2: Verdiep 0

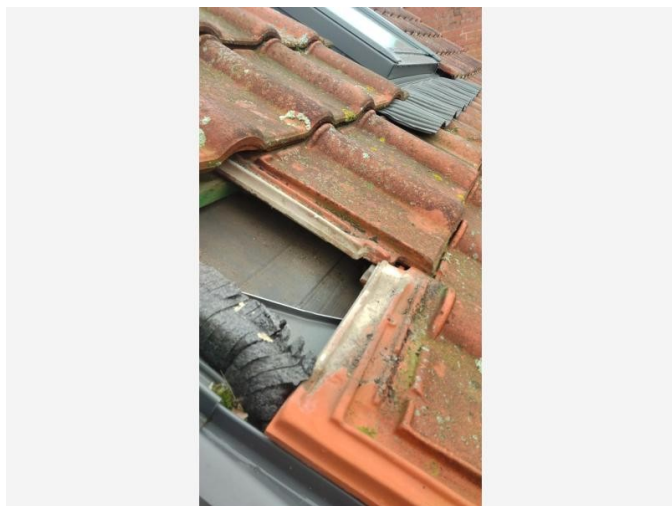
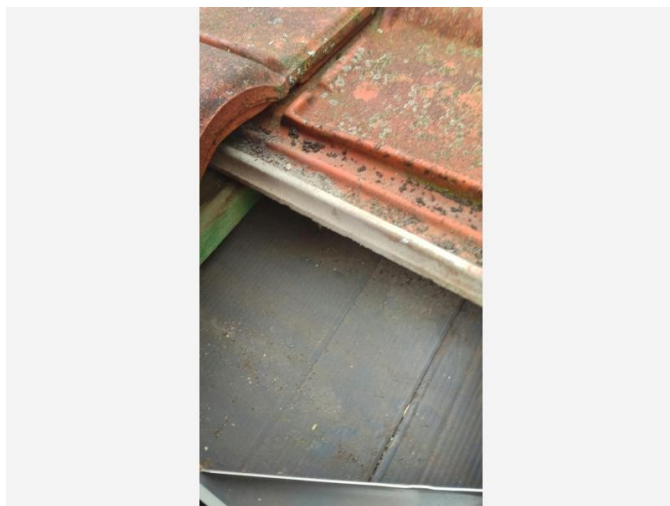
Beschrijving	Notitie	Terug te vinden op plannen
Fiche 11: Onderdak (niet-asbestverdacht)	Bij het optillen van een dakpan werd geen asbestverdacht onderdak aangetroffen. Omdat dit slechts een deel van de volledige dakconstructie betreft, is het mogelijk dat er op niet-onderzochte plaatsen toch nog een (deel van een) asbestverdacht onderdak aanwezig is. Laat dit bij werken nakijken door een bevoegd technicus.	-
Fiche 12: Mastiek (niet aanwezig)	Er is geen asbestverdachte mastiek aanwezig.	-
Fiche 13: Liftinfrastructuur (niet aanwezig)	Er is geen liftinfrastructuur aanwezig op de inspectielocatie.	-
Fiche 14: Leidingisolatie (niet aanwezig)	Er is geen waarneembare asbestverdachte leidingisolatie aanwezig.	-
