Asbestinventarisatetest

Groteweg 11, 9500 Geraardsbergen

Attestnummer : 20260411-000013.000

Uitgegeven op : 11.04.2026

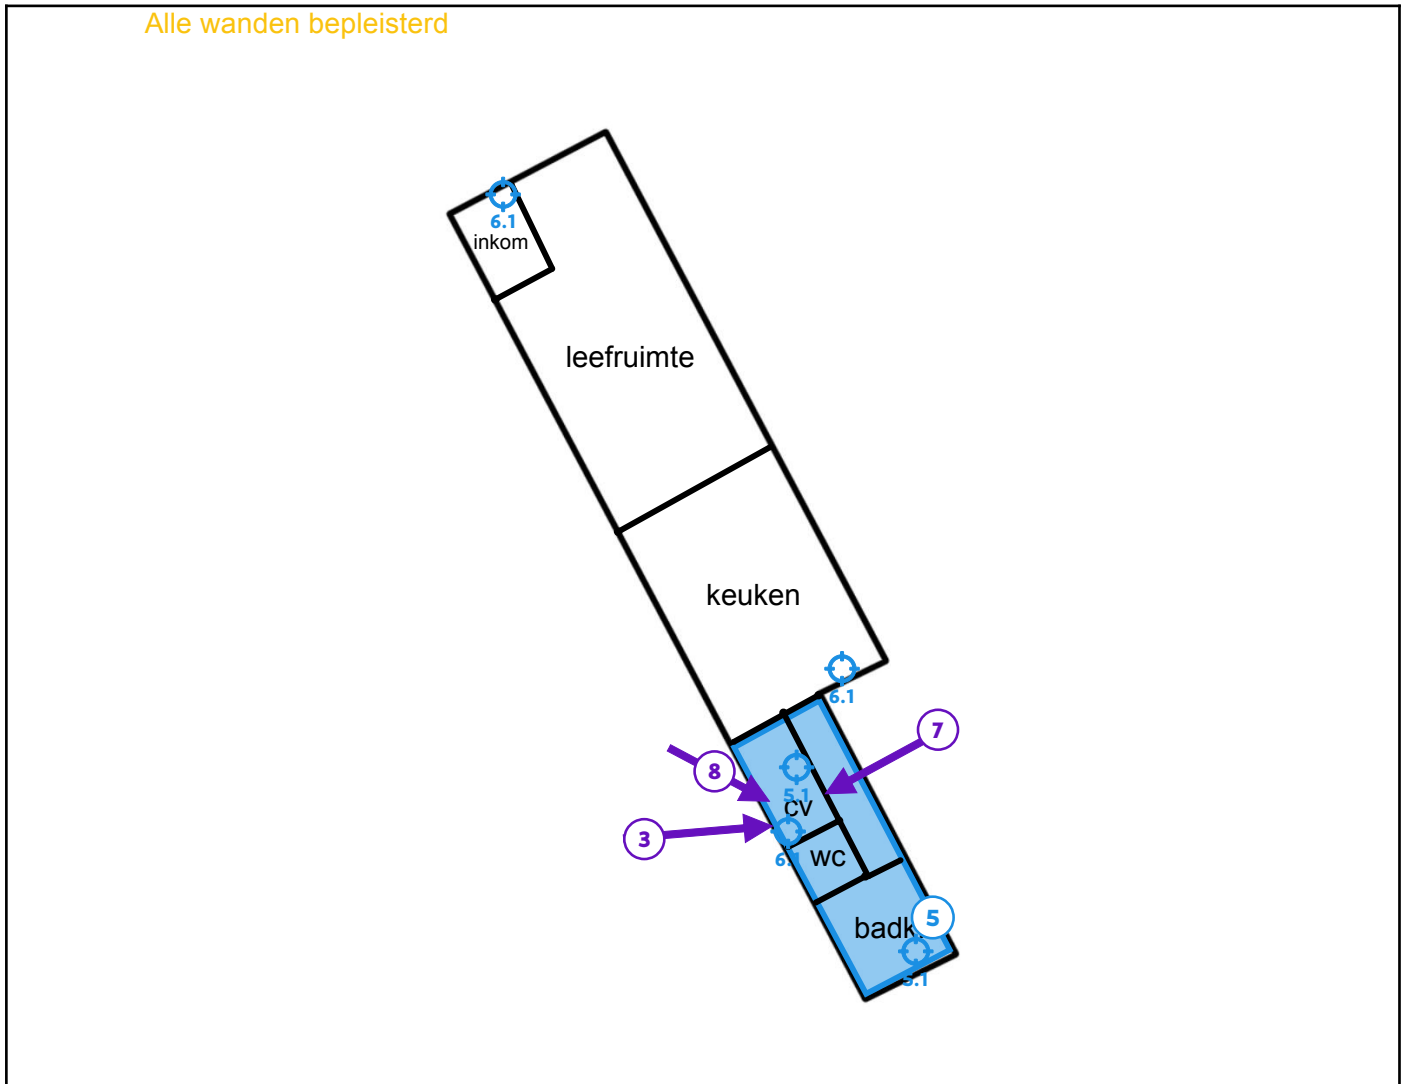
Plan 1.1: Gelijkvloers

Beschrijving	Type	Actie
3. Roetschuifje	Advies	-
5. Pleister - plafonds	Geen asbest	-
5.1 Code: MM4	Mengmonster	-
6. Pleister - wanden	Geen asbest	-
6.1 Code: MM3	Mengmonster	-
7. Cv-ketel - Vaillant EcoTec Plus	Overige ruimte of materiaal	-

8. Leidingisolatie	Overige ruimte of materiaal	-
--------------------	-----------------------------	---

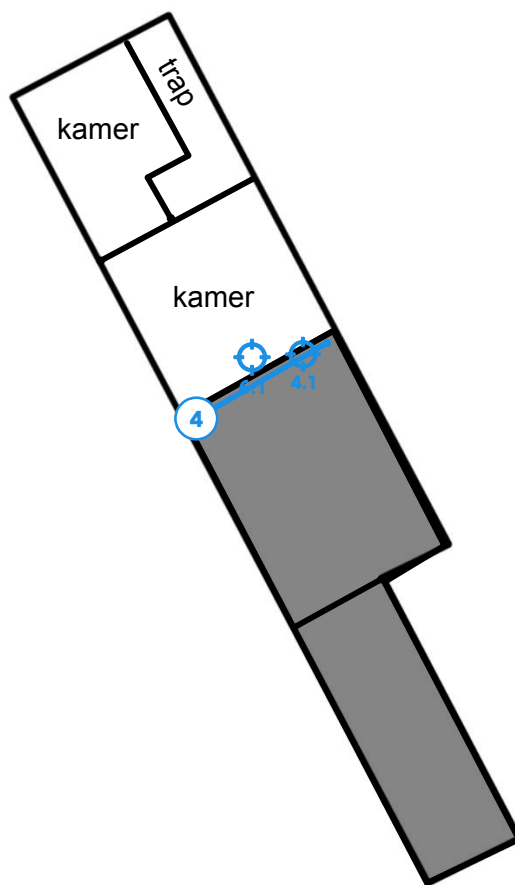
Plan 1.2: Verdieping

Wanden bepleisterd, behalve gyproc binnenwanden

Beschrijving	Type	Actie
4. Crepi - achtergevel	Geen asbest	-
4.1 Code: MM2	Puntmonster	-
6. Pleister - wanden	Geen asbest	-
6.1 Code: MM3	Mengmonster	-

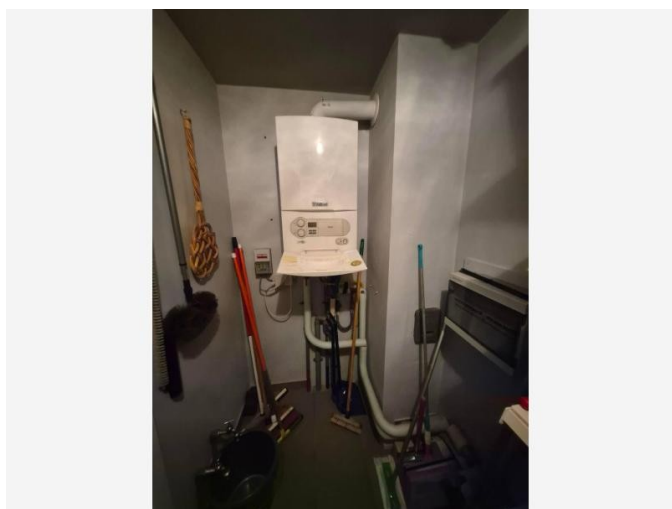
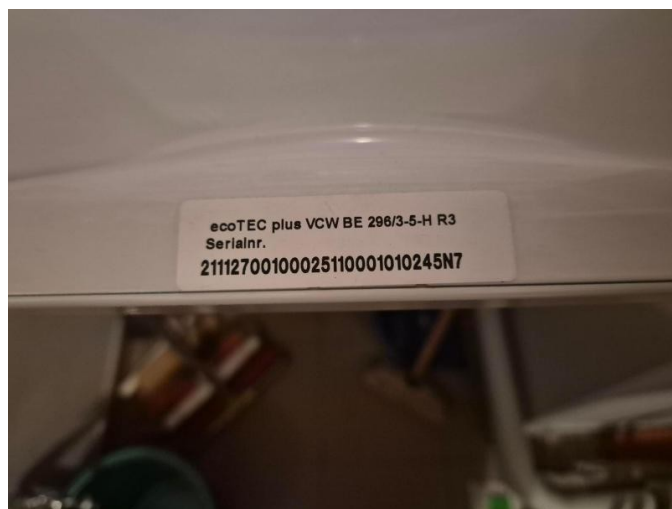
Beschrijving	Notitie	Terug te vinden op plannen
Fiche 7: Cv-ketel - Vaillant EcoTec Plus	De ketel dateert van 2011. Dit valt buiten de asbestverdachte periode. Dit kan bepaald worden op basis van de typeplaatje.	Plan 1.1: Gelijkvloers
Fiche 8: Leidingisolatie	De leidingisolatie bestaat uit kunststof mousse. Niet asbestverdacht.	Plan 1.1: Gelijkvloers
Fiche 9: Dak - tuinhuis	De dakbedekking bestaat uit soepele golfplaten. Niet asbestverdacht.	Plan 2.2: Bijgebouw dak
Fiche 10: Rookgaskanalen	Geen asbestverdachte eigenschappen.	Plan 1.4: Daken
Fiche 11: Plat dak	Het plat dak is afgewerkt in polygum/EPDM, niet asbestverdacht. Uiteraard is het steeds mogelijk dat er nog oude asbesthoudende onderliggende lagen roofing aanwezig zijn. Te controleren bij herstelling of vernieuwing van de dakbedekking.	Plan 1.4: Daken
Fiche 12: Mastiek/kitten ramen en deuren	Geen asbestverdachte eigenschappen.	-
