Asbestinventarisatetest

Baljuwstraat 23, 9500 Geraardsbergen

Attestnummer : 20260519-000178.000

Uitgegeven op : 19.05.2026

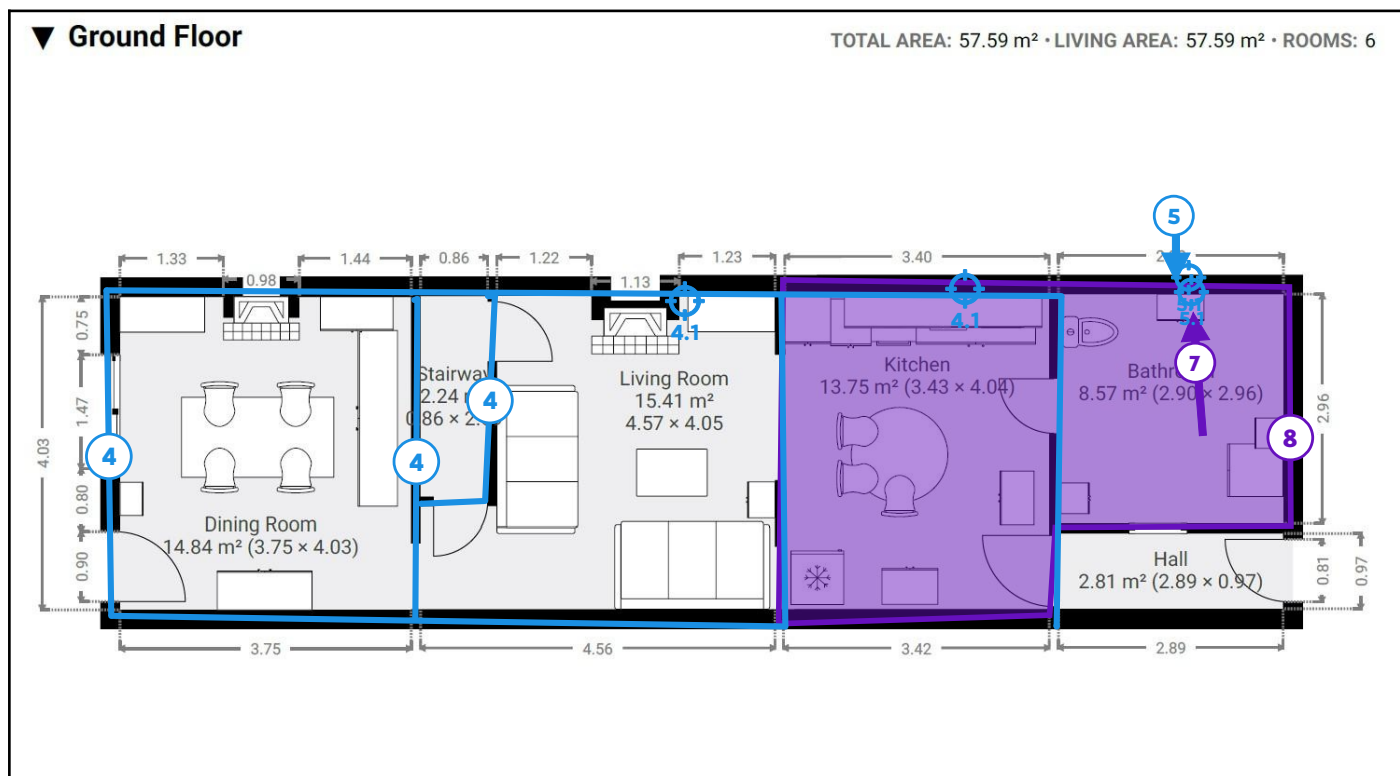
Plan 1.2: verdiep 0

Beschrijving	Type	Actie
4. Pleisterwerk wanden	Geen asbest	-
4.1 Code: M01	Mengmonster	-
5. Schouw in cement	Geen asbest	-
5.1 Code: M03	Mengmonster	-
7. CV-brander (niet verdacht)	Overige ruimte of materiaal	-
8. EPDM platdak	Overige ruimte of materiaal	-

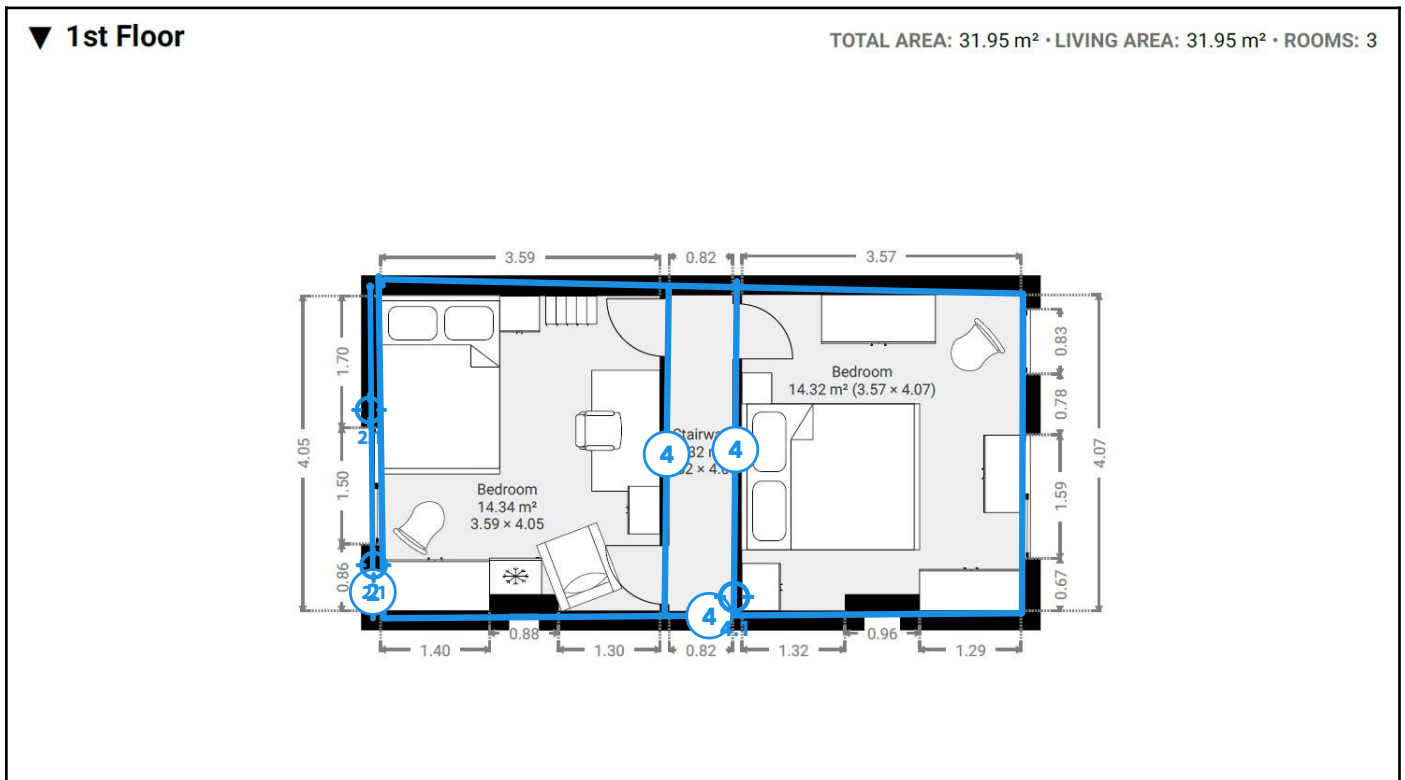
Plan 1.3: verdiep 1

Beschrijving	Type	Actie
2. Gevel met cement	Geen asbest	-
2.1 Code: M02	Mengmonster	-
4. Pleisterwerk wanden	Geen asbest	-
4.1 Code: M01	Mengmonster	-

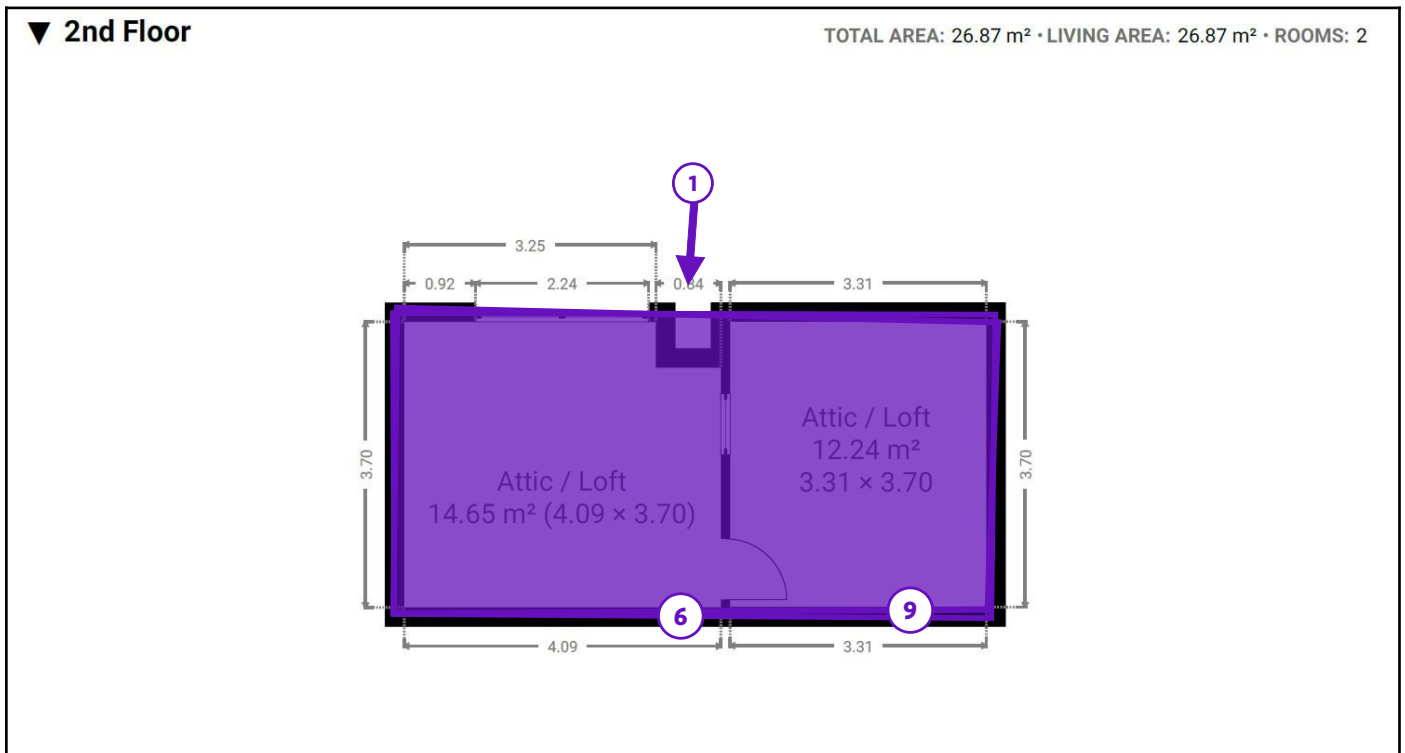
Plan 1.4: verdiep 2

Beschrijving	Type	Actie
1. Schouw	Beperking	-
6. Dakbedekking in dakpannen (niet verdacht)	Overige ruimte of materiaal	-
9. Onderdak (niet verdacht)	Overige ruimte of materiaal	-

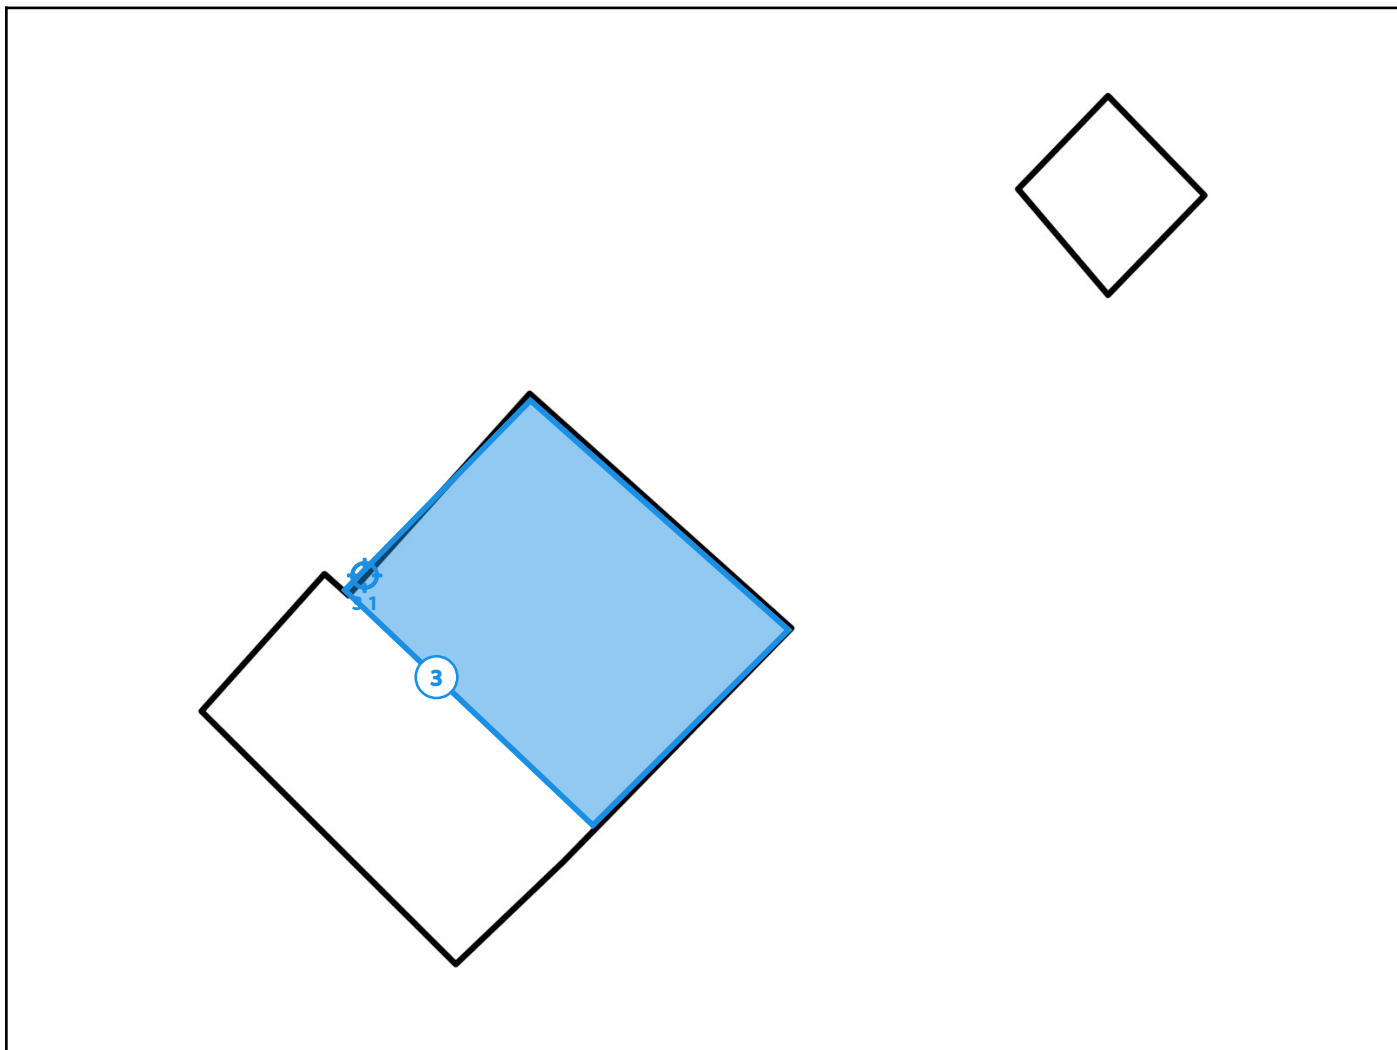
Plan 2.1: Tuinhuis plan

Beschrijving	Type	Actie
3. Bitumen golfplaat tuinhuis	Geen asbest	-
3.1 Code: M04	Puntmonster	-
