# Asbestinventarisatetest

Oudenaardsestraat 123, 9500 Geraardsbergen

Attestnummer : 20260603-000308.000

Uitgegeven op : 03.06.2026

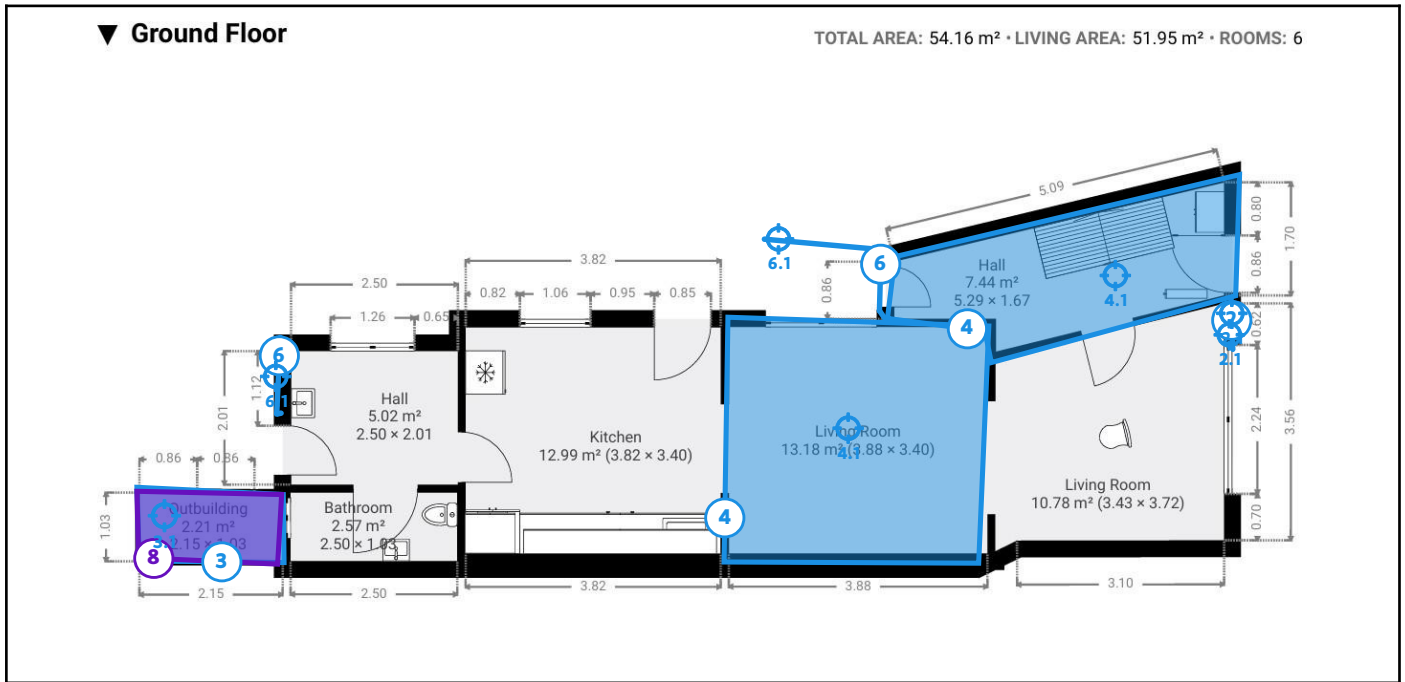
# Plan 1.1: verdiep 0

Beschrijving	Type	Actie
2. Pleisterwerk wanden	Geen asbest	-
2.1 Code: M01	Mengmonster	-
3. Onderdak (type Menuiserite)	Geen asbest	-
3.1 Code: M04	Puntmonster	-
4. Pleisterwerk plafonds	Geen asbest	-
4.1 Code: M02	Mengmonster	-
6. Smeerlaag in cement (buiten)	Geen asbest	-
6.1 Code: M03	Mengmonster	-
8. Dakbedekking in dakpannen (niet verdacht)	Overige ruimte of materiaal	-

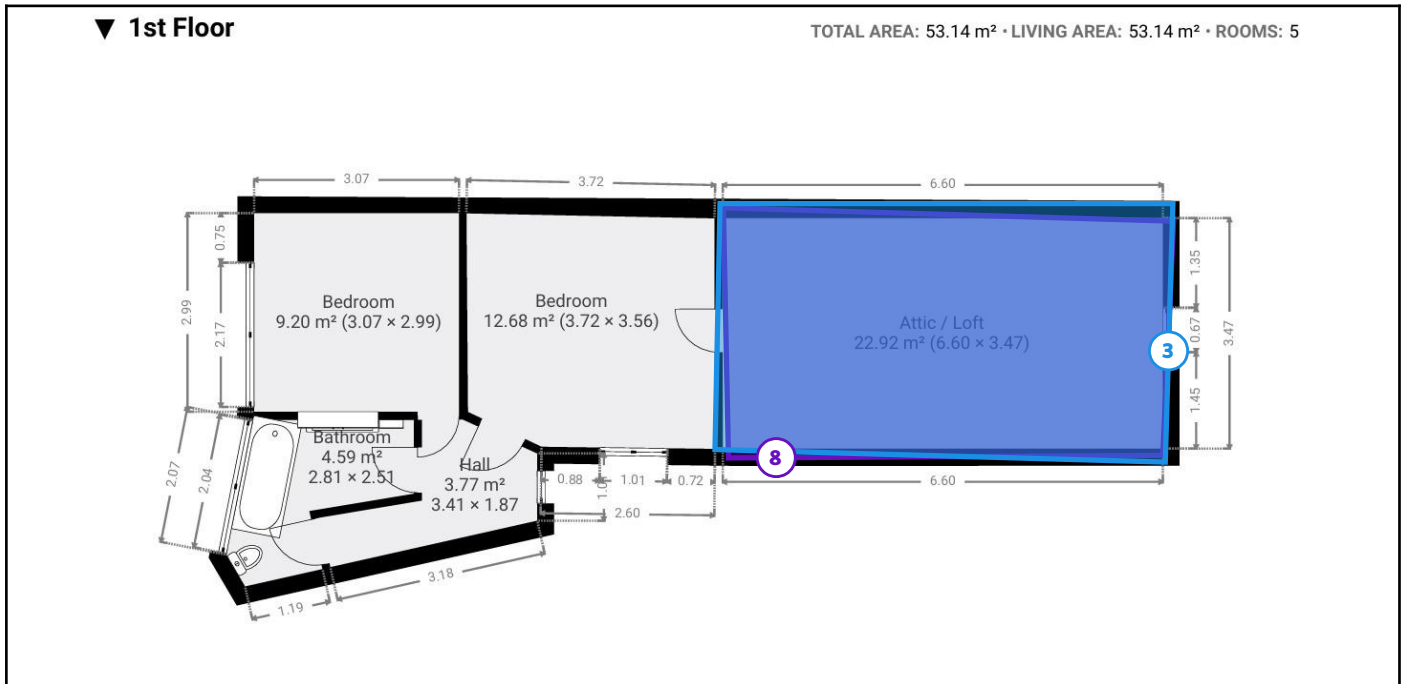
# Plan 1.2: verdiep 1

Beschrijving	Type	Actie
3. Onderdak (type Menuiserite)	Geen asbest	-
8. Dakbedekking in dakpannen (niet verdacht)	Overige ruimte of materiaal	-

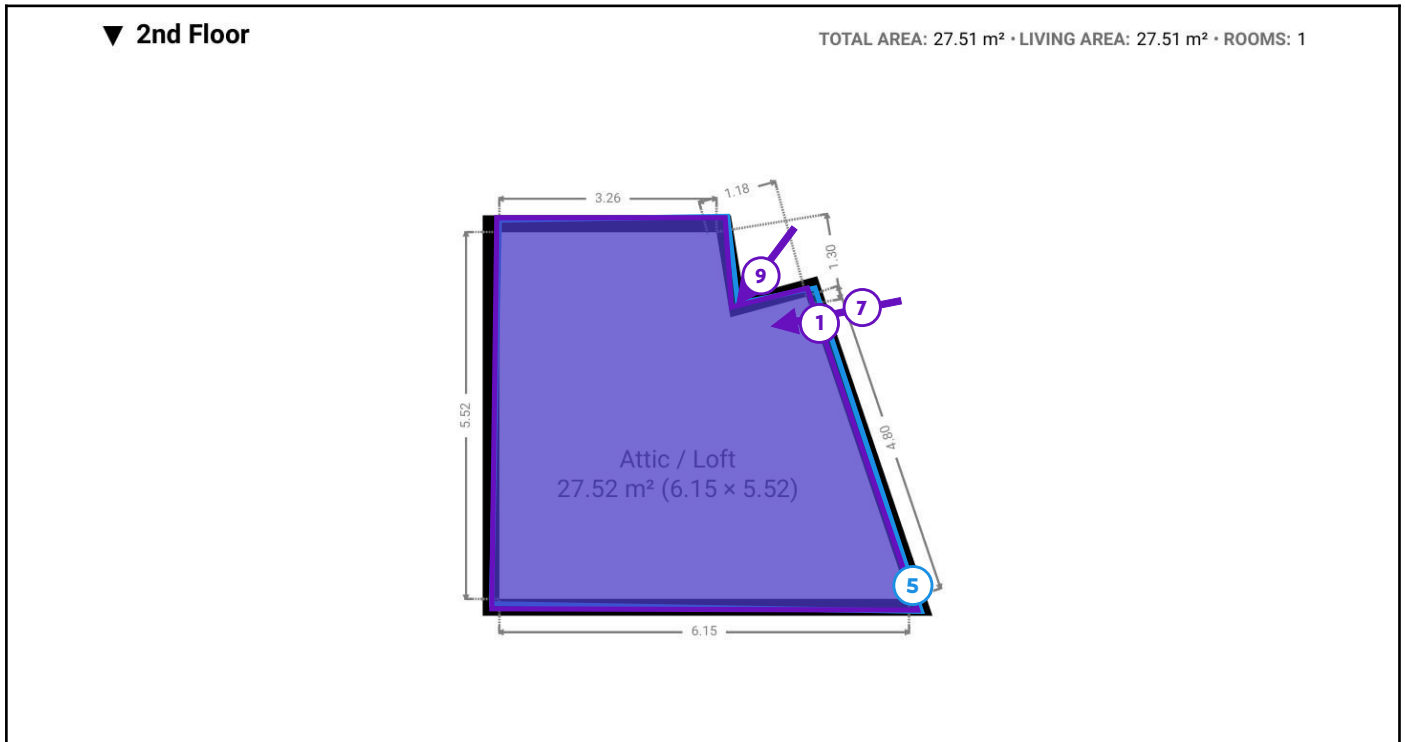
## Plan 1.3: verdiep 2

Beschrijving	Type	Actie
1. Onderdak niet waarneembaar	Beperking	-
5. Dak in cementleien	Geen asbest	-
7. CV-brander (niet verdacht)	Overige ruimte of materiaal	-
9. Rookgaskanaal (niet verdacht)	Overige ruimte of materiaal	-
