# Asbestinventarisatetest

Boerenhol 12, 9500 Geraardsbergen

Attestnummer : 20260131-000051.000

Uitgegeven op : 31.01.2026

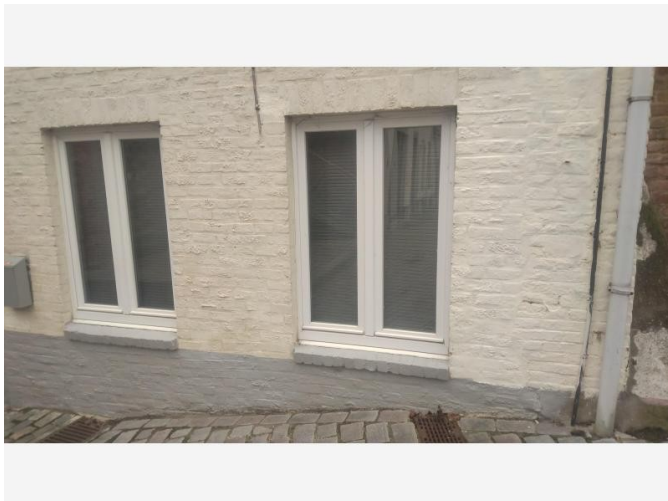
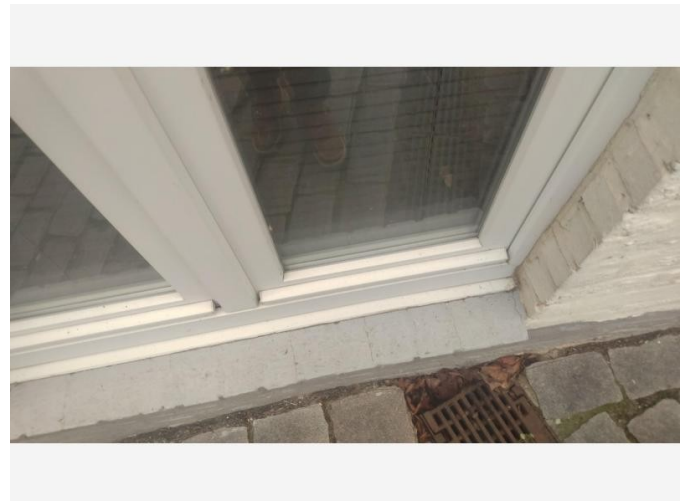
## Fiche 7: Mastiek (niet aanwezig)

Beschrijving	Notitie	Terug te vinden op plannen
Fiche 7: Mastiek (niet aanwezig)	Er is geen asbestverdachte mastiek aanwezig.	-
Fiche 8: Leidingisolatie (niet aanwezig)	Er is geen waarneembare asbestverdachte leidingisolatie aanwezig.	-
Fiche 9: Liftinfrastructuur (niet aanwezig)	Er is geen liftinfrastructuur aanwezig op de inspectielocatie.	-
