Asbestinventarisatetest

Hogeweg 206, 9500 Geraardsbergen

Attestnummer : 20260630-000500.000

Uitgegeven op : 30.06.2026

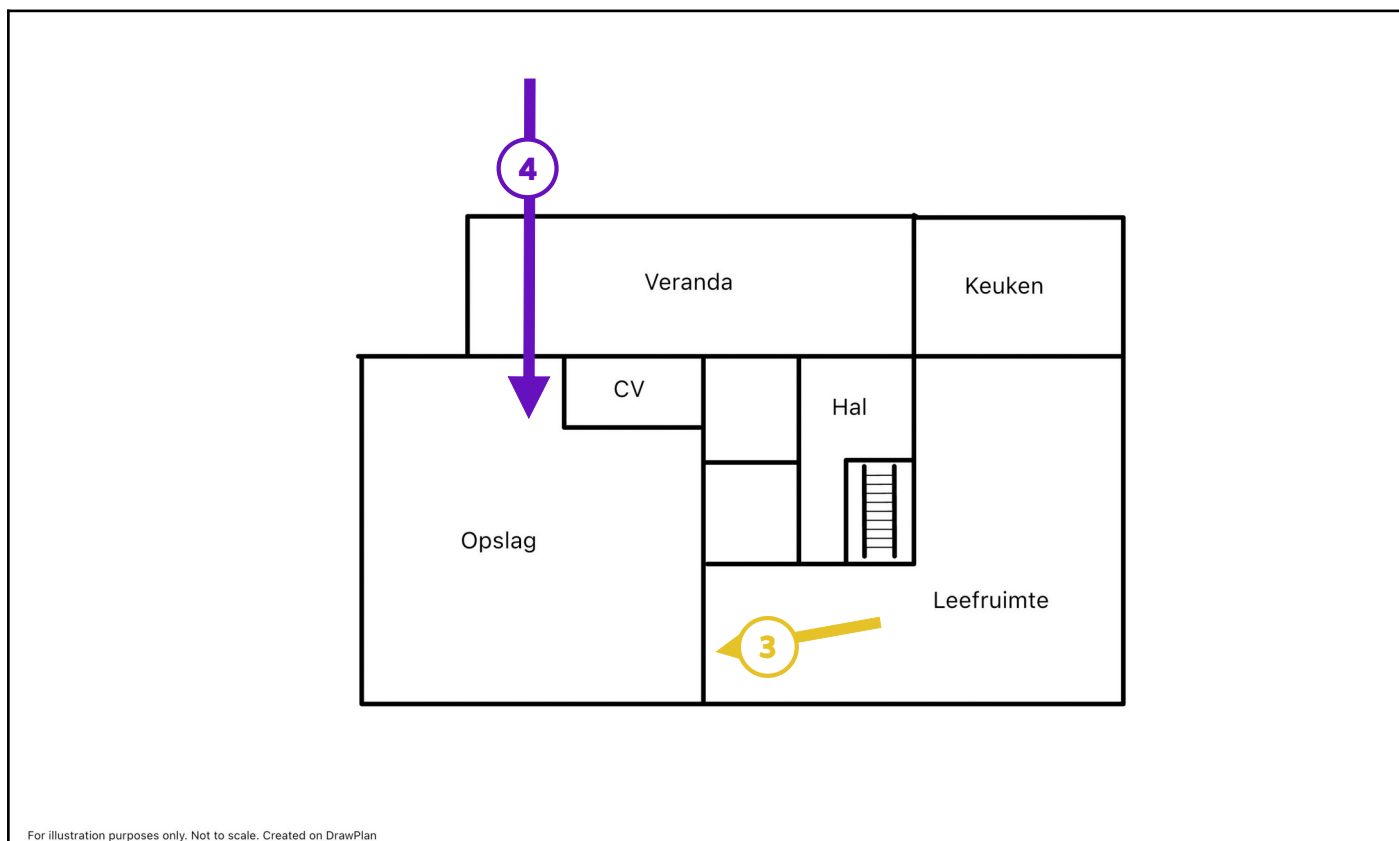
Plan 1.1: Gelijkvloers

Beschrijving	Type	Actie
3. Bakeliet schakelkast	Asbestmateriaal	Zorgvuldig beheren
4. Schouw	Beperking	-

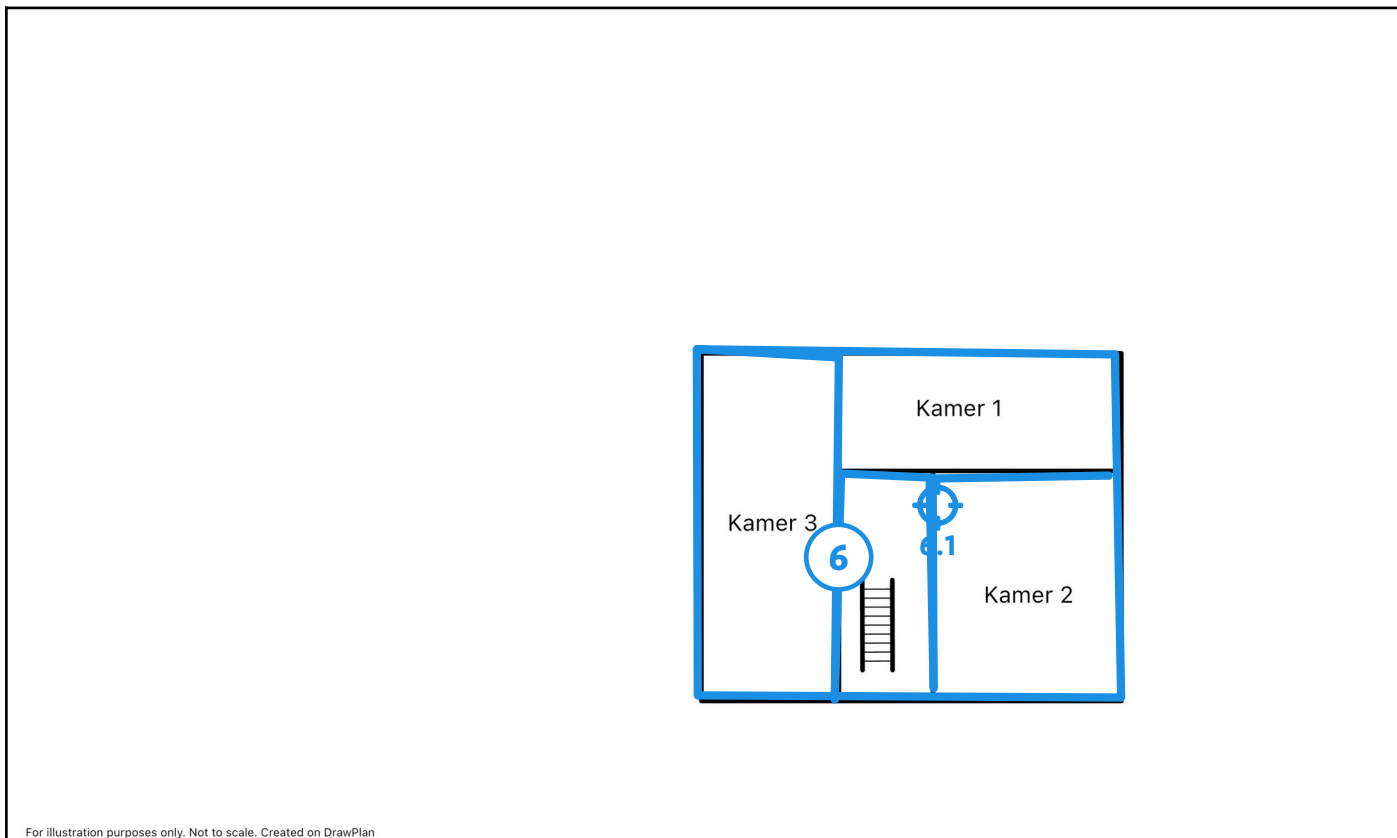
Plan 1.2: Eerste verdiep

Beschrijving	Type	Actie
6. Pleisterwerk wanden	Geen asbest	-
6.1 Code: ST-001 PLM	Mengmonster	-

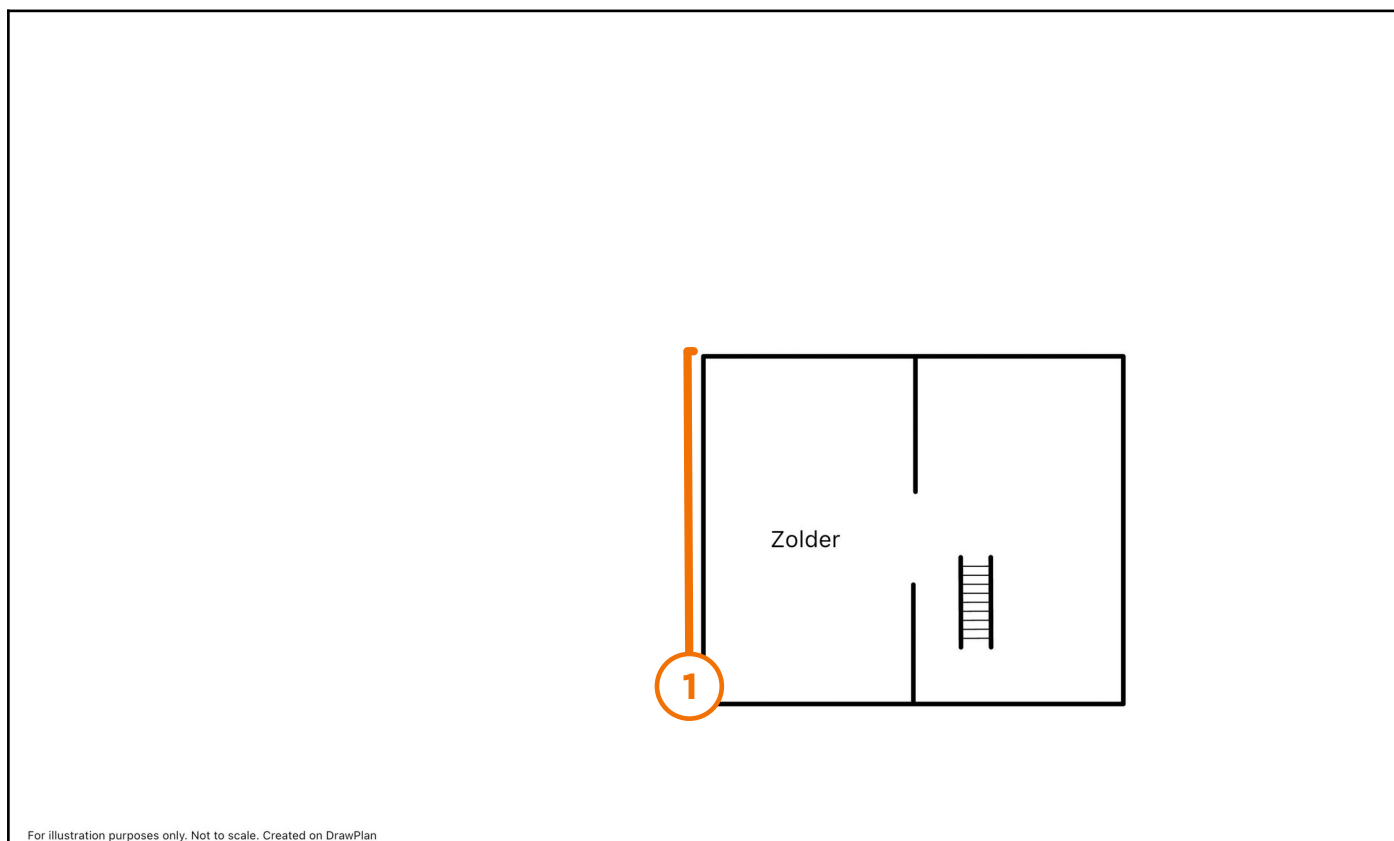
Plan 1.3: Zolder

Beschrijving	Type	Actie
1. Gevel met leien	Asbestmateriaal	Verwijderen

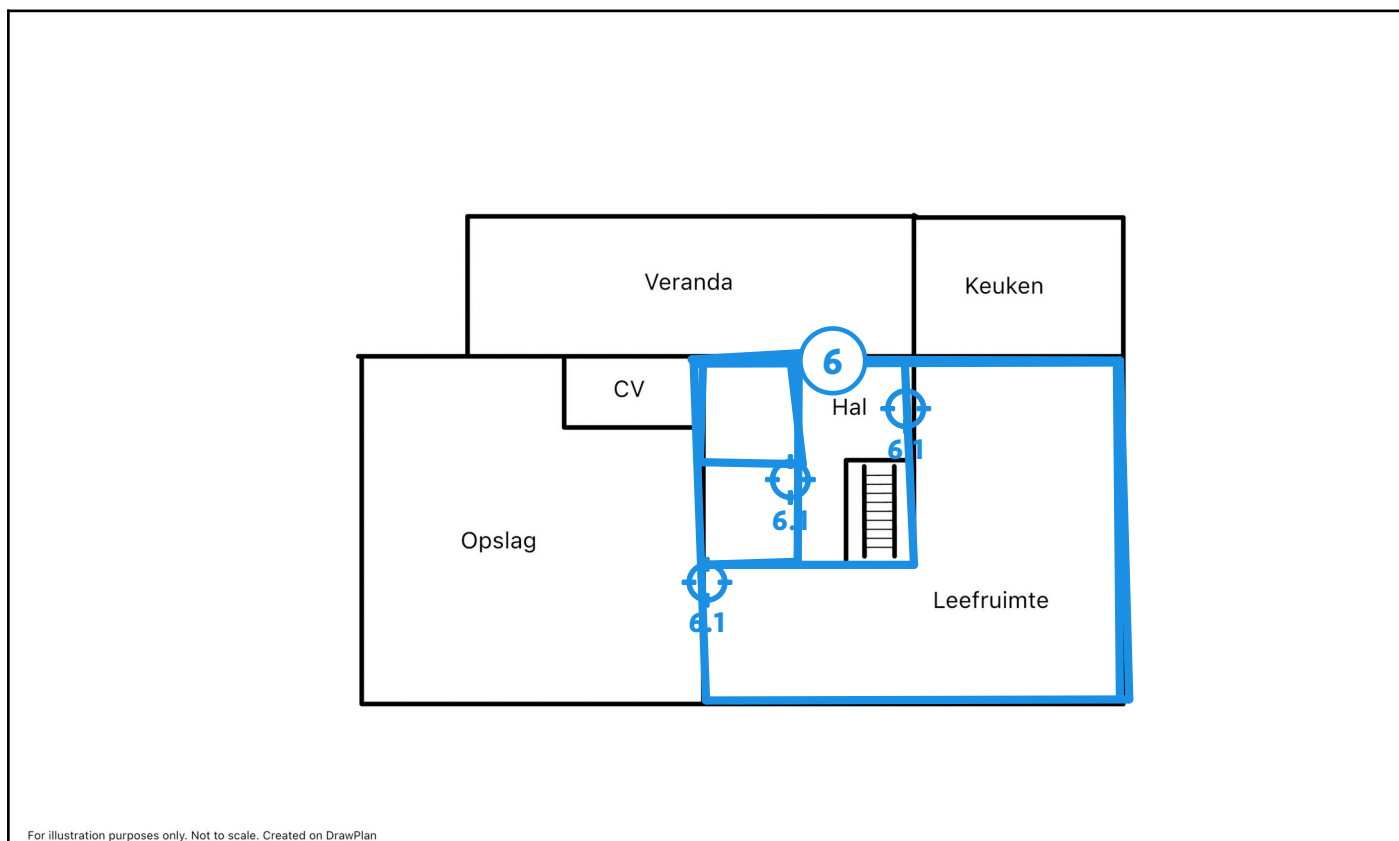
Plan 1.5: Gelijkvloers

Beschrijving	Type	Actie
6. Pleisterwerk wanden	Geen asbest	-
6.1 Code: ST-001 PLM	Mengmonster	-

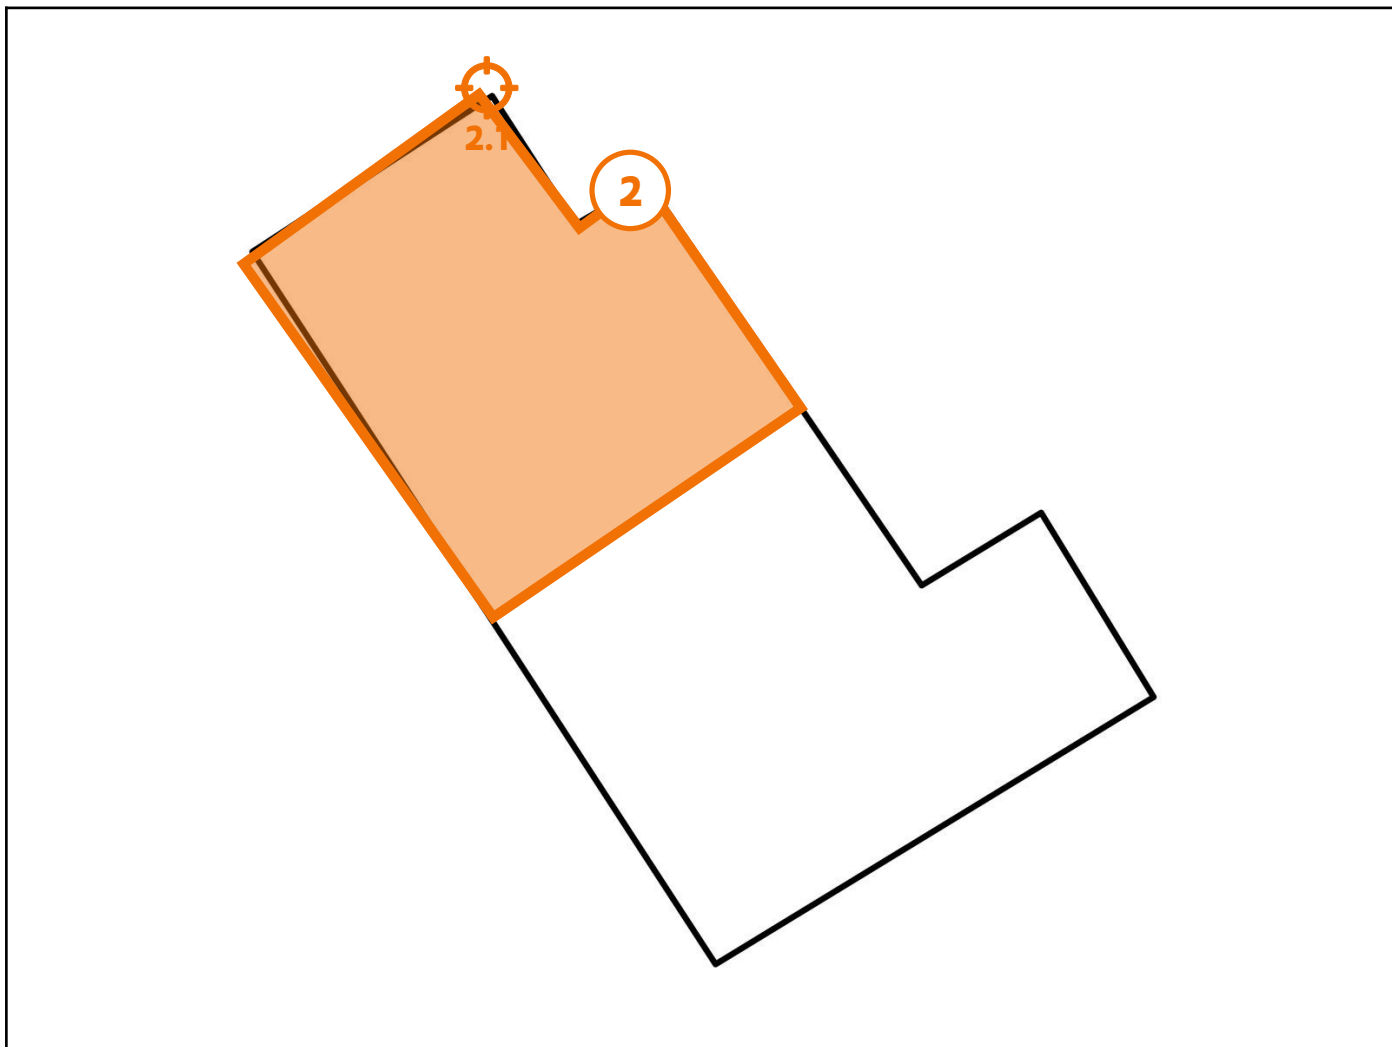
Plan 2.1: Bijgebouw plan

Beschrijving	Type	Actie
2. Dak bestaande uit golfplaten	Asbestmateriaal	Verwijderen
2.1 Code: ST-002 GOLF	Puntmonster	-

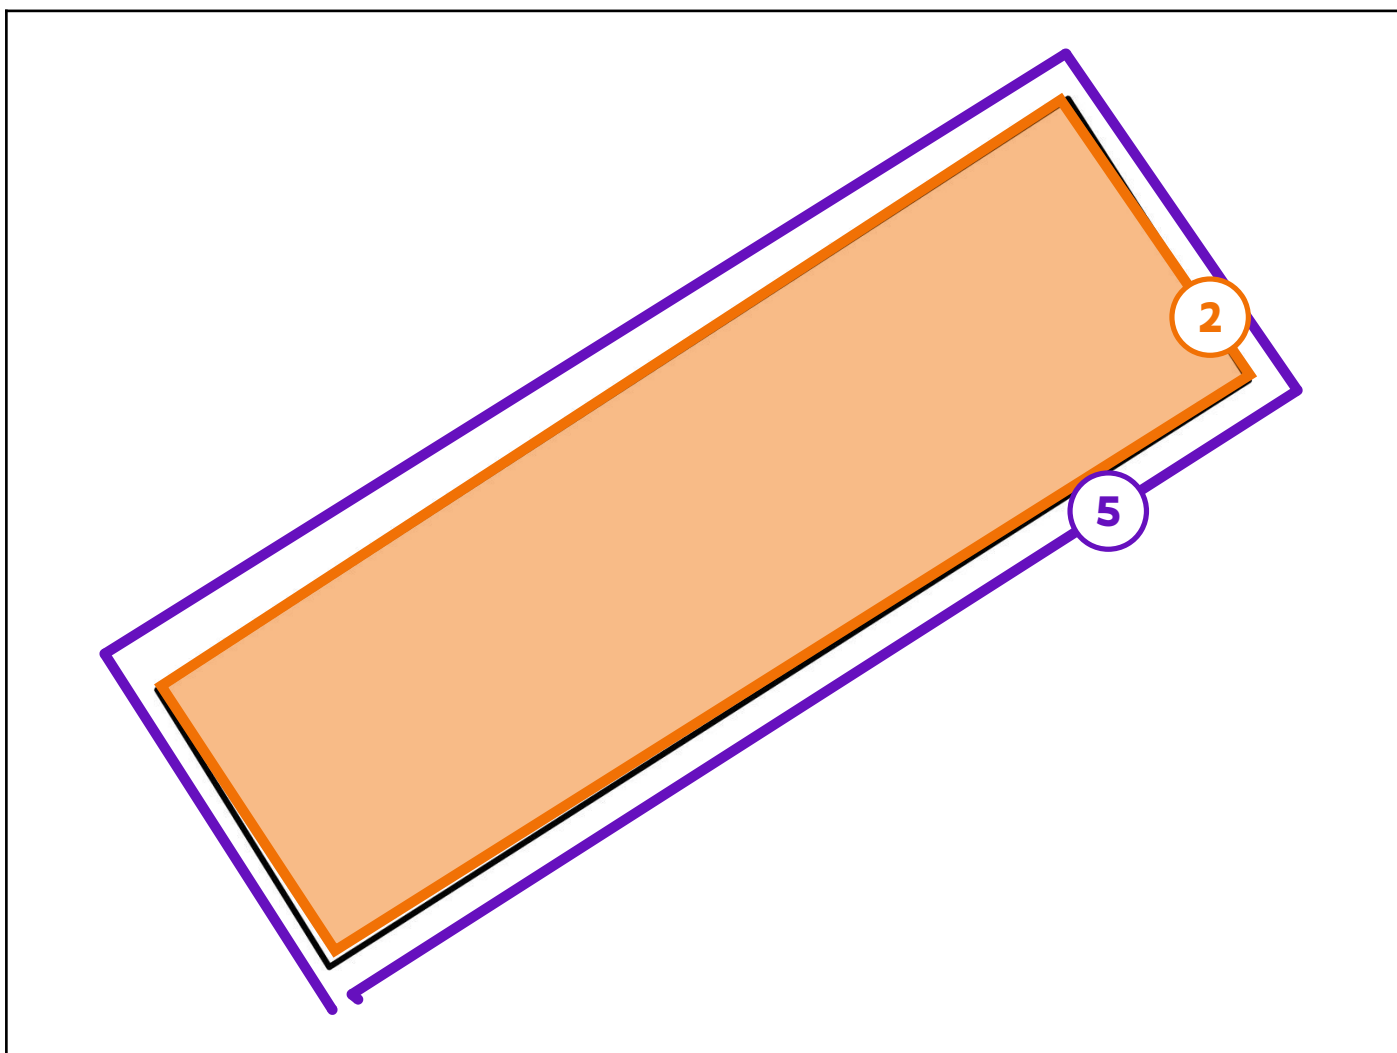
Plan 3.1: Bijgebouw plan

Beschrijving	Type	Actie
2. Dak bestaande uit golfplaten	Asbestmateriaal	Verwijderen
5. Slib golfplaten	Puin, steenslag, (water)bodem	-

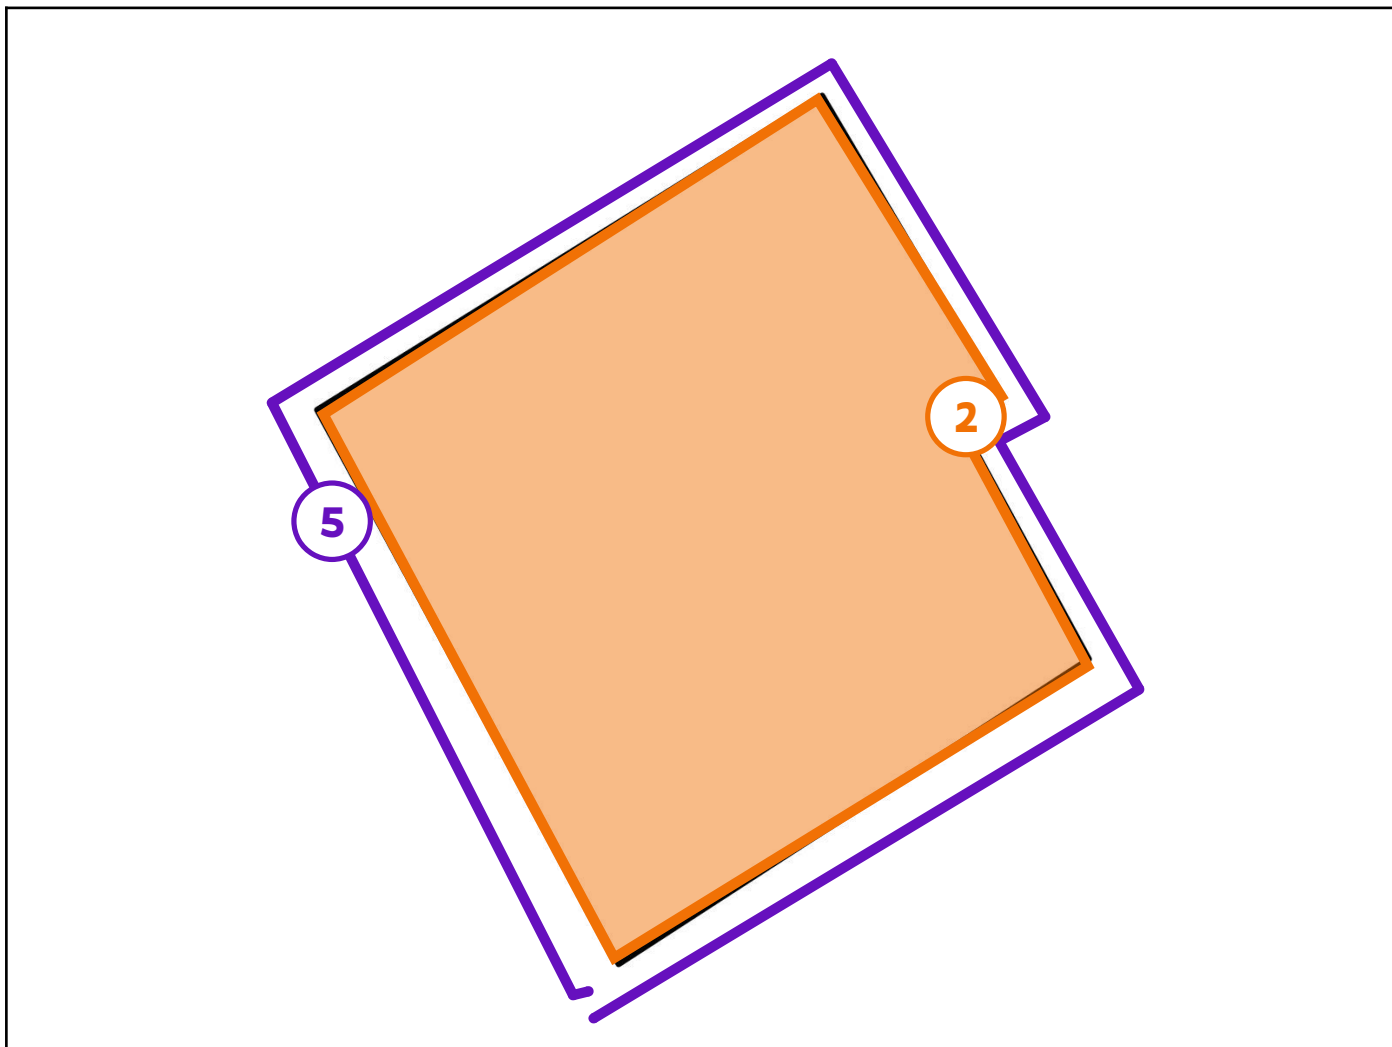
Plan 4.1: Bijgebouw plan

Beschrijving	Type	Actie
2. Dak bestaande uit golfplaten	Asbestmateriaal	Verwijderen
5. Slib golfplaten	Puin, steenslag, (water)bodem	-

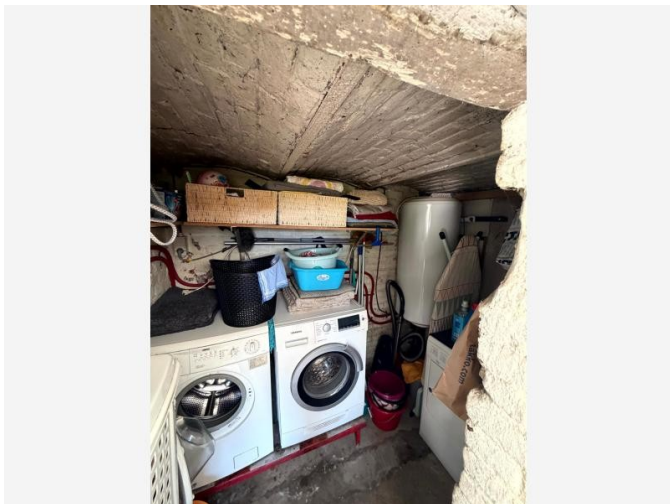
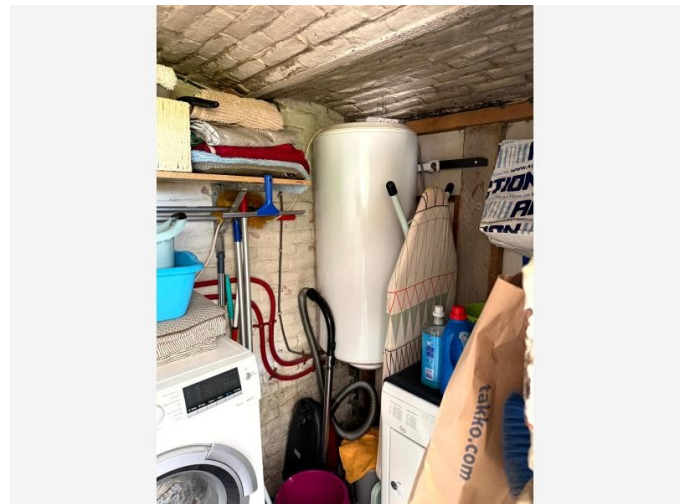
Beschrijving	Notitie	Terug te vinden op plannen
Fiche 7: CV-ketel (niet verdacht)	De CV-ketel (dichtingen, isolerend materiaal) is niet asbestverdacht.	-
Fiche 8: Dakbedekking (niet asbestverdacht)	De dakbedekking is uit dakpannen deze is niet asbestverdacht.	-
Fiche 9: Mastiek (niet asbestverdacht)	Er is geen asbestverdachte mastiek aanwezig. Alle ramen werden gecontroleerd.	-

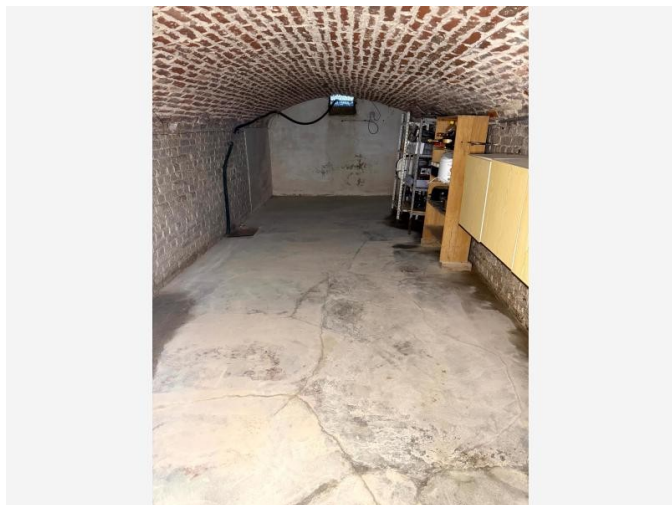
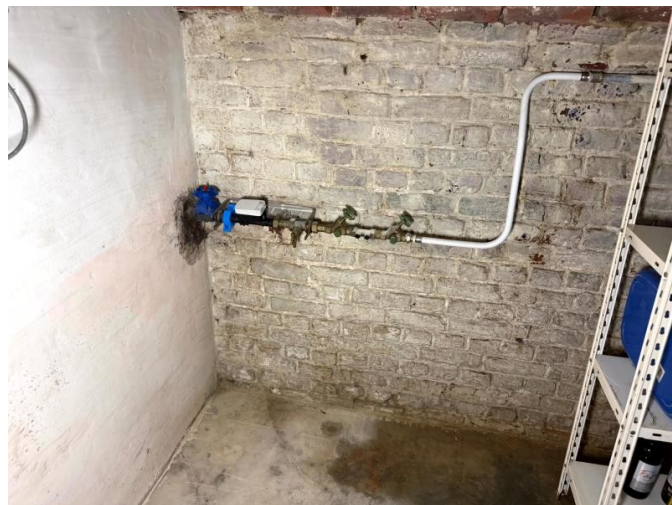
Beschrijving	Notitie	Terug te vinden op plannen
Fiche 11: Leidingisolatie (niet aanwezig)	Er is geen leidingisolatie aanwezig.	-
Fiche 12: Geen asbestverdacht onderdak aangetroffen	Na het optillen van een pan werd geen asbestverdacht onderdak aangetroffen. Dit betekent niet dat er geen onderdak aanwezig kan zijn op plaatsen die niet gecontroleerd werden. Bij werken, laat een eventueel aangetroffen onderdak controleren op aanwezigheid van asbest.	-
Fiche 13: Liftinfrastructuur (niet aanwezig)	Er is geen liftinfrastructuur aanwezig op de inspectielocatie.	-
